RELAZIONE DI RESTAURO

“ NATIVITA’ ” – MUSEO DIOCESANO MASSA

Opera: dipinto ad olio su tela

Pertinenza: Museo diocesano di Massa (proveniente dalla Chiesa dei Servi-MS)

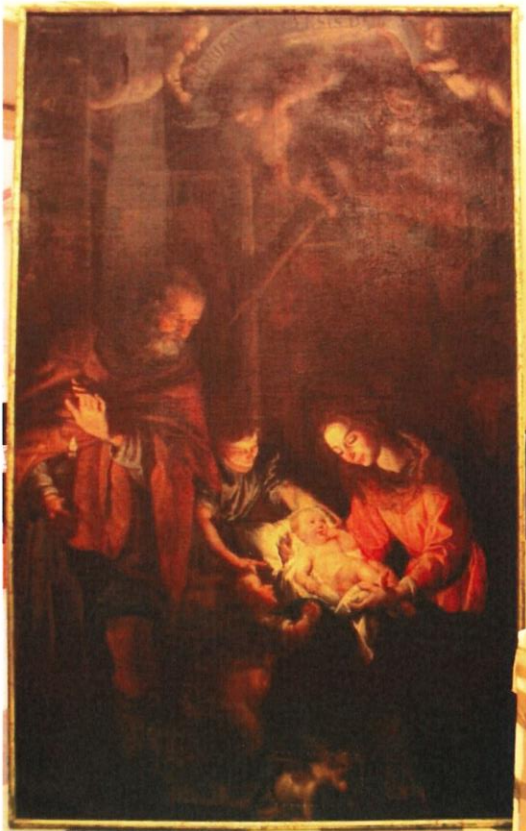
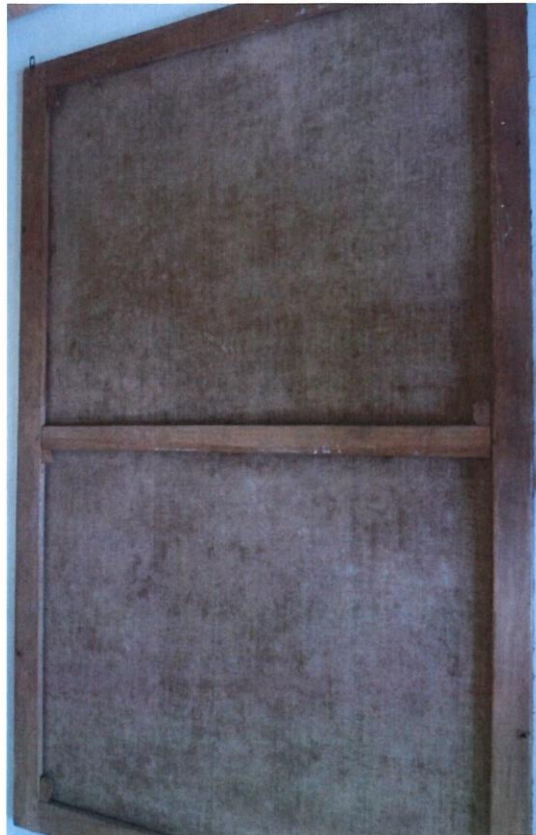
L'opera prima del restauro dal recto e dal verso

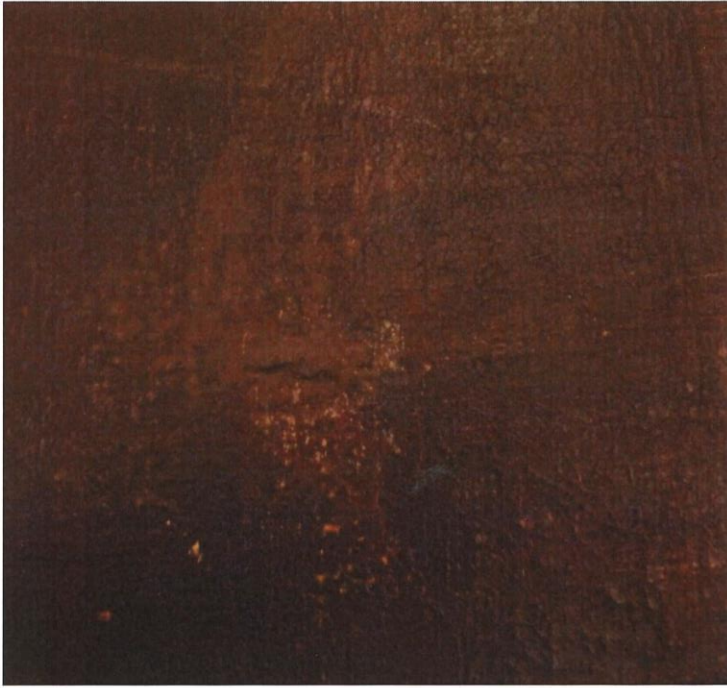
Particolare a luce radente in cui si evidenzia lo stato depauperato della superficie pittorica e la presenza di vecchie stuccature

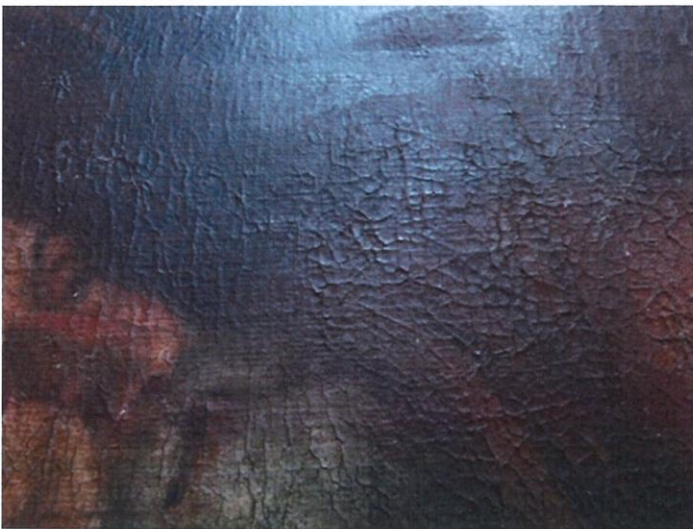
Lo strato preparatorio è costituito da un discreto spessore di ammanitura di colore bruno, probabilmente costituito, in maggioranza, dalla classica formula di carbonato di calcio e colle proteiche. In generale risulta essere compatto ed adeso ma piuttosto rigido, tendente a mal sopportare le sollecitazioni fisiche-meccaniche per mancanza di sufficiente elasticità. Infatti è caratterizzato da un cretto molto evidente, con andamenti diversi e sovrapposti che sono frutto dei periodi in cui l'opera ha subito diversi stress che hanno modificato lo stato di conservazione.

Particolare a luce radente del cretto della preparazione pittorica

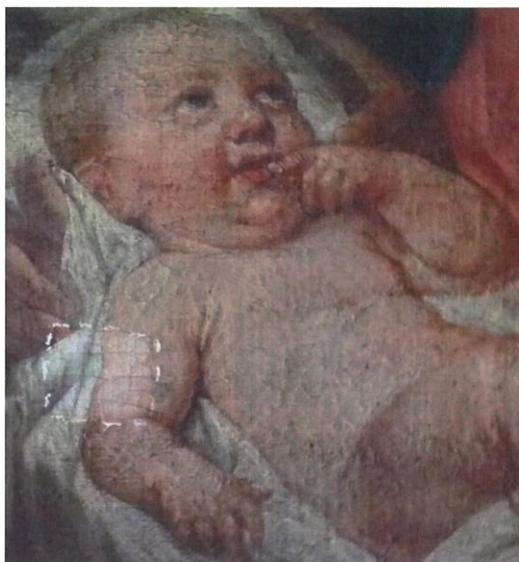
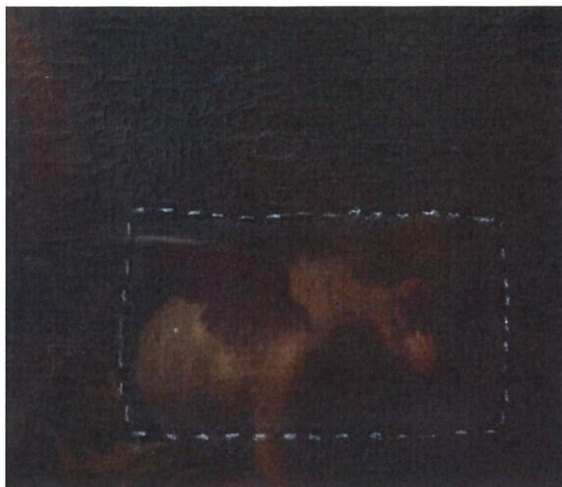
La cromia dell'opera è spenta ed ingiallita, alterata dalla presenza di uno strato di materiali di deposito e vernici ossidate che ne offuscano la corretta lettura cromatica e prospettica. Sono presenti anche dei ritocchi pittorici ad olio.

Particolari della pulitura della superficie pittorica

E' stata realizzata la pulitura della superficie pittorica dopo aver eseguito il test delle soluzioni tamponate e quello di Wolbers: questi esami hanno permesso di scegliere, con riscontro scientifico, i metodi più idonei ai tipi di patina presenti.

Questa operazione è stata fatta dopo aver eseguito il test di Wolbers ed il solvente adatto si è rivelato corrispondere ad un range di solventi con un fd piuttosto polare, così si è proceduto alla rimozione dello strato di vernice con una miscela costituita da solvente(DMSO 50% in etile acetato 50%). Si sono poi eliminate le ridipinture e l'ulteriore strato sottostante di vernici e residui incongrui utilizzando alcool benzilico in solvent-gel+TEA .

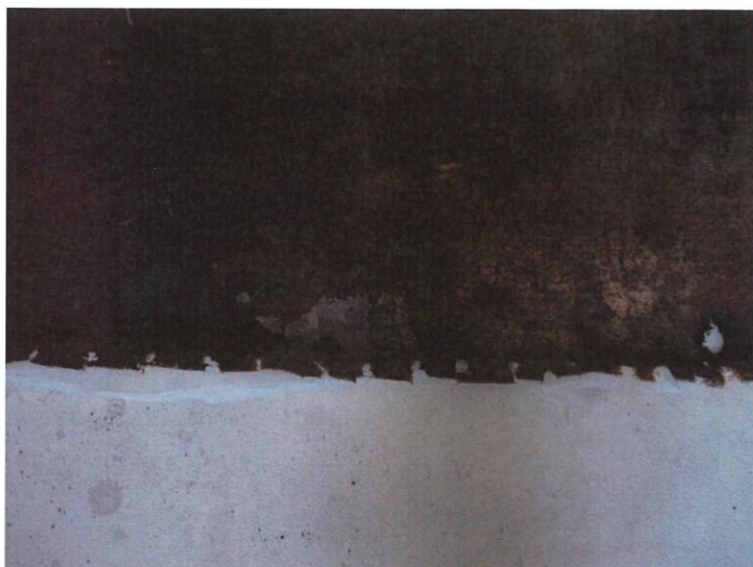
Il supporto ligneo ha subito in passato degli attacchi xilofagi. Presenta inoltre quattro fori speculari, due per ciascun lato, che sono stati realizzati intenzionalmente, probabilmente per fissare l'opera alla parete. In virtù di questa serie di osservazioni si è deciso, durante l'intervento, di sostituirlo con un nuovo telaio idoneo.

Particolare dello stato di conservazione dei bordi dell'opera da tergo. Si evidenzia, inoltre, uno dei quattro fori realizzati in passato per fissare l'opera alla parete

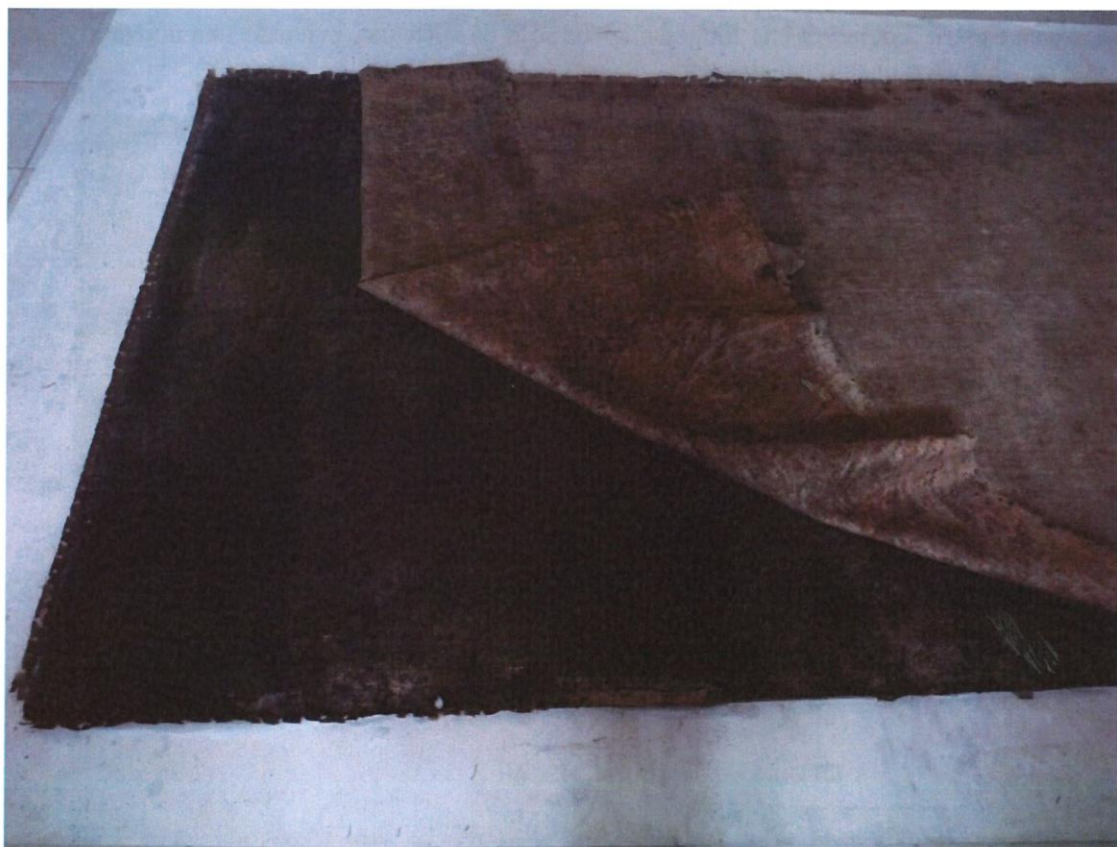
La rimozione della tela da rifodero ha rivelato una situazione altamente degenerativa e pericolosa che si era innescata sul verso a causa dell'adesivo: essendo infatti quest'ultimo di natura organica aveva sviluppato una grande quantità di attacchi biotici che stavano compromettendo gravemente lo stato di conservazione dell'opera.

Rimozione della vecchia foderatura

E' stata quindi rimossa a bisturi, previo ammorbidimento per sineresi, lo strato presente costituito da muffe e residui di pasta. E' stato steso poi un biocida (BIOTIN disciolto in White Spirit al 5%) al fine di eliminare le eventuali spore fungine e preservare l'opera da attacchi futuri.

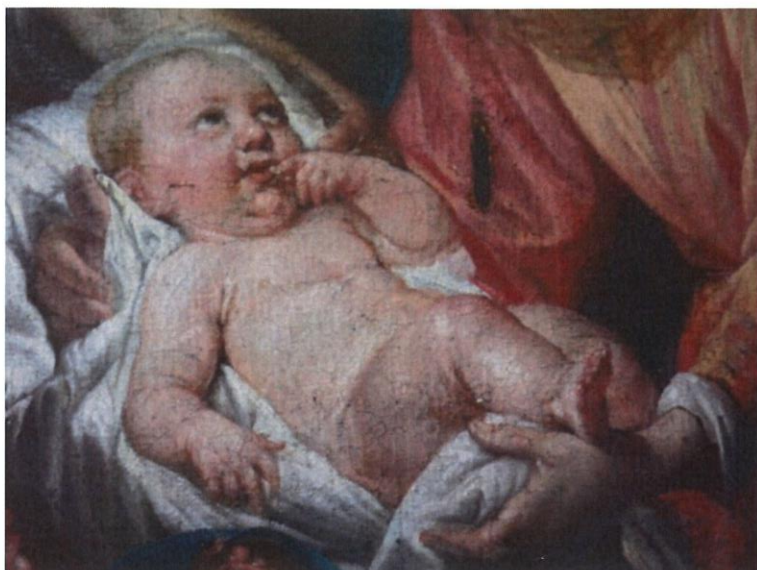
Particolare dell'inserto sintetico in corrispondenza della manica della Vergine

Sono stati fermati quindi i tagli della tela, dal verso, tramite adesivo BEVA O.F. Questo intervento è stato poi fissato tramite delle toppe di velo di Lione, scelto per la sua tenacia, elasticità e minimo spessore e sono state applicate con adesivo sintetico termoplastico (BEVA film). Le mancanze tessili sono state ripristinate tramite intarsio sintetico, precedentemente realizzato, secondo la tecnica del Finozzi (Opificio delle Pietre Dure, tecnica utilizzata sul "nano morgante" del Bronzino, Gallerie degli Uffizi di Firenze).

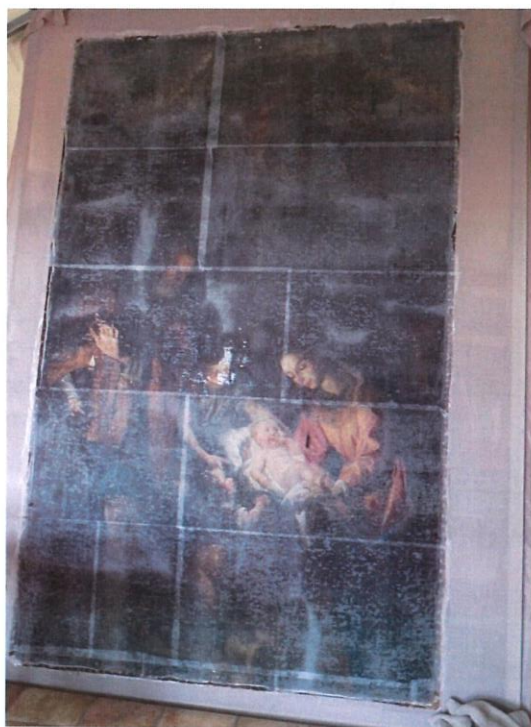
L'opera velinata durante la foderatura

Il dipinto è stato velinato con carta giapponese 500 e una leggera miscela di BEVA 371 disciolto in white spirit al fine di proteggere la pittura durante l'operazione di foderatura e migliorare la planarità del dipinto rendendo più elastica la preparazione pittorica.

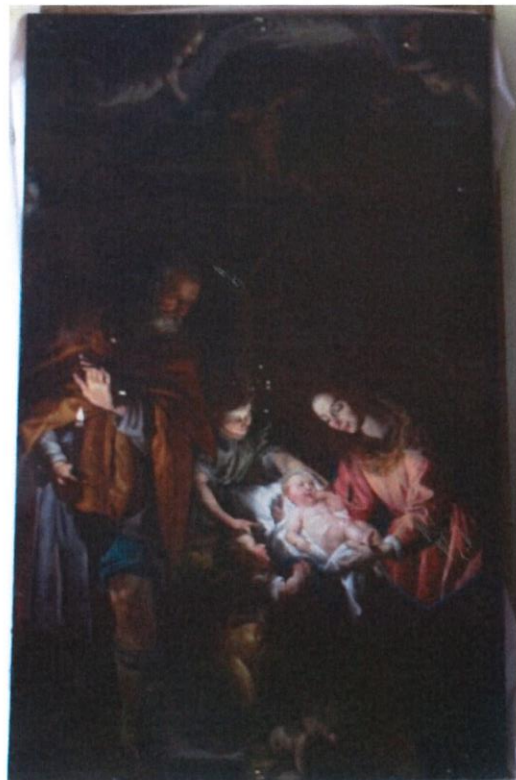
L'opera dopo al foderatura

L'opera infine è stata sottoposta ad una nuova foderatura, scelta ormai obbligata, determinata dall'anamnesi del dipinto stesso. Questa operazione è stata realizzata con adesivo sintetico BEVA film, poichè le buone condizioni ripristinate sul dipinto a seguito dell'intervento, rendeva possibile optare per un tipo di foderatura che fungesse anche solo da sostegno, evitando una nuova invasiva penetrazione di materiali estranei all'opera.
