Lucca, 30 Ottobre 2011

**Oggetto: Breve relazione tecnica e preventivo di spesa per il restauro di un secchiello in argento conservato presso il Museo Diocesano di Massa, Palazzo Arcivescovile, Via Alberica, 26**

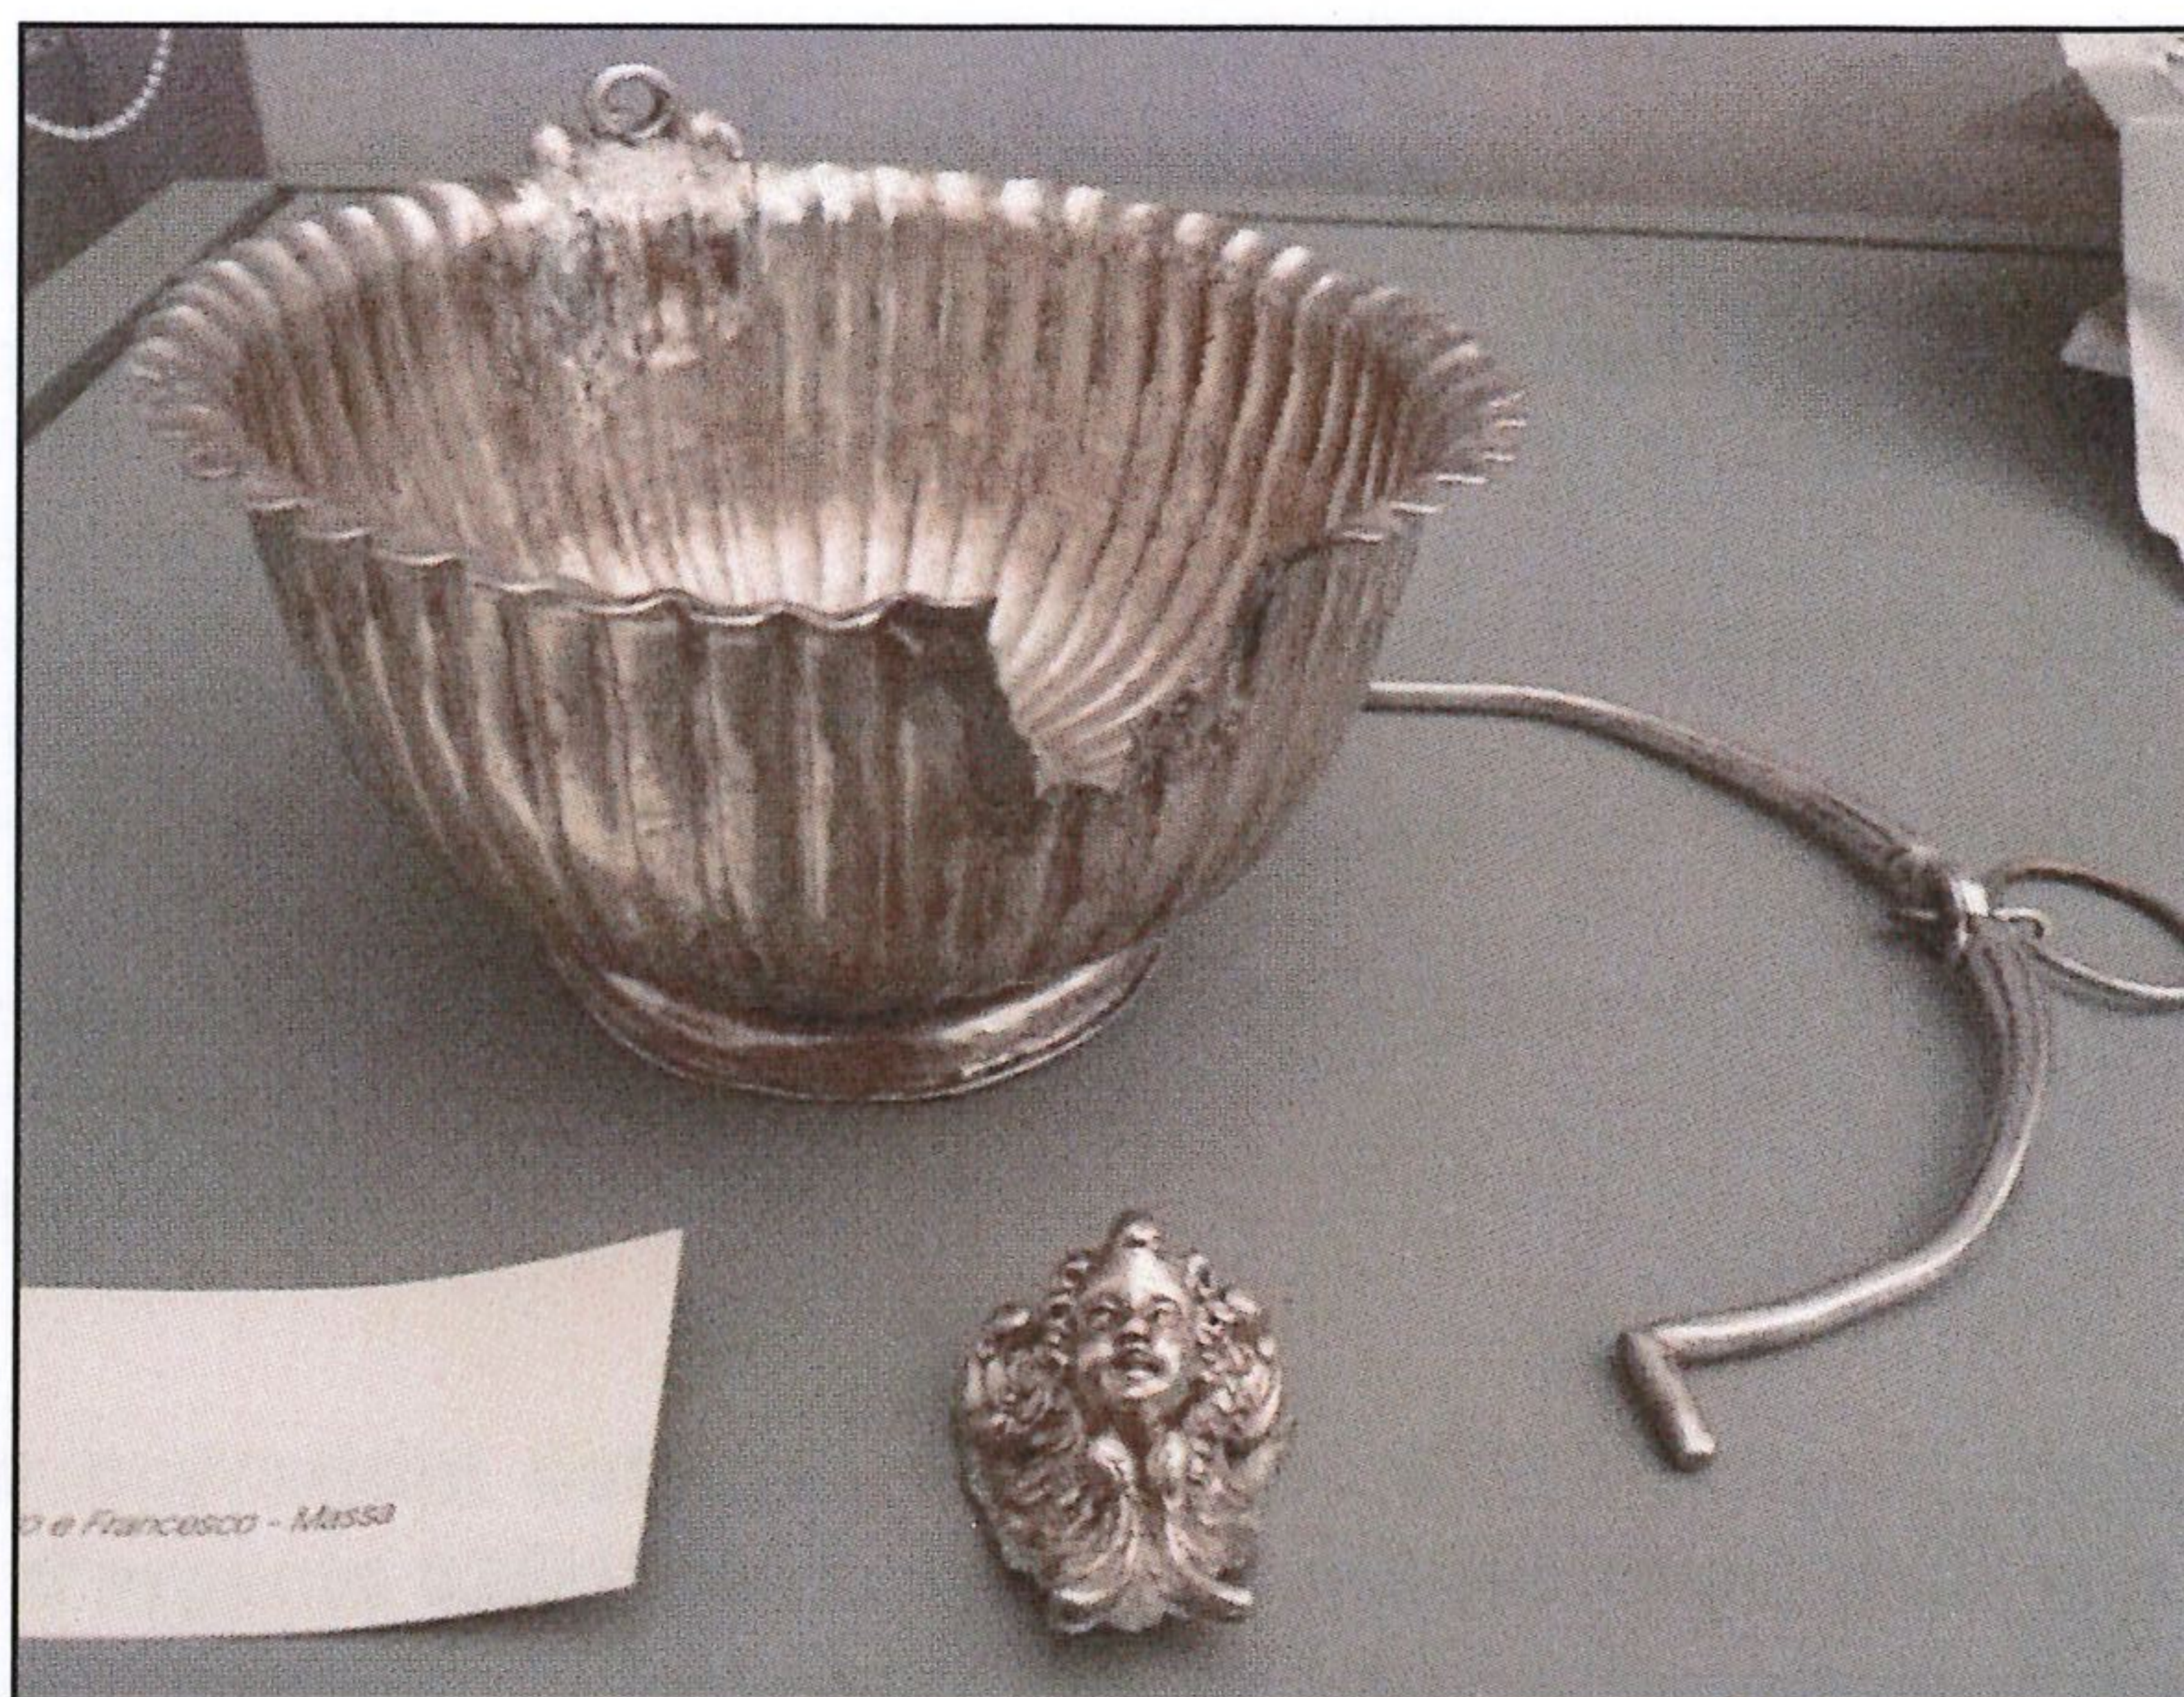
Proprio questo elemento decorativo, si è rivelato come punto debole del manufatto: infatti, la sottile lamina del secchiello, si è notevolmente indebolita a causa della saldatura effettuata per ancorare i cherubini, i quali risultano spezzati.

In un restauro relativamente recente, si era cercato di ricollocare questi elementi tramite incollaggio con resina, che col tempo ha ceduto, anche a causa delle tensioni esercitate dal manico.

Lo stato conservativo della superficie del manufatto è sostanzialmente buono, essendo verniciato non appare aggredito da solforazione, tranne qualche macchia di colore rosso, sintomo di un alto tenore di rame nella lega d'argento.

Nonostante il secchiello sia oramai musealizzato, perciò non più utilizzato nella sua funzione, si auspica un intervento sostanziale, che va a ripristinare tramite nuova saldatura e l'inserimento di lamina d'argento le parti lesionate; infatti, anche se non ancora rotto, risulta fissato con resina altresì l'altro cherubino, che andrà smontato in quanto l'apporto di calore necessario alla saldatura deformerà il materiale polimerico utilizzato.

- ✓ Rimozione della verniciatura tramite immersione prolungata in solventi quali diluente nitro ed inseguito acetone;
- ✓ Rimozione delle tracce di resina dai putti e dalle zone lacerate;
- ✓ Apporto di saldatura, consolidata dall'inserzione di nuovi frammenti di lamina d'argento, nelle zone lacerate;
- ✓ Ripristino del corretto cromatismo su tutta la superficie tramite pulitura a tampone e lucidatura localizzate nelle zone consolidate;
- ✓ Lavaggio tramite bagni prolungati in acqua e utilizzo di bicarbonato di sodio;

- ✓ Asciugatura dell'oggetto tramite fonte di calore infrarossa;
- ✓ Stesura di una nuova vernice protettiva;
- ✓ Riasssemblaggio del manico agli anelli.
