Essedi s.n.c.

SCHEMA DI RESTAURO

<b>LUOGO</b>	Provincia di: Massa-Carrara
	Comune: Mulazzo
	Località: Gavedo
<b>PERTINENZA</b> (chiesa, museo, privato)	Chiesa di SS. Lorenzo e Donnino
<b>OGGETTO</b>	Autore:
	Datazione:
	Soggetto: Madonna con Bambino, Angeli e S.Rocco, M.Maddalena, l'Arcangelo Michele, S. Antonio abate (?) e altro Santo (?)
	Tipologia, materiale, tecnica e dimensioni: Dipinto ad olio su tela Dimensioni: 305x205cm
	Elementi correlati:

<b>FINANZIAMENTO</b>			
<b>OPERATORI</b>	D.Frati-S.Balderi		
<b>LUOGO DEL RESTAURO</b>	Laboratorio Essedi in Pietrasanta		
<b>INIZIO LAVORI</b>	20.01.04	<b>FINE LAVORI</b>	15.05.04

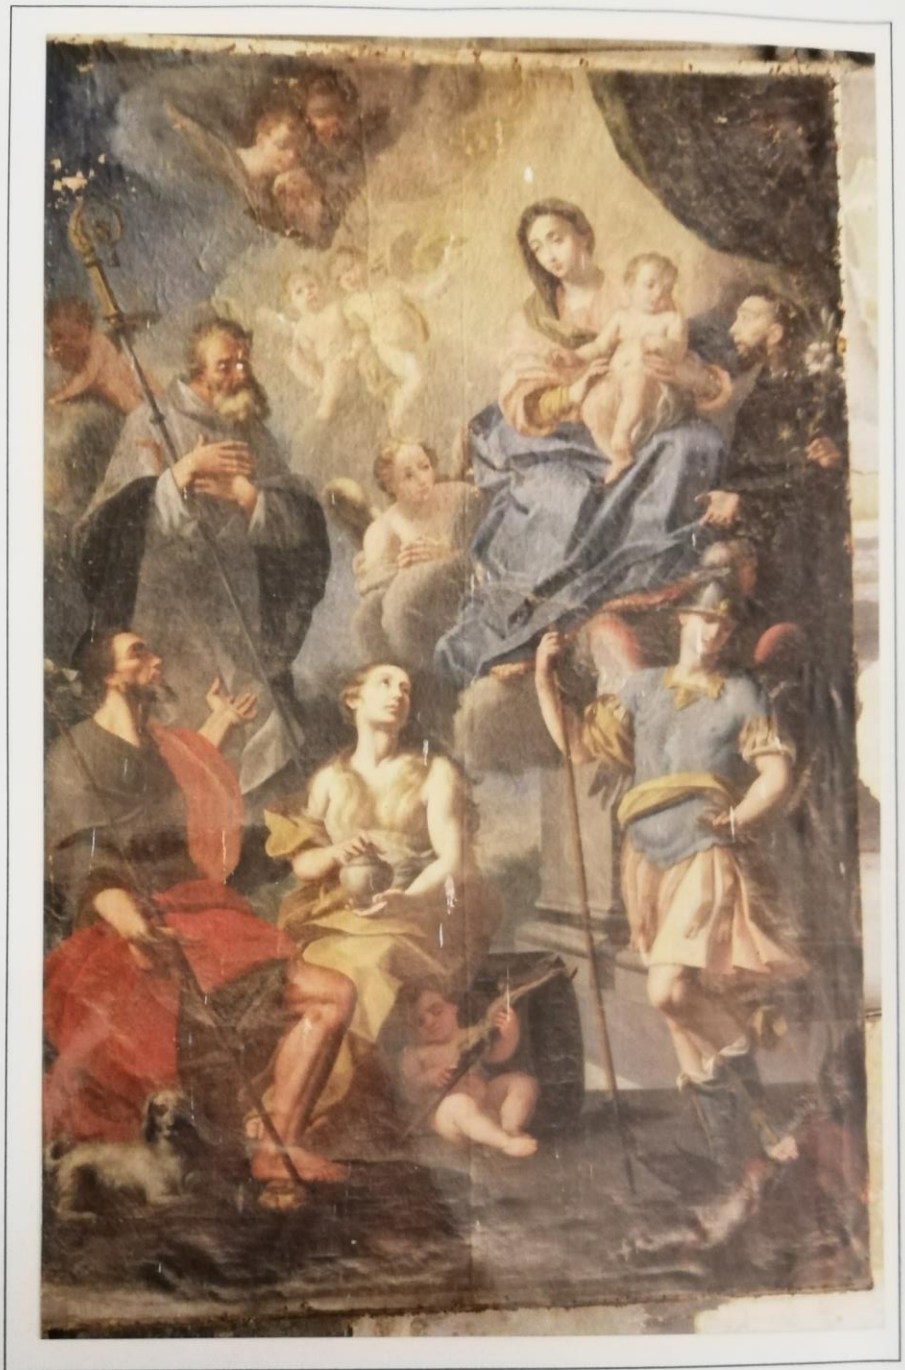
Foto generale preintervento

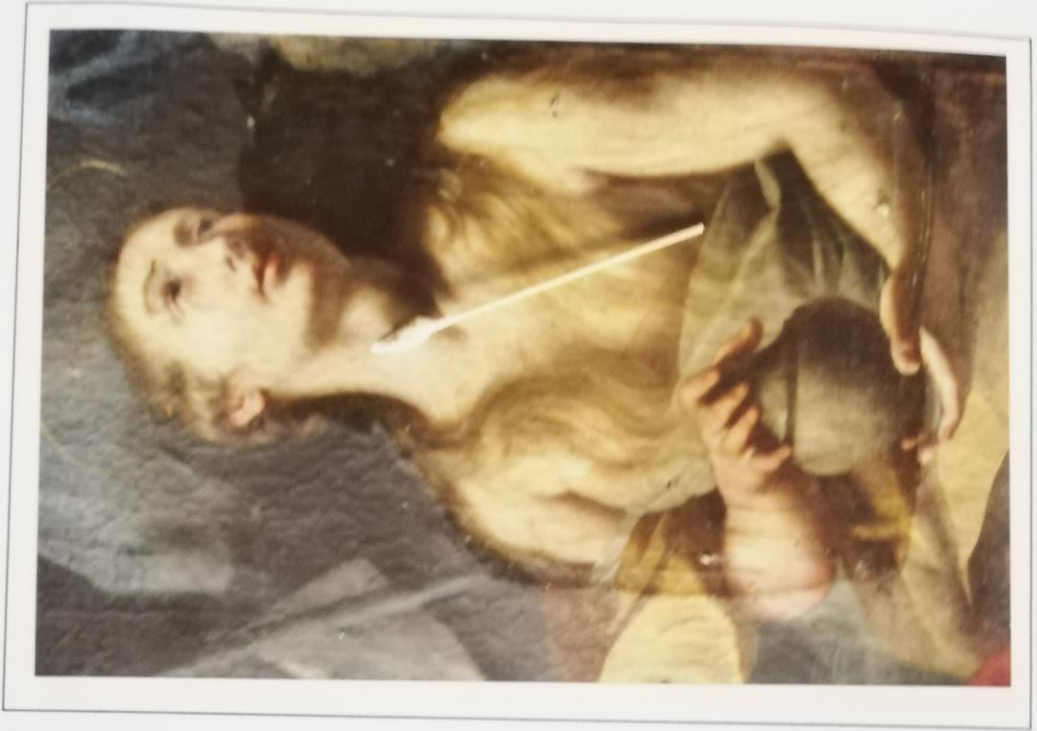
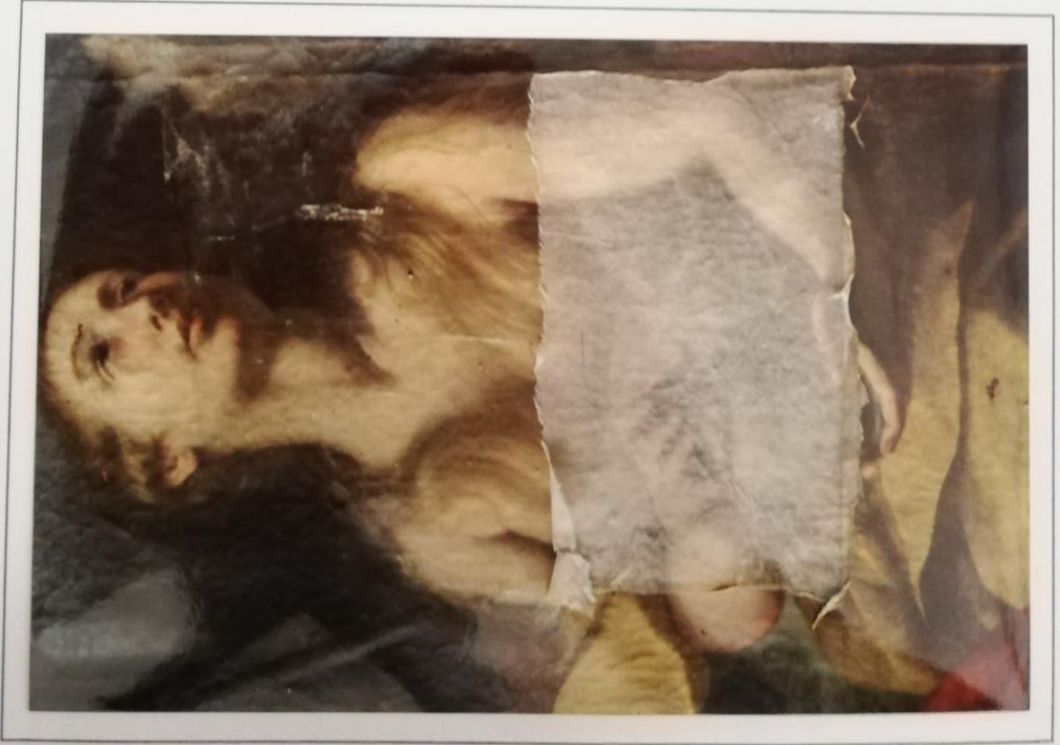
Svelinatura e prove di pulitura

Il dipinto è stato quindi svelinato ed effettuata la pulitura con SOVENGEL (acetone,alcool benzilico,addensante) Nella parte inferiore lo stato del colore può definirsi buono , in alto invece si rilevano molte zone di spesse ridipinture oleose.Rimosse nella quasi totalità con soluzione basica (Pappina a cera PH 9).

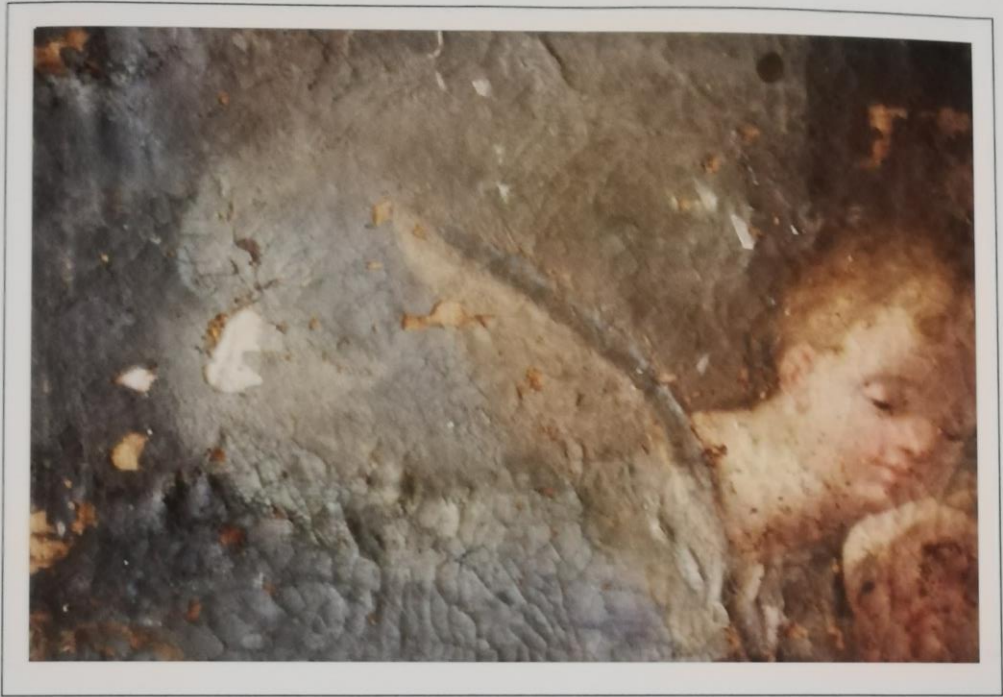
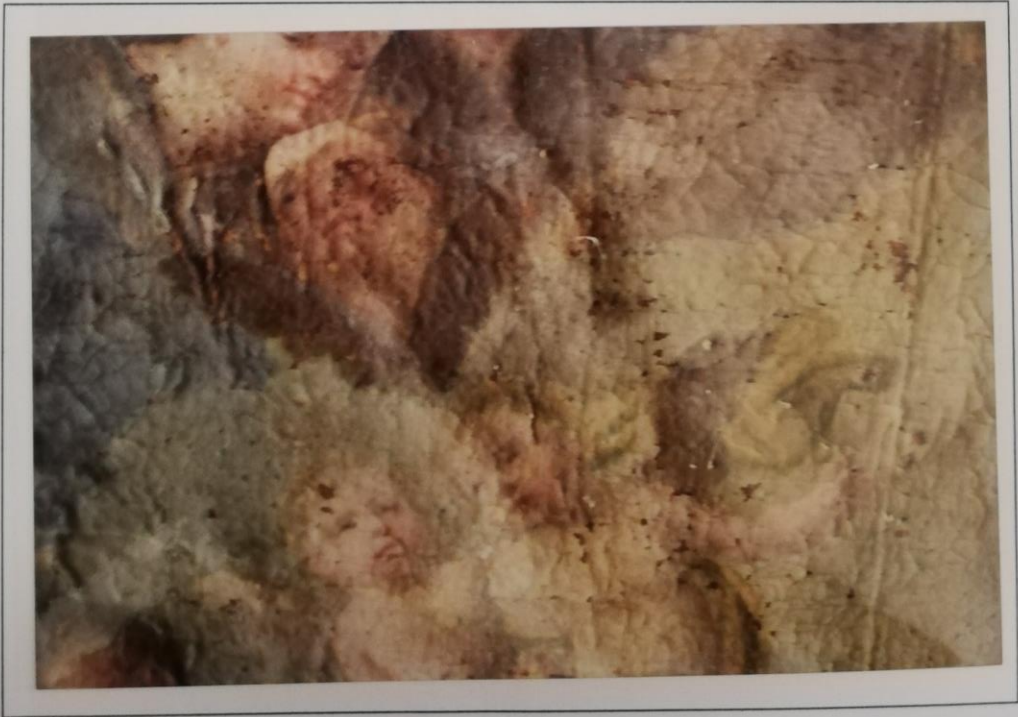
Particolari preintervento a luce radente

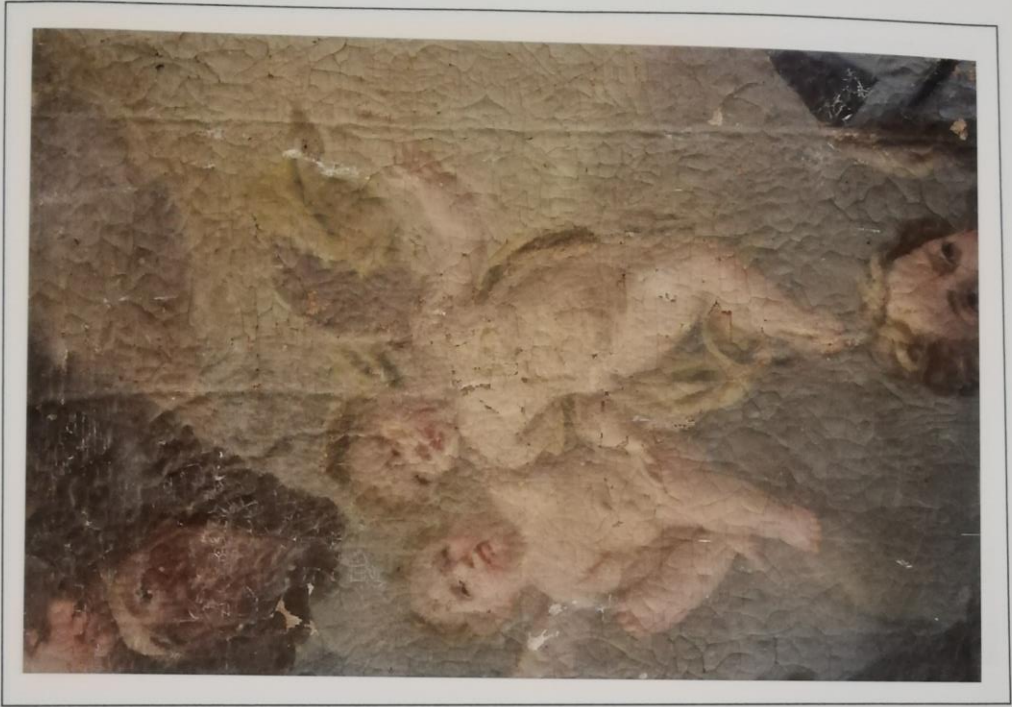
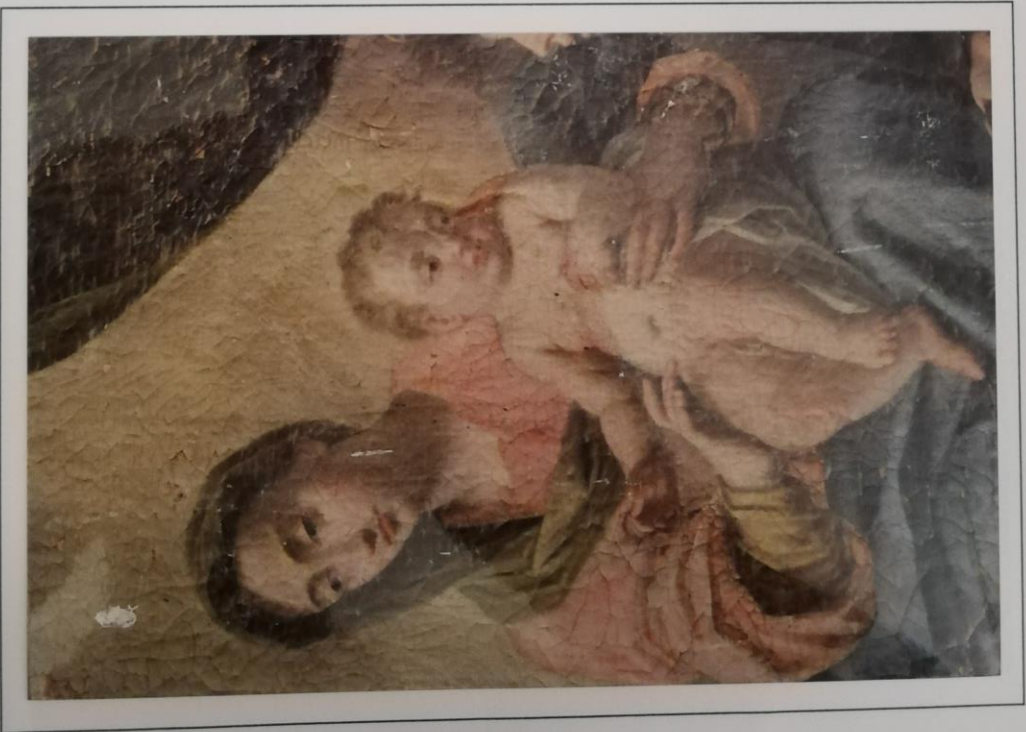
Particolari preintervento

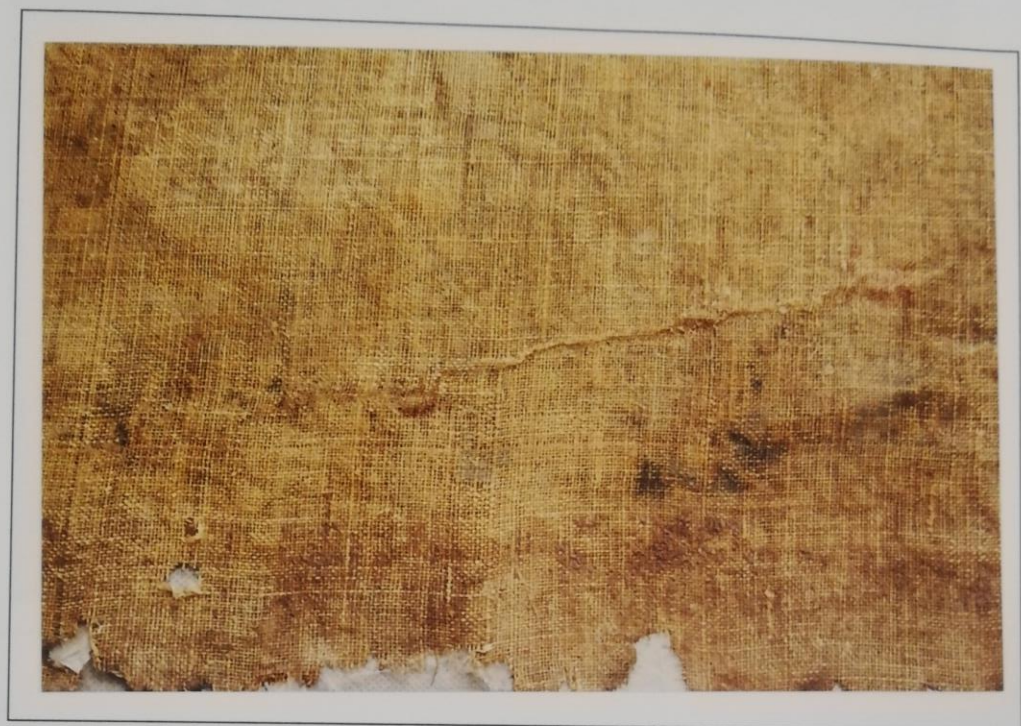
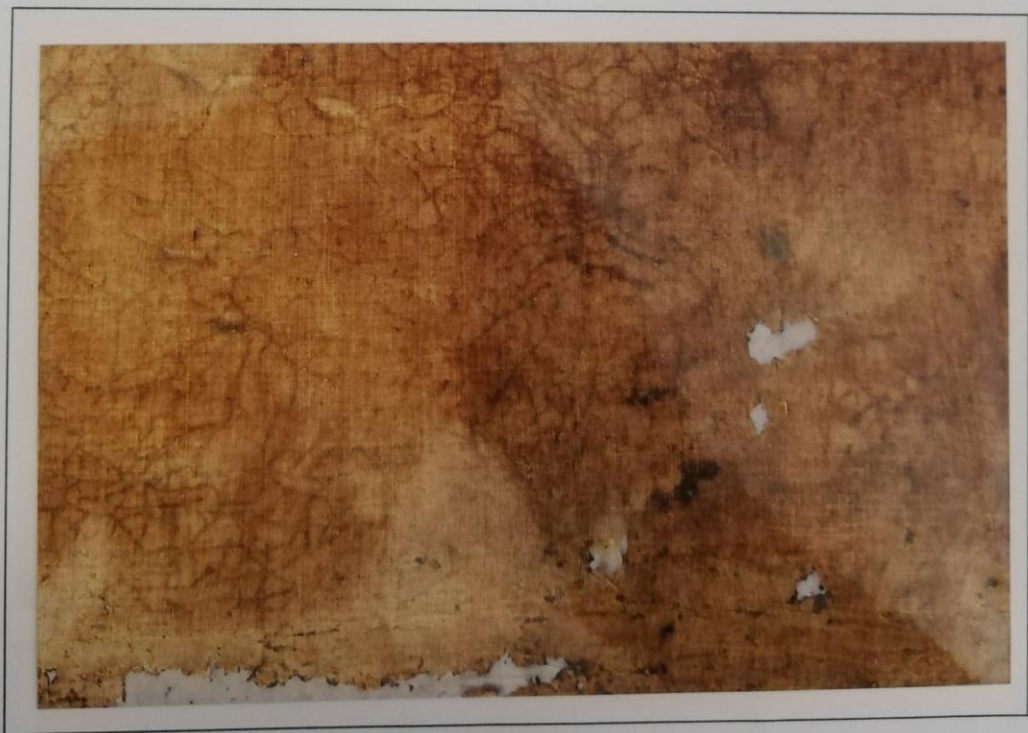
Particolari del retro e pieghe della vecchia foderatura

Il recto è stato velinato con carta giapponese e KLUGEL ; asciutta la velinatura il dipinto è stato girato ed è stata rimossa la vecchia foderatura (doppia) che lo irrigidiva molto. Rullato, la tela stata trasportata in laboratorio.

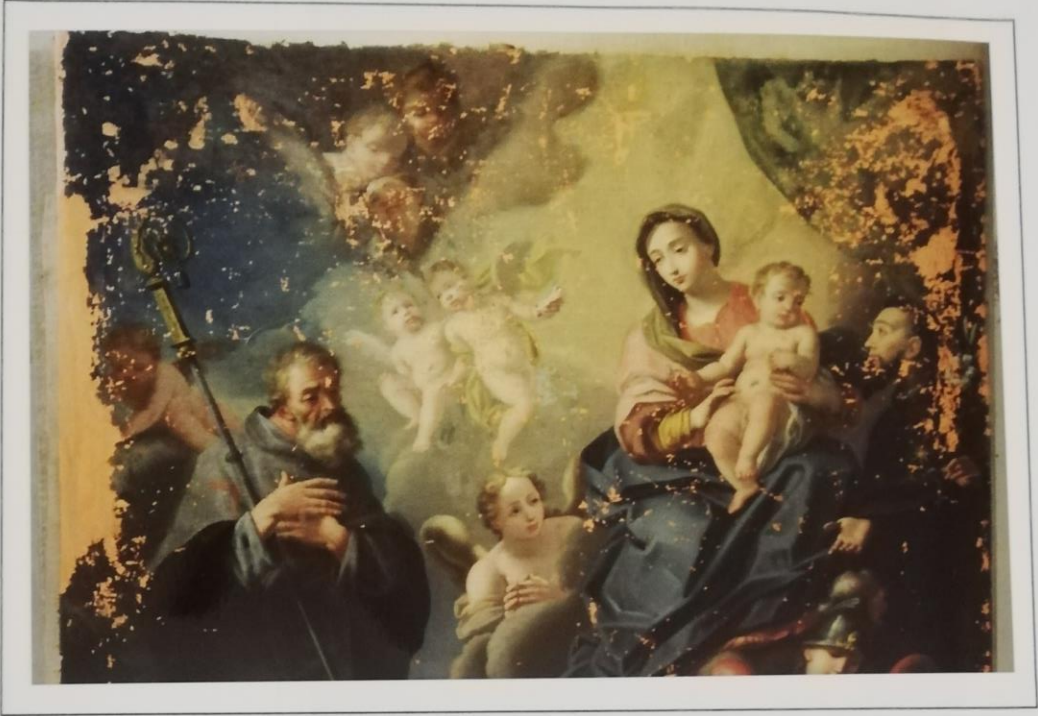
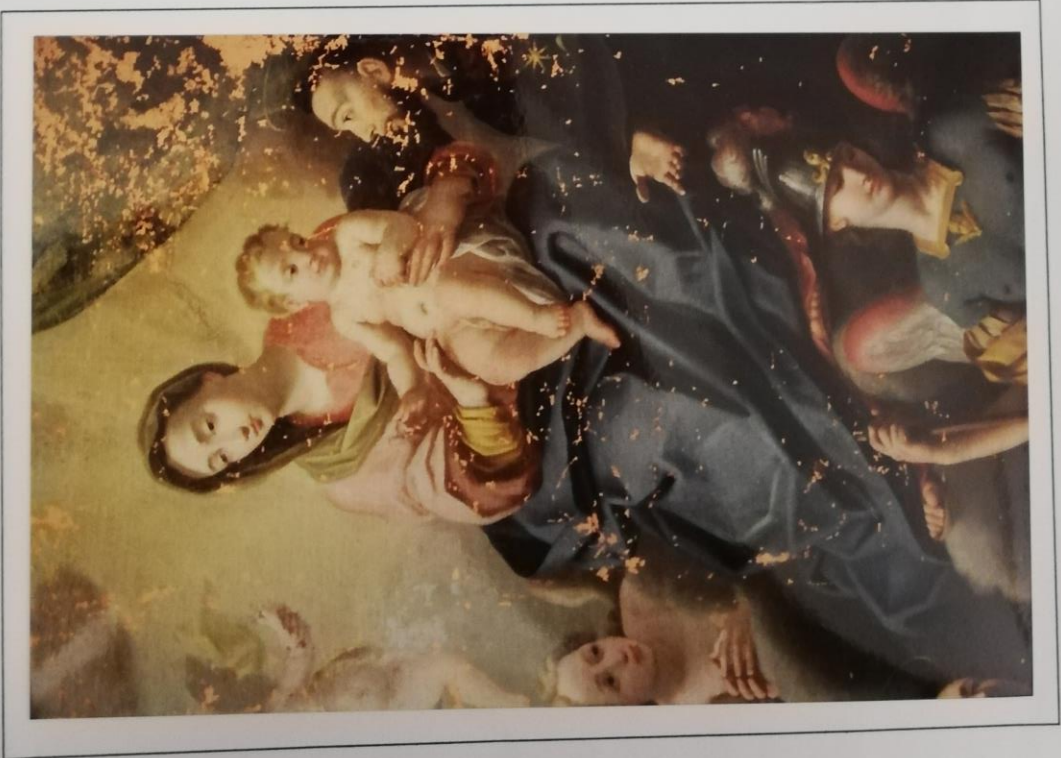
Stucchi

Nuovamente svelinato si è effettuato un altro lavaggio con acqua demineralizzata e stuccato a gesso e colla tutte le mancanze di livello.

Esteticamente le lacune sono state stuccate e riprese pittoricamente a velatura le piccole, a spuntinato le più grandi. Infine il dipinto è stato verniciato con vernice DAMAR applicata a pennello.

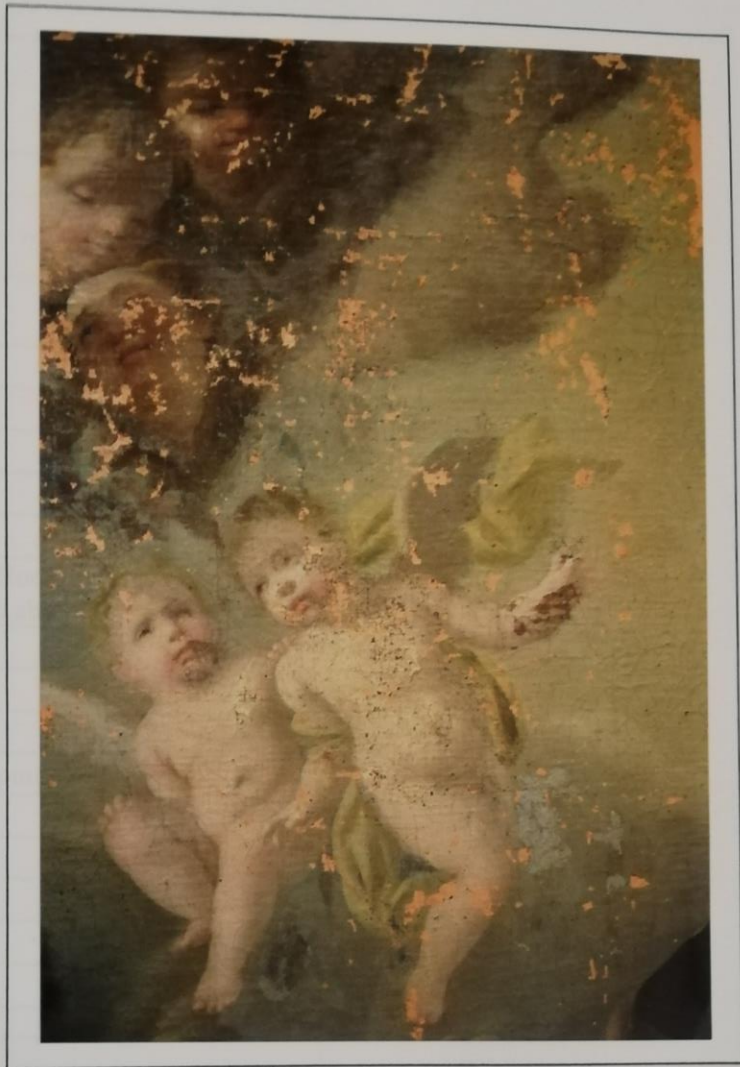
Particolare in fase di stuccatura
