LABORATORIO DI RESTAURO

SCHEMA DI RESTAURO

LUOGO	Provincia di: Massa-Carrara
	Comune: Mulazzo
	Località: Gavedo
PERTINENZA (chiesa, museo, privato)	Chiesa di SS. Lorenzo e Donnino
OGGETTO	Autore:
	Datazione:
	Soggetto: Trasposizione di S. Giuseppe
	Tipologia, materiale, tecnica e dimensioni: Dipinto ad olio su tela
	Dimensioni: 303x206cm
Elementi correlati:

FINANZIAMENTO			
OPERATORI	D.Frati-S.Balderi		
LUOGO DEL RESTAURO	Laboratorio Essedi in Pietrasanta		
INIZIO LAVORI	20.10.02	FINE LAVORI	15.04.03

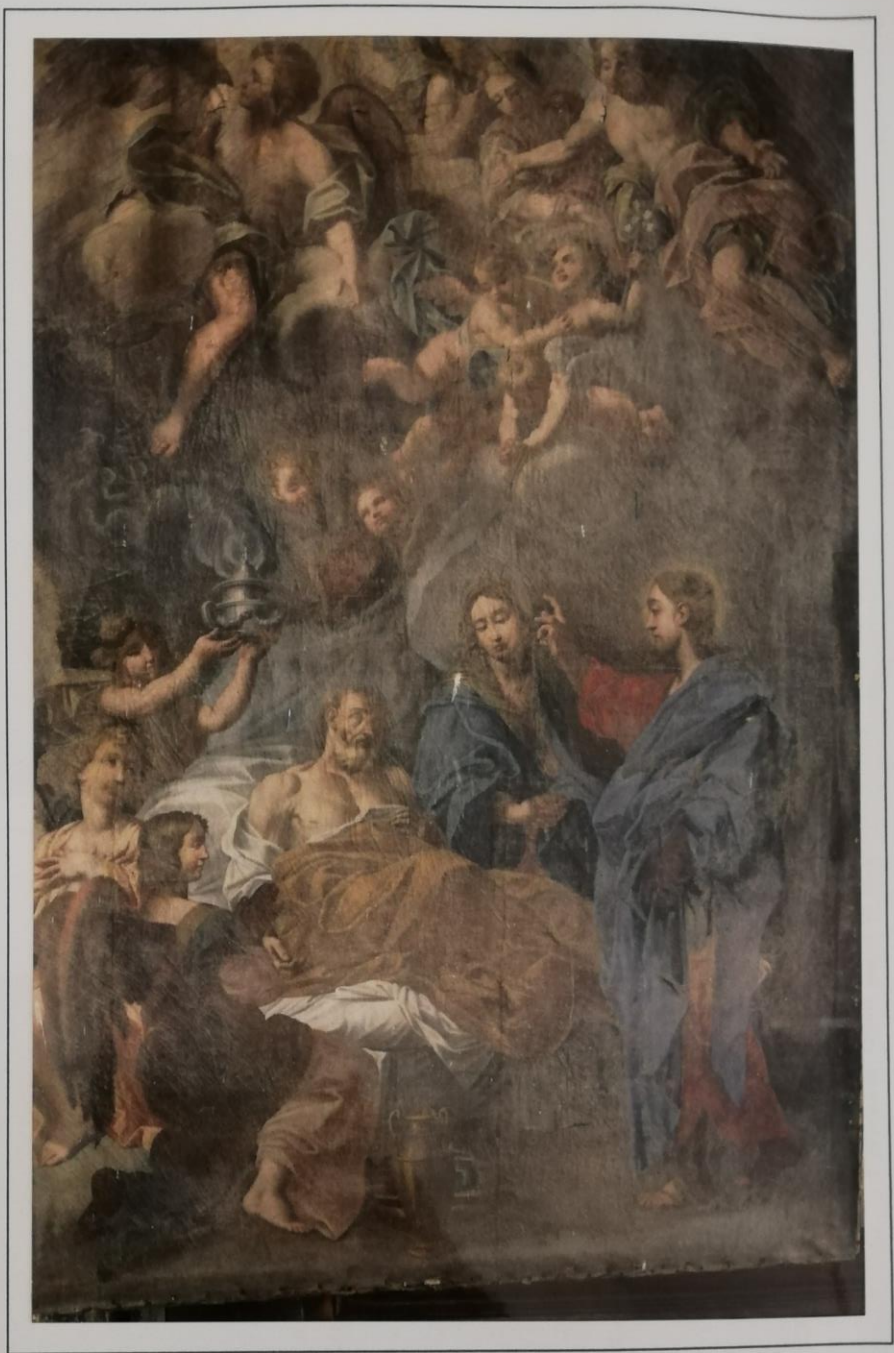
Le condizioni generali di conservazione sono tutt'altro che buone. In particolare nella zona superiore si notano ampie cadute di colore e numerose zone di ridipintura.

Il colore appare vistosamente cretato e le scodelle pericolosamente sollevate.

La tensione generale, viste anche le dimensioni è troppo scarsa e il fissaggio perimetrale in alcune zone completamente deteriorato.

Foto generale preintervento

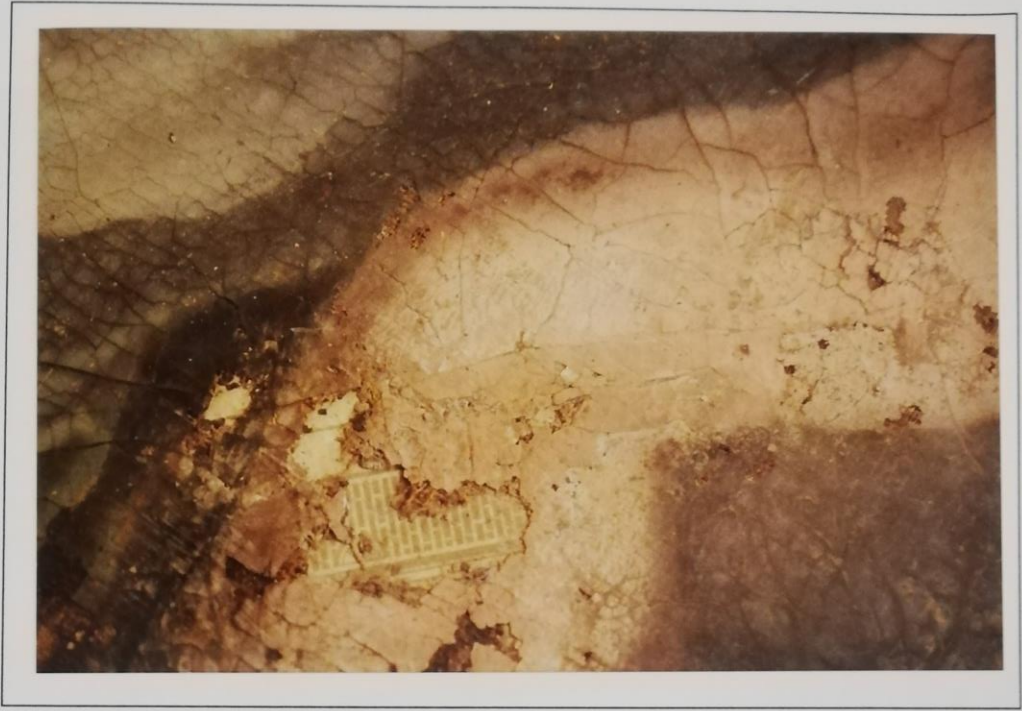
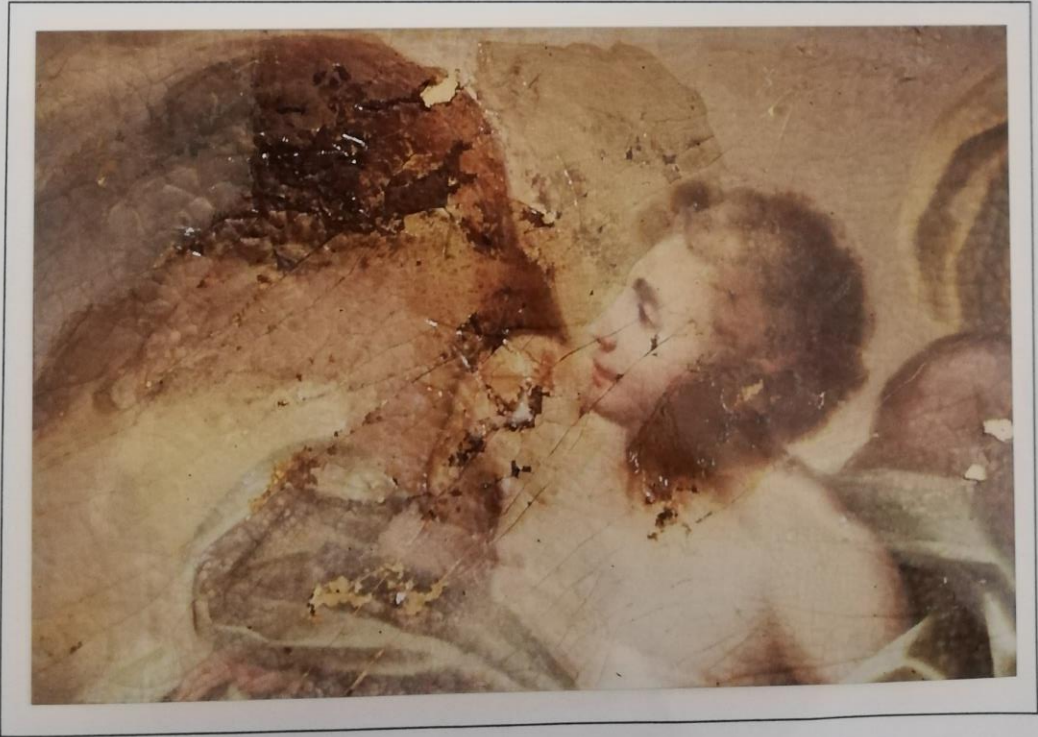
Particolari delle zone di degrado e ridipintura del dipinto

Il dipinto è stato quindi svelinato ed effettuata la pulitura con SOVENGEL (acetone,alcool benzilico,addensante).Le zone di ridipintura sono state sottoposte a impacchi più prolungati e ripetuti sempre con il solito solvente.

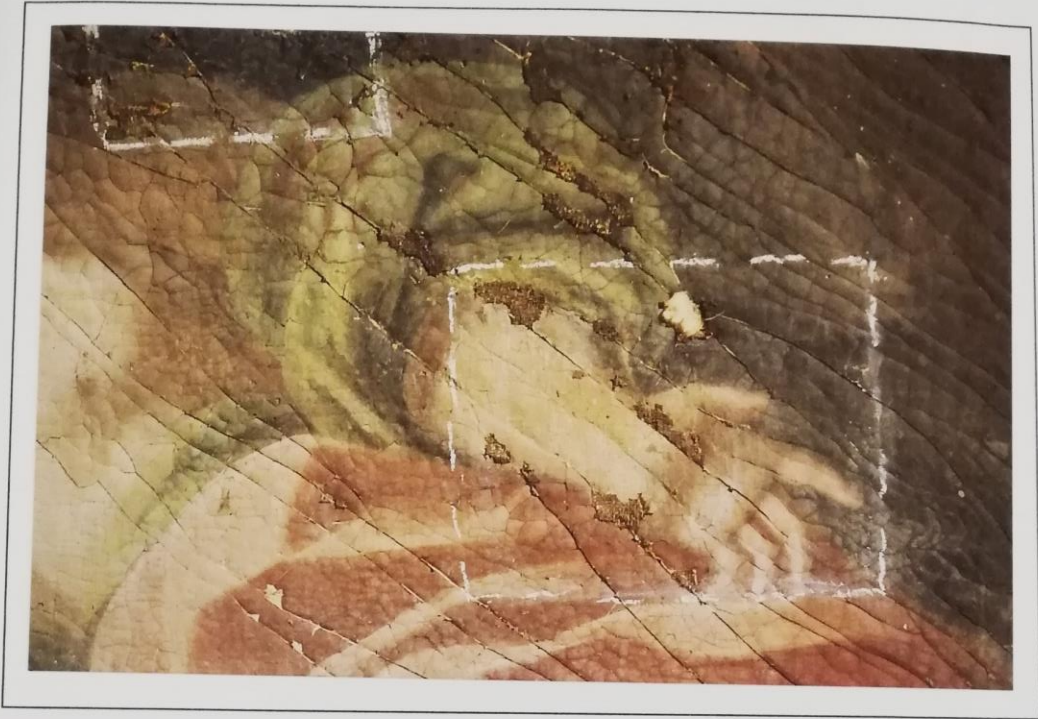
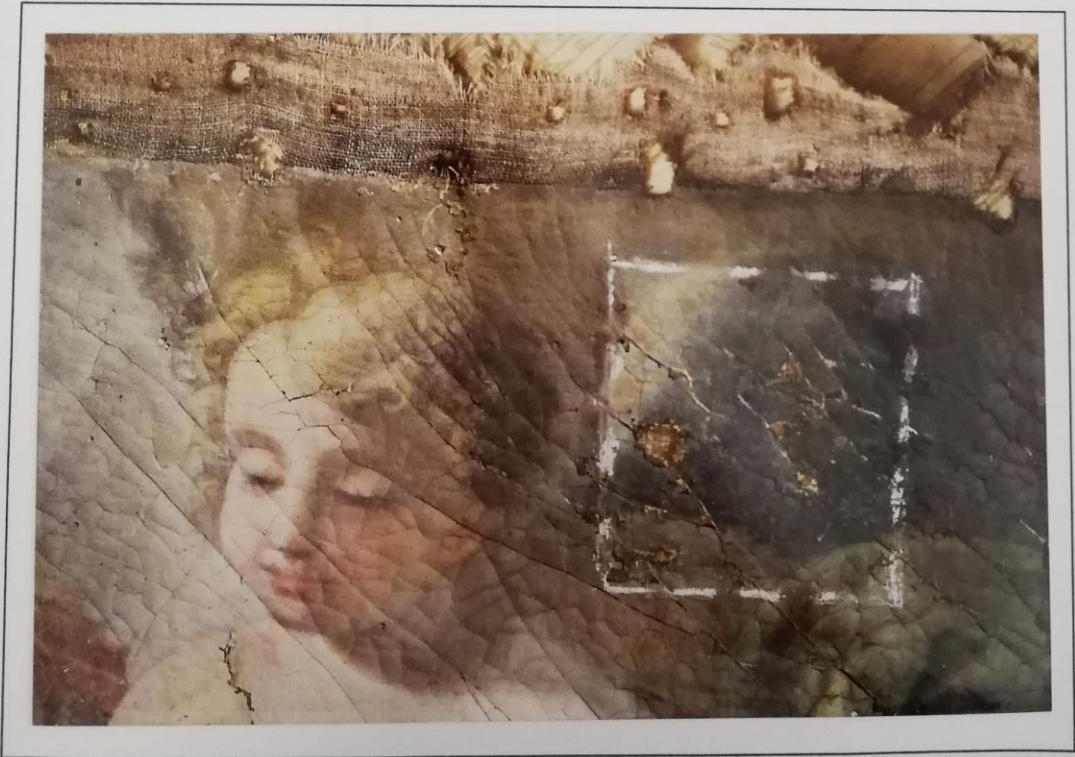
Prove di pulitura

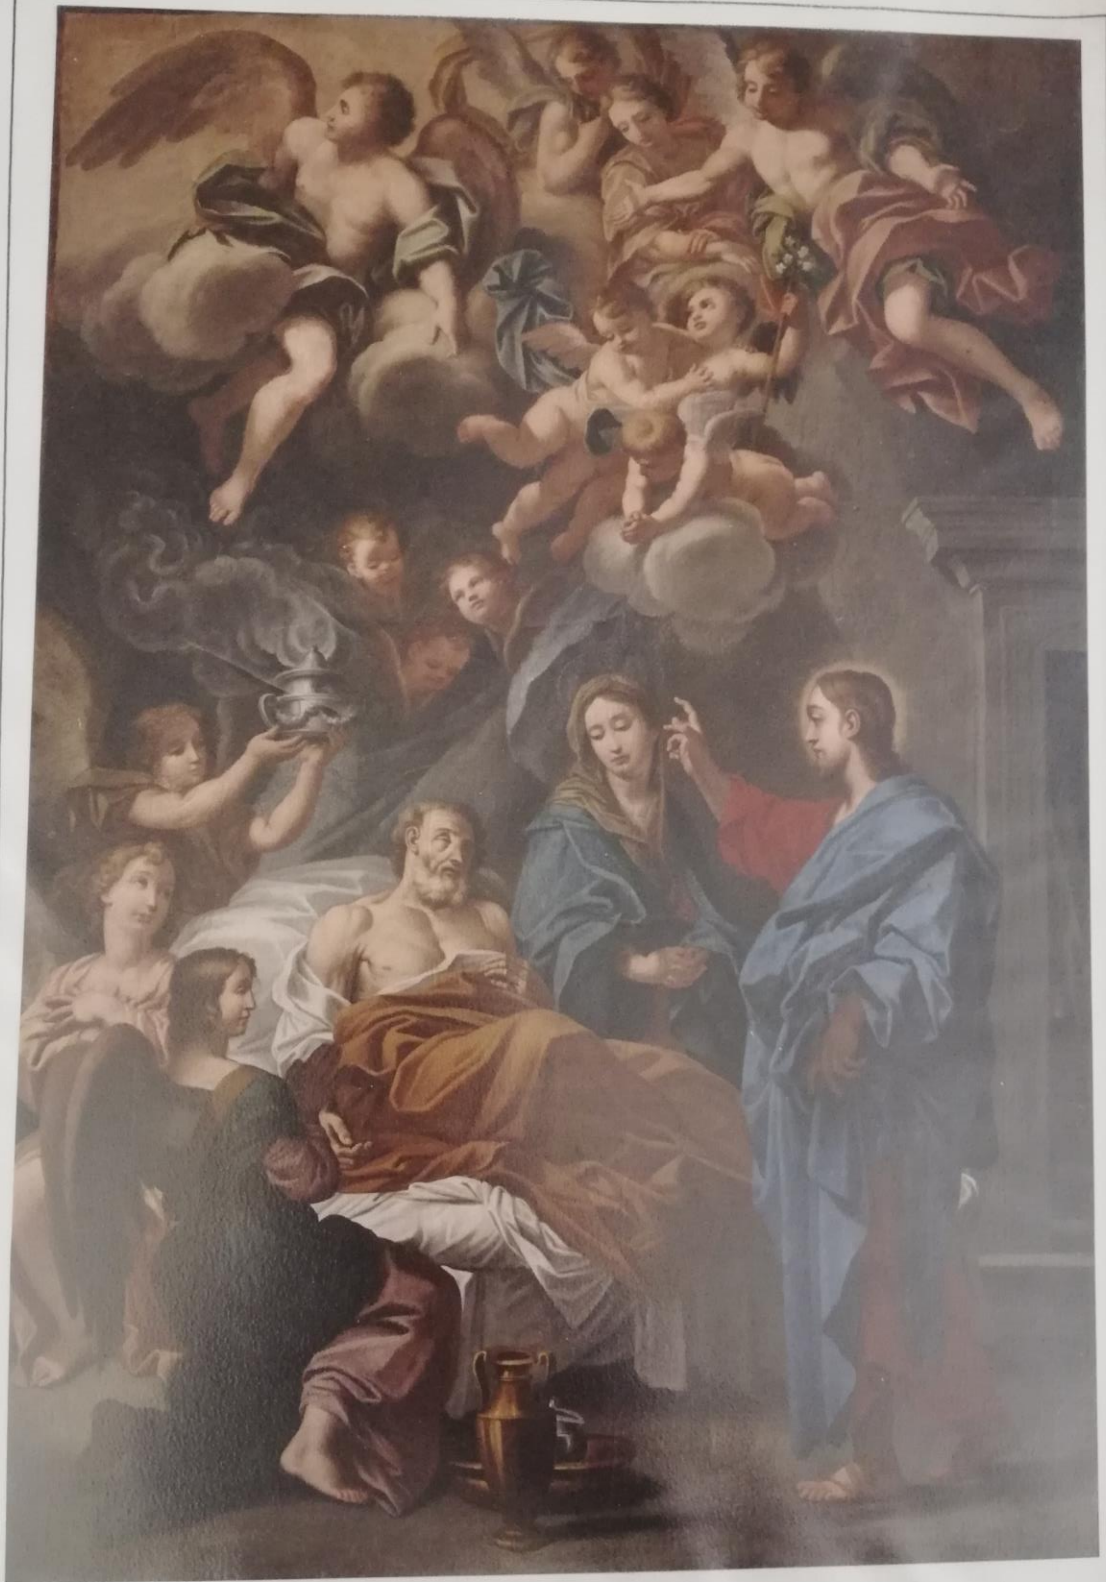
Il dipinto ad intervento ultimato

Esteticamente le lacune sono state stuccate e riprese pittoricamente a velatura le piccole, a spuntinato le più grandi. Infine il dipinto è stato verniciato con vernice DAMAR applicata a pennello.
