**RELAZIONE DI RESTAURO**

**CORO LIGNEO (sec. XVIII)**

**CHIESA PARROCCHIALE PIEVE SAN PIETRO. OFFIANO. CASOLA (MS)**

**Restauratore: DIMITRIOS KAZANTJIS**

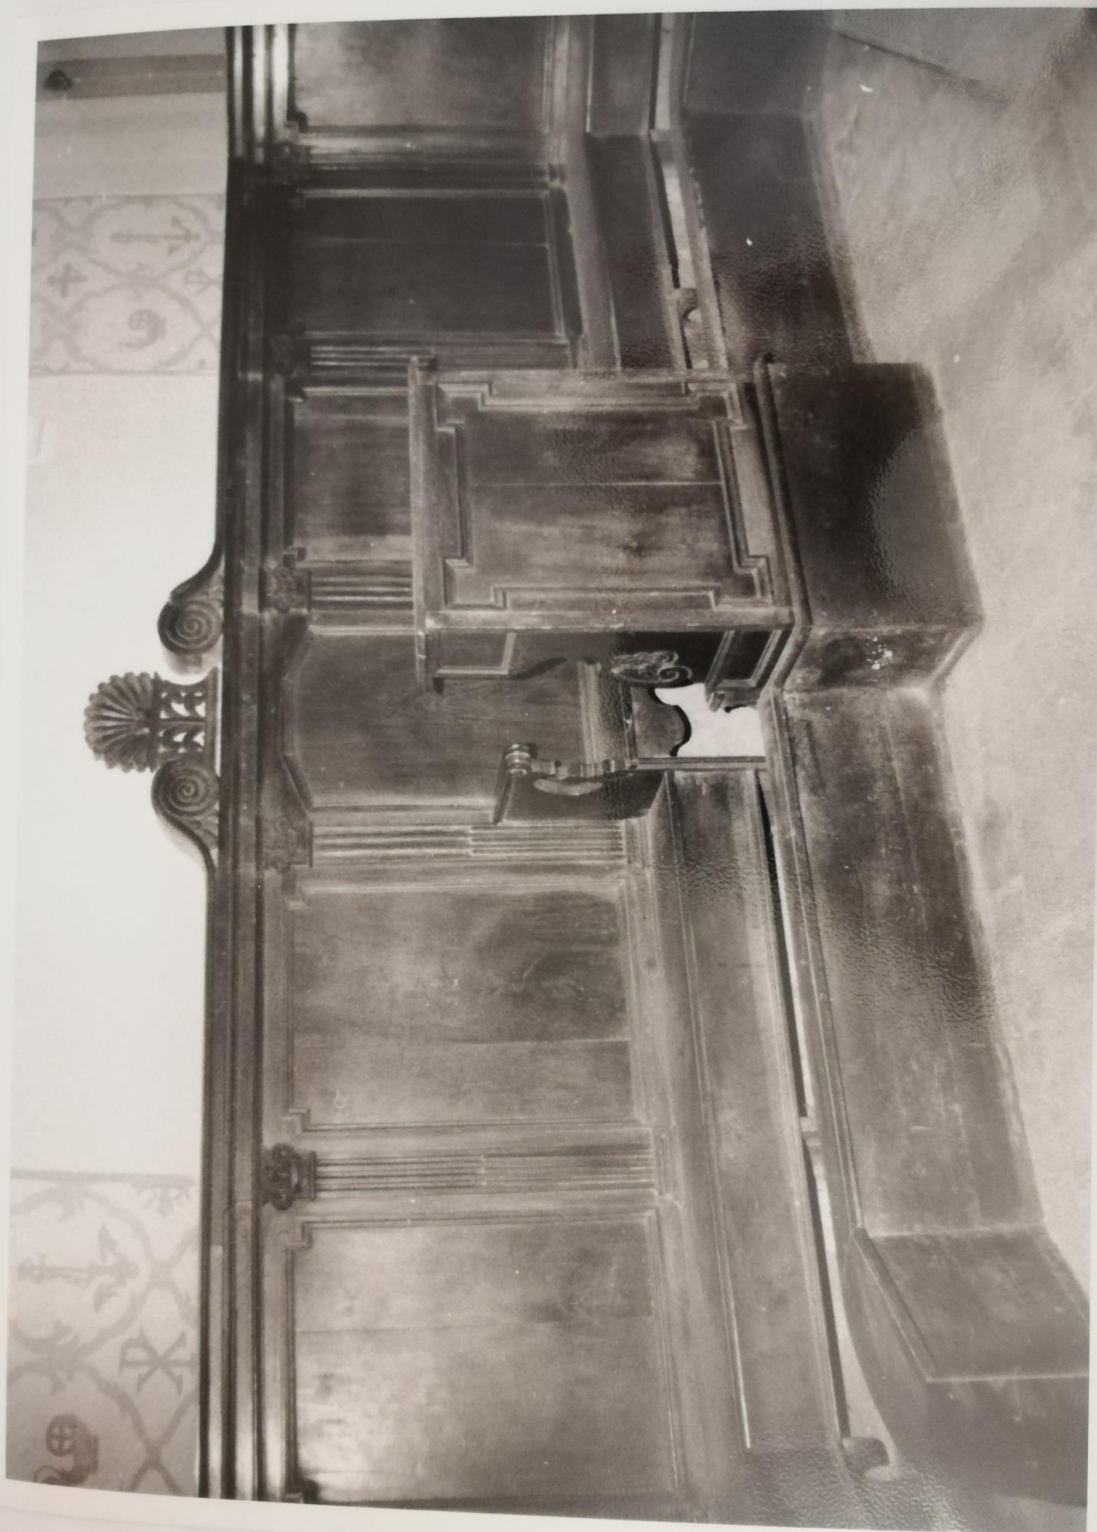
Panoramica parte centrale, stato precedente

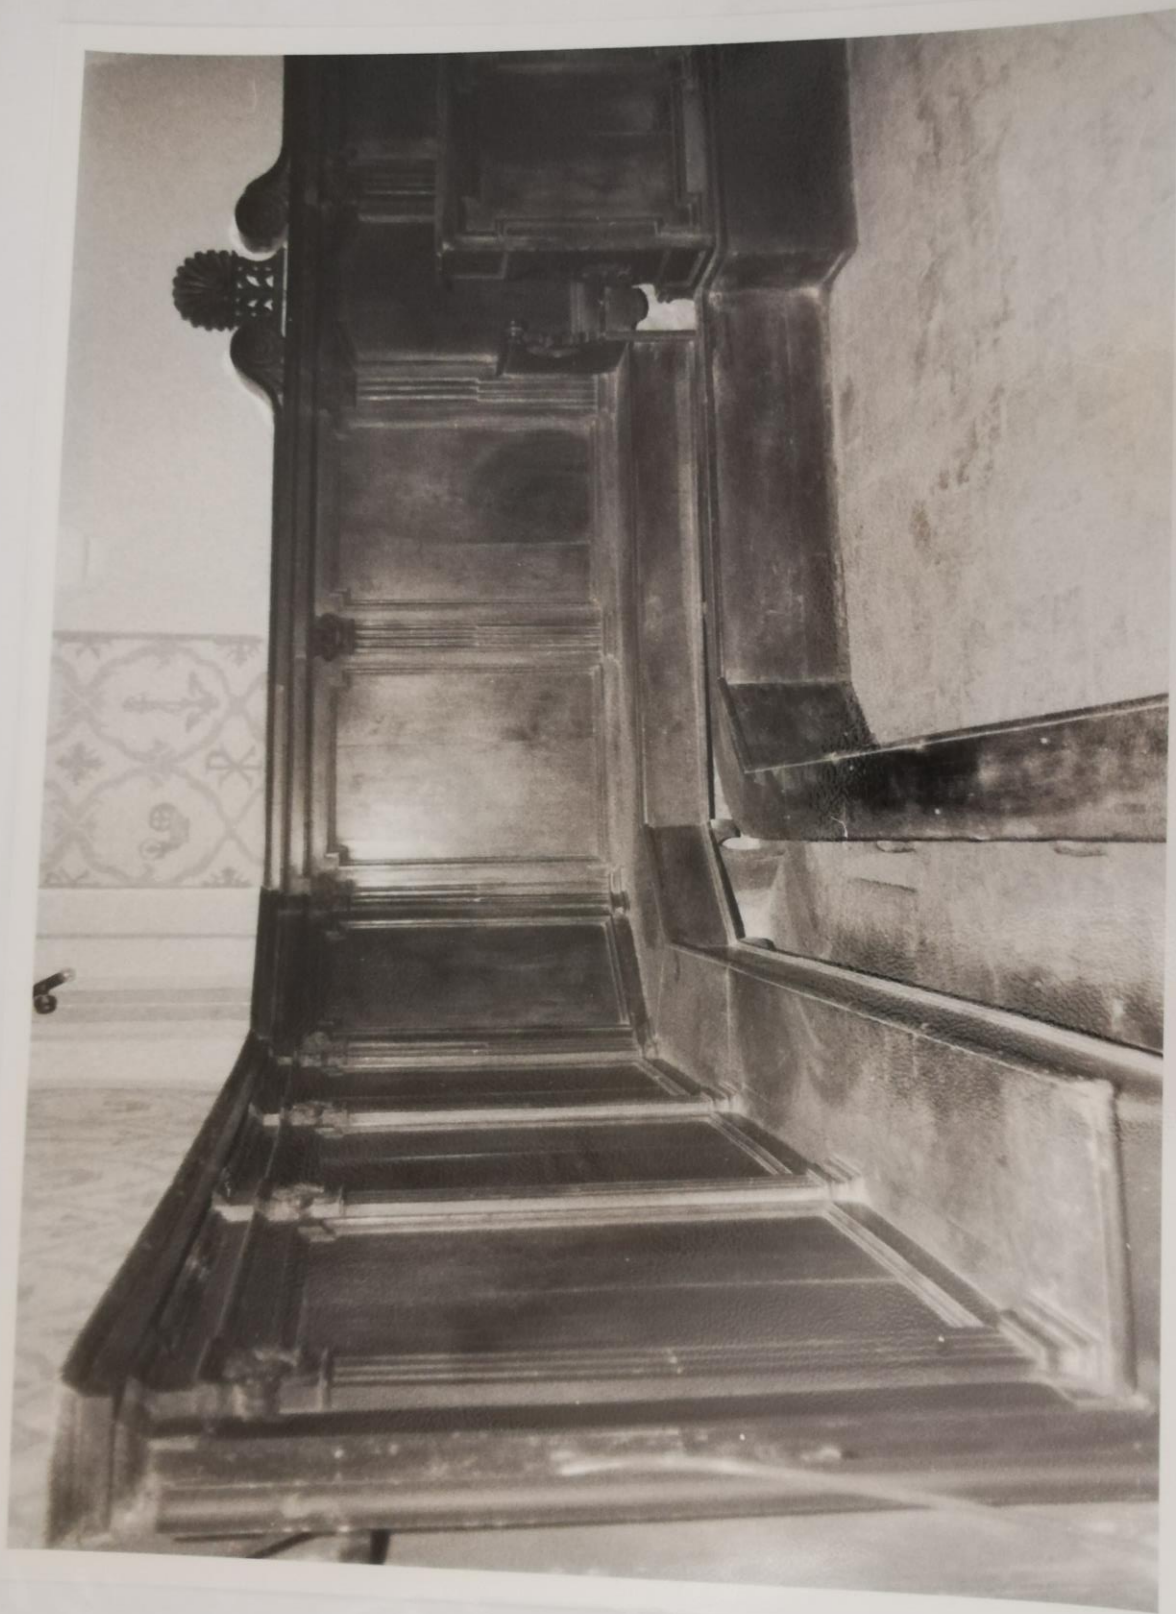
Panoramica lato sinistro, stato precedente

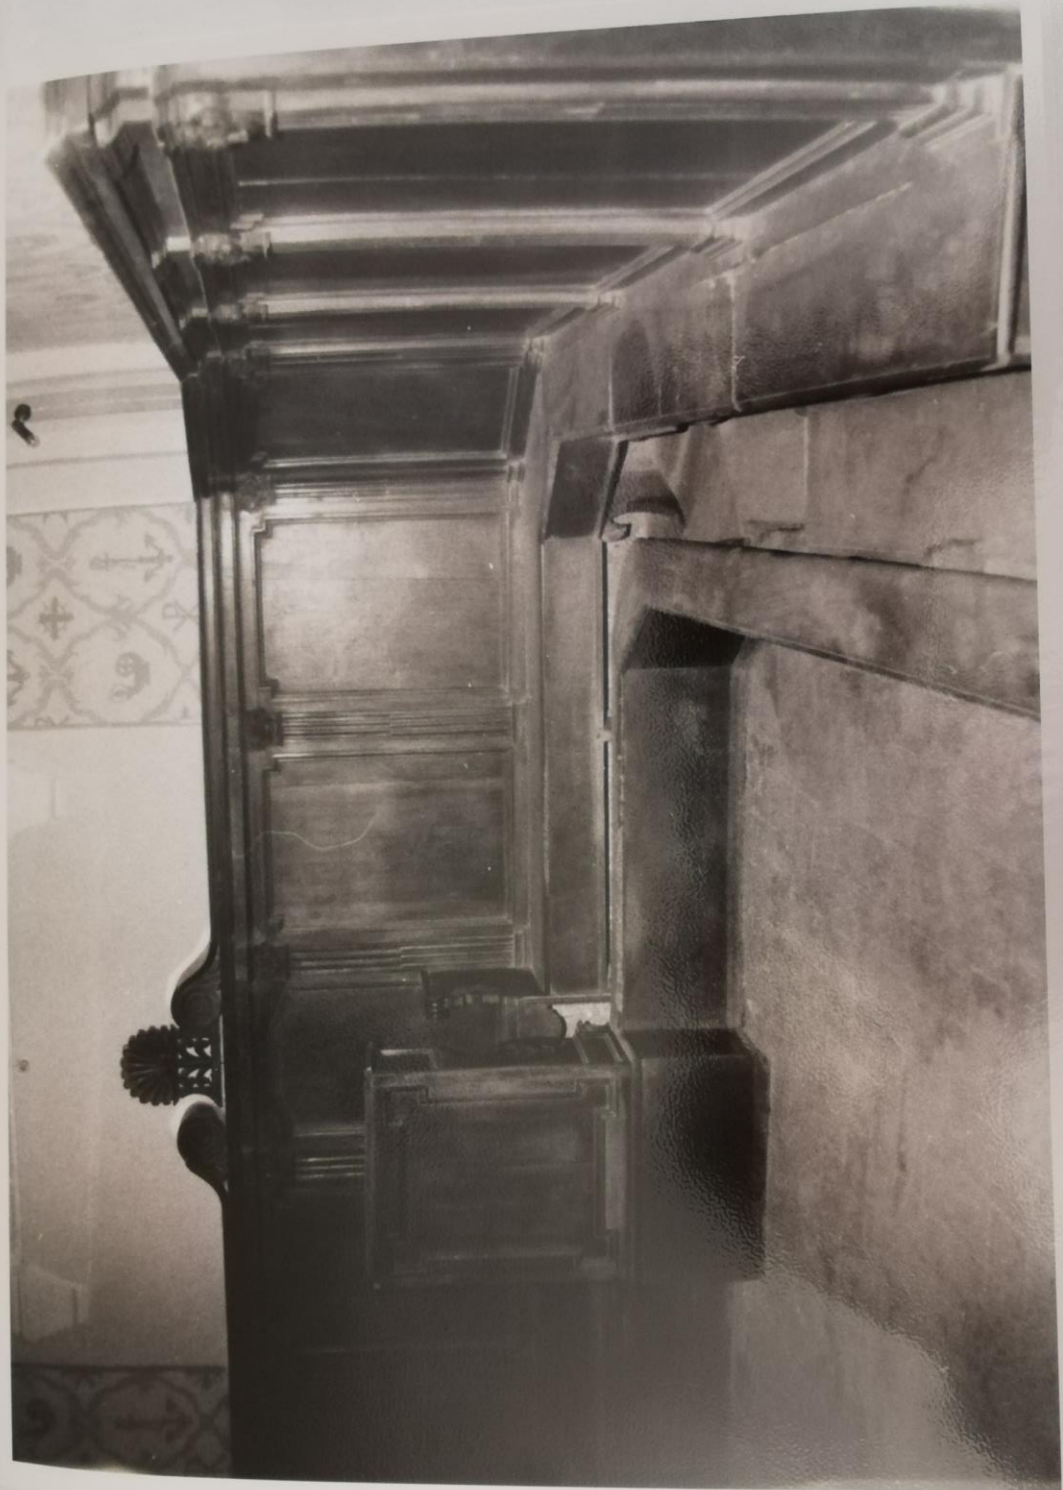
Panoramica lato destro, stato precedente

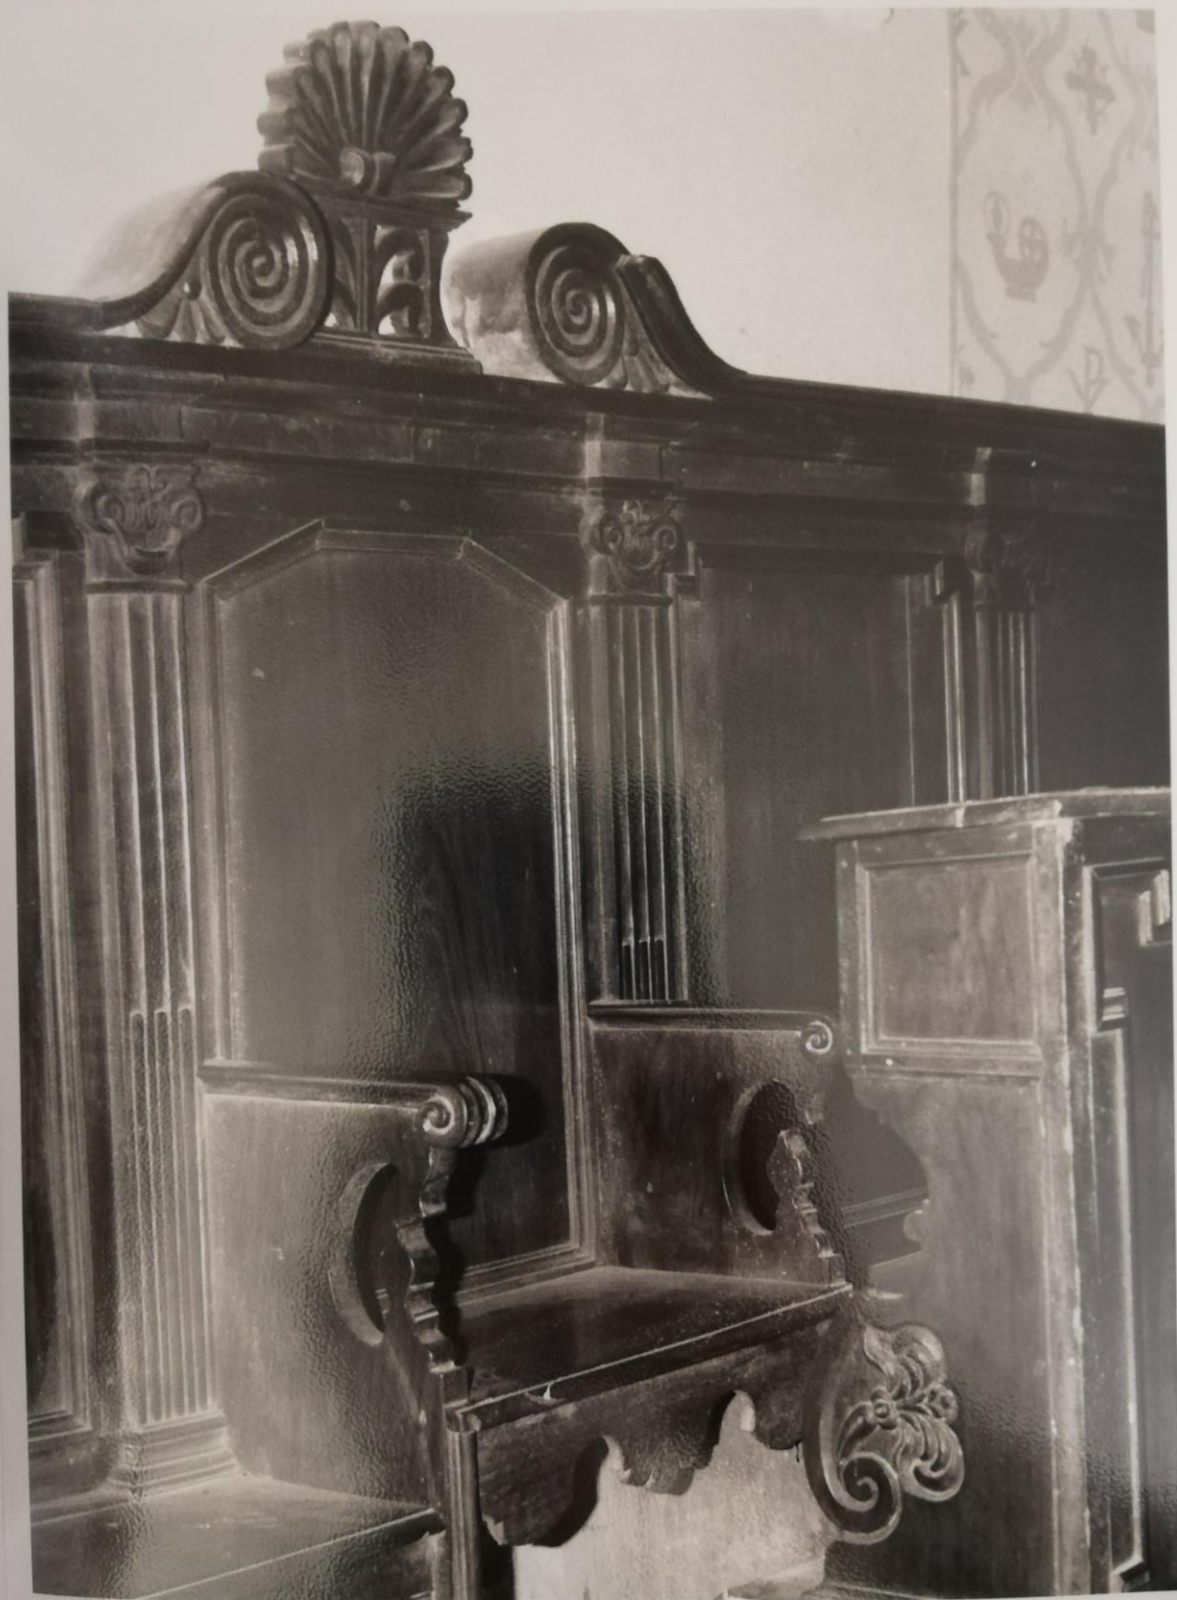
**Particolare sedile centrale, stato precedente**

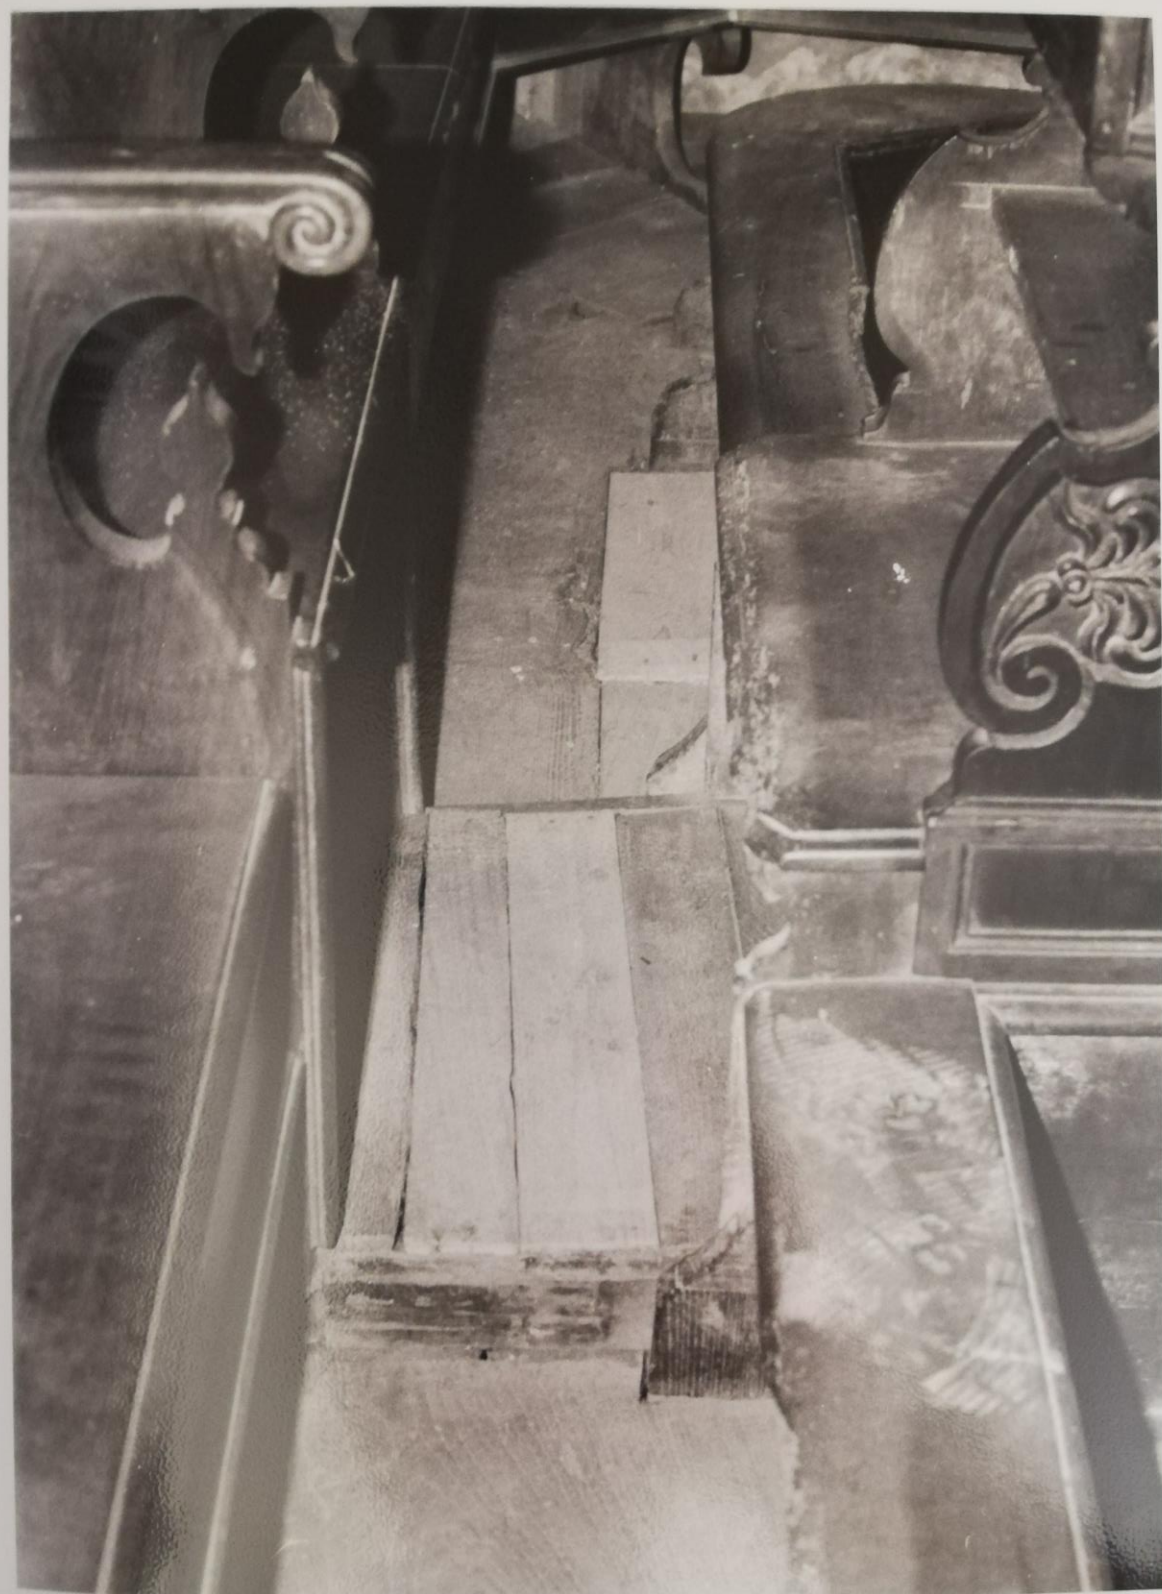
**Particolare pavimentazione, stato precedente**

Riguardo alle tavole della pavimentazione, dopo aver escluso quelle non congrue e quelle inutilizzabili per il grave stato di degrado (alcune avevano raggiunto uno spessore inferiore al centimetro), si è proceduto, sulla superficie sottostante, a stratificare: epossidico fluido; dove necessario, tondini in faggio essiccato di vario spessore, per tutta la lunghezza di ogni tavola e Araldit SV 427, restituendo così sufficientemente gli spessori perduti. Sempre con legno di castagno massello, sono state ricostruite tutte quelle mancanti e invece i travicelli di sostegno alla pavimentazione sono stati creati in castagno lamellare.

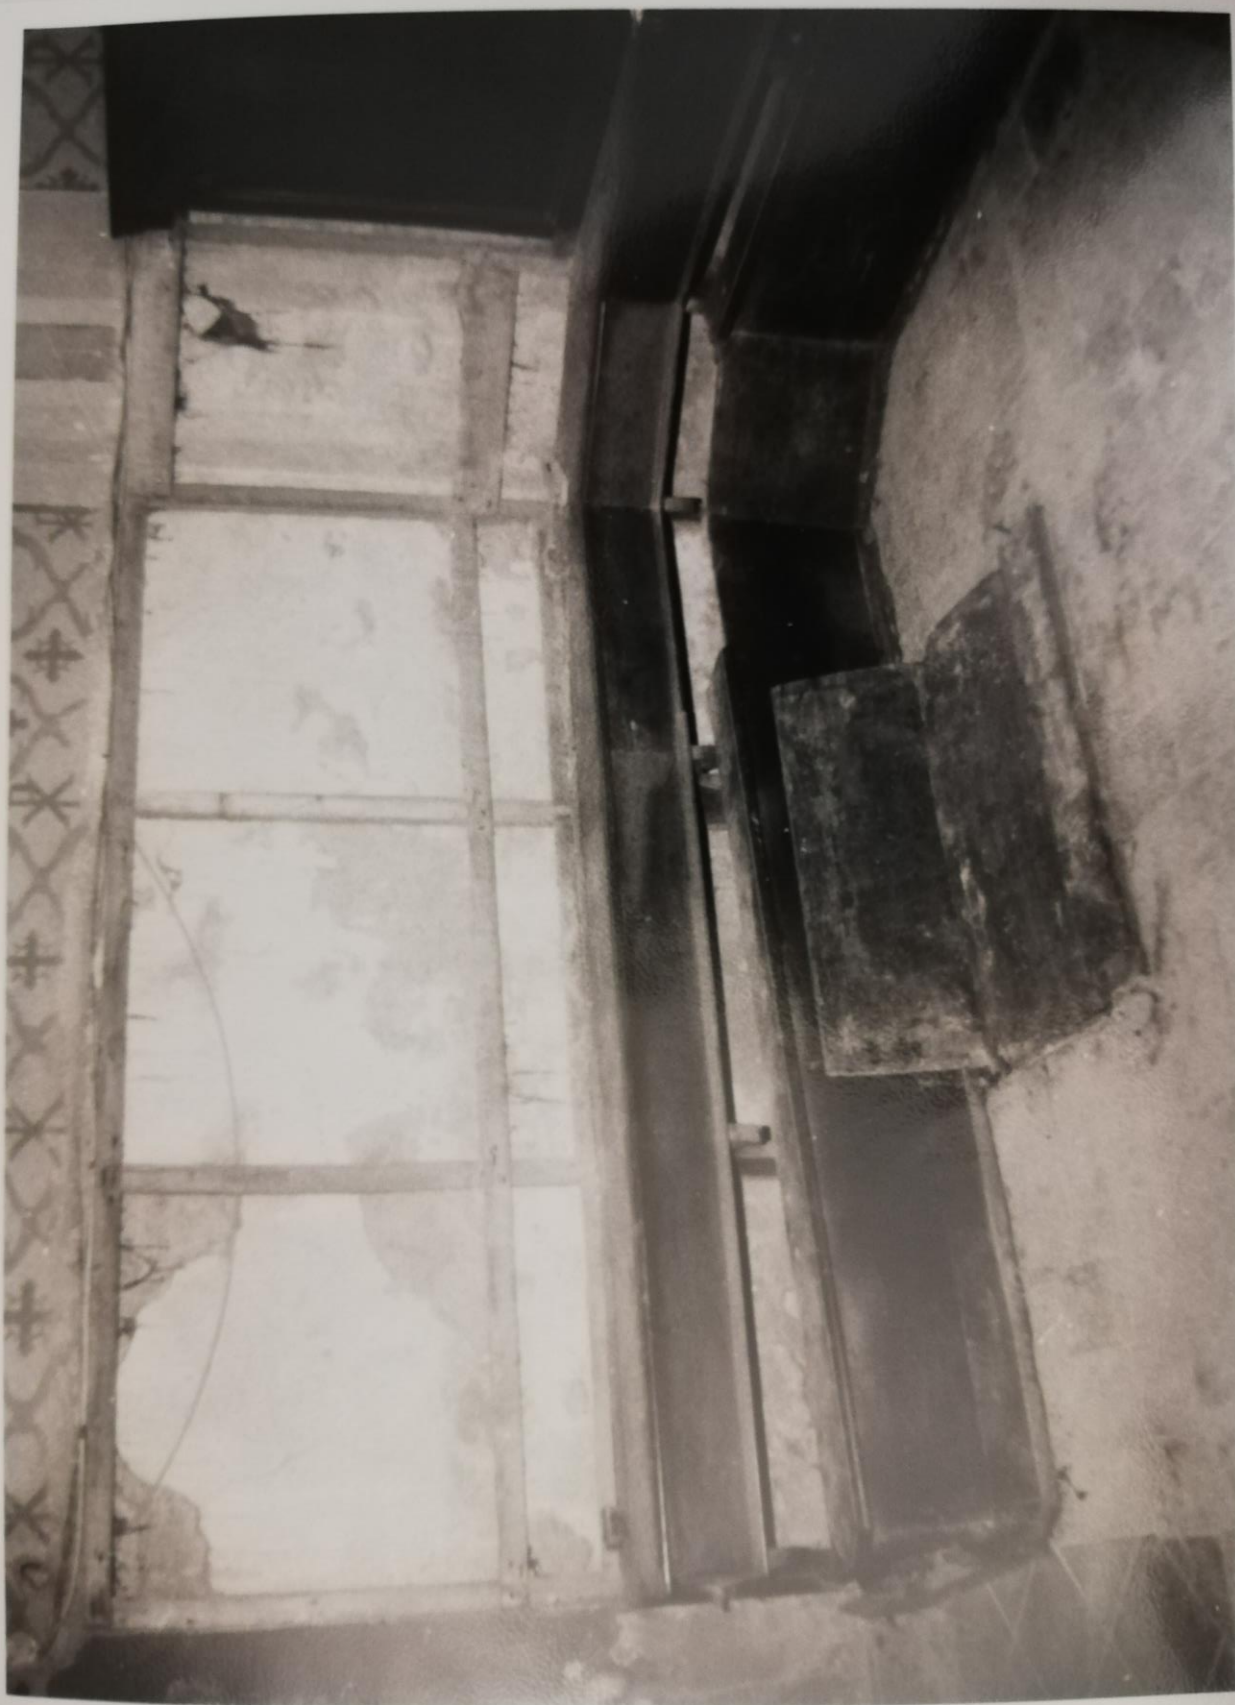
Lato sinistro, durante lo smontaggio

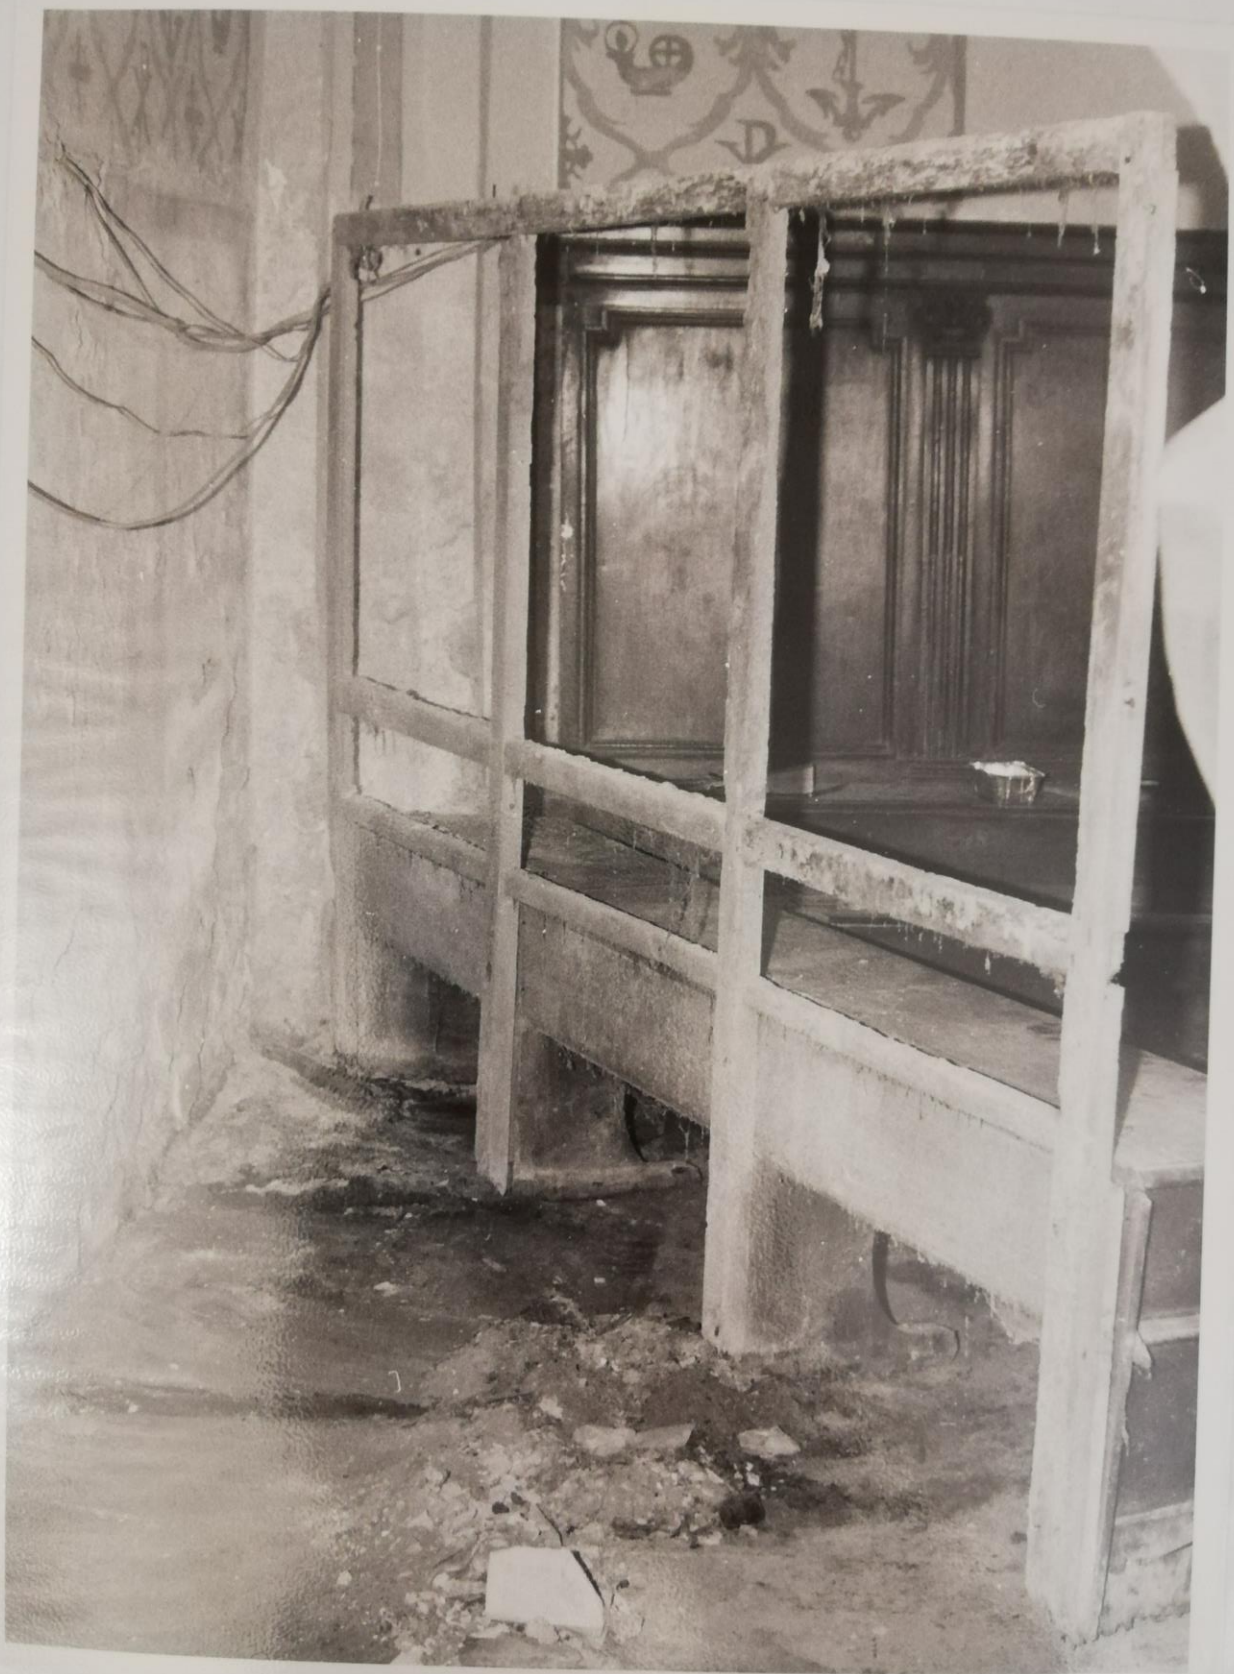
**Particolare lato sinistro, durante lo smontaggio**

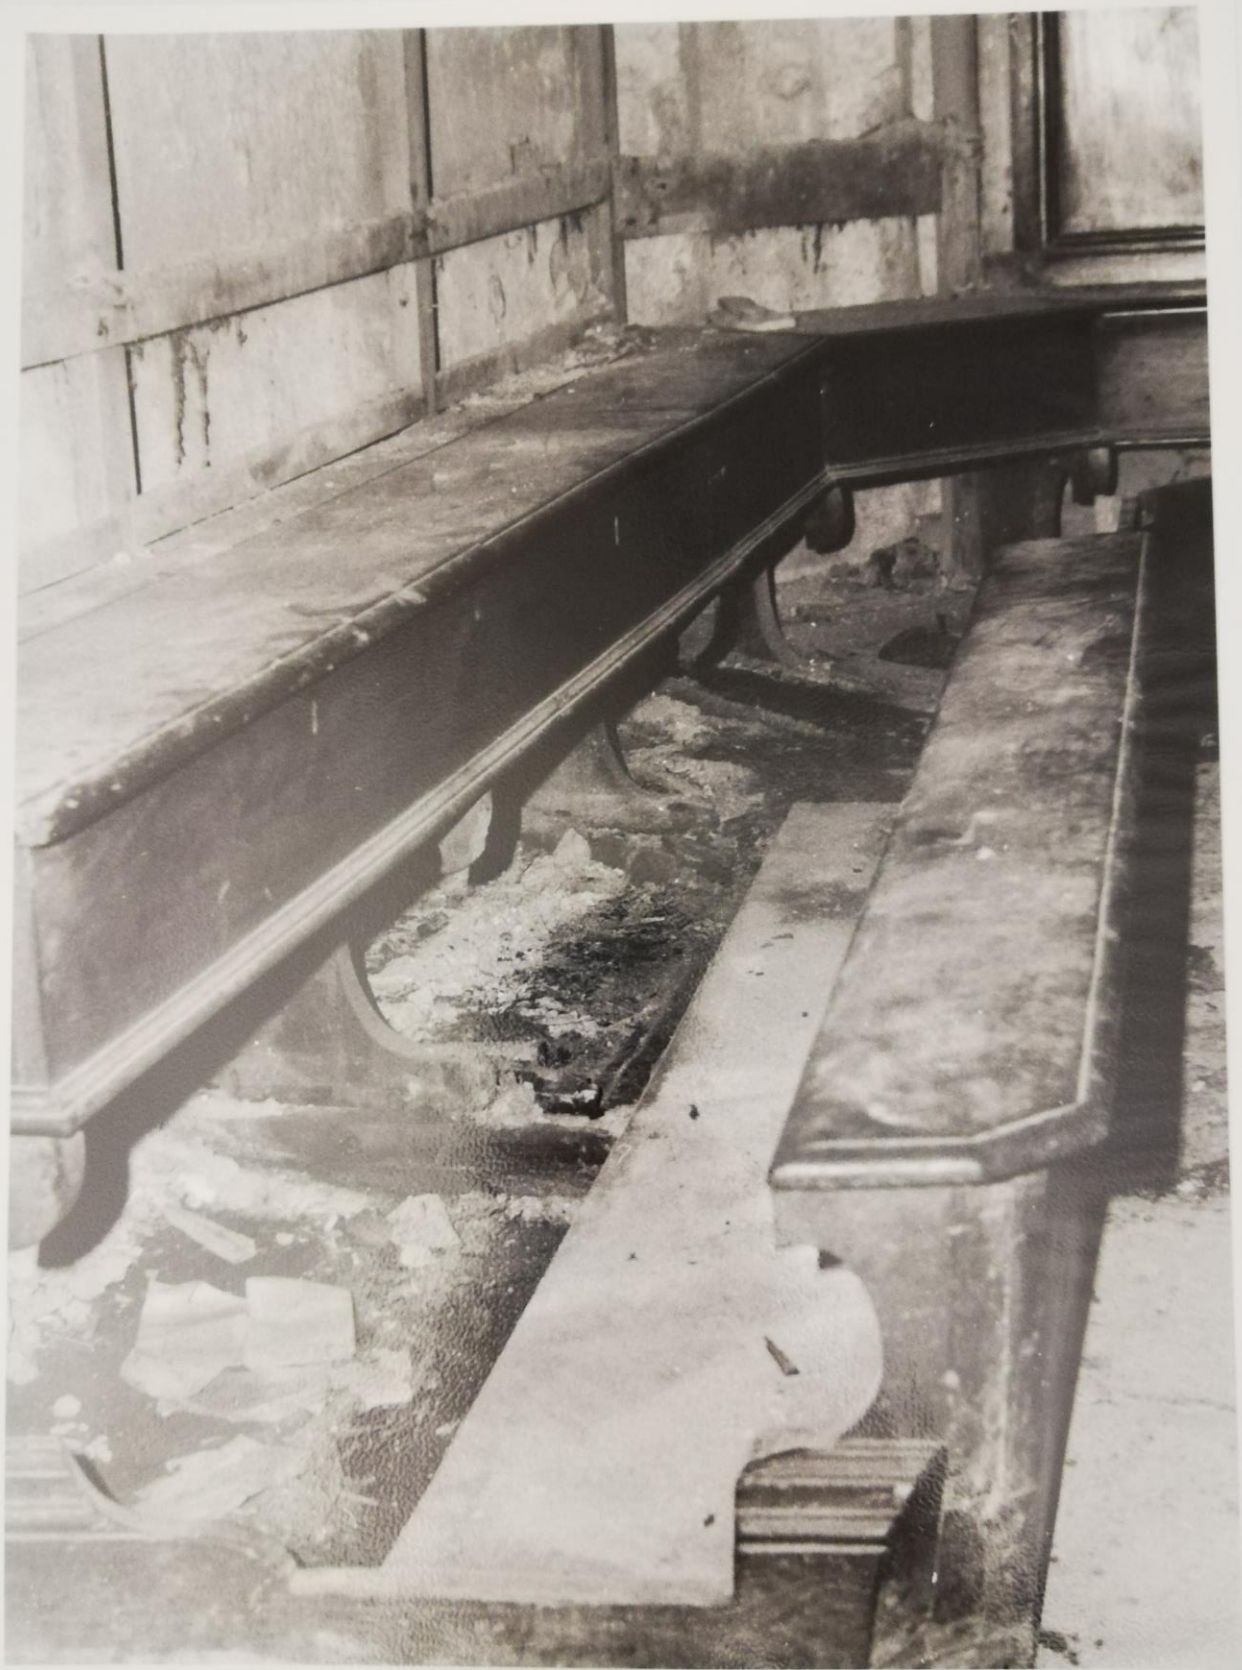
**Particolare lato sinistro, durante lo smontaggio**

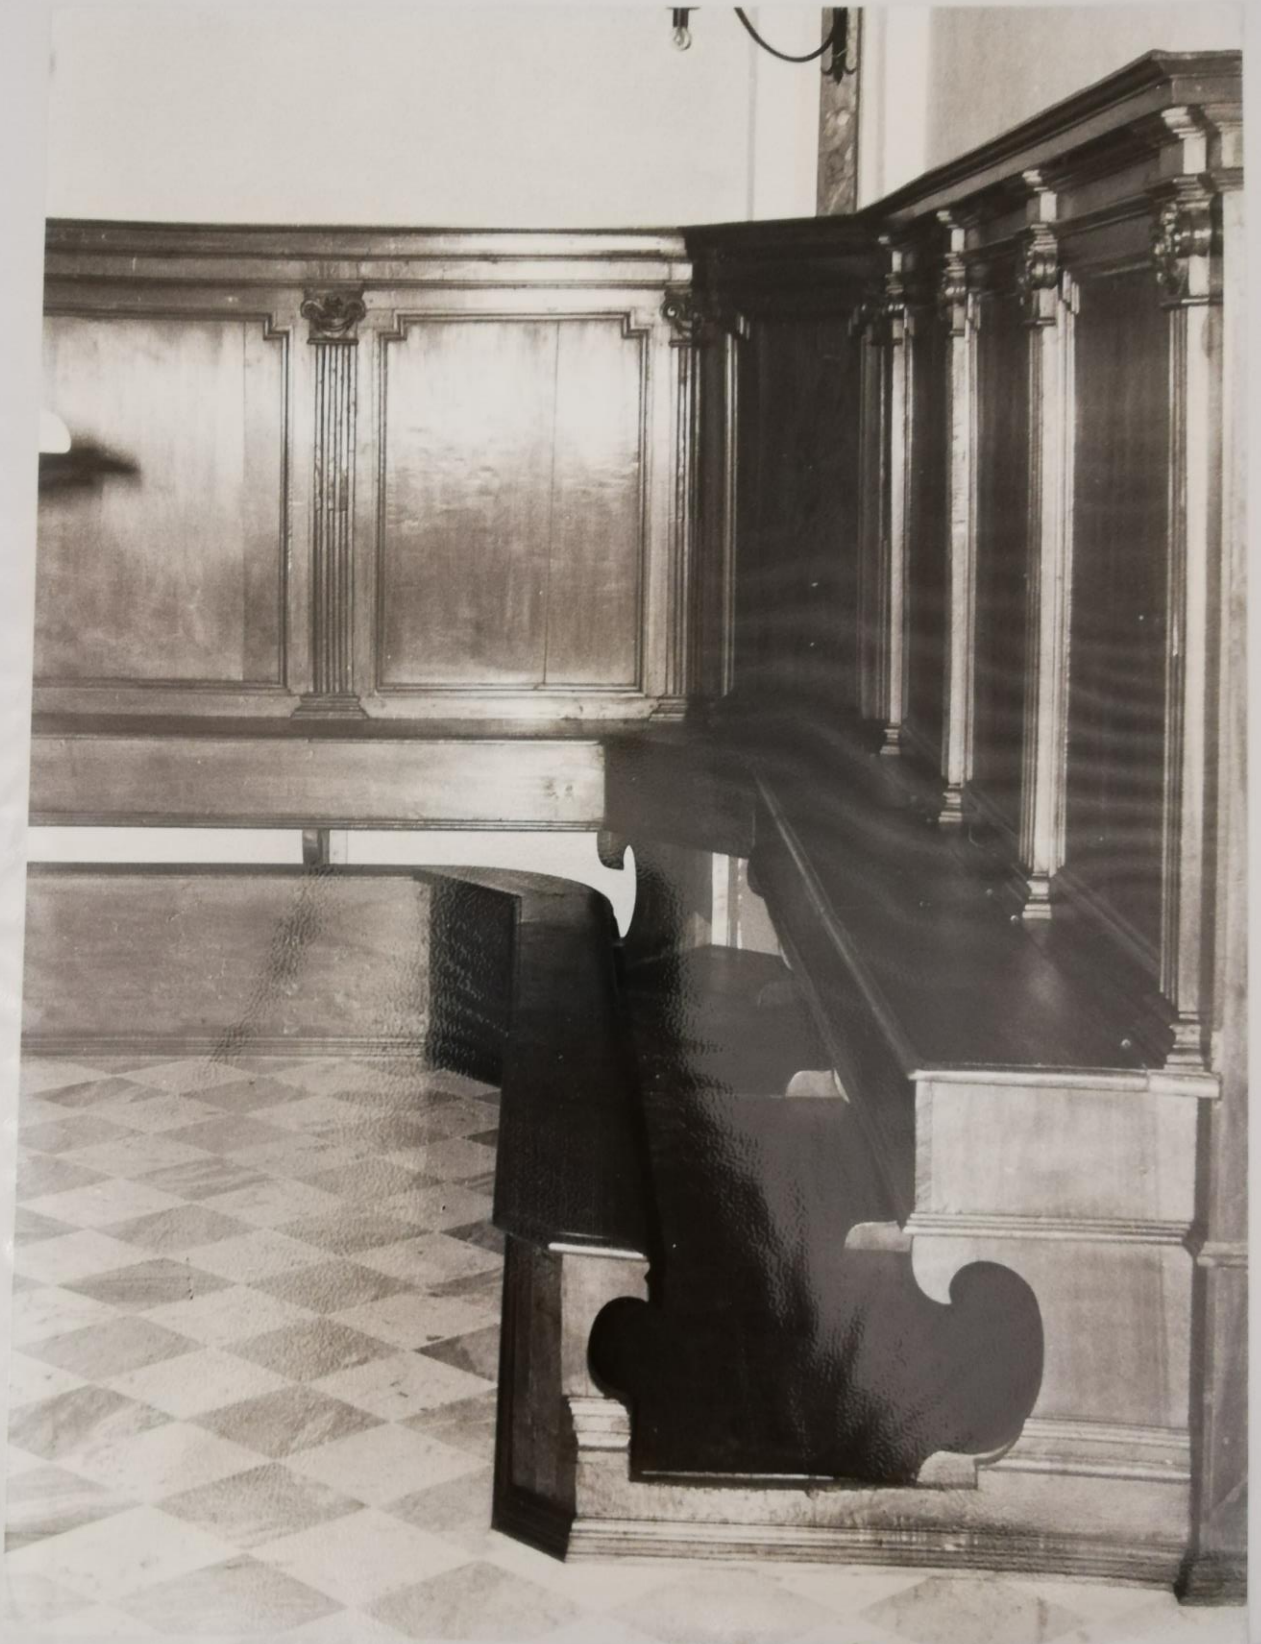
**Panoramica lato destro, dopo l'intervento**

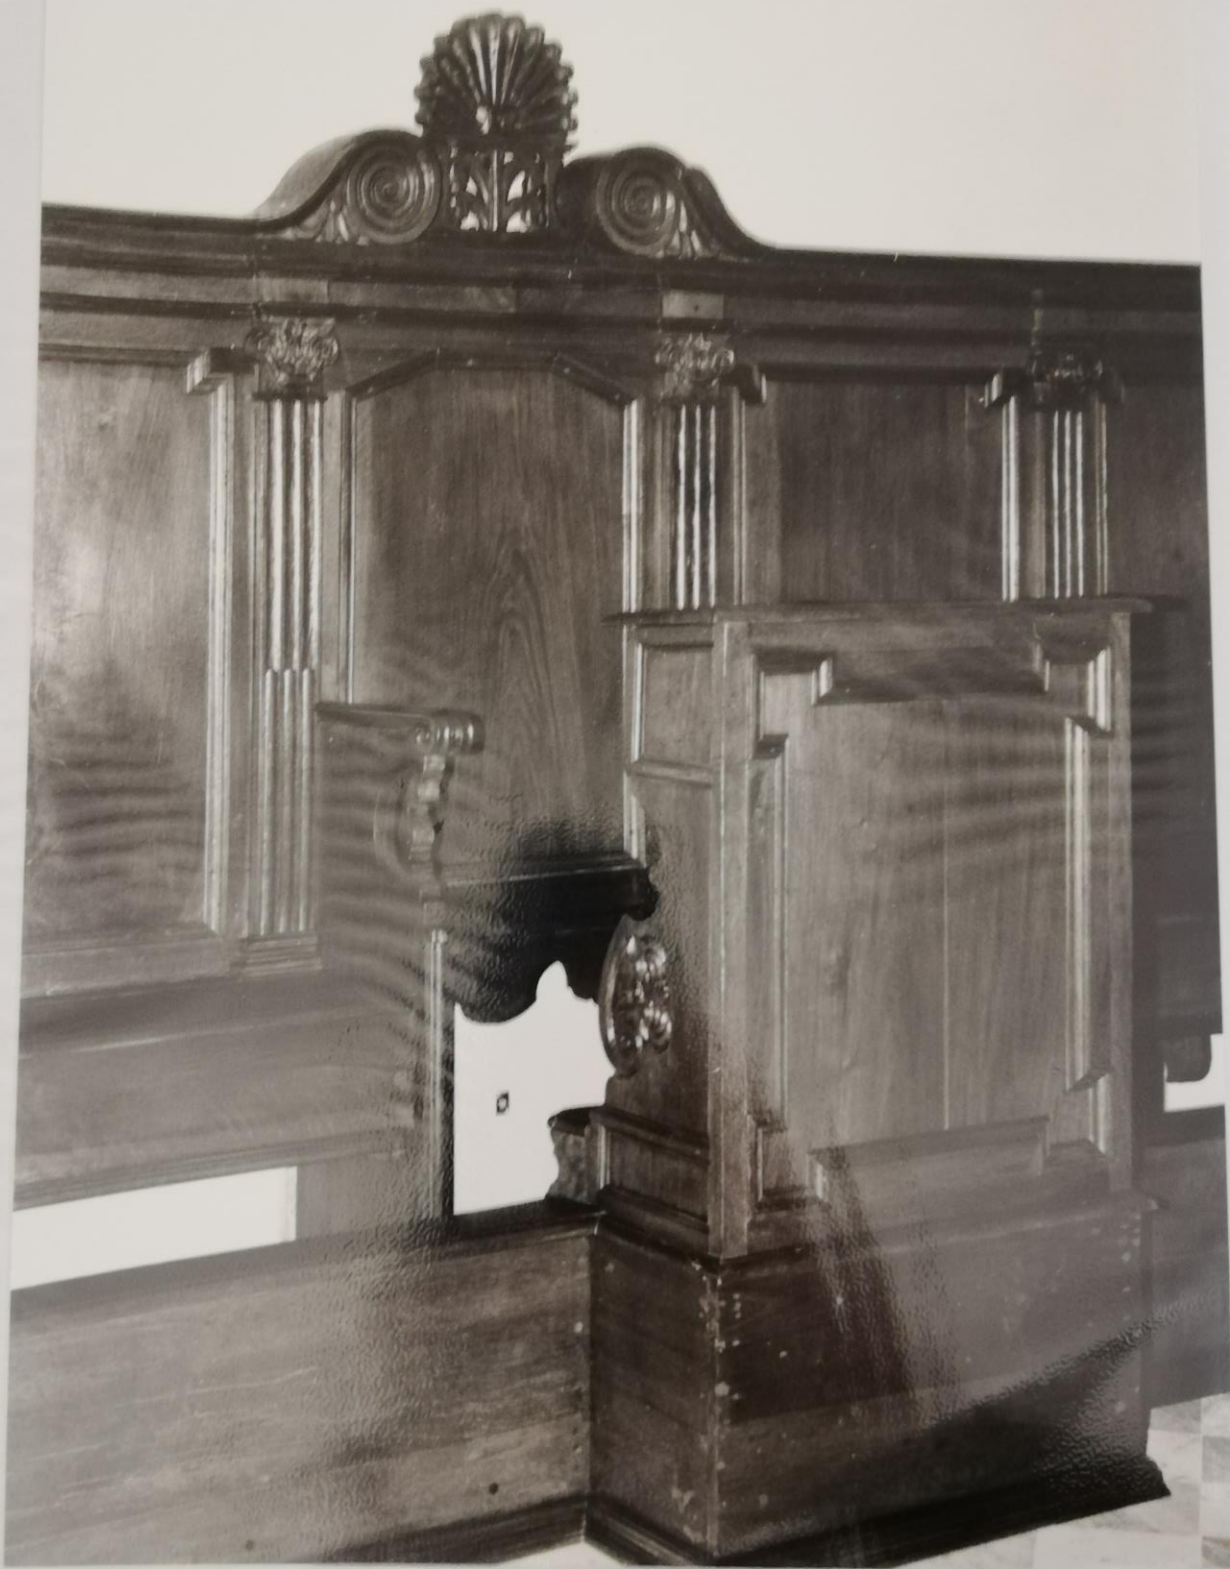
Particolare sedile centrale, dopo il restauro

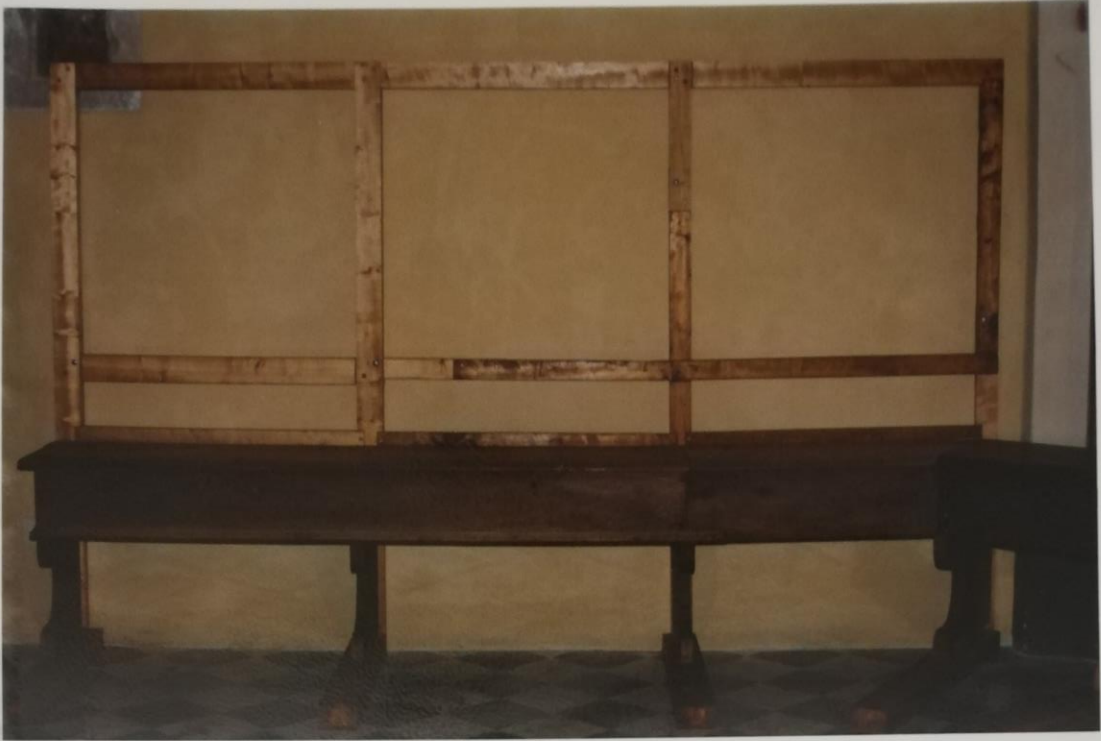
**Particolare lato sinistro, durante il montaggio**

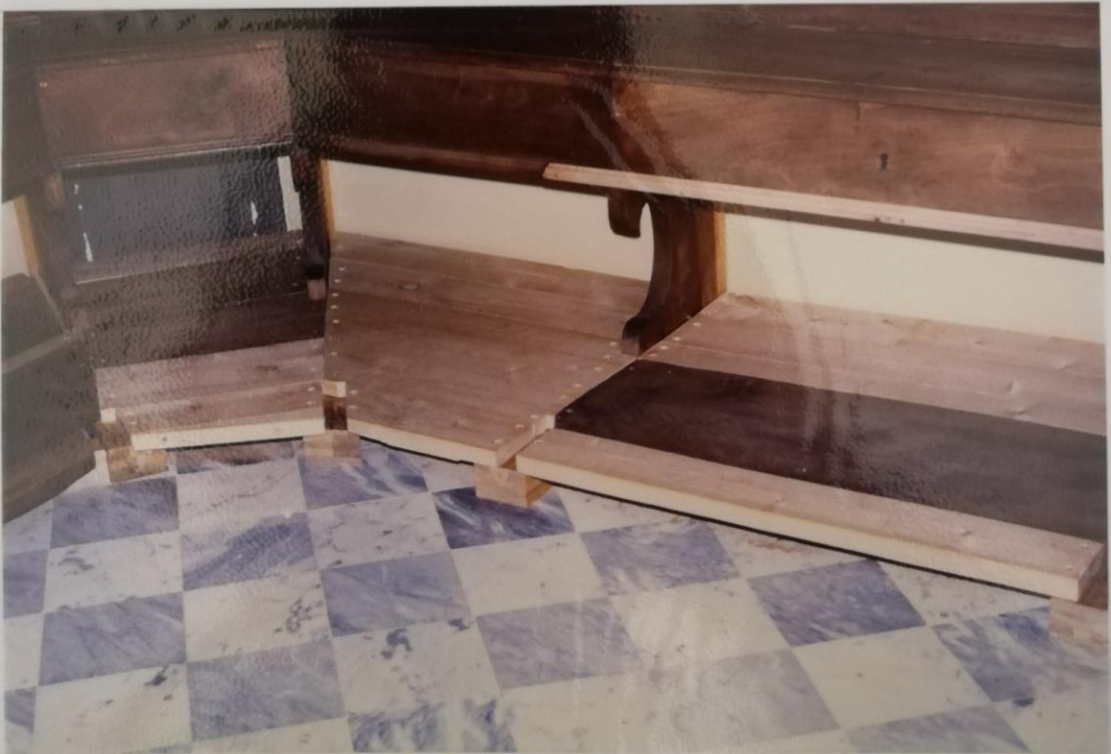
**Particolare pavimentazione, durante il montaggio**

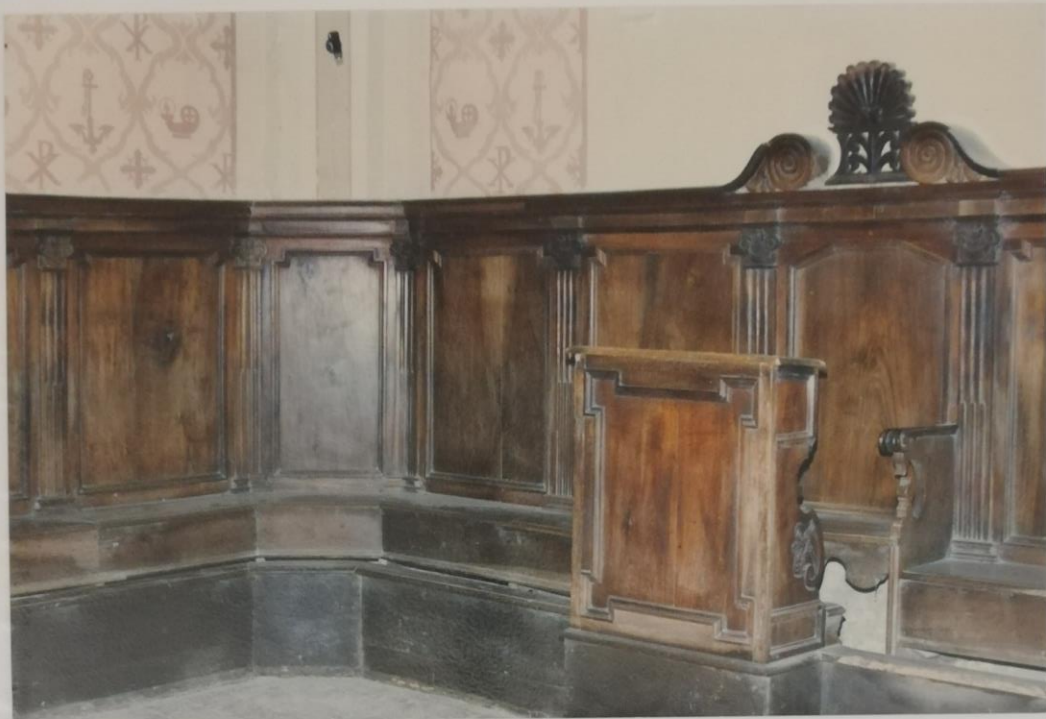
**Panoramica , stato precedente**

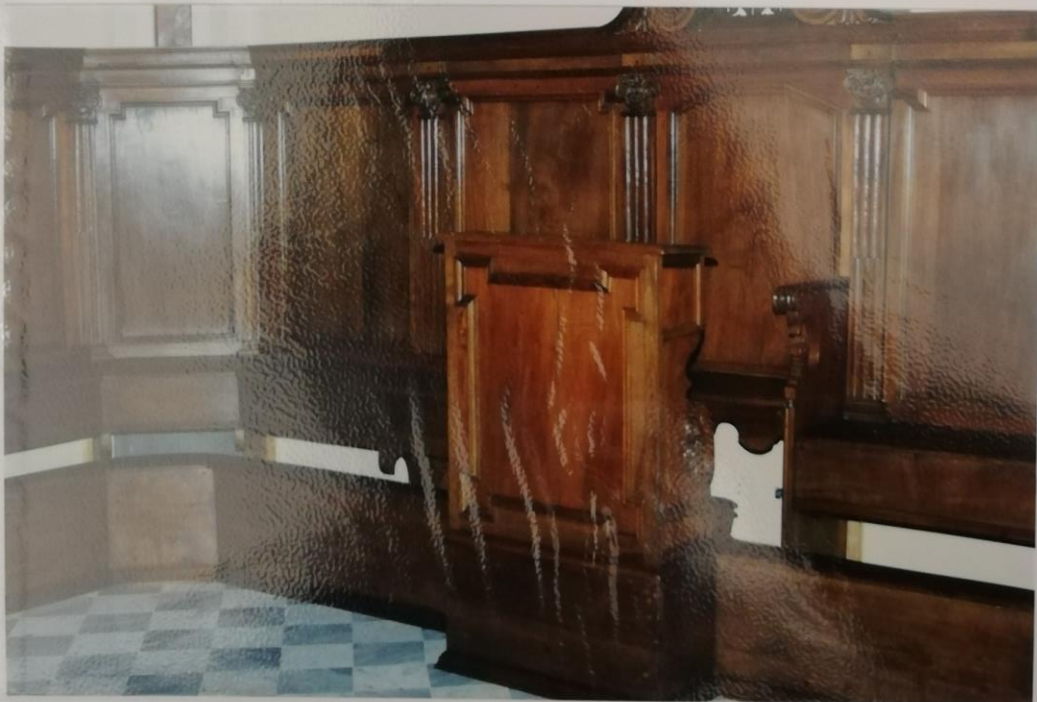
**Idem, a restauro ultimato**

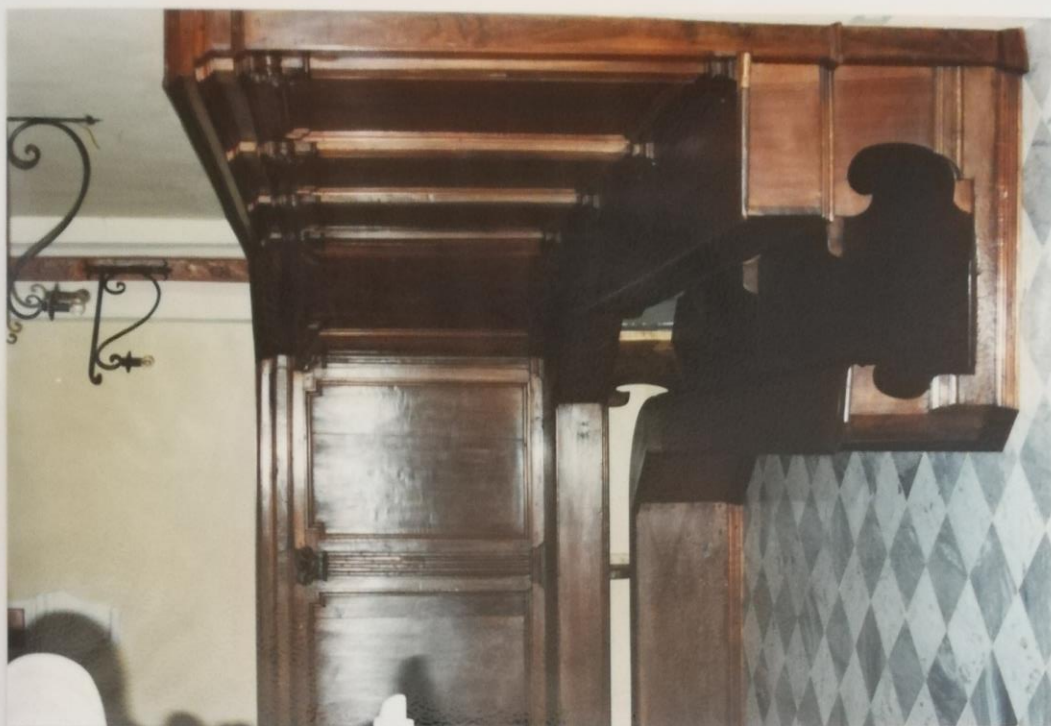
**Idem, dopo l'intervento**
