**RELAZIONE DI RESTAURO**

**CORO LIGNEO (sec. XVIII)**

**CHIESA PARROCCHIALE PIEVE SAN PIETRO. OFFIANO. CASOLA (MS)**

**Restauratore: DIMITRIOS KAZANTJIS**

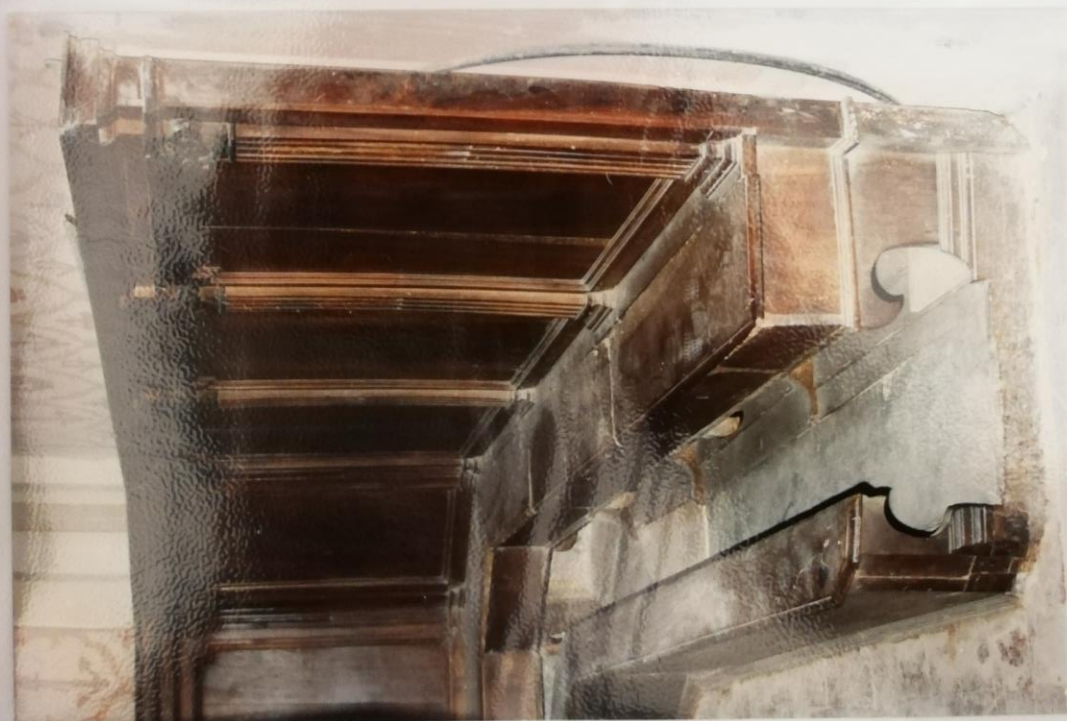
**Panoramica lato destro, stato precedente**

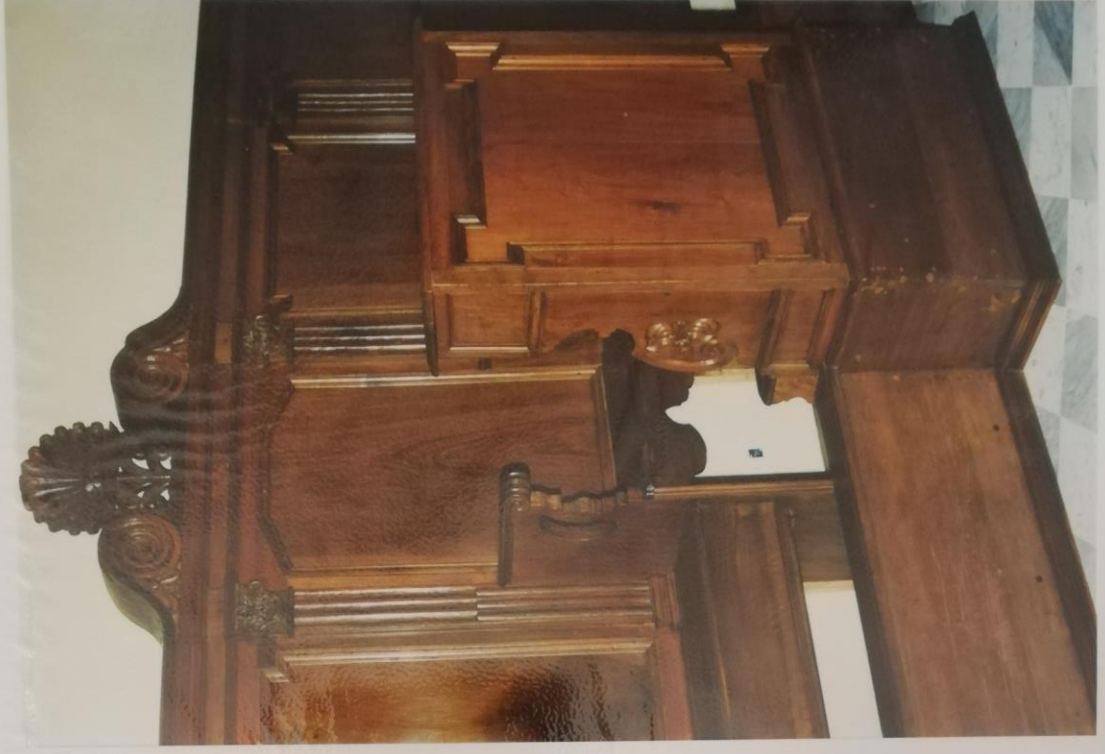
**Idem, dopo l'intervento**

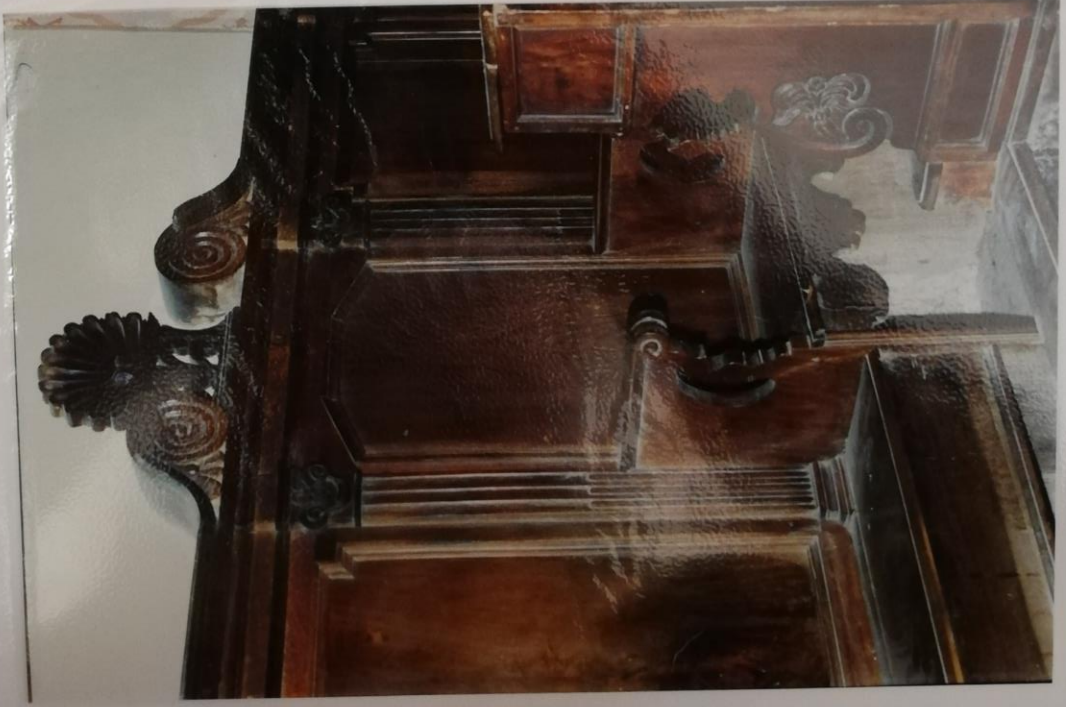
**Particolare sedile centrale, stato precedente**

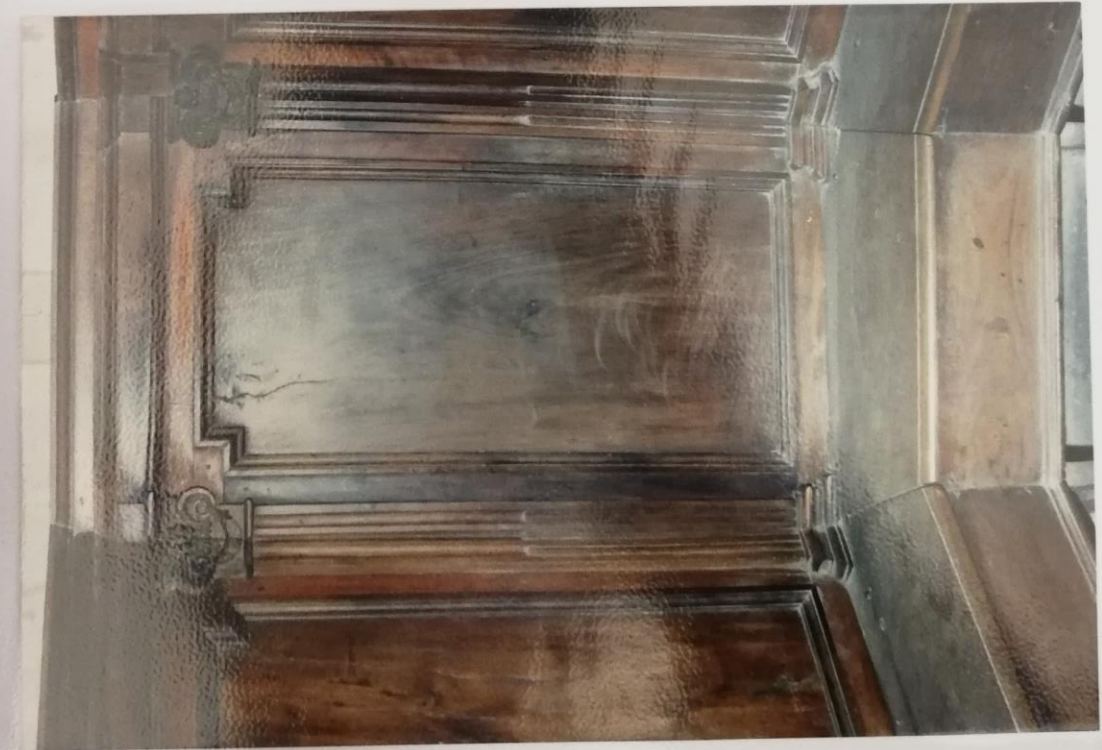
Particolare formella, stato precedente

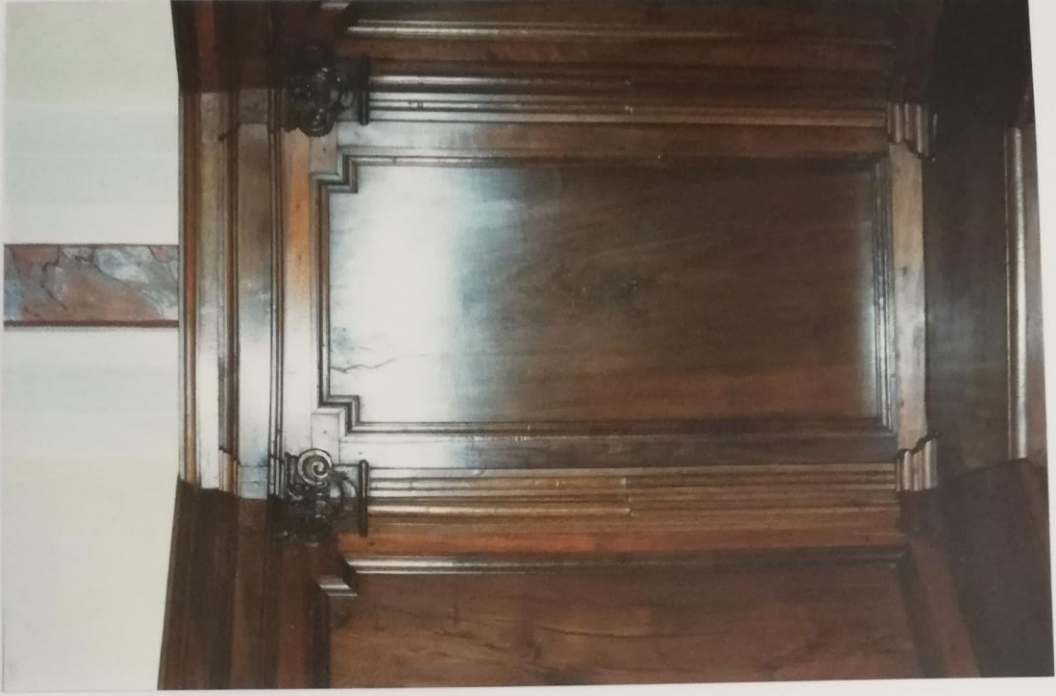
Idem, dopo l'intervento

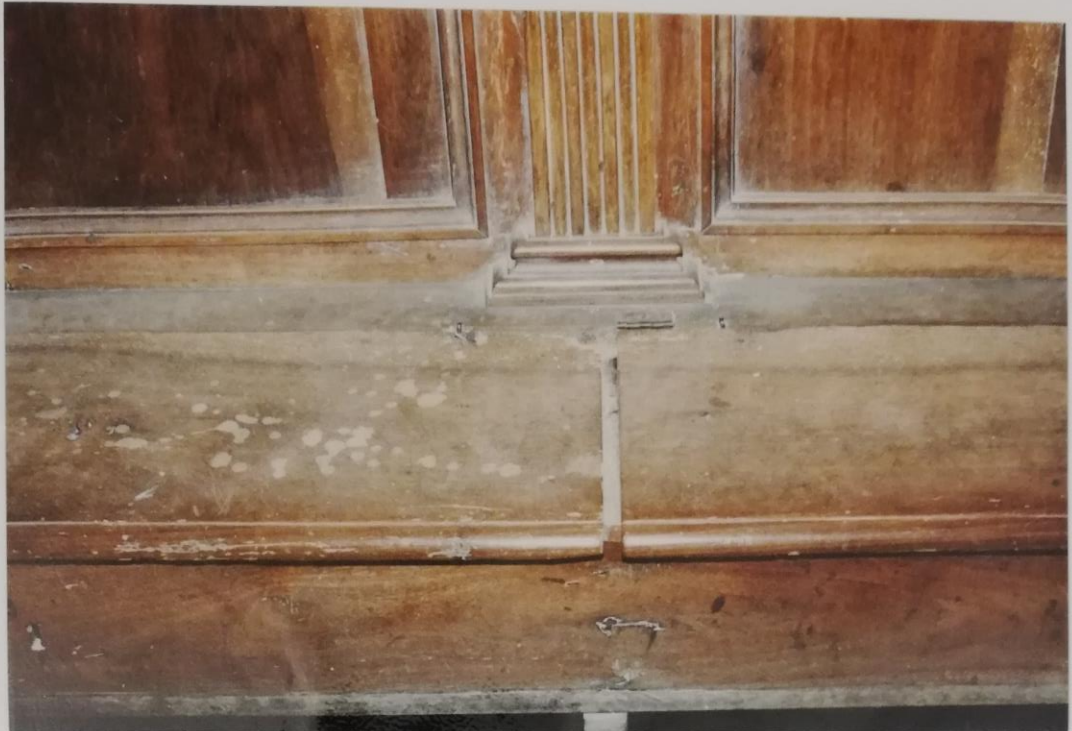
**Particolare sedile , stato precedente**

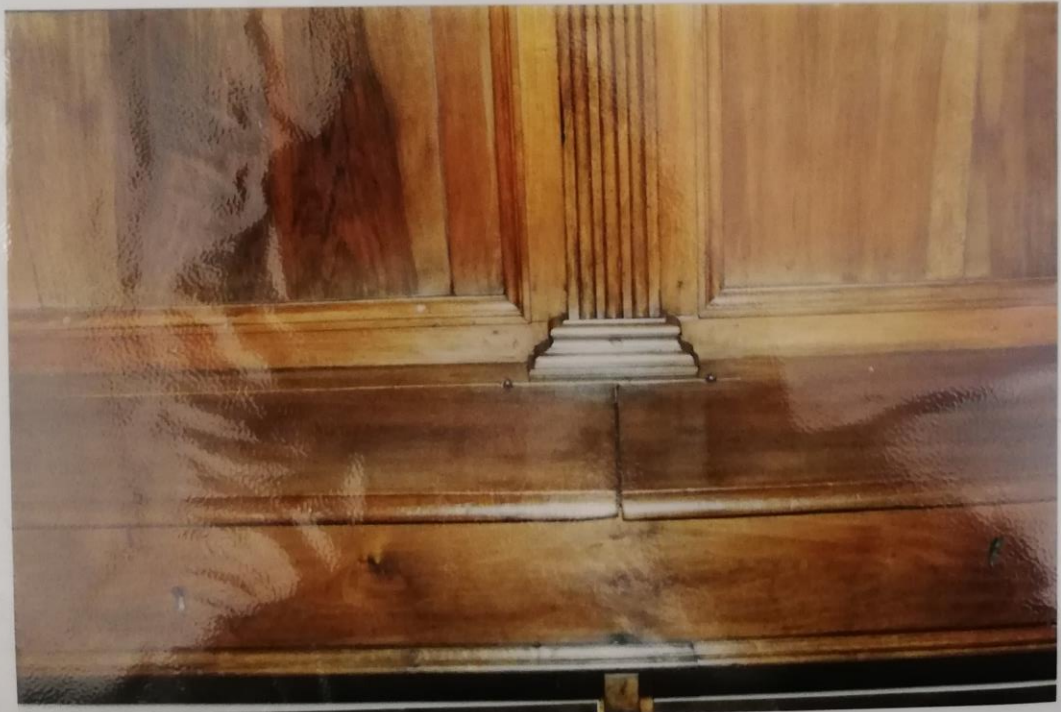
**Idem, a restauro ultimato**
