DICEMBRE 1998

RELAZIONE TECNICA CONSUNTIVA CIRCA L'INTERVENTO  
DI RESTAURO EFFETTUATO SU DIPINTO RAFFIGURANTE  
IL MARTIRIO DI S.TERENZIANO SITO NELLA CHIESA  
DI S.MARIA ASSUNTA IN MIGNEGNO (PONTREMOLI)

*EsseDi s.n.c.*

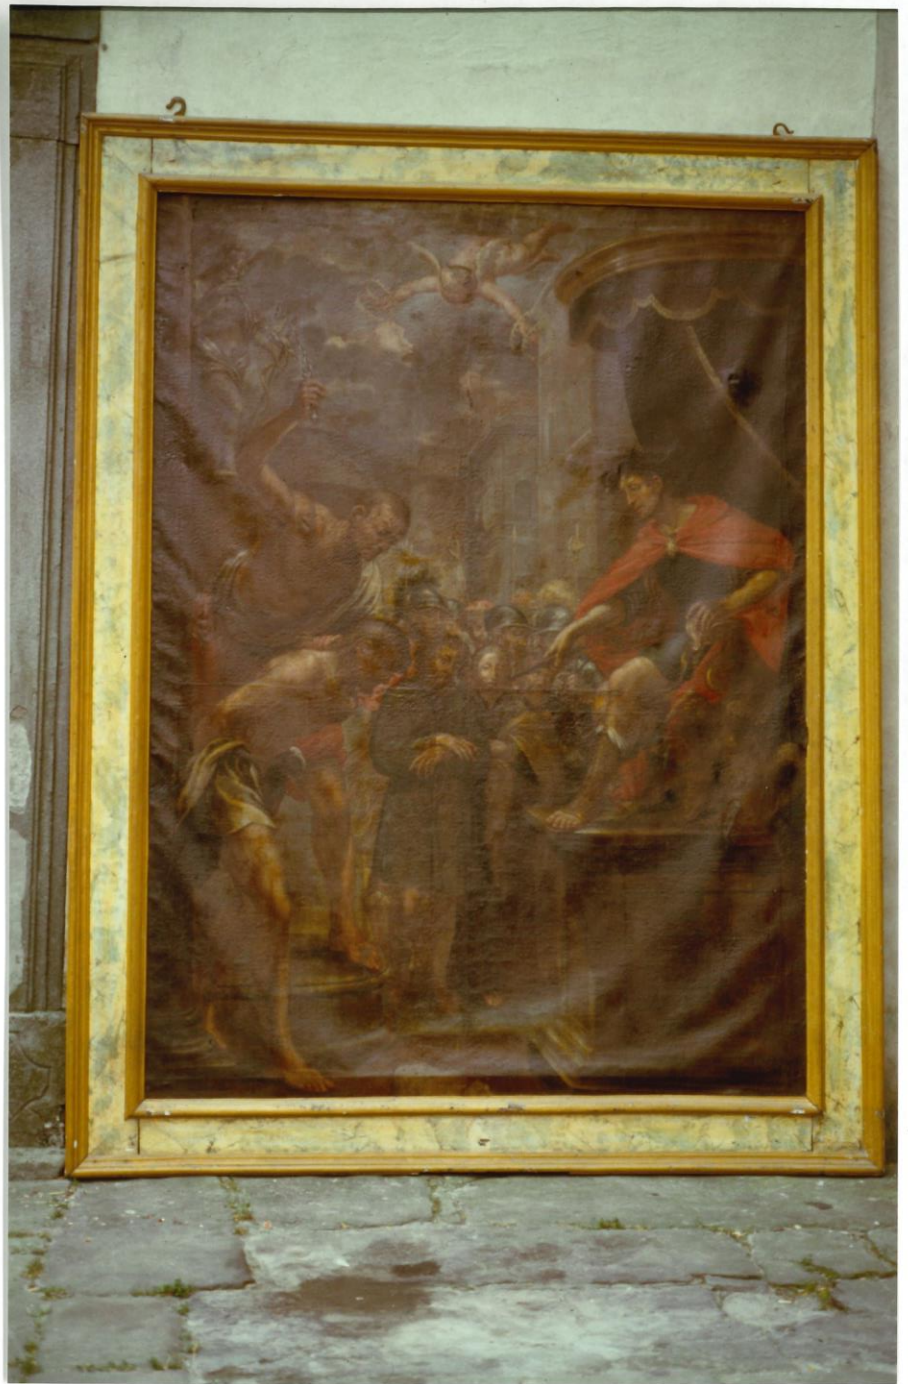
Foto generale preintervento

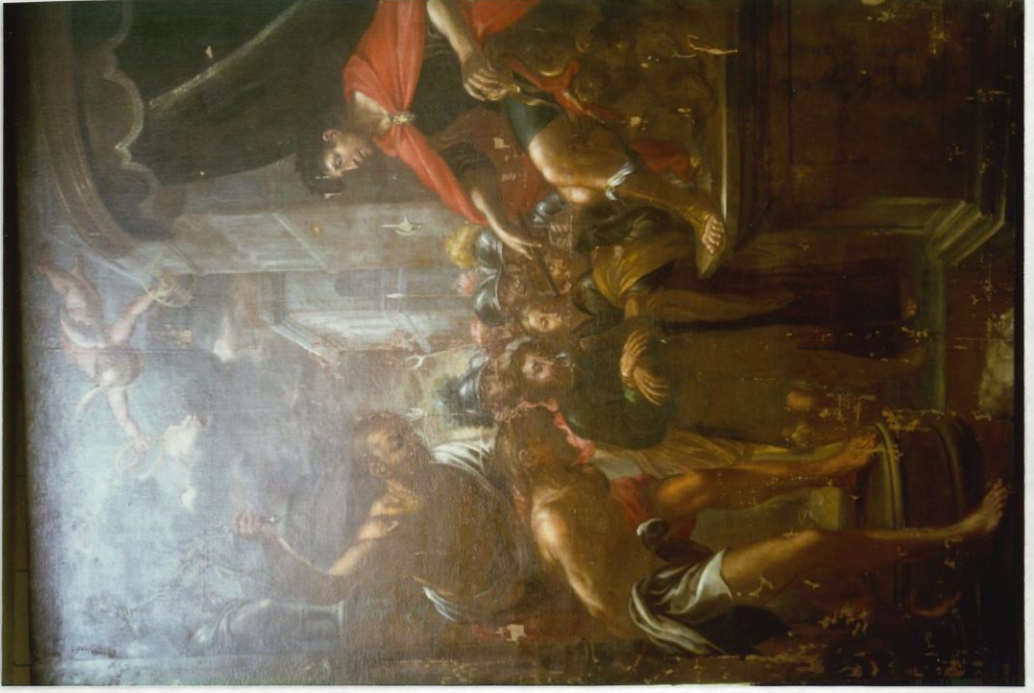
<b>INTERVENTI DI PULITURA</b>	Con molta probabilità il dipinto ha subito un tentativo di pulitura approssimativo che ha rimosso qualche velatura soprattutto nella parte centrale inferiore
<b>INTERVENTI DI COLORE</b>	Numerose le stuccature eseguite con uno stucco grigio scuro granuloso e durissimo. I bordi laterali risultano stuccati in diverse zone in particolare la centrale corrispondente ad uno sfondato architettonico.
<b>INTERVENTI DI STUCCO</b>	Tutte le stuccature sono state riprese con colore ad olio in maniera assai invasiva.
<b>INTERVENTI SULLA STRUTTURA</b>	Assenti

Gli stucchi

<b>INTEGRAZIONI SULLA PREPARAZIONE</b>	Le mancanze sono state stuccate tutte a gesso e colla
<b>INTEGRAZIONI PITTORICHE</b>	Tutte le mancanze sono state riprese a selezione cromatica con base a tempera e finitura a vernice. Non erano presenti lacune di dubbia interpretazione. Le lacune anche se numerose erano di scarsa ampiezza.
<b>VERNICIATURA</b>	A pennello con vernice Damar
<b>TRATTAMENTI PARTICOLARI</b>	Trattamento preventivo antimuffa con Algophase

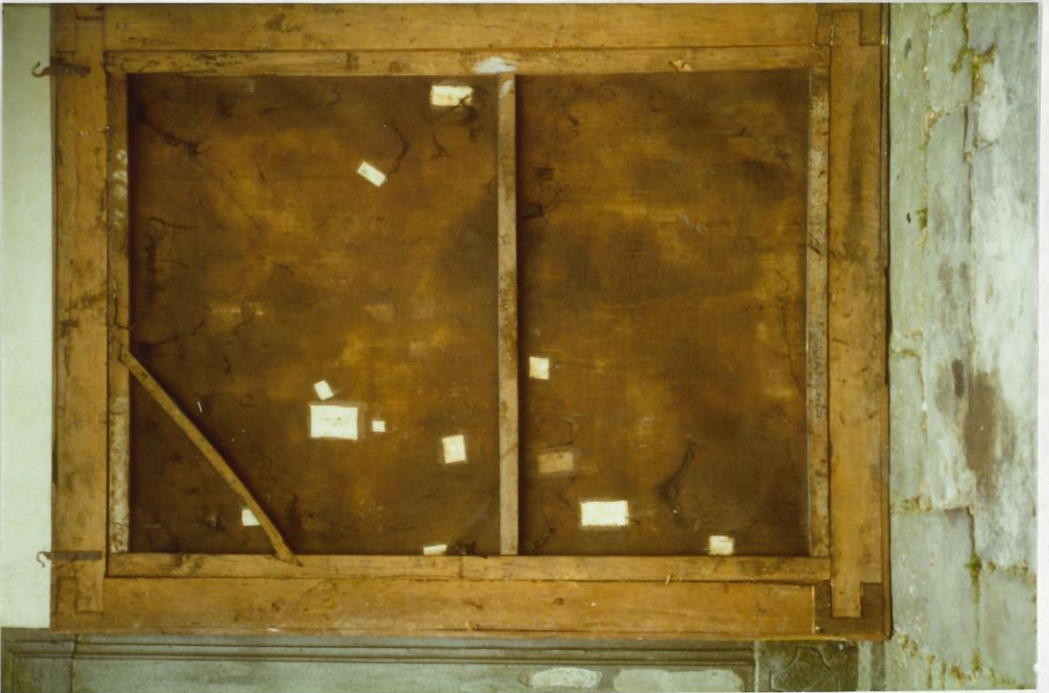
Il retro

SMONTAGGIO	Regolare
VELINATURA	A colletta, effettuata sul posto
PREPARAZIONE RETRO	Sono state rimosse tutte le piccole toppe di tela, pulita meccanicamente la tela originale e sbassate le cuciture.
PULITURE PRELIMINARI	Asportazione della vernice con solvente a base alcolica applicato a tampone. Rimozione di tutte le ridipinture con Dimetilformalde sempre applicato a tampone.
RINTELATURA	A pasta e doppia tela di lino
PULITURA GENERALE	Perfezionamento meccanico della pulitura preliminare. Passaggio generale con leggero detergente e lavaggio con acqua demineralizzata.
MONTAGGIO TELAIO	Il dipinto è stato montato su telaio ligneo ad espansione a doppia crociera

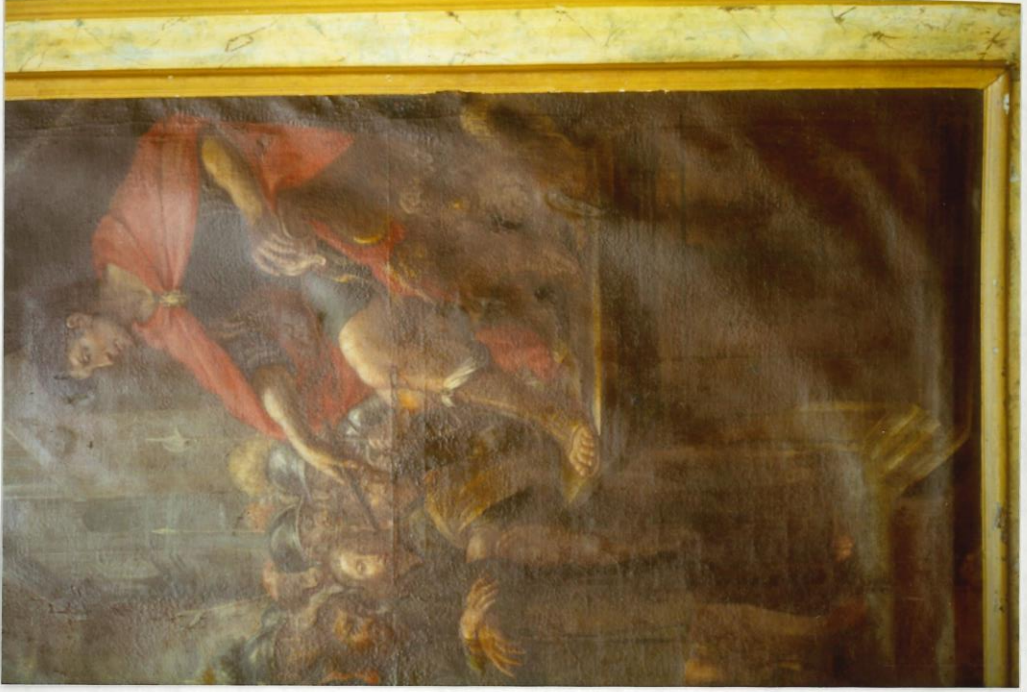
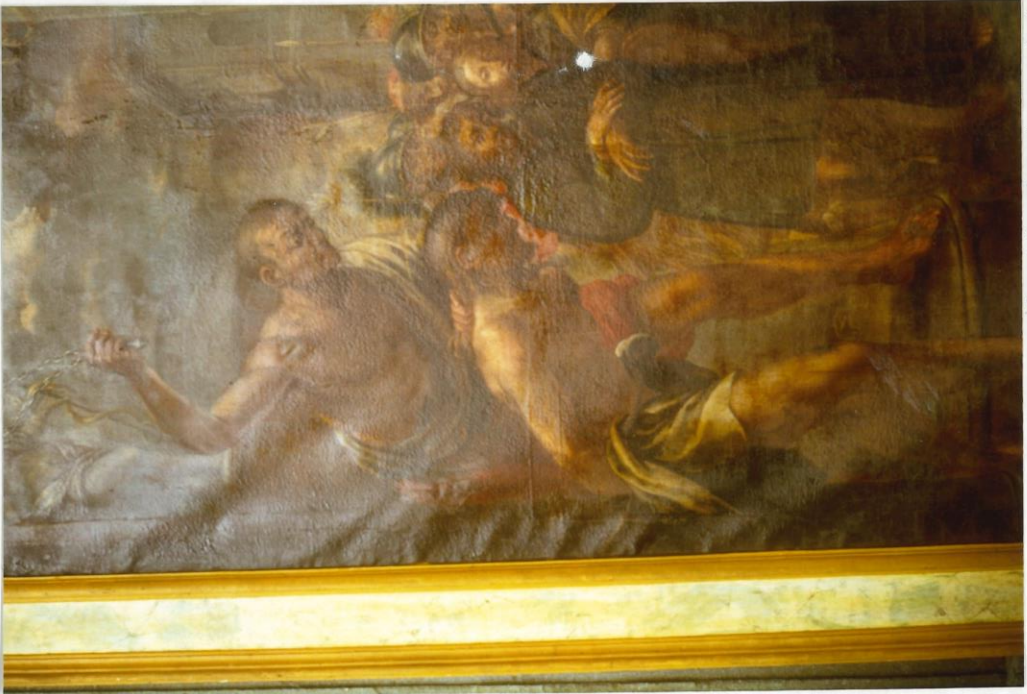
Particolari preintervento

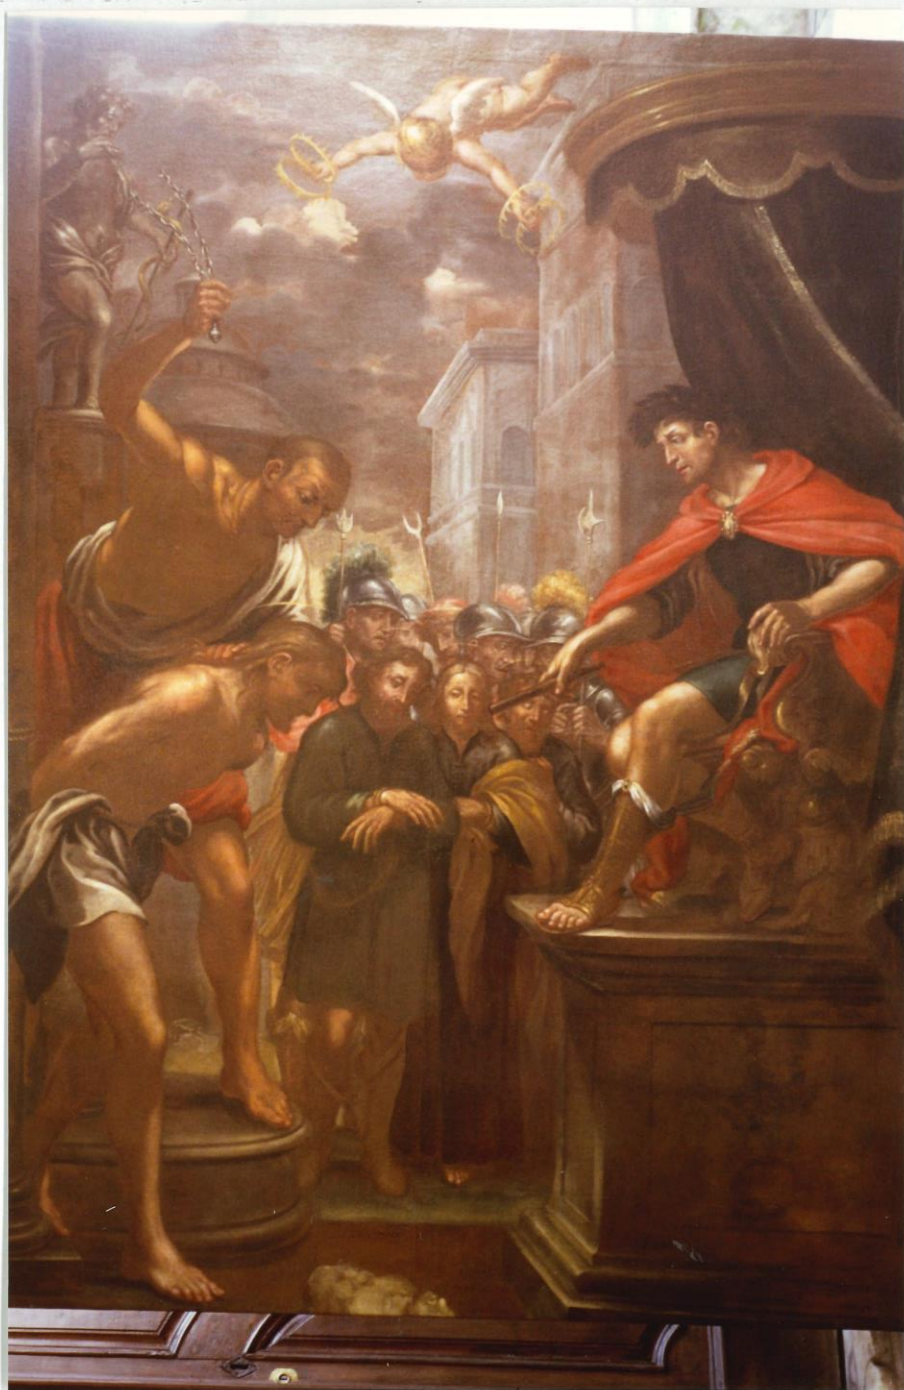
Generale postintervento
