EsseDi s.n.c.

RELAZIONE TECNICA CONSUNTIVA CIRCA LO INTERVENTO
DI RESTAURO EFFETTUATO SU DIPINTO RAFFIGURANTE
IL MARTIRIO DI S. STEFANO SITO NELLA CHIESA DI S.
MARIA ASSUNTA IN MIGNEGNO (PONTREMOLI)

OTTOBRE 1999

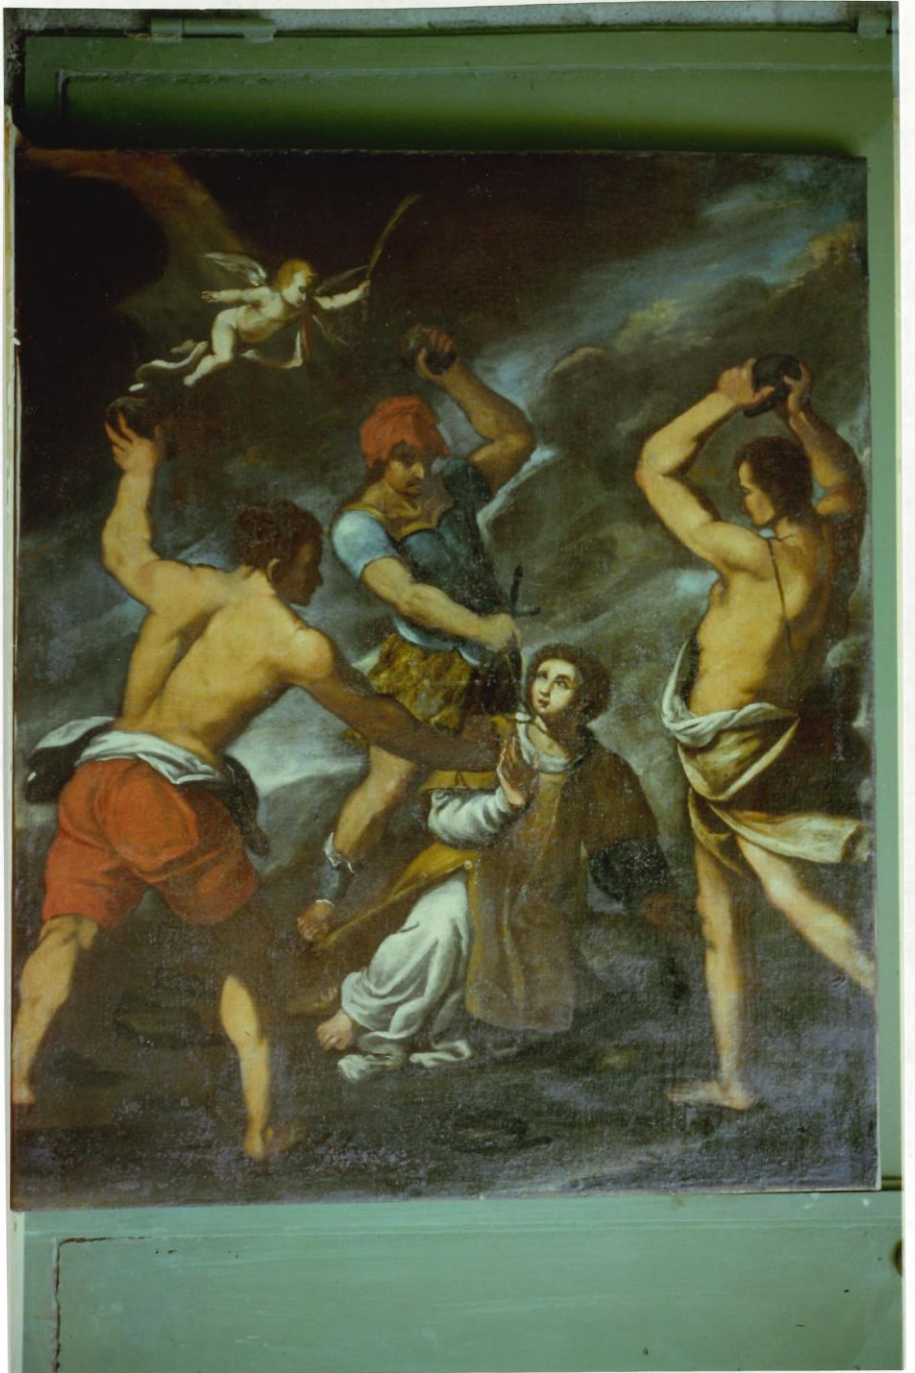
Foto generale postintervento
