EsseDi s.n.c.

RELAZIONE TECNICA CONSUNTIVA CIRCA LO INTERVENTO
DI RESTAURO EFFETTUATO SU DIPINTO RAFFIGURANTE
LA VISITAZIONE SITO NELLA CHIESA DI S.MARIA AS-
SUNTA IN MIGNEGNO (PONTREMOLI)

OTTOBRE 1999

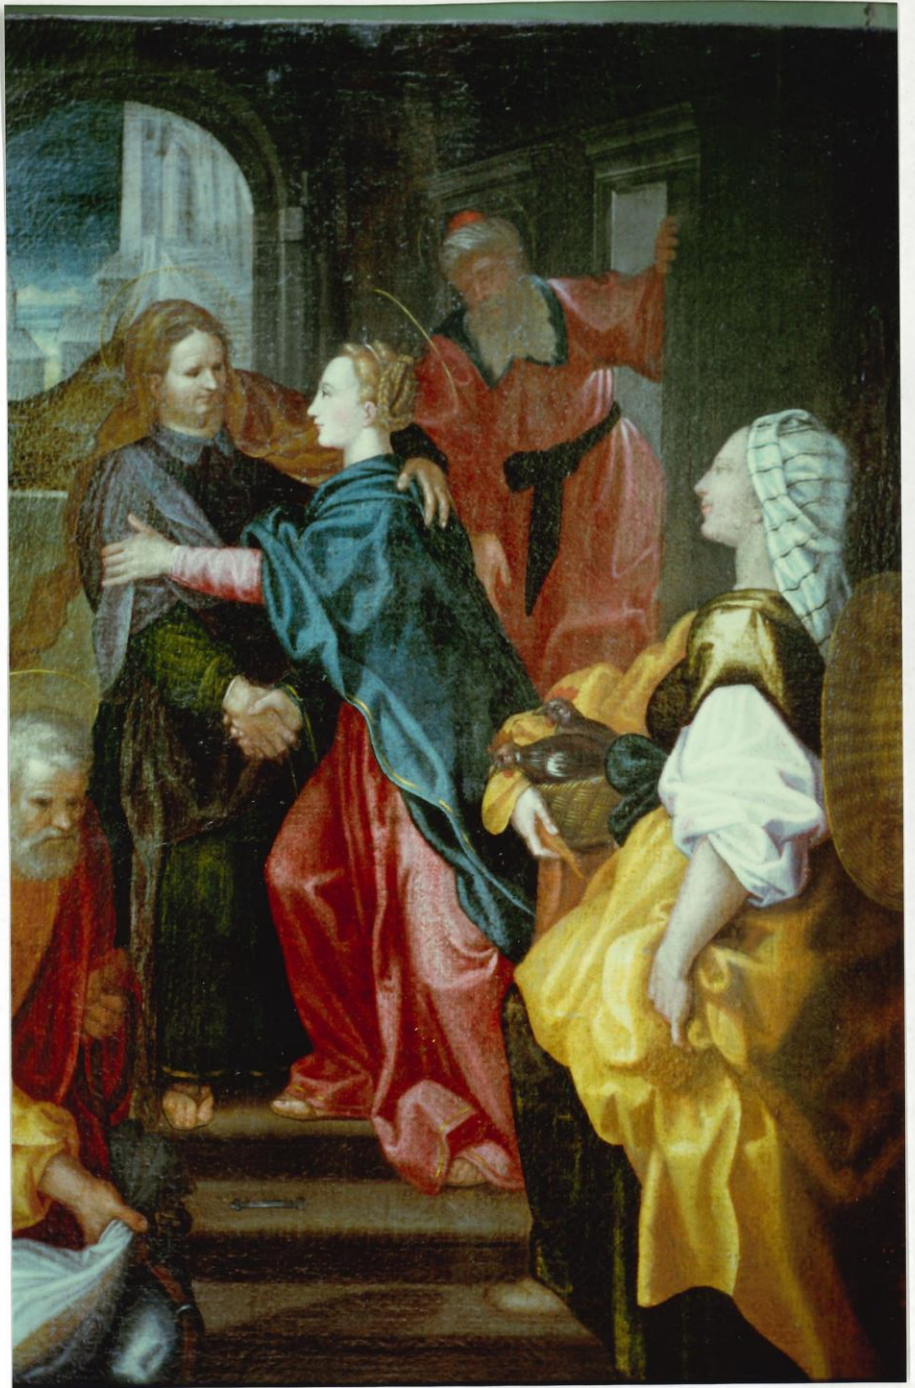
Foto generale postintervento
