RELAZIONE TECNICA CONSUNTIVA CIRCA L'INTERVENTO DI
RESTAURO EFFETTUATO SU DIPINTO RAFFIGURANTE " S.ANTONIO
ABATE,VOLTO SANTO E ARCANGELO CON BAMBINO" SITO NELLA
CHIESA DI GIACOMO MAGGIORE IN LICCIANA NARDI (MASSA)

EsseDi
s.n.c.

Laboratorio di Restauro

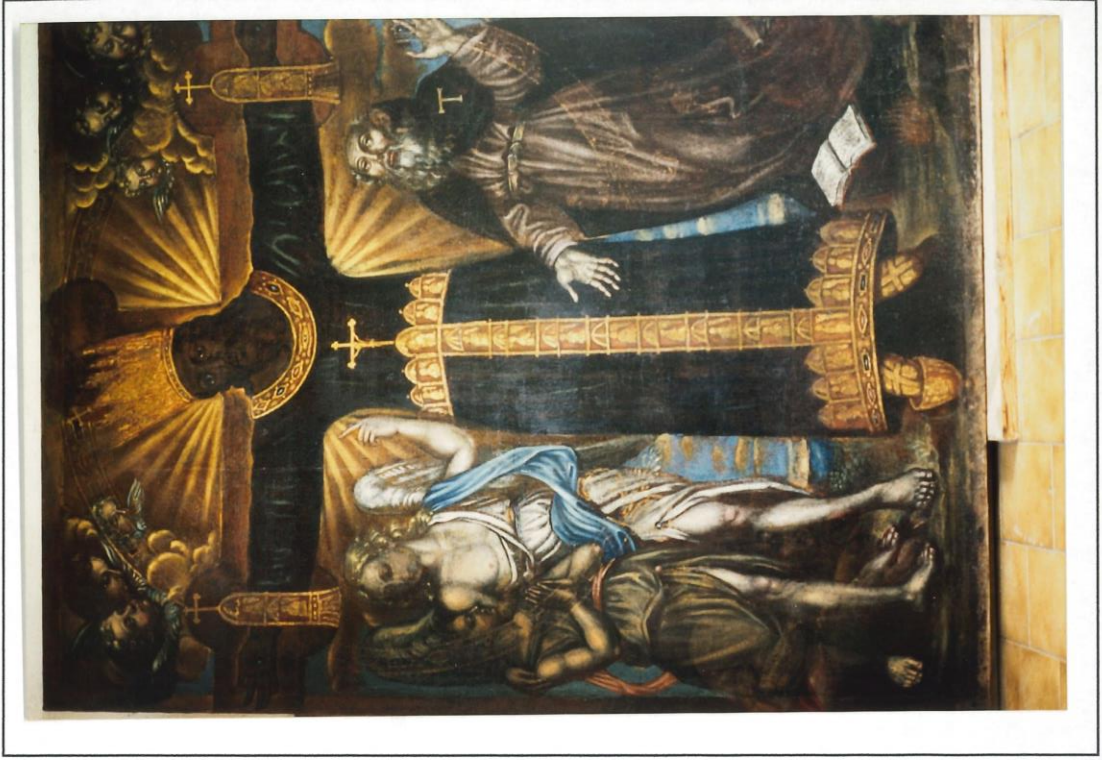
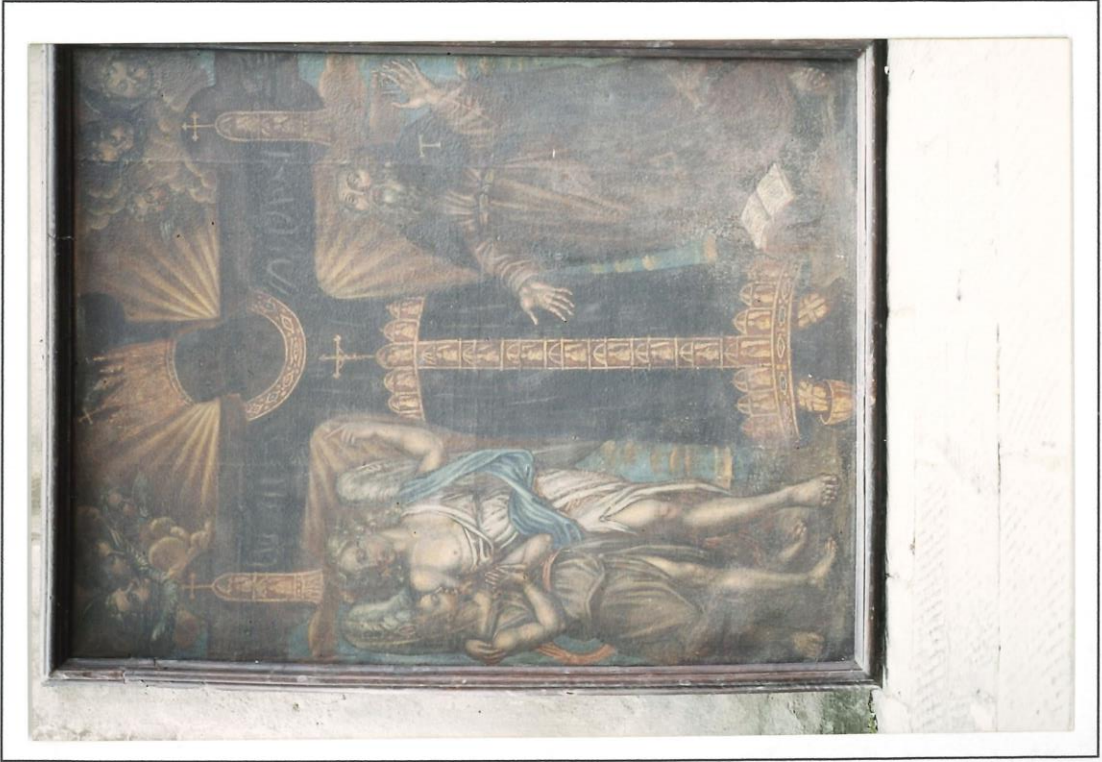
Prima e dopo l'intervento

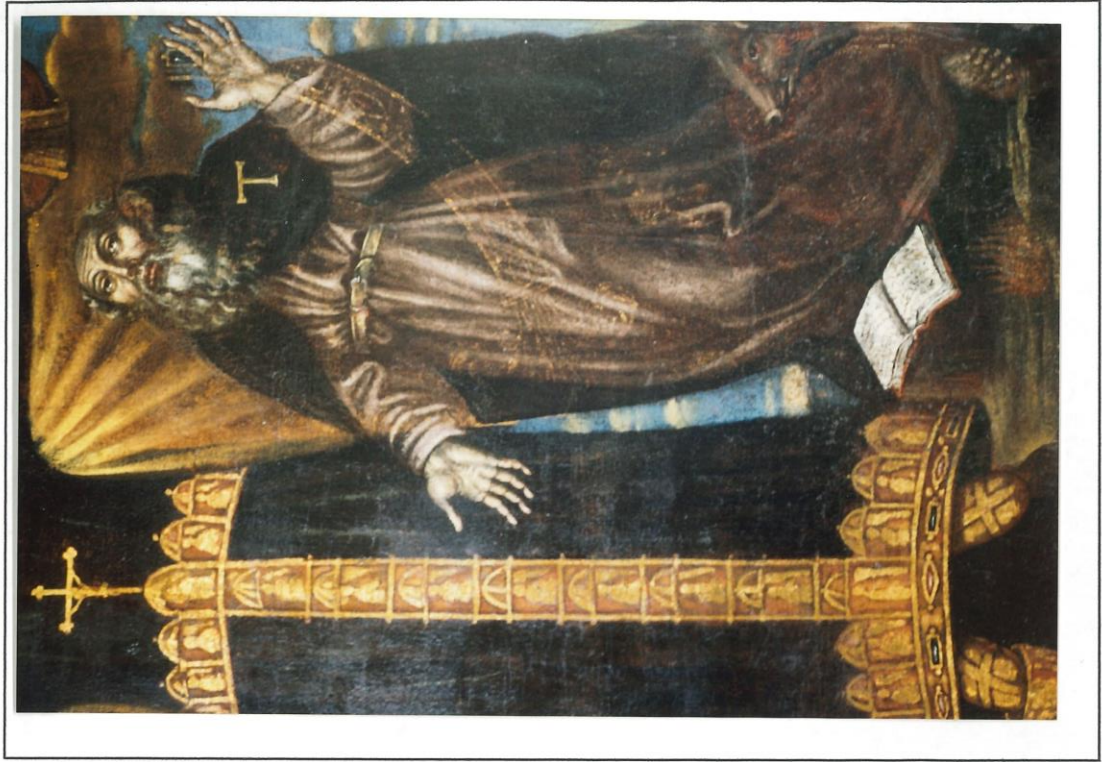
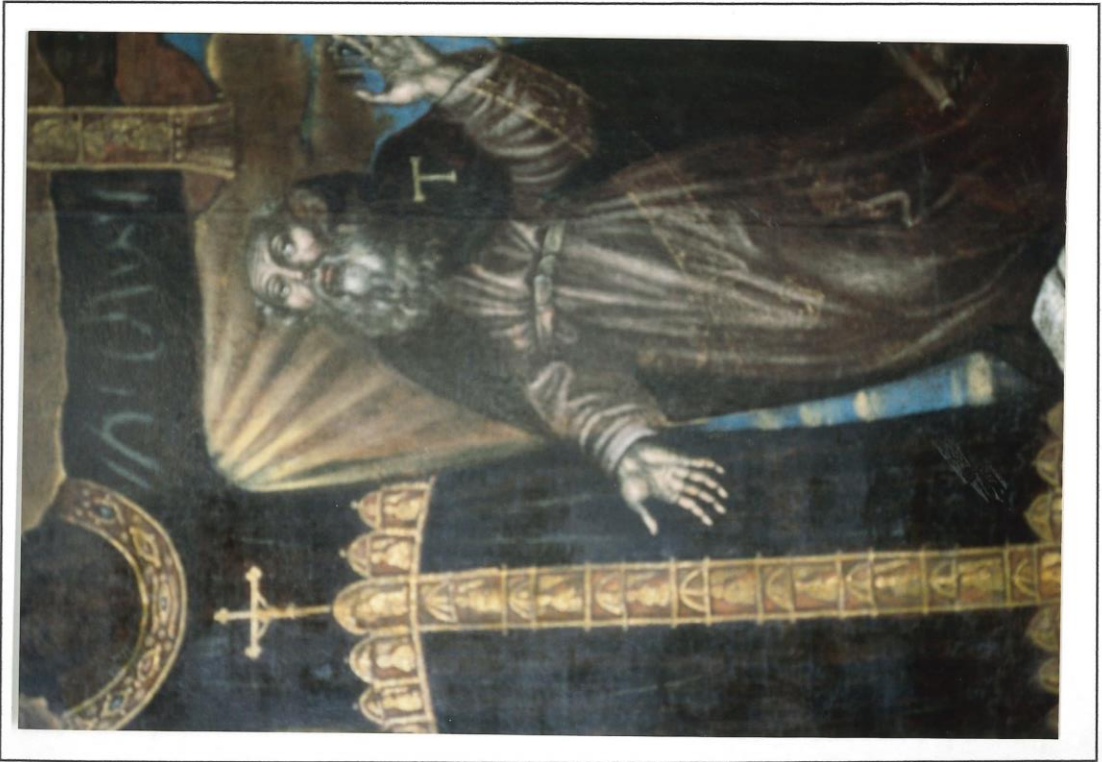
Prima e dopo l'intervento

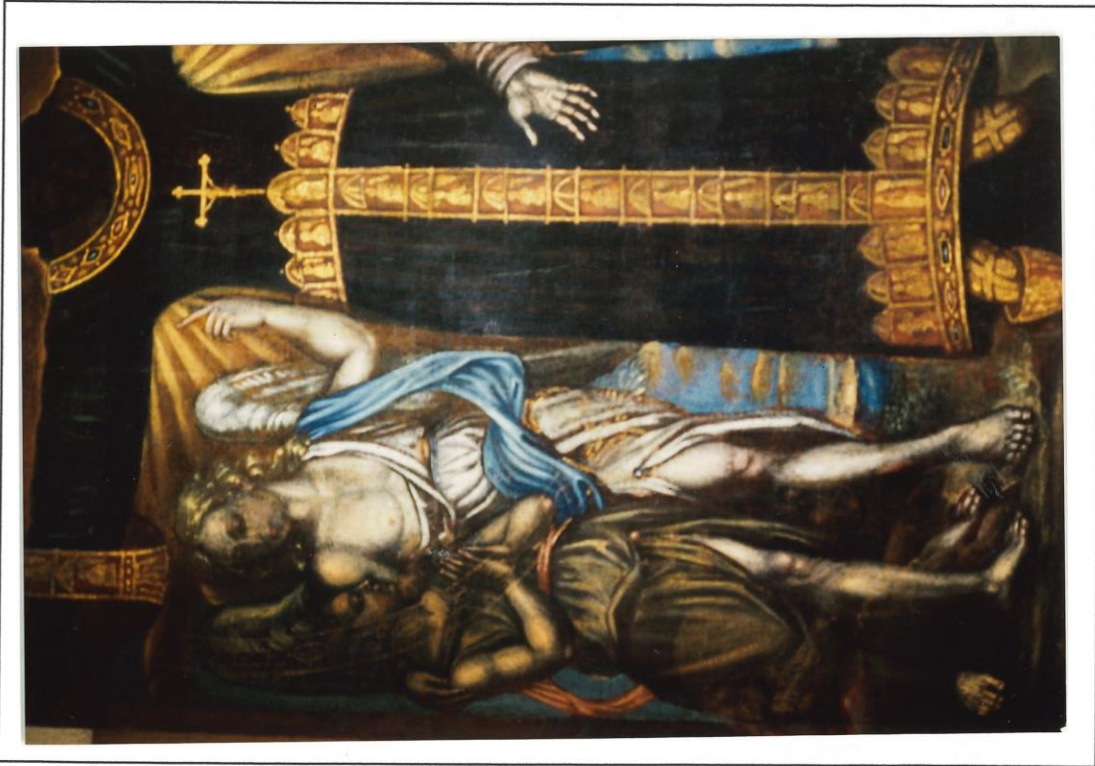
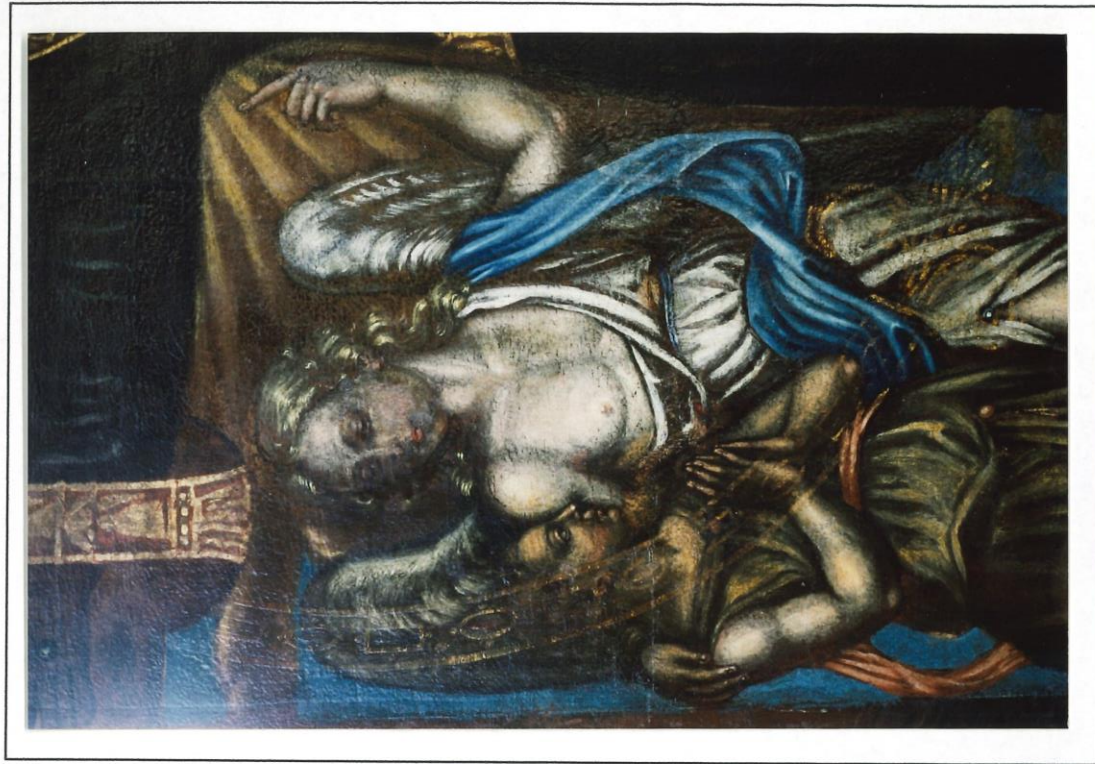
Fasi di pulitura

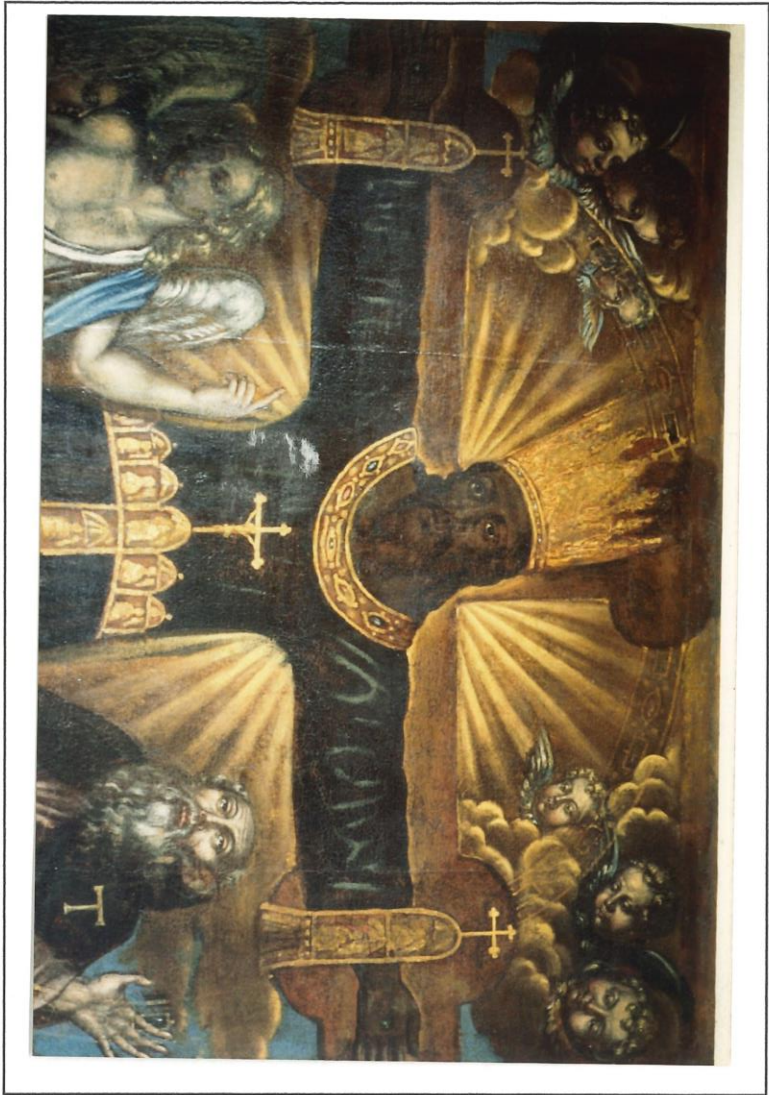
Fase di pulitura

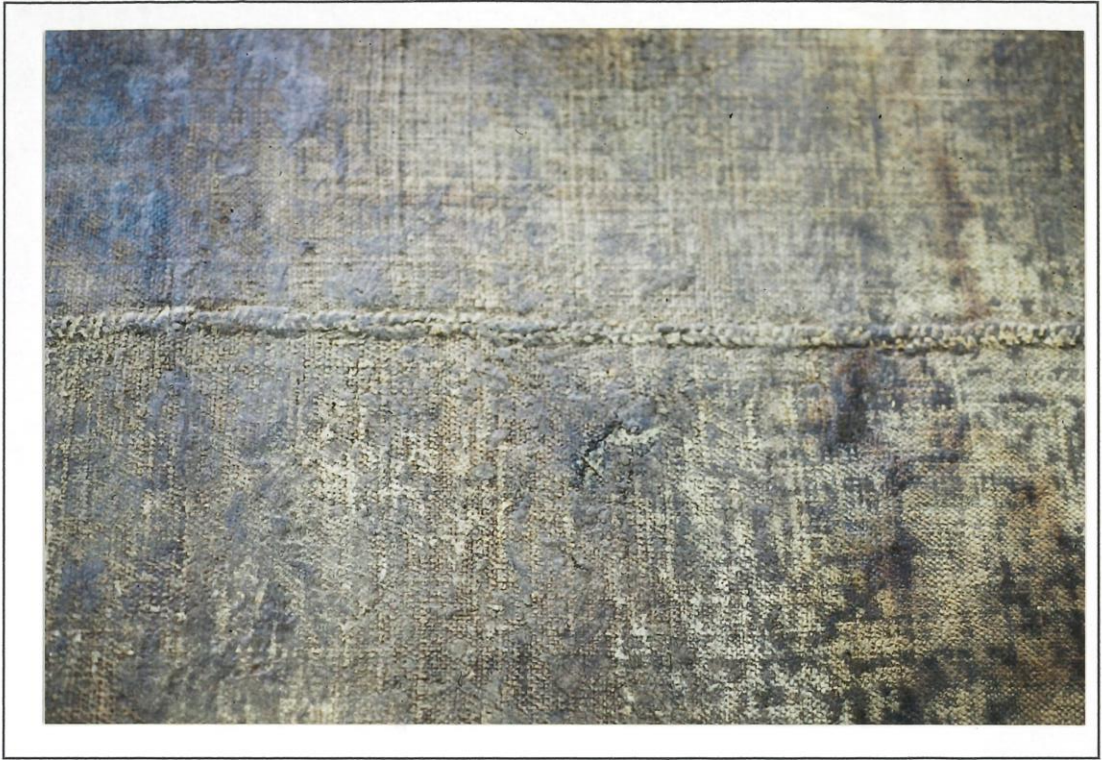
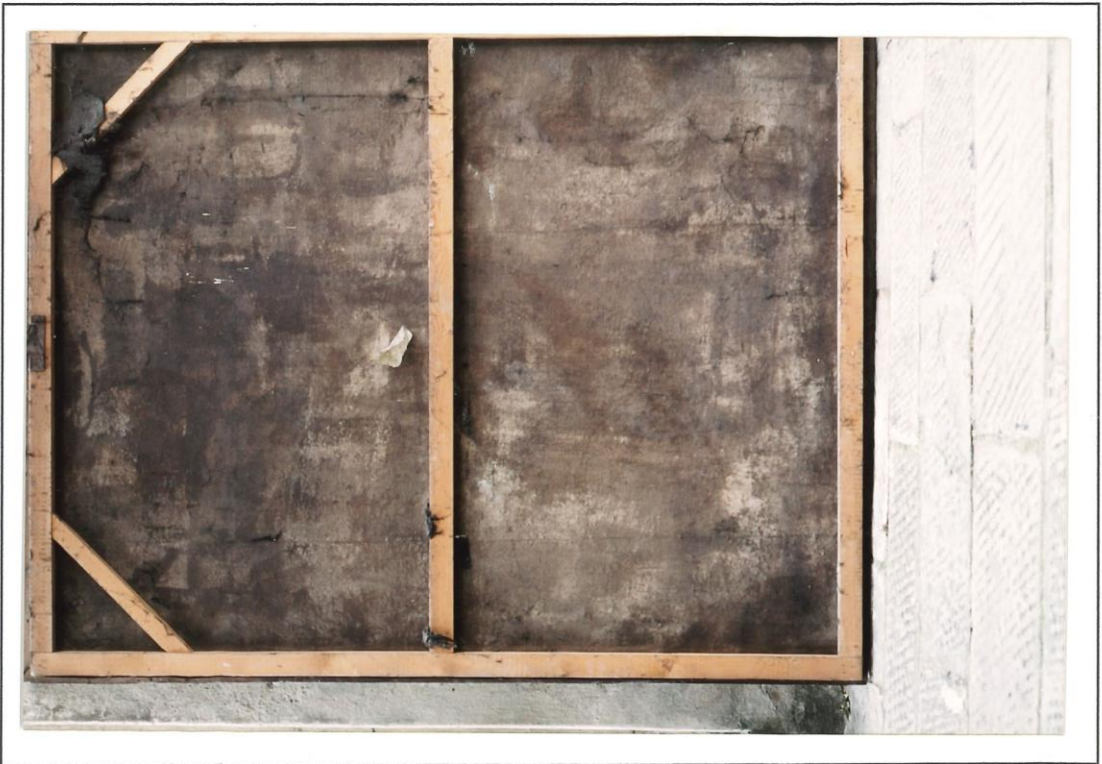
Retro e particolare della cucitura

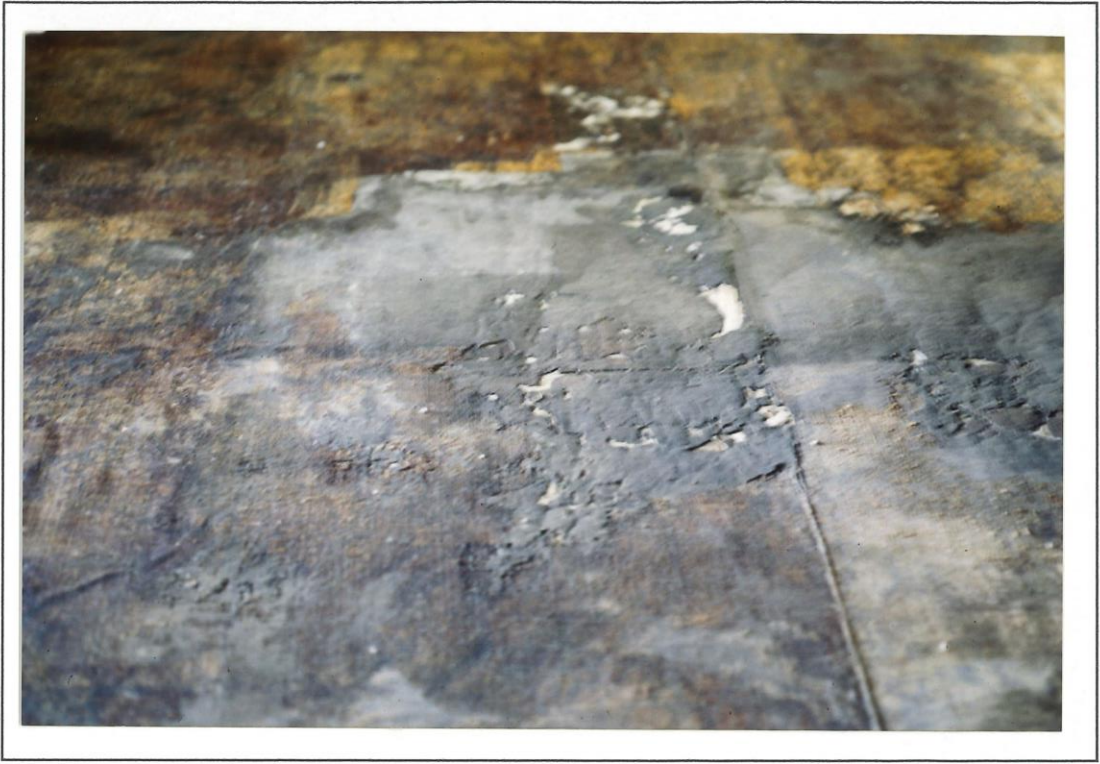
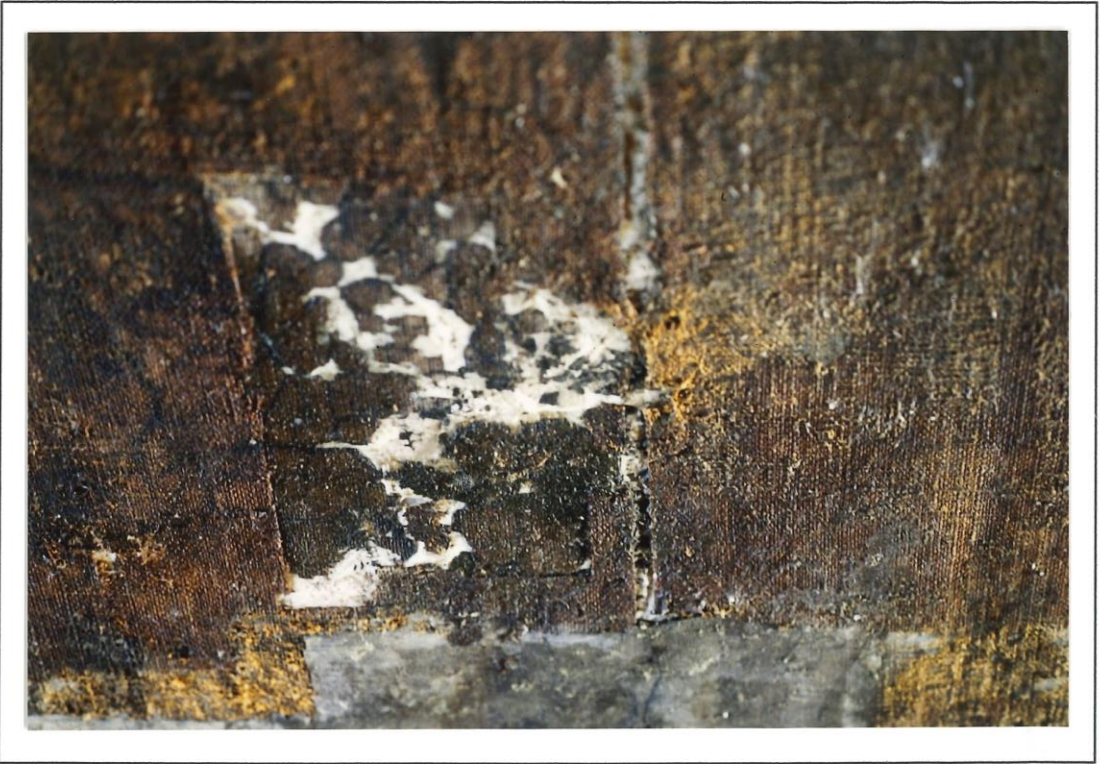
Pulitura del retro
