## SCHEDA DI RESTAURO

LUOGO	MS	NULAZZO
	(provincia)	(comune)
	CASTAGNETOLI	
	(località)	
PERTINENZA	Parrocchia dei SS.Simone e Giuda	
OGGETTO	Dipinto su tela raffigurante Madonna Assunta,	
	l'Arcangelo Michele, S.Caterina di Alessandria	
	e figura di Vescovo	
MISURE	238X320cm

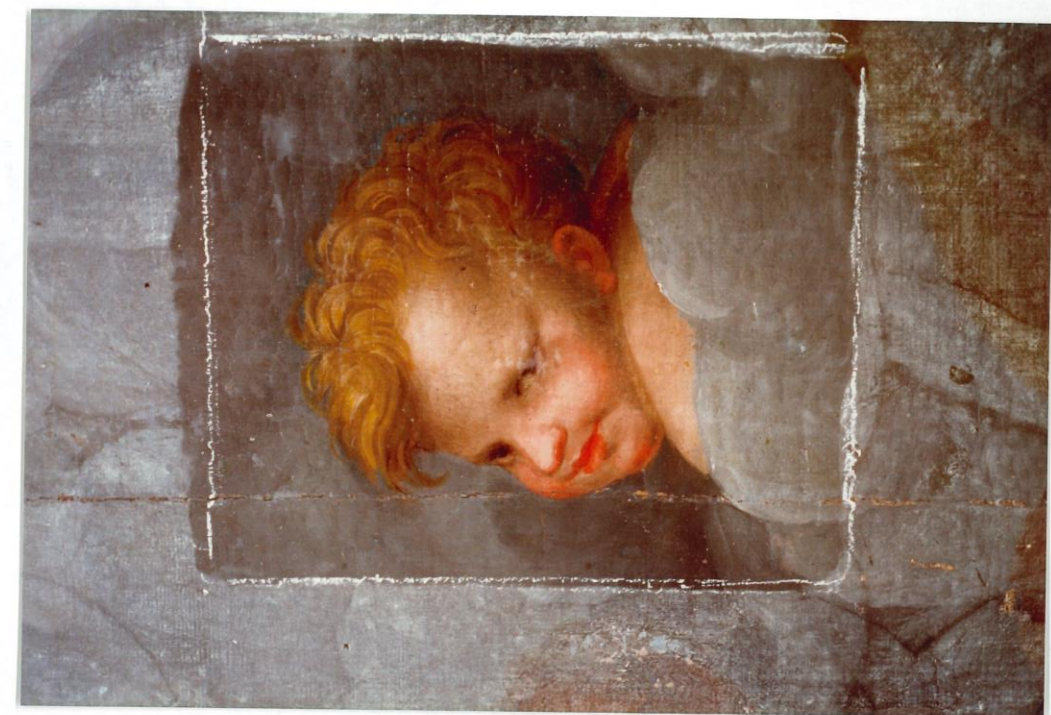
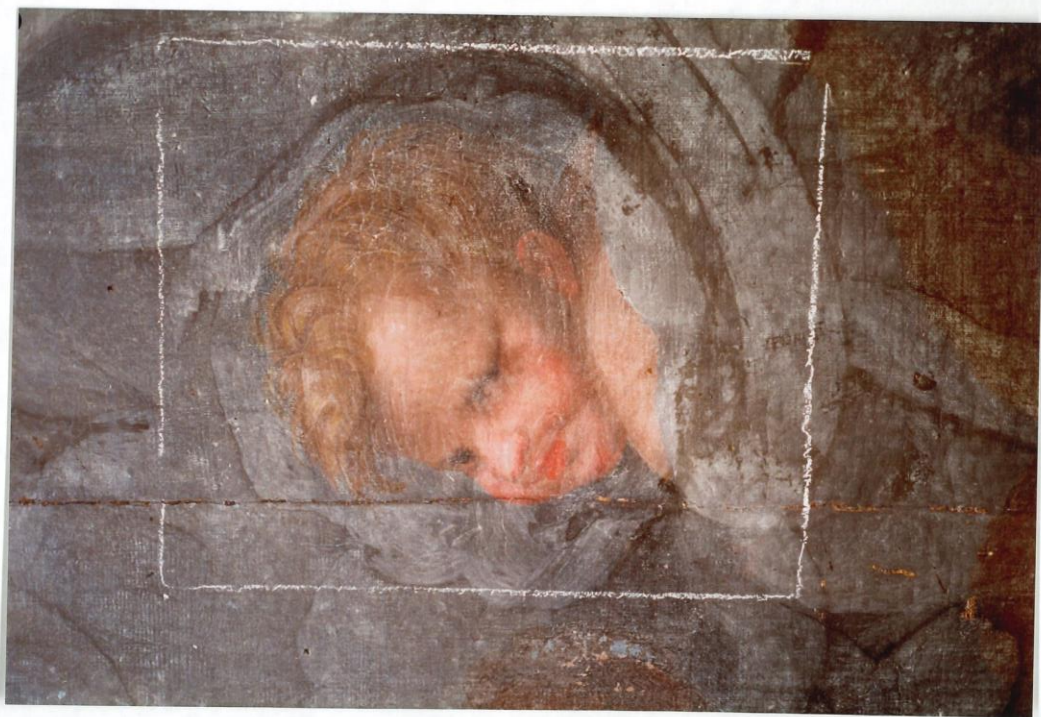
Tasselli di pulitura sul S.Michele

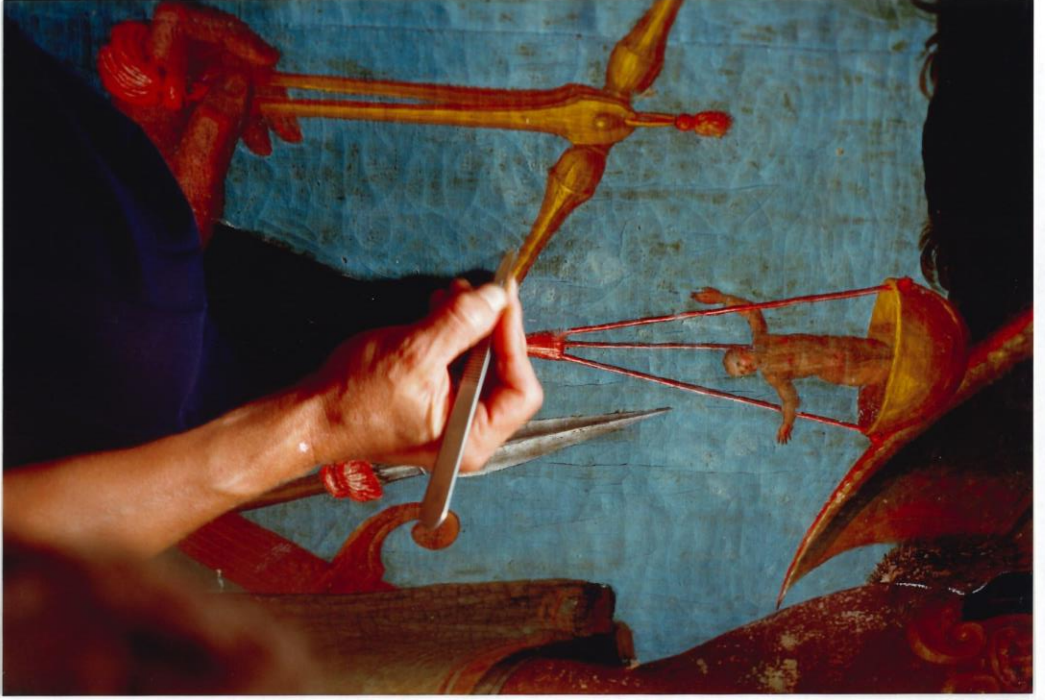
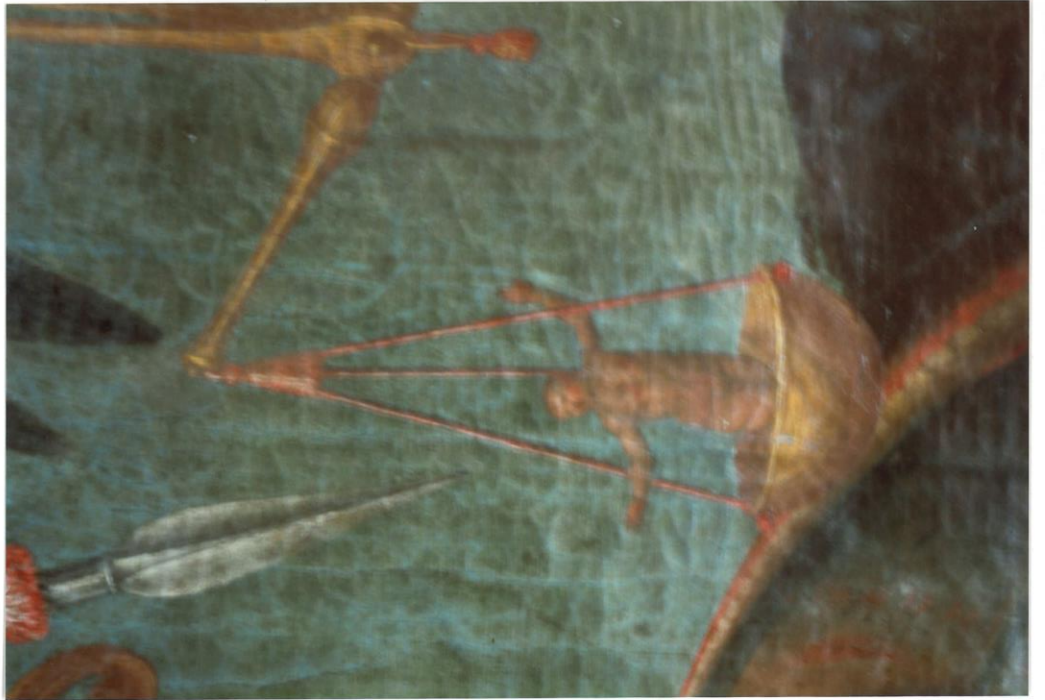
In fase di pulitura e a pulitura ultimata
