EsseDi s.n.c.

LABORATORIO DI RESTAURO

RELAZIONE TECNICA CONSUNTIVA CIRCA LO INTERVENTO
DI RESTAURO EFFETTUATO SU CROCIFISSO DI LEGNO DI
PINTO SITO NELLA CHIESA DELLA MADONNA DEL PIANTO
IN CASTAGNOLA (MASSA)

APRILE 1999

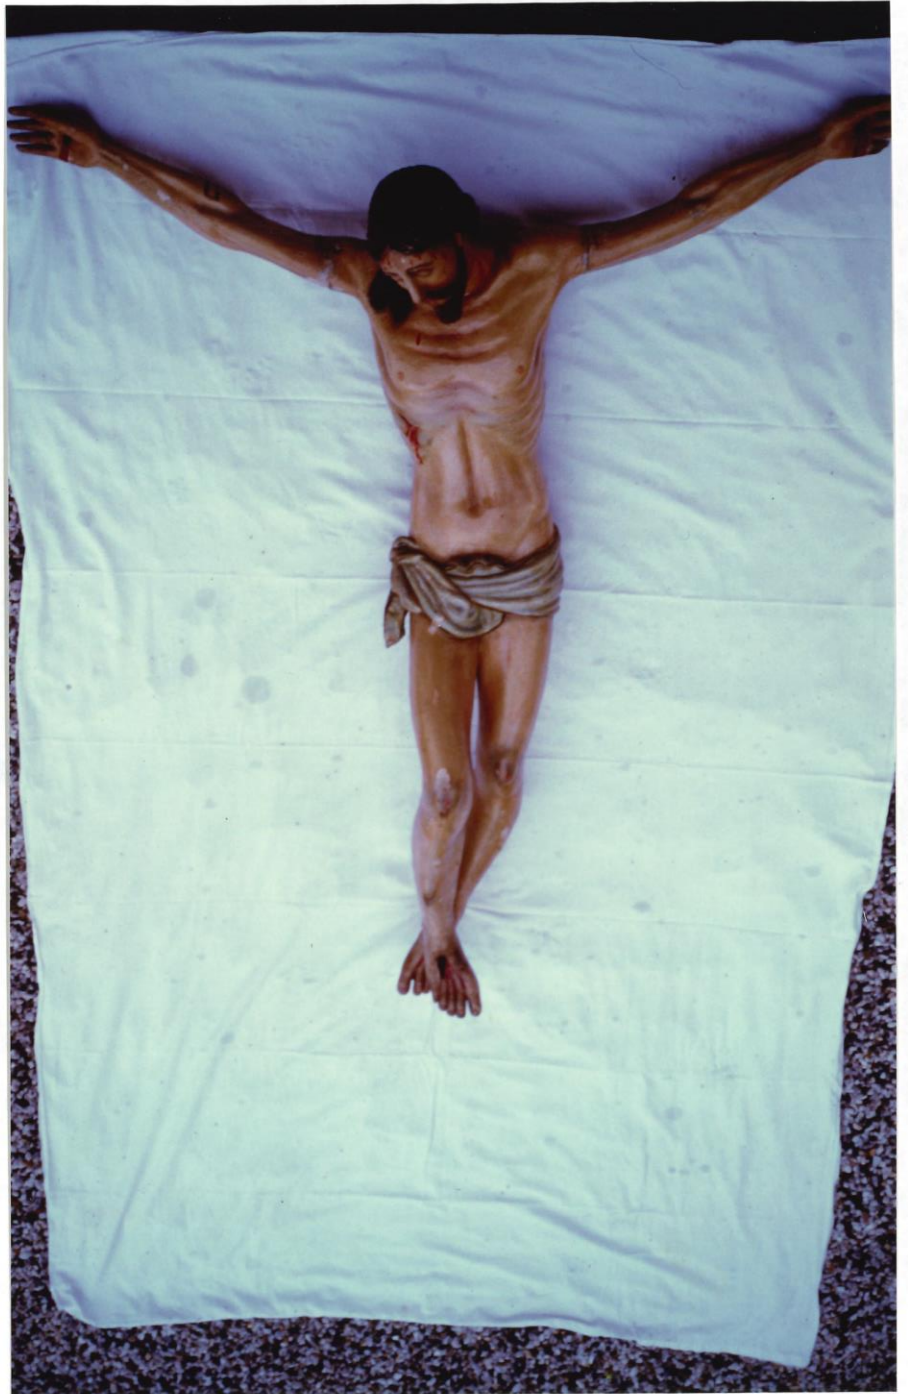
Foto generale preintervento

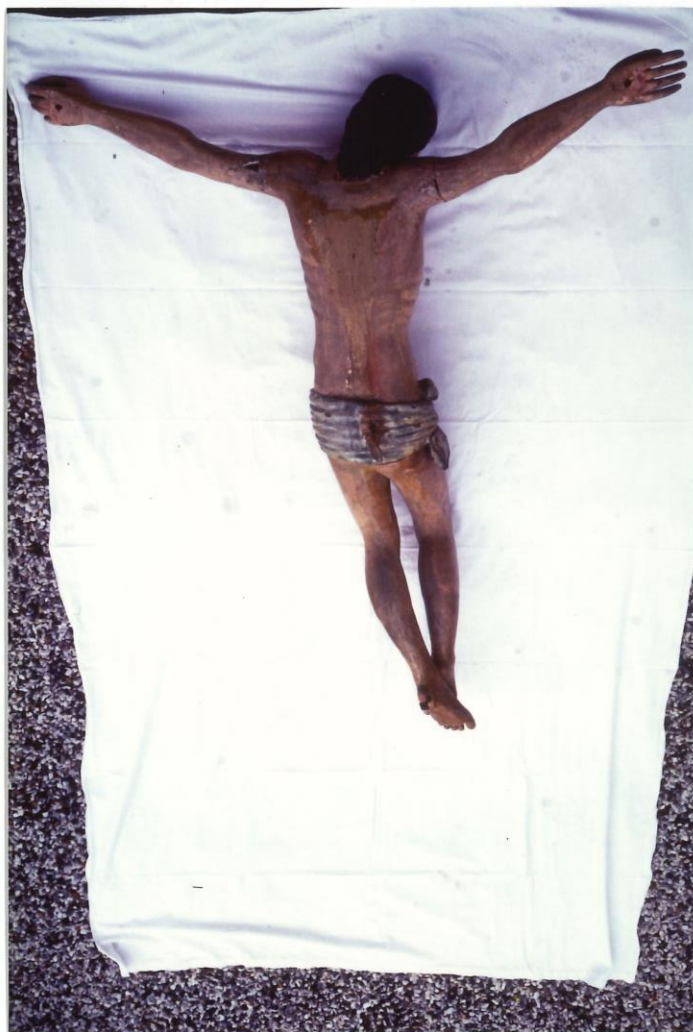
La stratigrafia è identica in tutte le parti del corpo fatta eccezione dell'inserito a tavolette che ricopre il retro dove mancano gli ultimi due strati di colore (10-11).

Ampie stuccature nonché segni di raspa sui bordi circostanti testimoniano sicuramente un intervento di una certa entità sul retro.

Generale retro

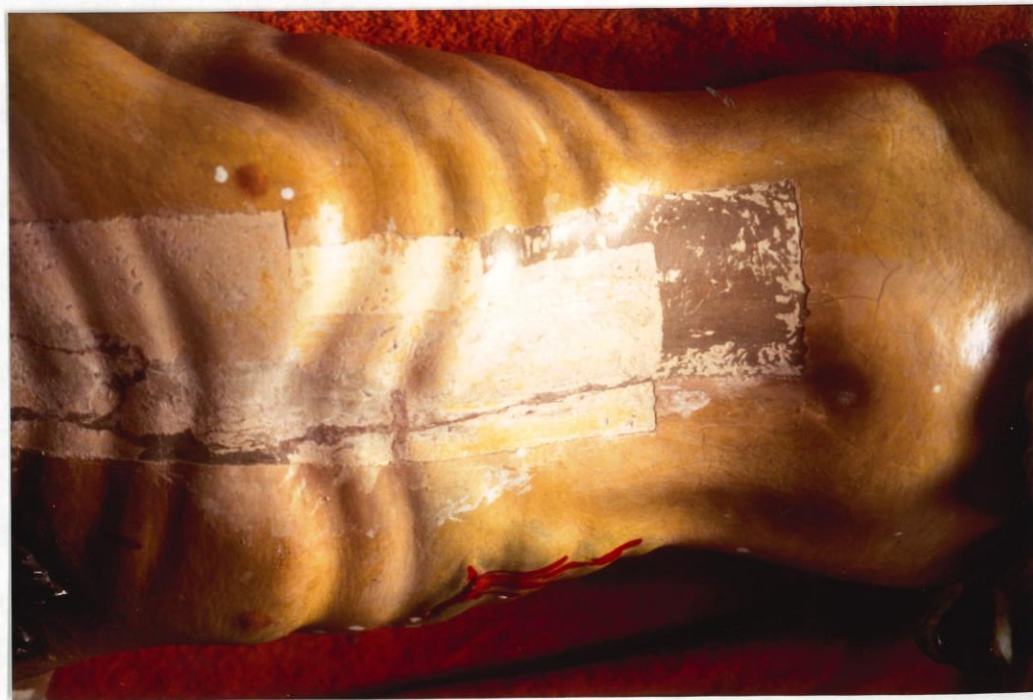
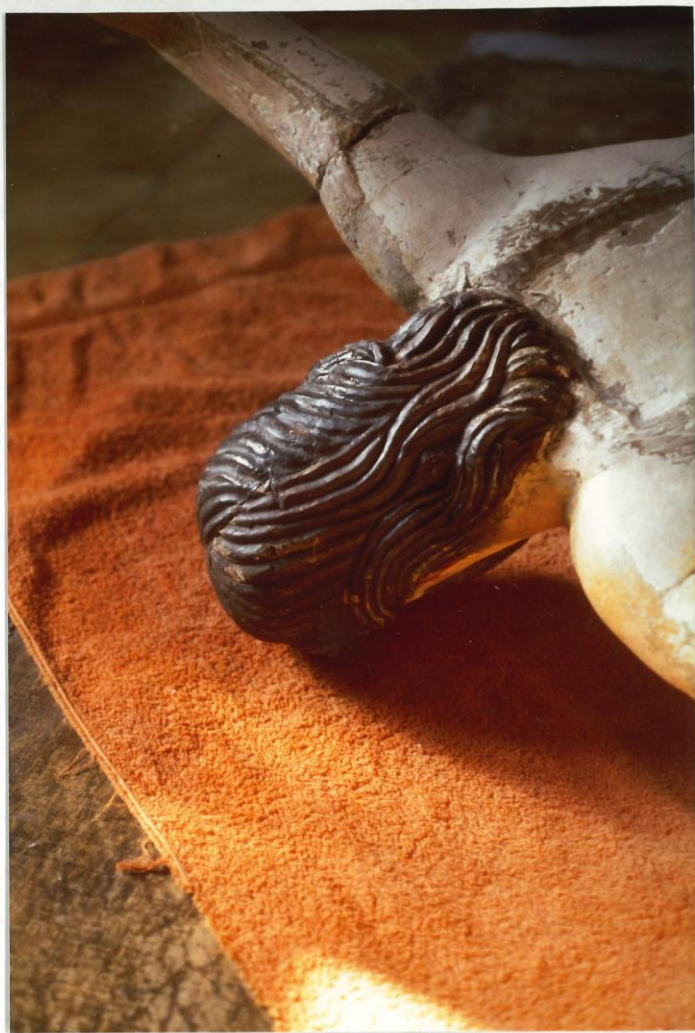
Per smontare i canti avremmo dovuto agire con sistemi distruttivi assai invasivi e sinceramente non ci è sembrato il caso. La figura del Cristo già ad una prima tassellatura metteva in evidenza una serie numerosissima di strati pittorici che col tempo avevano finito per appesantire l'intaglio e il modellato. Gli strati rimossi sono stati partendo dalla superficie:

- 1) spessa vernice tipo coppale
- 2) Smalto rosa
- 3) smalto rosa più scuro
- 4)^c Smalto ocra
- 5) Color paglierino
- 6) Colore terra d'ombra scura
- 7) Colore terra d'ombra più chiara

- 8) Colore paglierino
- 9) Sottile colore rosa
- 10) Sottile colore incarnato chiaro
- 11) Preparazione color verdastro

I primi sette strati di colore erano molto solidali tra loro e riconducibili ad un tempo assai recente.

Lo strato N.7 color terra d'ombra funzionava da distaccante ossia isolava gli strati sottostanti sicuramente più antichi. Sul colore originale ossia lo strato N.10 erano chiaramente visibili i resti di un protettivo; probabilmente una vernice che ha contribuito molto a conservare il colore ed ha inoltre in qualche modo isolato il colore originale dai soprastanti. Fino allo strato N.7 le stesure di colore sono state rimosse aiutandosi con un decapante neutro.

Tassellature di pulitura sul torace e situazione del dorso in lavorazione

Negli strati sottostanti la pulitura è stata effettuata interamente a bisturi.

La vernice originale è stata rimossa con dimetilformamide poichè molto ingiallita e non omogenea; il colore è stato infine lavato con acqua demineralizzata.

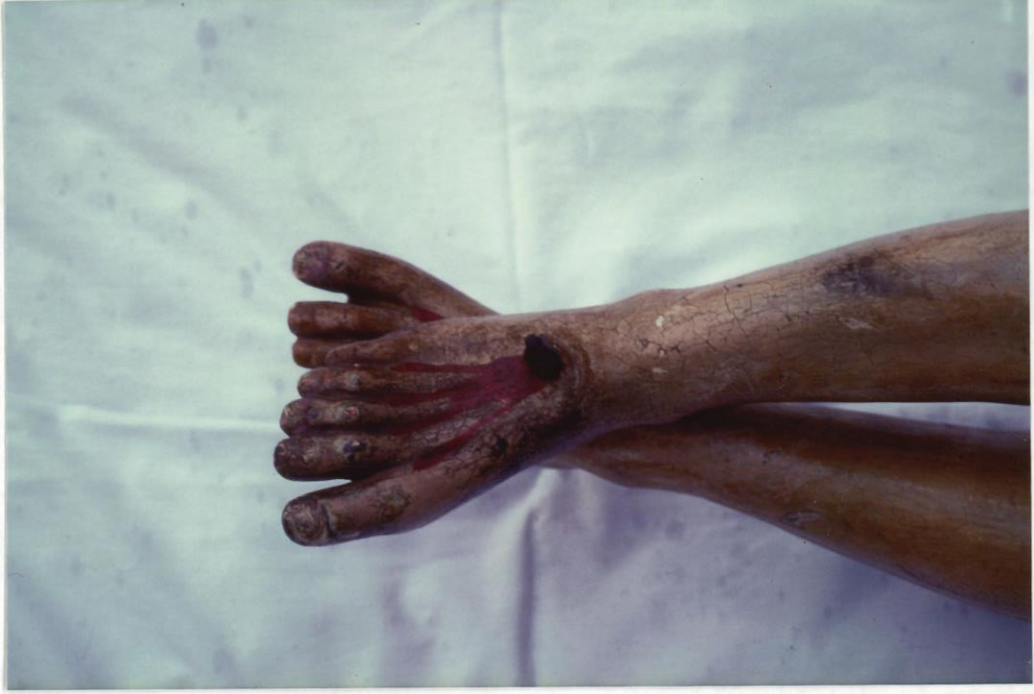
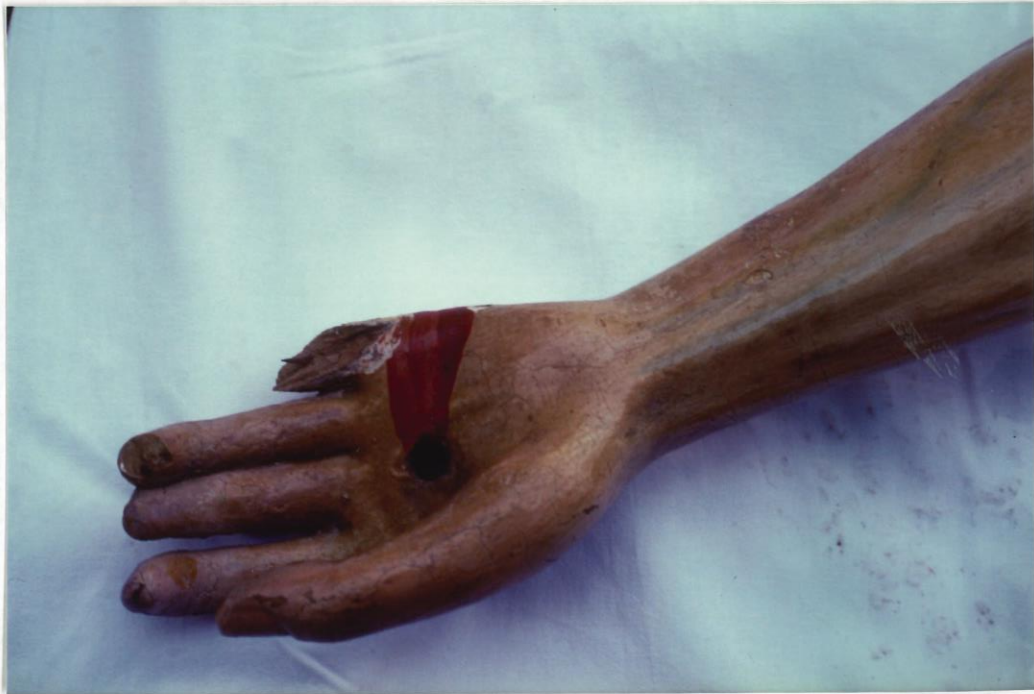
Le estremità hanno nelle mani, alcune dita troncate e le falangi estreme mancanti.

Le mani e i piedi prima dell'intervento

Tutti gli incollaggi di quest'ultime sono stati rimossi e ripristinati; sono state inoltre ricostruite con stucco eposidico il termine delle falangi mancanti.

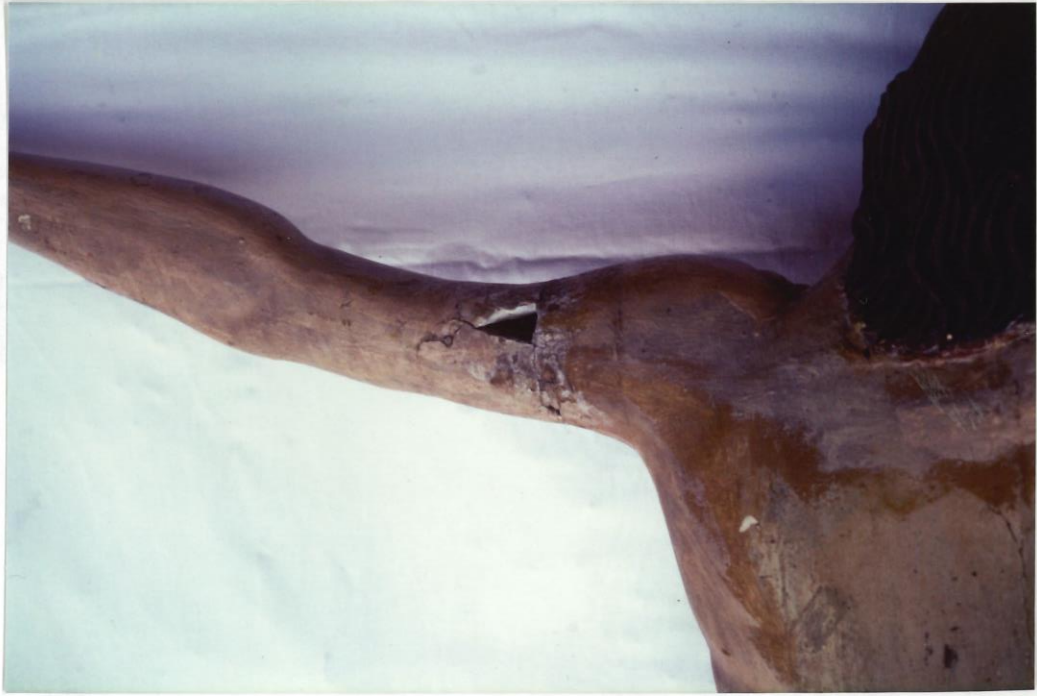
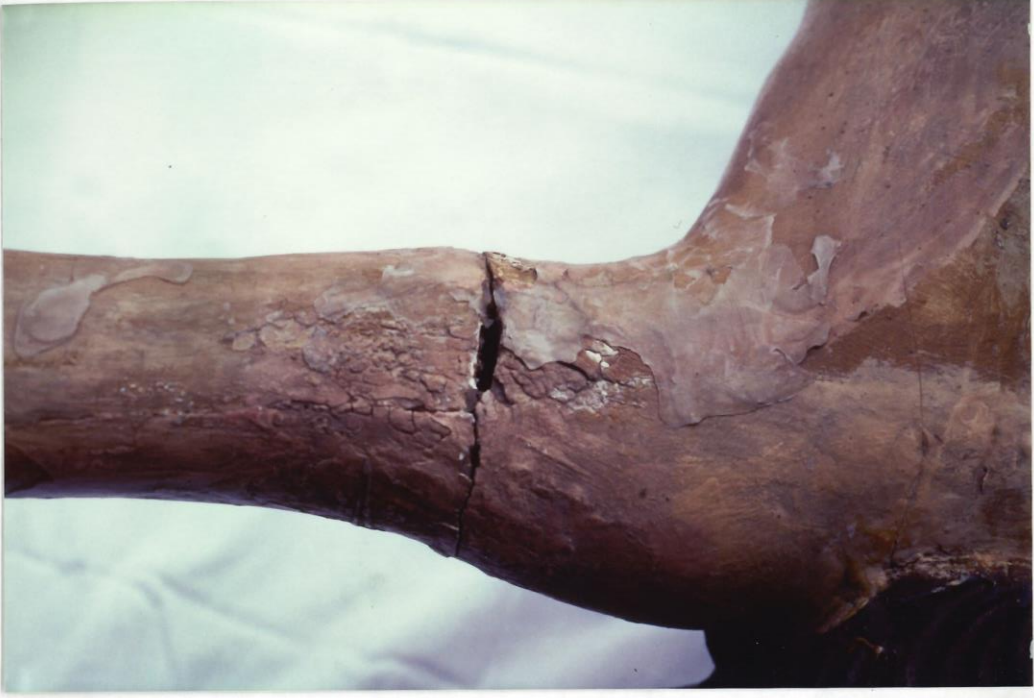
Da un punto di vista strutturale, come accennato precedentemente la scultura risulta vuota all'interno in corrispondenza del tronco. E' composta di più parti assemblate insieme oltre la connessione evidente delle braccia col tronco.

Le inserzioni delle braccia con il tronco e le loro pesanti stuccature

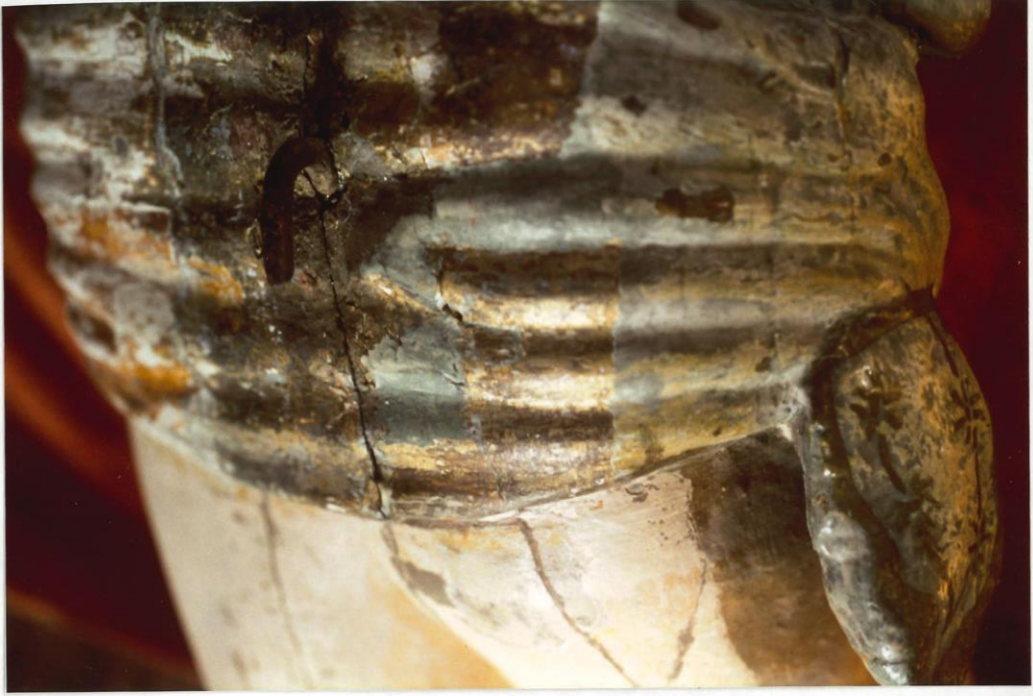
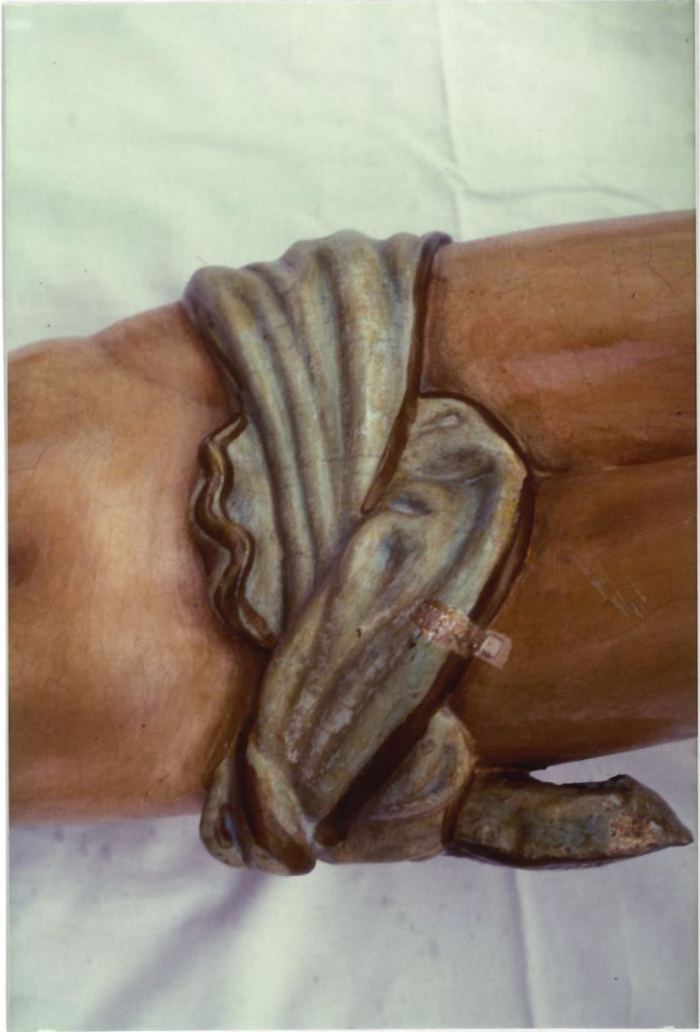
Il perizoma quando il Cristo è stato ritirato si presentava colorato con uno smalto grossolano color turchese; sotto si trovavano varie ripassature a porporina, quindi un primo strato di foglia di argento meccata sotto la quale uno spesso strato di gesso nascondeva lo strato di argento originale meccato con tono molto aranciato.

Una parte del risvolto annodato del pannello laterale risultava aggiunta per mascherare una vecchia rottura; la ricostruzione era realizzata in truciolo e colla. In questo caso si è preferito lasciare la rottura a vista non avendo elementi per ricostruire il pezzo mancante.

Sul davanti purtroppo della mecca originale restavano solo pochi frammenti e la foglia era stata molto consumata da azioni abrasive.

Il perizoma prima dell'intervento e in fase di pulitura

Tutte le parti mancanti sono state stuccate a gesso e colla e quindi argentate e rimeccate cercando di intonare con la meccà originale.

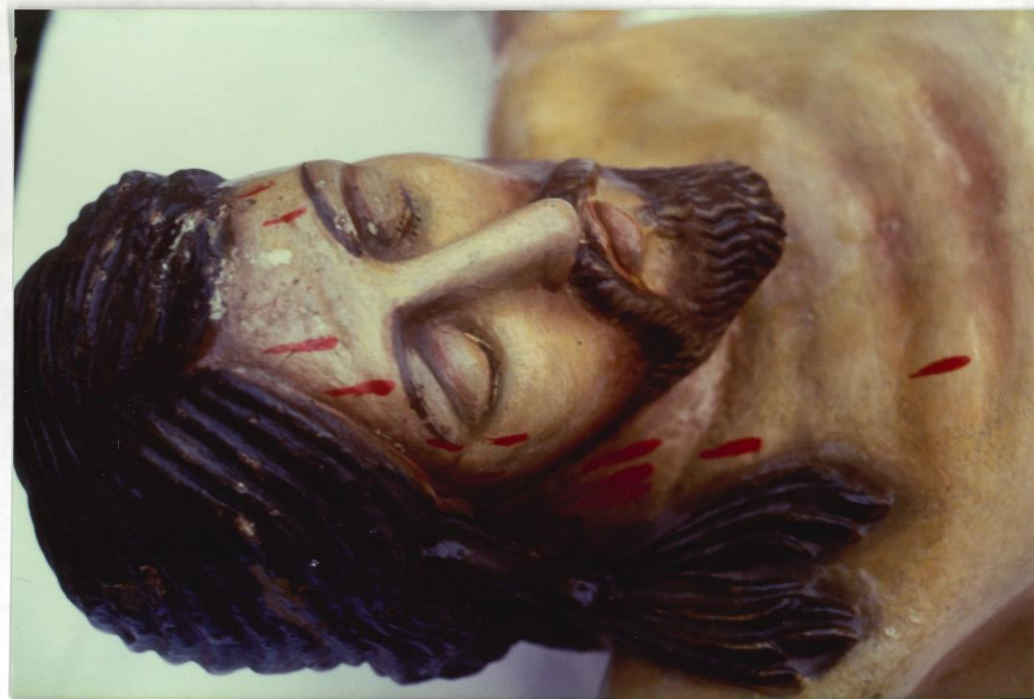
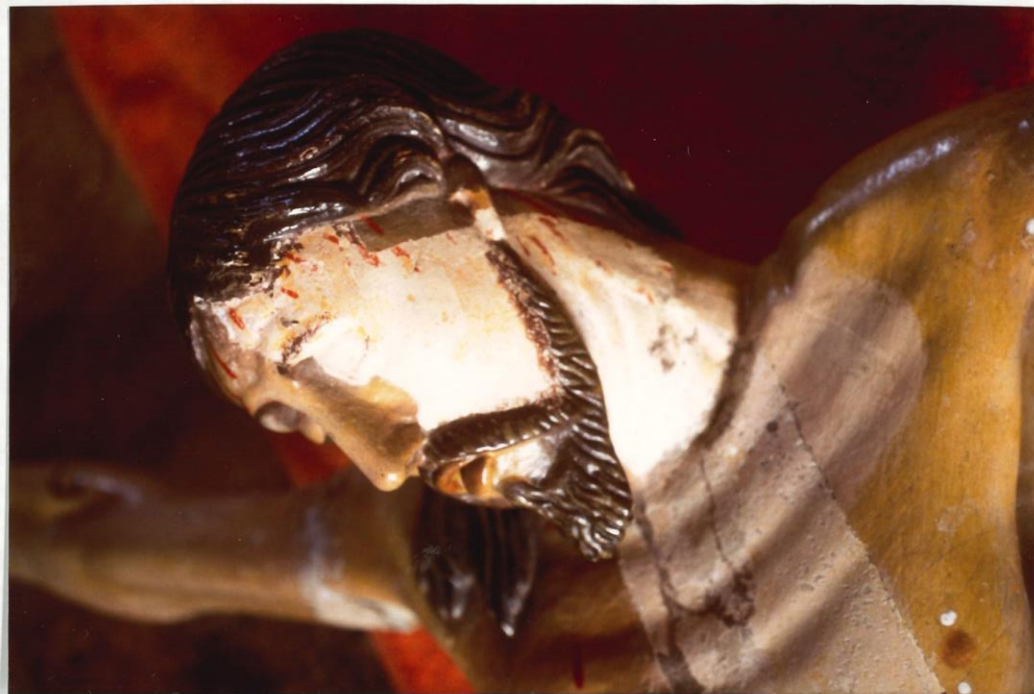
La barba e i capelli risultano intagliati nel legno nonostante la barba presenti parti anche solo dipinte.

IL volto preintervento e in fase di pulitura
