RELAZIONE TECNICA CONSUNTIVA CIRCA L'INTERVENTO DI RESTAURO
EFFETTUATO SU SCULTURA IN CARTONE ROMANO RAFFIGURANTE LA
VISITAZIONE SITA NELLA PARROCCHIA DI S.PIETRO IN CORLAGA (ORATORIO DI
AGNETTA).

Laboratorio di Restauro

DATI DI RIFERIMENTO

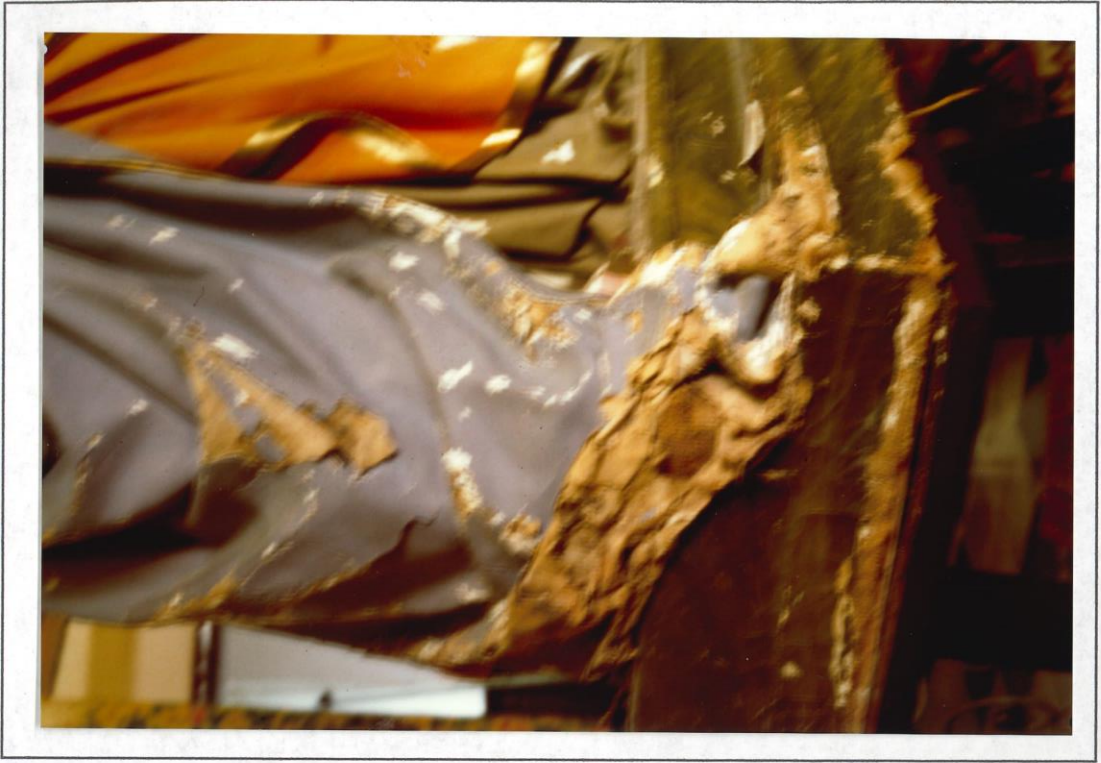
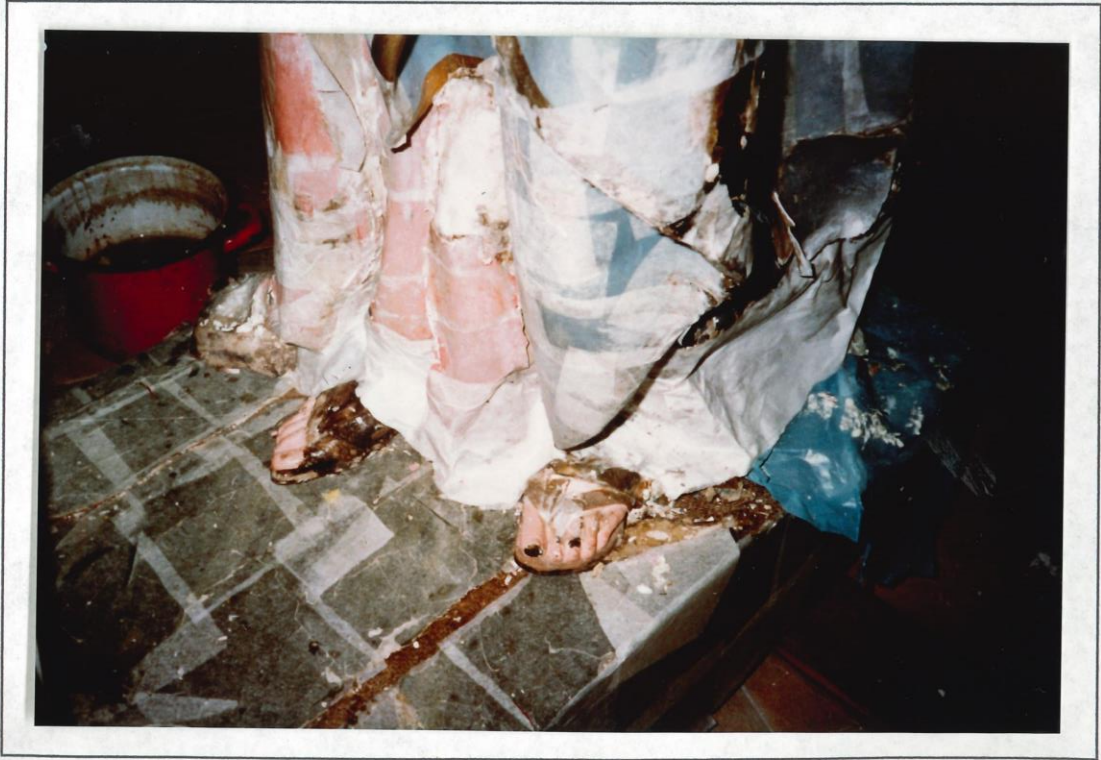
La scultura in questione appare in pessimo stato di conservazione. Il degrado riguarda in particolar modo le zone inferiori più soggette ad assorbimento di umidità ascendente.

La preparazione a gesso e colla mostra scarsa adesione al cartone e insieme al colore, (una tempera grassa o per meglio dire un colore a base di un legante attualmente non sensibile all'acqua) appare molto rigido, con notevole tendenza alla cretatura e pericolosi sollevamenti.

Particolari del degrado e velinature

Tornati sulle superfici esterne è iniziato il lungo lavoro di consolidamento degli strati di cartone più superficiali e della preparazione a gesso.

In questa fase si è utilizzato carta giapponese e Primal AC 33 in soluzione acquosa applicato a pennello e a siringa.

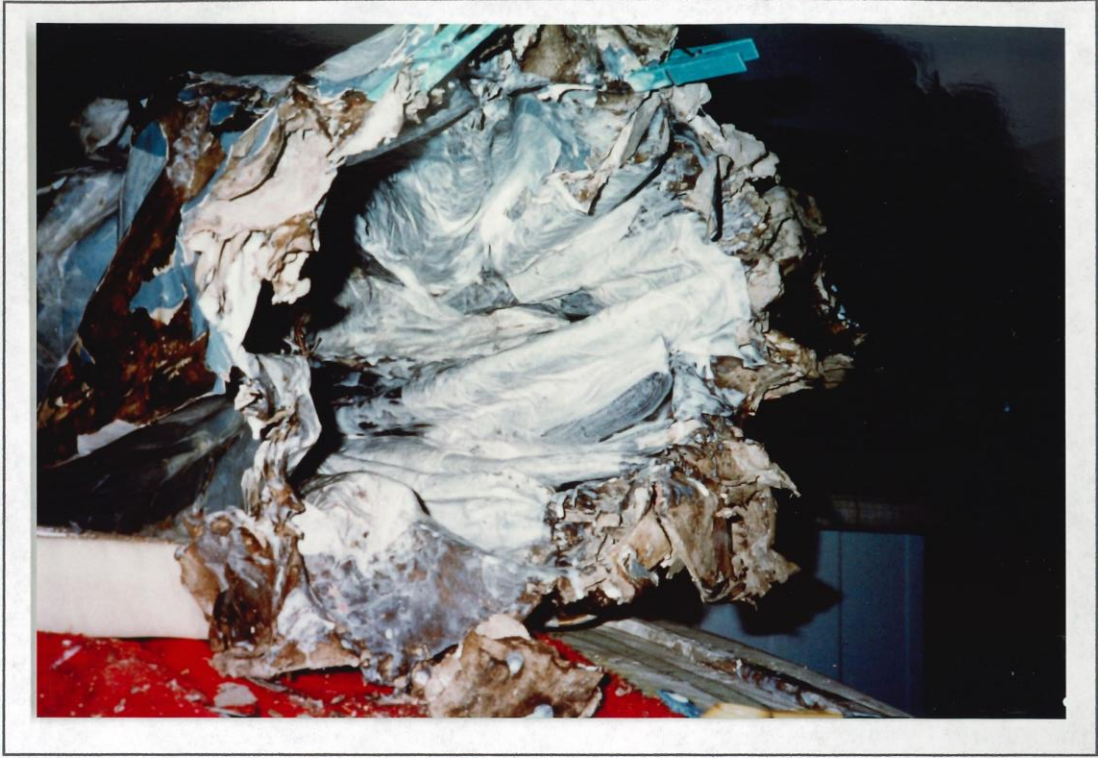
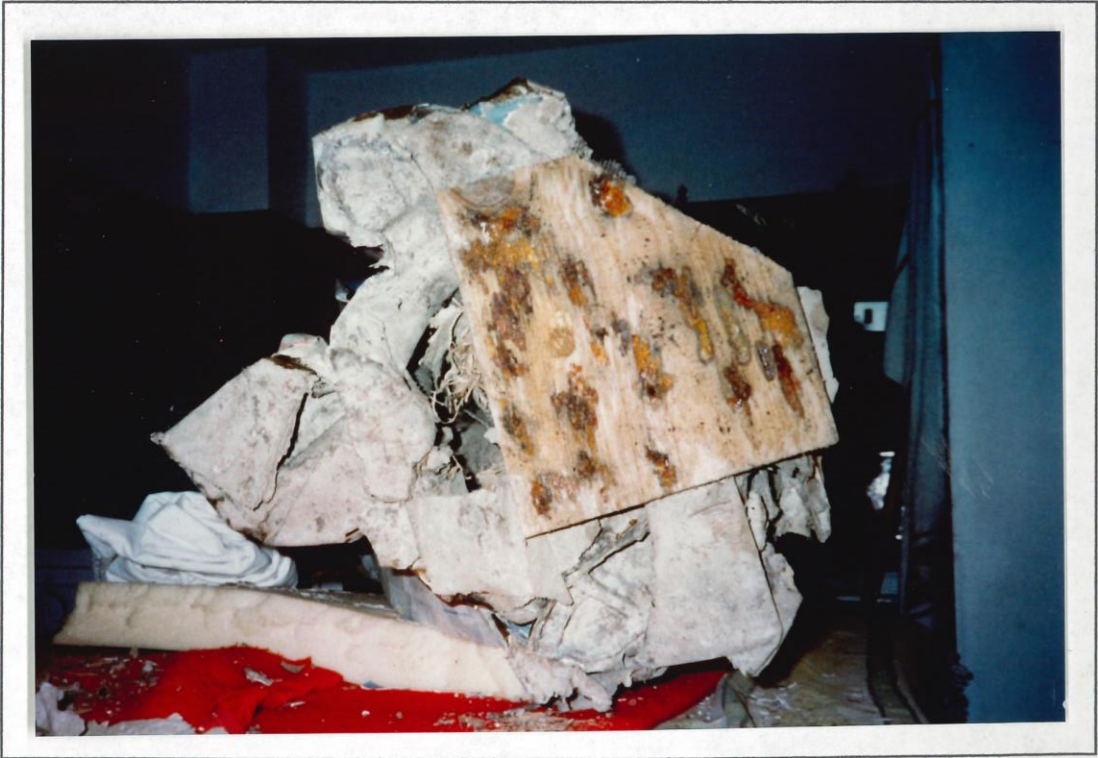
Il perno centrale, della Madonna alla prima manipolazione risulta completamente staccato dalla base a causa della completa ossidazione delle parti metalliche.

Particolari del sotto della Madonna con e senza perno in legno

Trasportato il manufatto in laboratorio la figura della Vergine è stata completamente distaccata dal supporto per poter ripristinare l'ancoraggio del perno di sostegno alla base.

A questo punto è stato ripulito e trattato il sostegno in legno e quindi riancorato alla base mediante 2 placche e 4 viti in alluminio di cm10 fermate da chiusura a farfalla.

Intorno al perno in legno è stata disposta una struttura a cono in cartone Fabriano di puro cotone riempita di poliuretano espanso (schiuma) e quindi l'imbottitura perduta è stata sostituita con stoppa nuova e cartone.

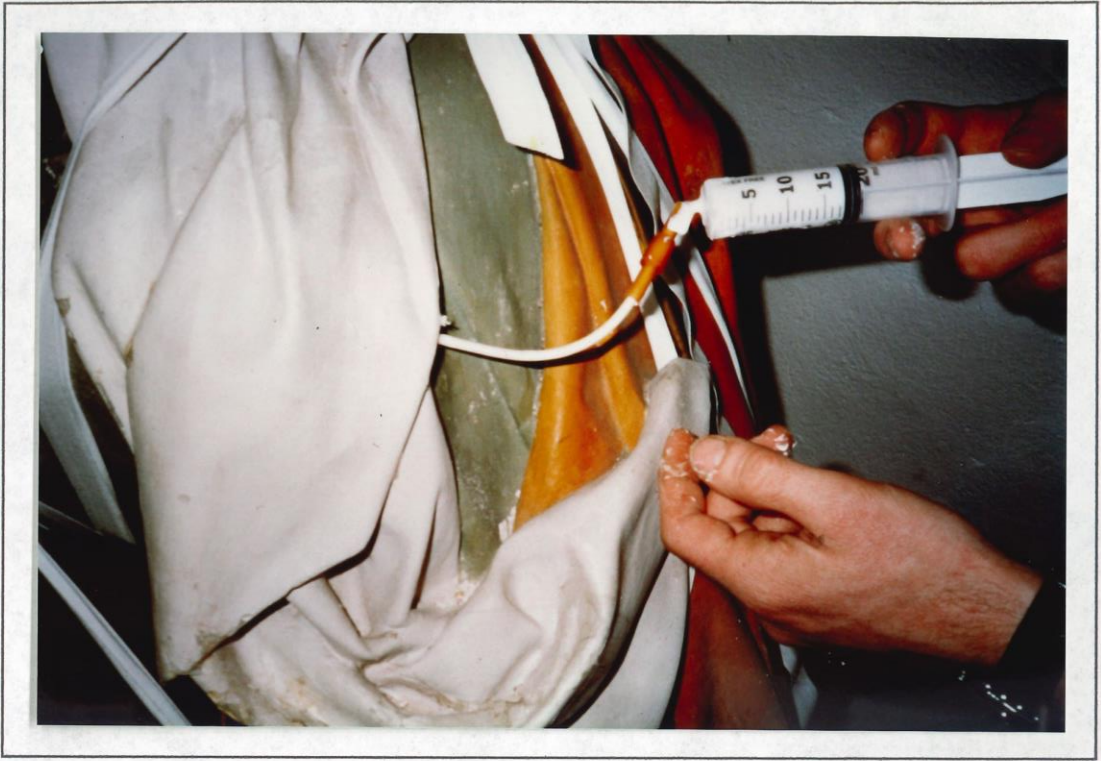
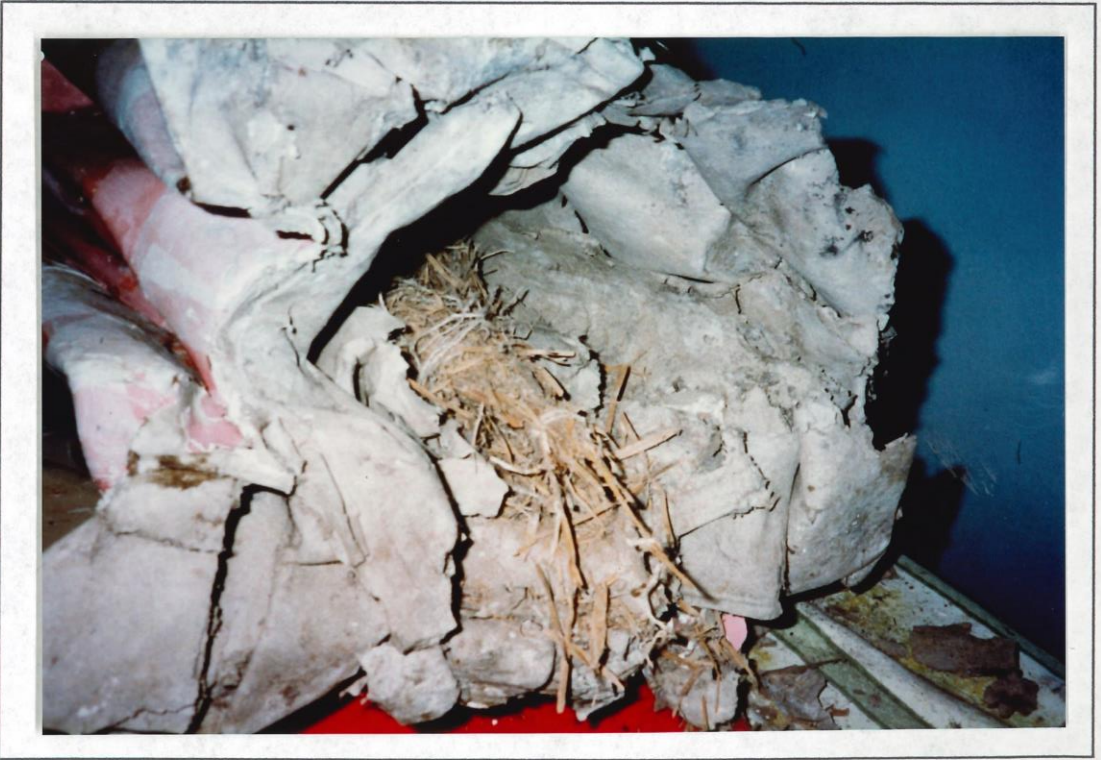
Il materiale dell'imbottitura a causa della sua natura organica è stato attaccato da muffe che hanno invaso anche ampie zone di cartone.

Degrado dell'interno e iniezioni di consolidamento

Per la figura di Elisabetta ancora ben collegata alla base e non così deteriorata come quella della Vergine le operazioni di consolidamento sono state eseguite tramite sondini in gomma inseriti attraverso piccoli fori creati nelle parti nascoste dell'abito.

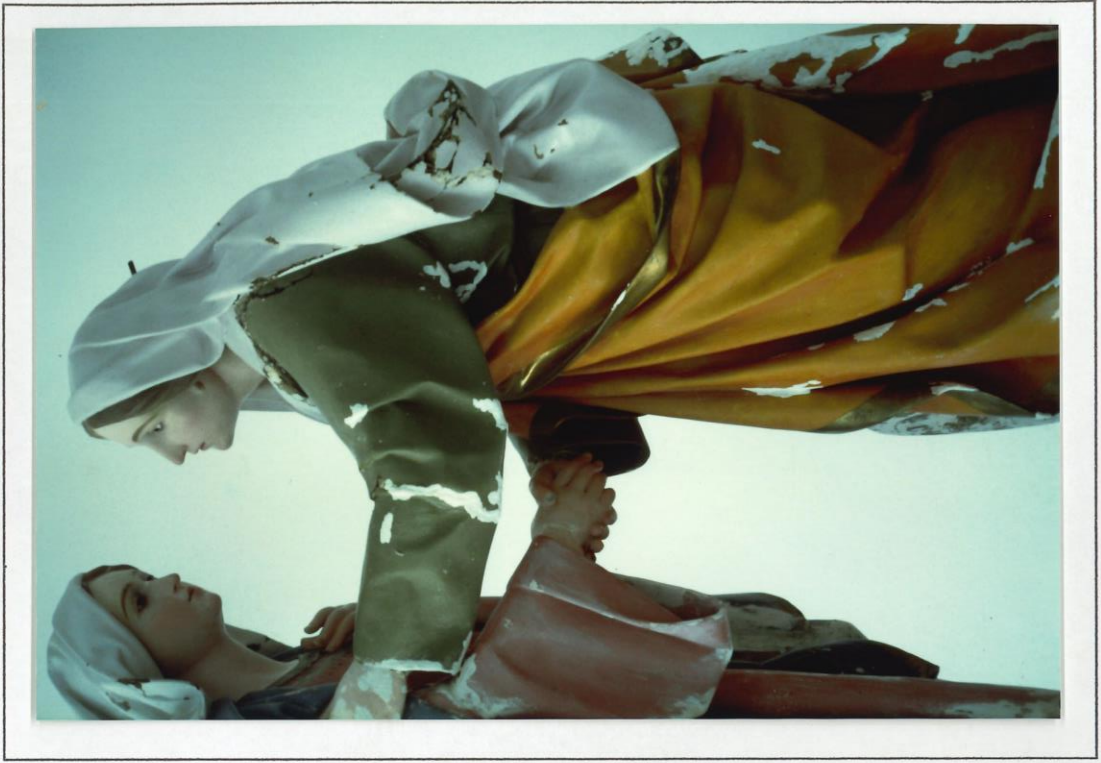
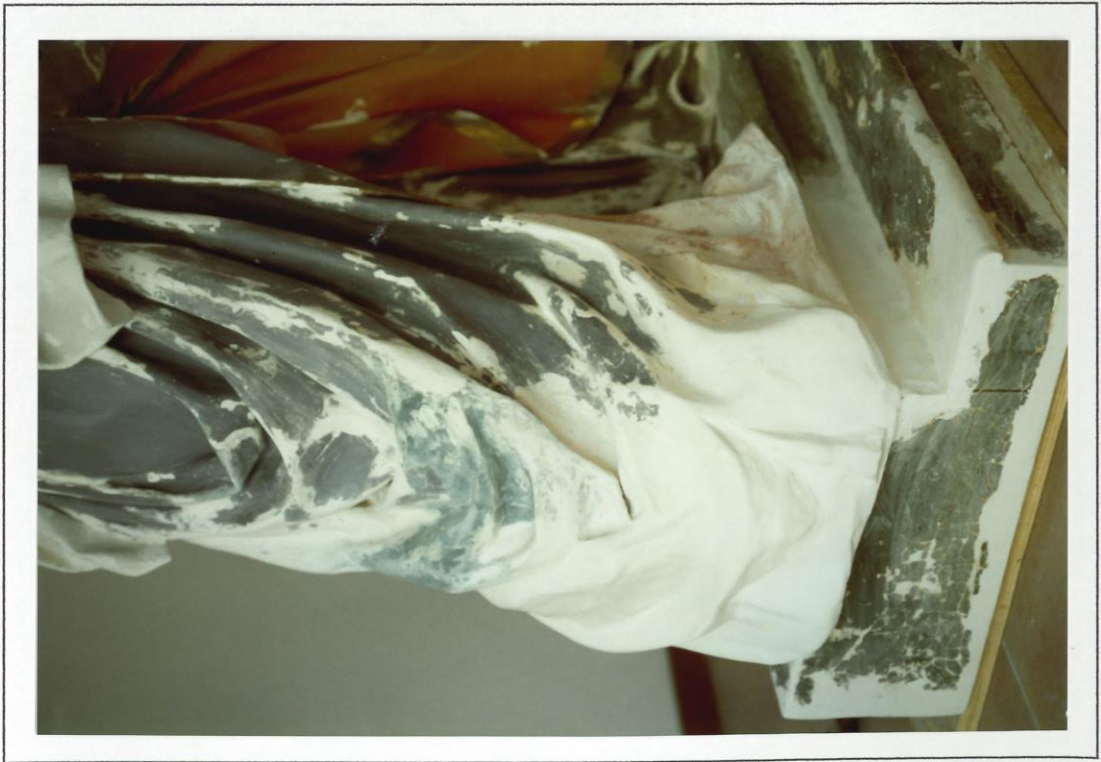
La scultura in fase di stuccatura

Tutte le lacune sono state stuccate a gesso a oro tradizionale e quindi riprese pittoricamente con fondi a tempera e finiture a vernice.

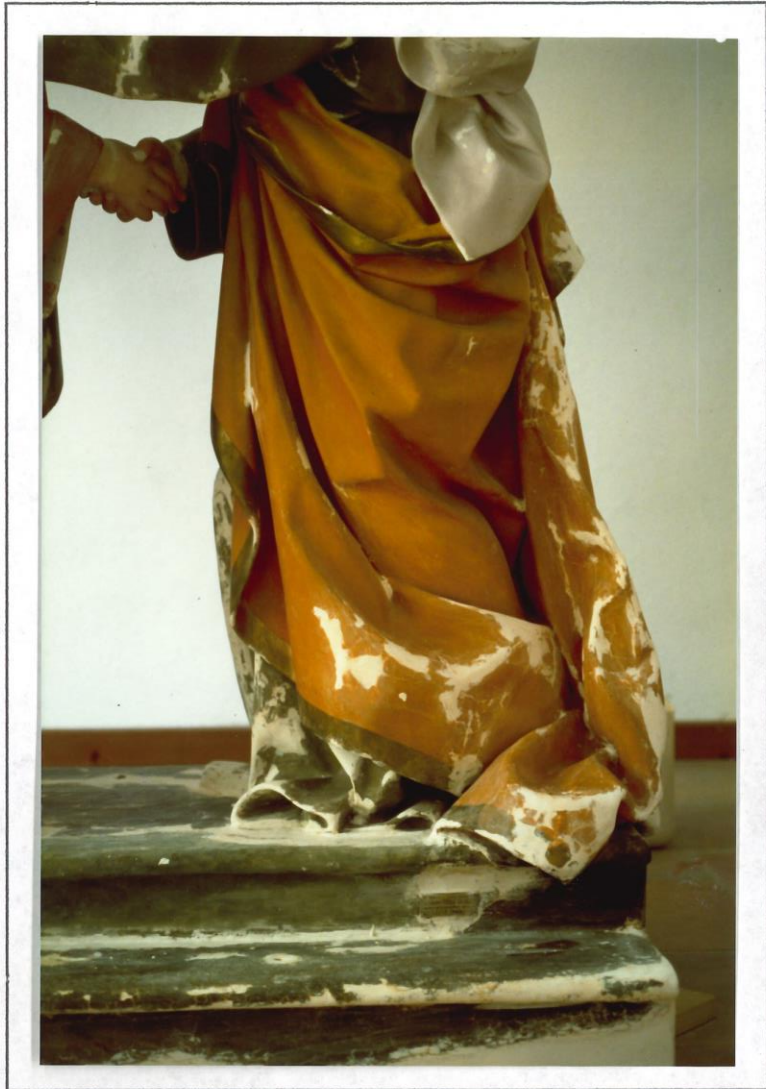
Ancora stuccature

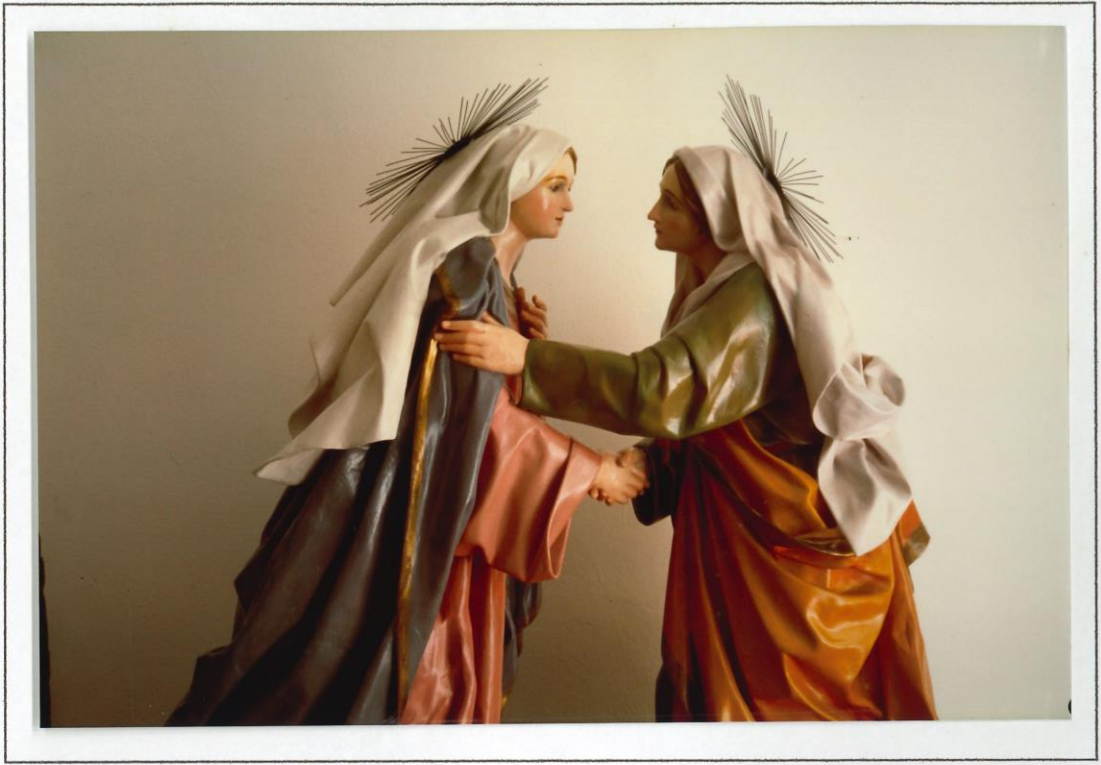
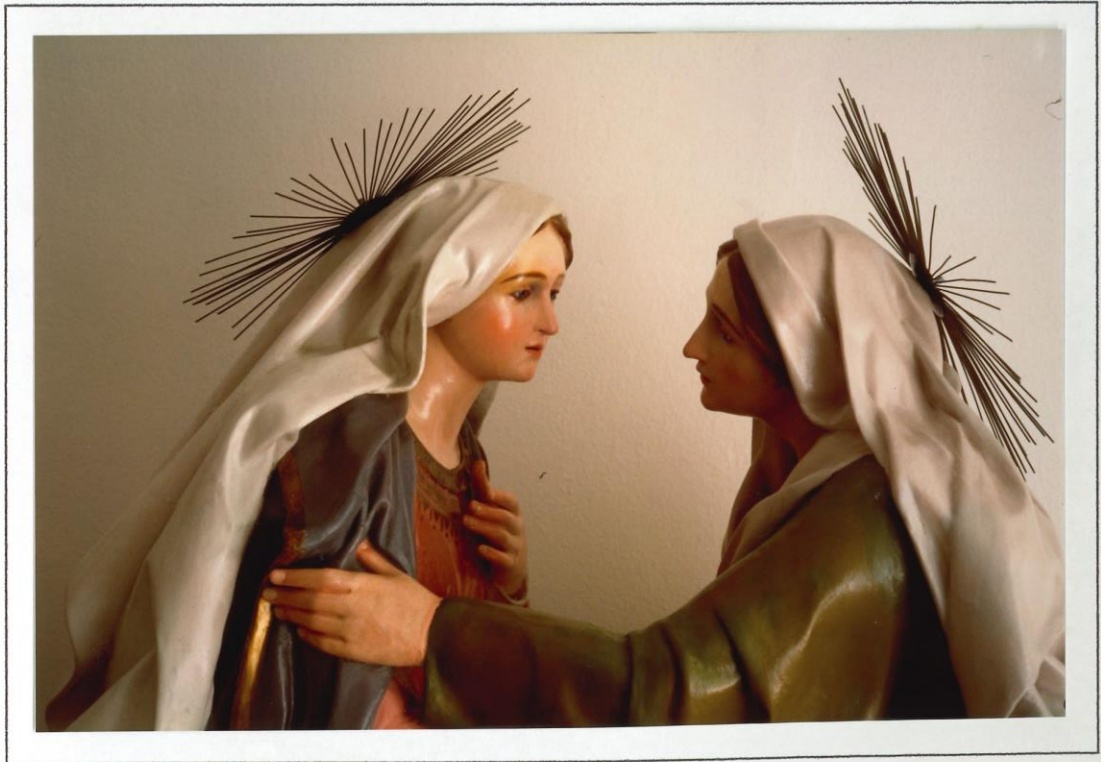
Particolari a restauro ultimato

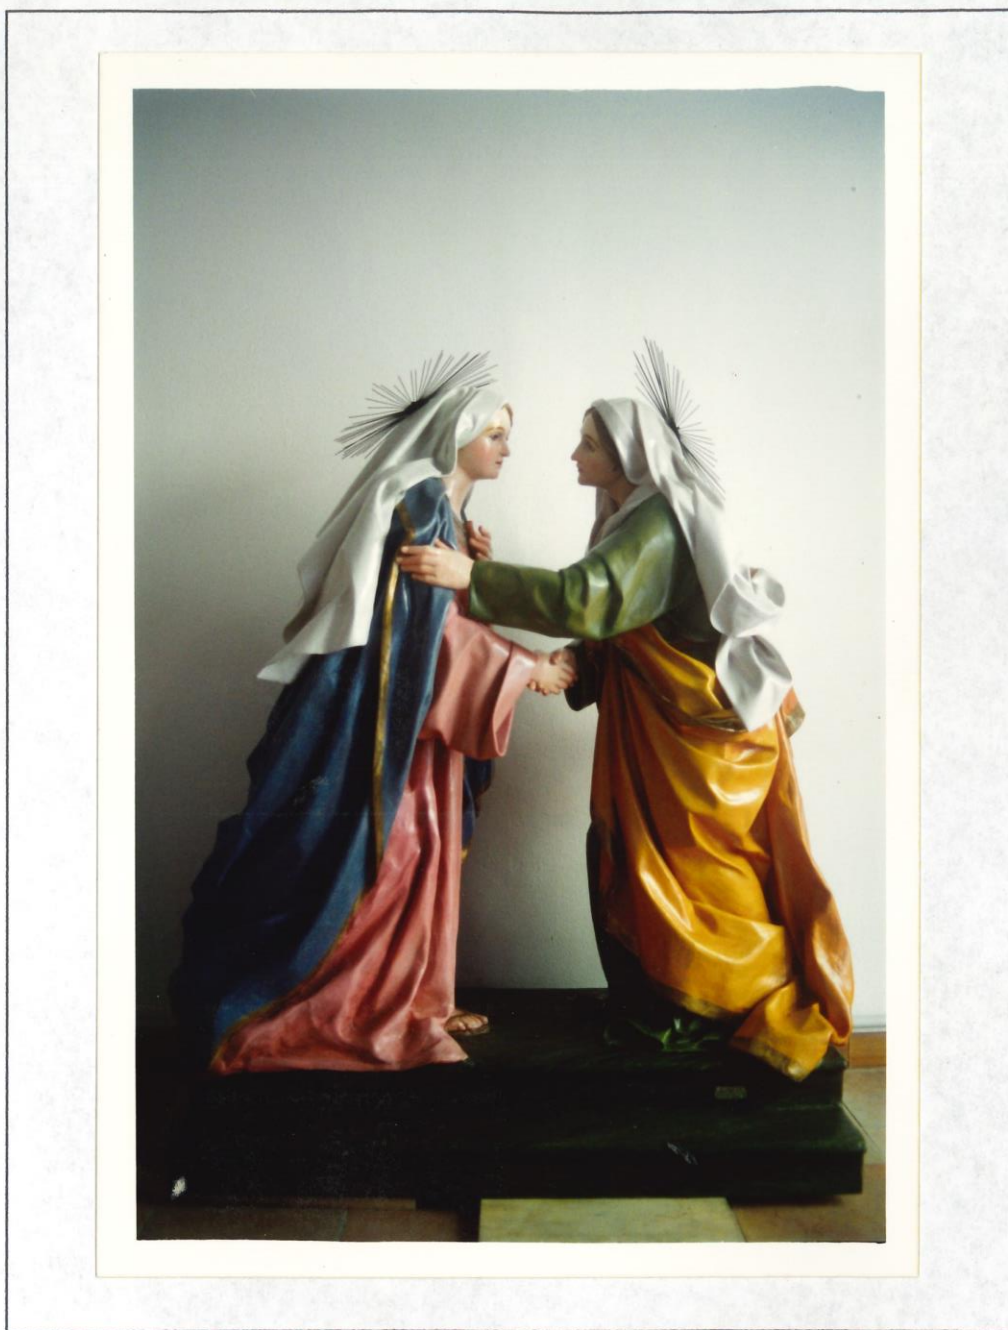
La composizione dopo l'intervento
