EsseDi s.n.c.

LABORATORIO DI RESTAURO

RELAZIONE TECNICA CIRCA L'INTERVENTO DI
RESTAURO EFFETTUATO SU DIPINTO RAFFIGURANTE
MADONNA DEL ROSARIO SITO NELLA CHIESA DEI
S.S. SIMONE E GIUDA IN CASTAGNETOLI (MS)

LUGLIO 1997

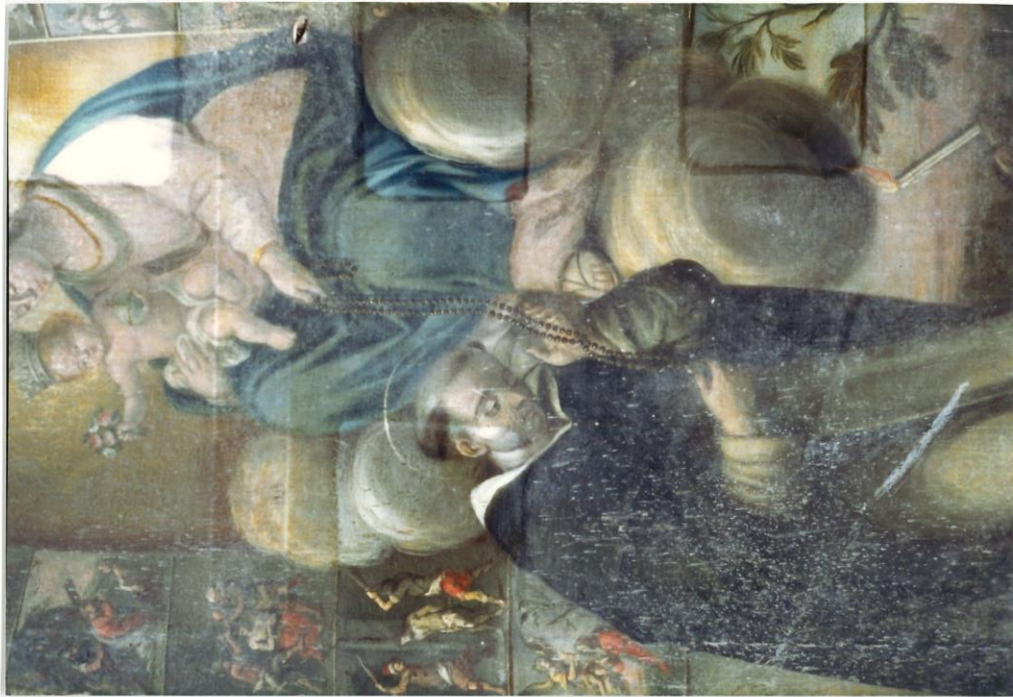
Particolare pulitura

Asportazione colature di cera con essenza
di petrolio e carta assorbente.
Rifinitura pulitura con leggero detergente

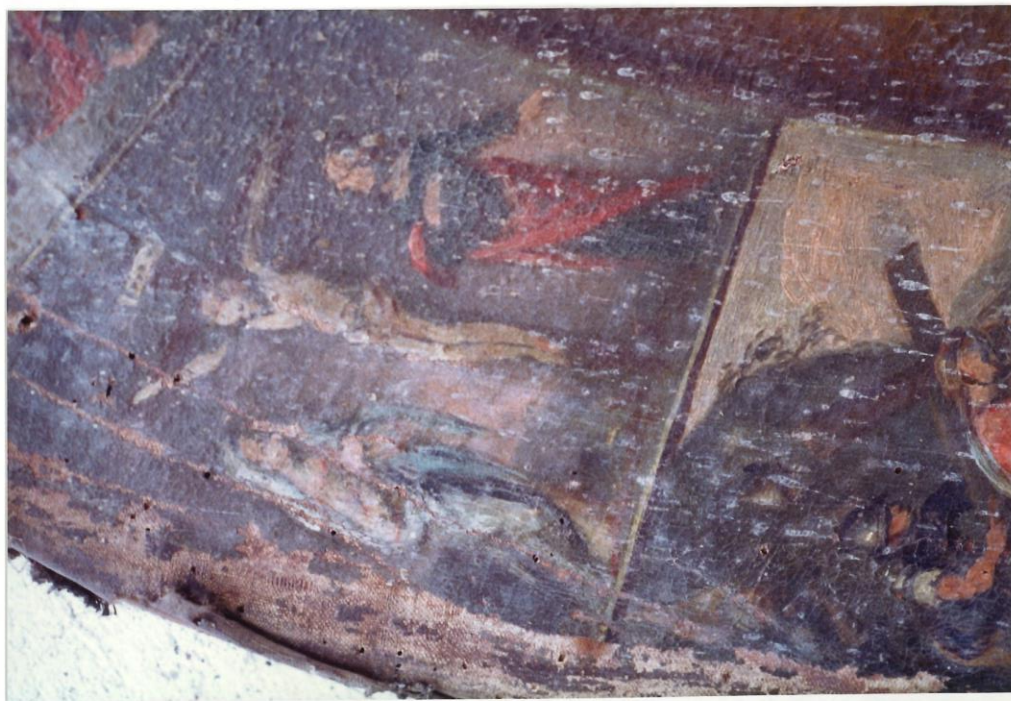
Particolare preintervento
