LABORATORIO DI RESTAURO

RELAZIONE TECNICA CIRCA L'INTERVENTO DI
RESTAURO EFFETTUATO SU DIPINTO RAFFIGURANTE
MADONNA CON BAMBINO, S. ANTONIO E M. MADDALENA
SITO NELLA CHIESA DEI S.S. SIMONE E GIUDA
IN CASTAGNETOLI (MS)

LUGLIO 1997

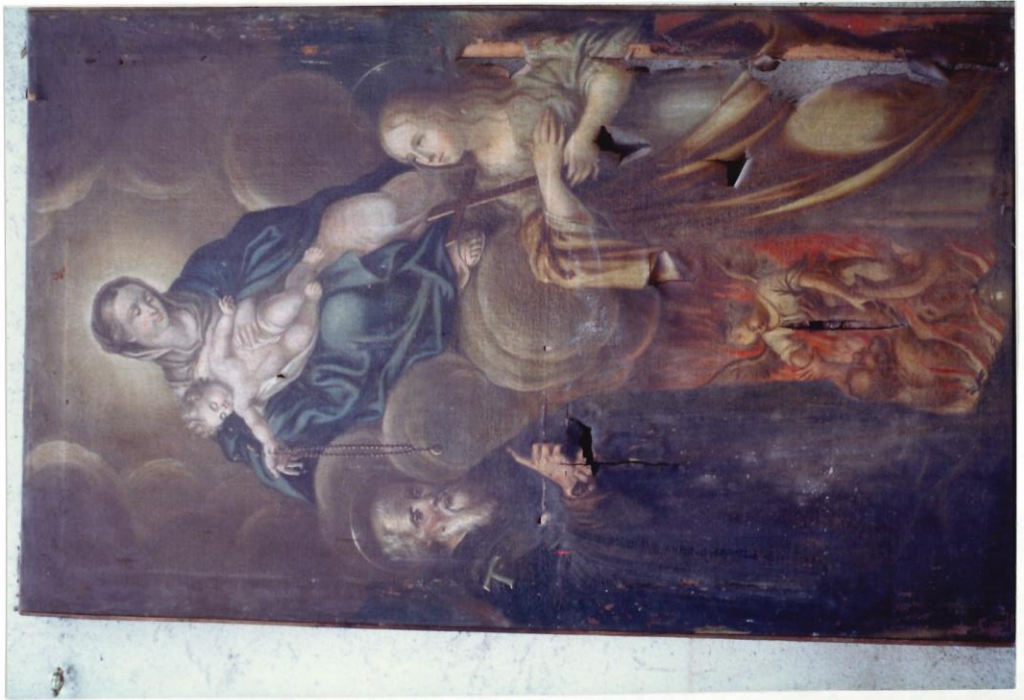
Recto preintervento

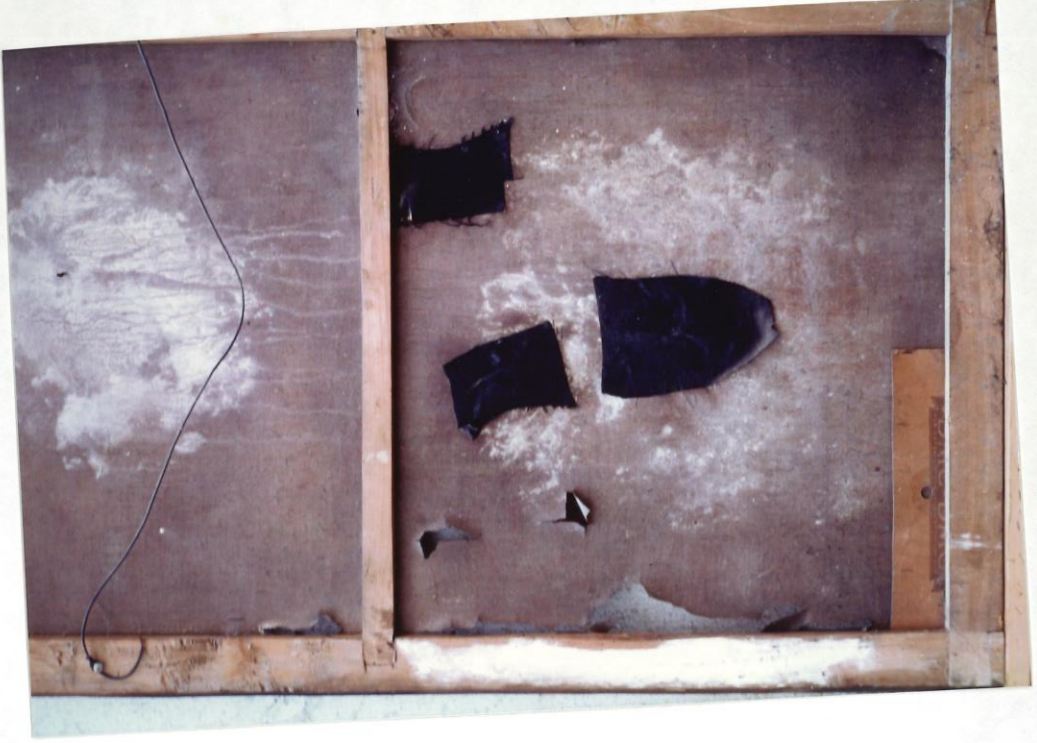
Verso preintervento

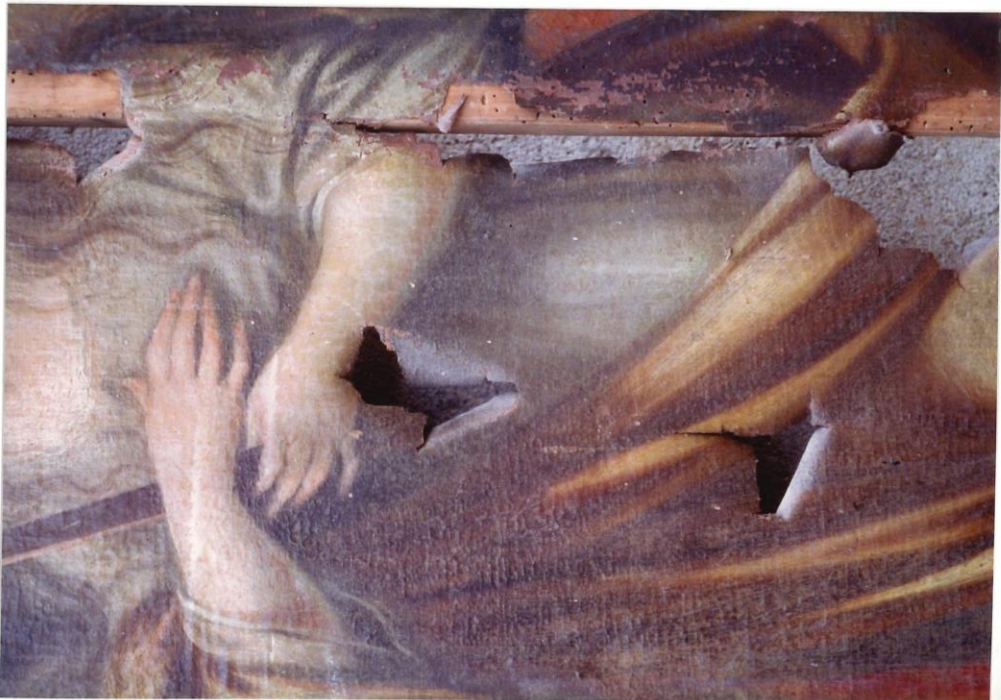
Particolare preintervento

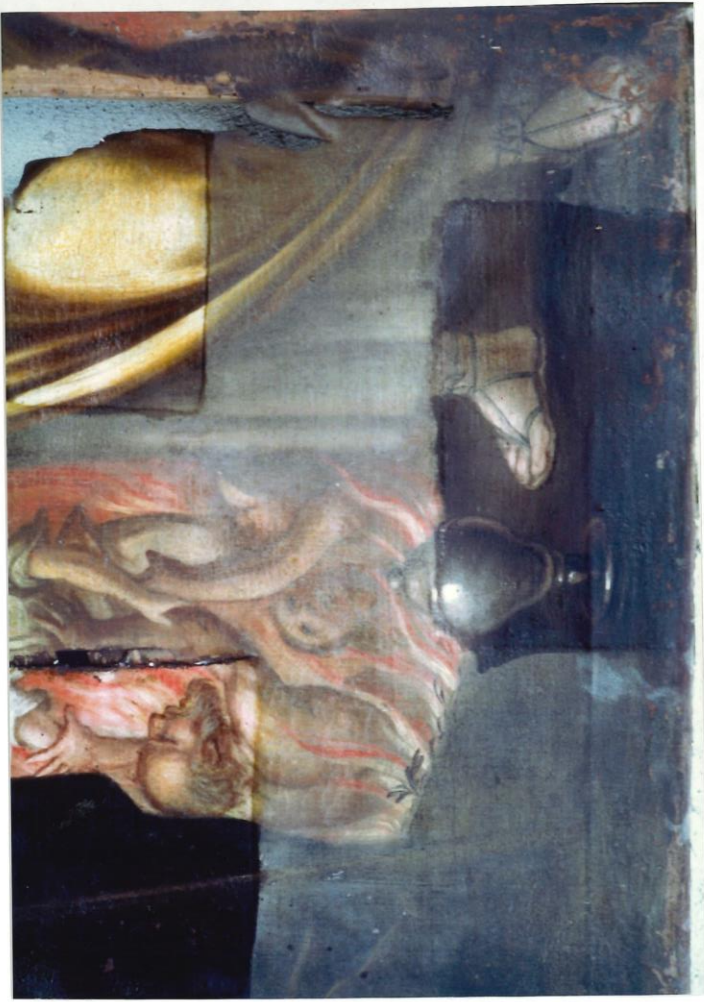
Particolare pulitura

Rimozione colature di cera con petrolio
e perfezionamento della pulitura con
leggero detergente
