*EsseDi s.n.c.*

LABORATORIO DI RESTAURO

RELAZIONE TECNICA CIRCA L'INTERVENTO DI  
RESTAURO EFFETTUATO SU TAVOLA RAFFIGURAN-  
TE MADONNA CON BAMBINO S.GIUSEPPE E S.MA-  
RIA MADDALENA SITA IN COMANO NELLA CHIESA  
DI S.GIORGIO

GIUGNO 1997

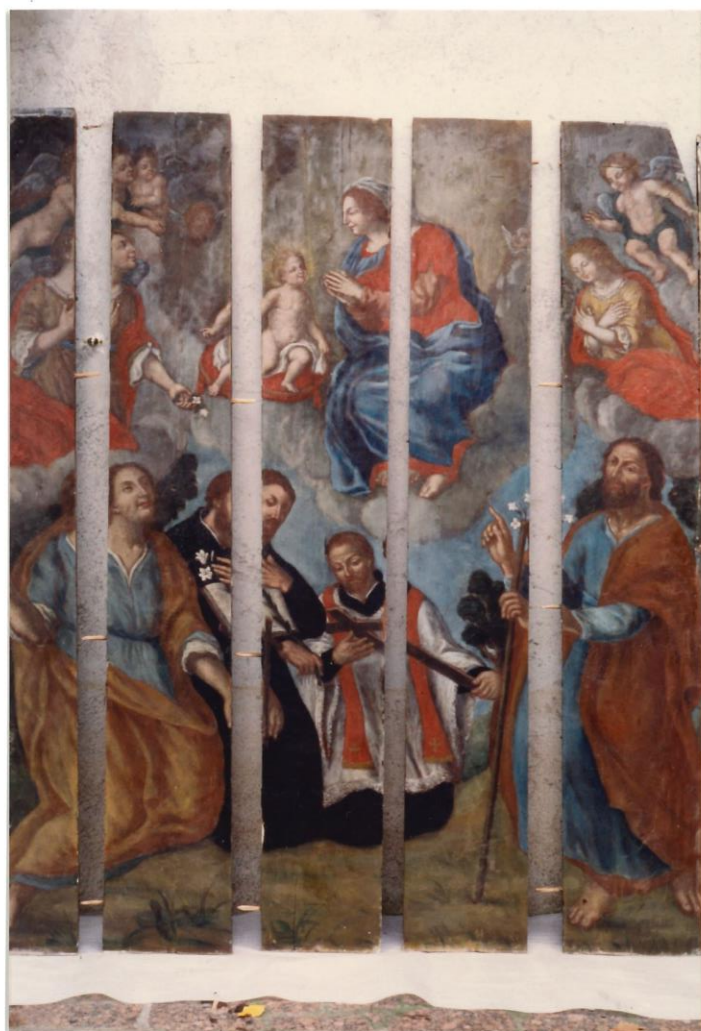
Quando abbiamo ritirato la tavola vi era un'unica traversa ancora in loco e le assi risultavano assai sconnesse tra loro anche se l'unico vero problema poteva essere costituito dal curvamento della prima tavola a Sx in alto che per motivi oscuri era stata spinta a forza nell'altare e ivi murata. Le fessure tra le diverse assi erano state abbondantemente stuccate e anche di questi stucchi si poteva osservare solo qualche resto perchè ovviamente in seguito a tutti i movimenti del legno erano caduti.

A parte lo sporco superficiale e alcune piccole riprese, in particolare nella parte inferiore il colore ad olio non presentava crettatura perchè la preparazione era praticamente assente e il colore medesimo molto sottile.

Lo stato di conservazione generale del legno era discreto scarsissimi gli attacchi da parte di insetti xilofagi, imbarcamento delle assi leggero, zone ristrette di sfaldamento dovute probabilmente a percolazioni di acqua, particolarmente degradato il listello che si trova aggiunto all'ultima tavola Dx.
