EsseDi s.n.c.

RELAZIONE TECNICA CONSUNTIVA CIRCA
L'INTERVENTO DI RESTAURO EFFETTUATO
SU N.1 DIPINTO SITO NELLA CHIESA DI
S.GIACOMO MAGGIORE IN LICCIANA NARDI (MS)

Dicembre 1995

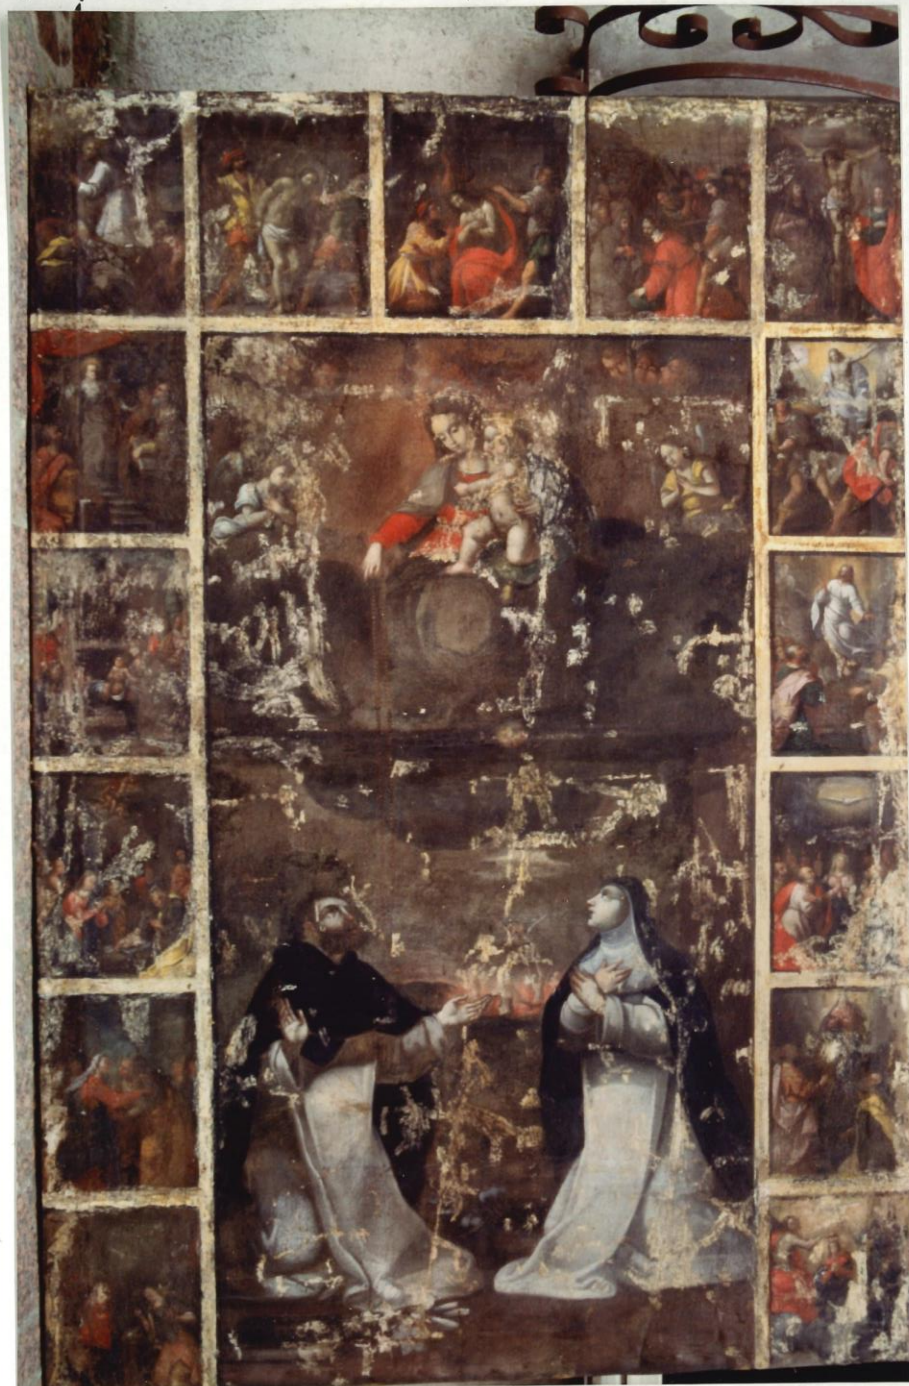
Foto generale con' gli stucchi a vista

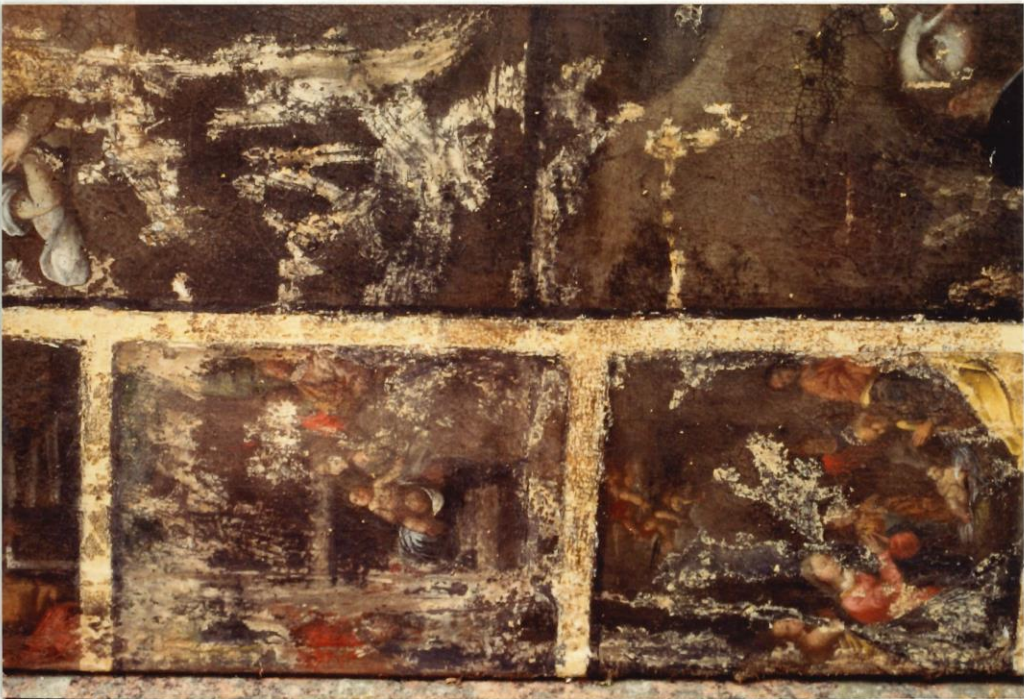
Formelle in fase di pulitura

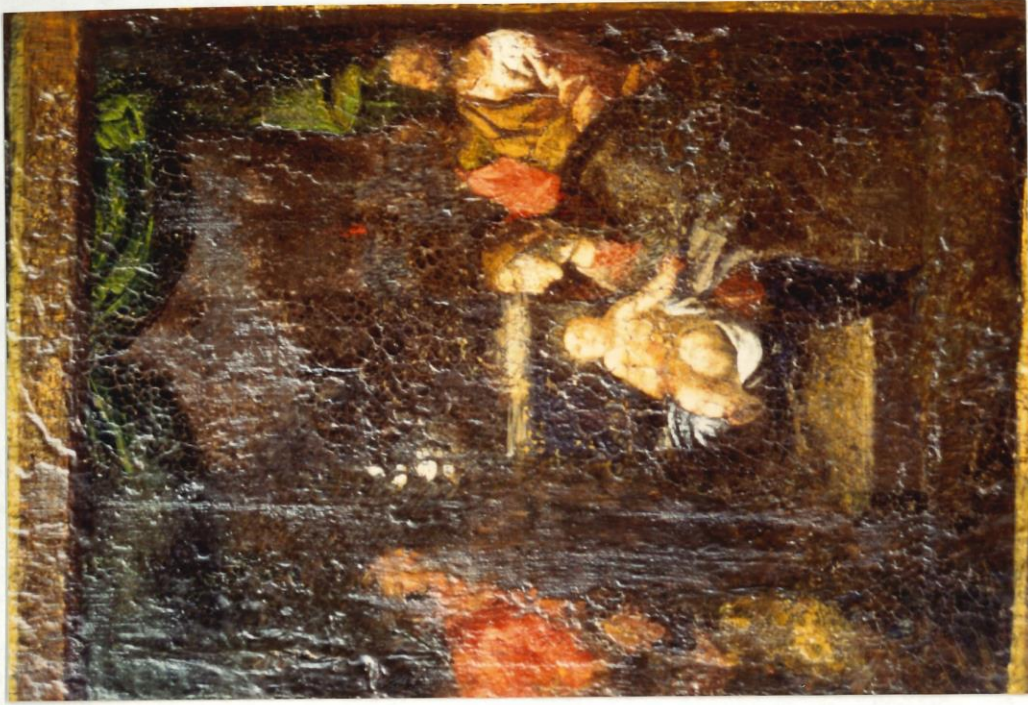
Formelle ad intervento ultimato

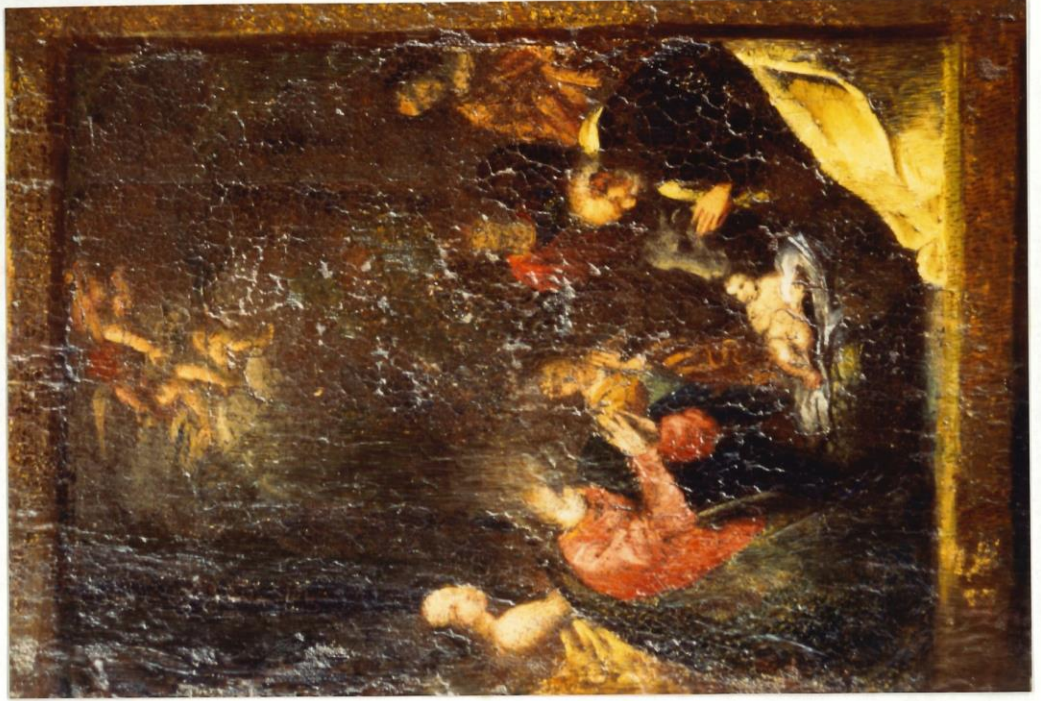
Formelle a intervento ultimato

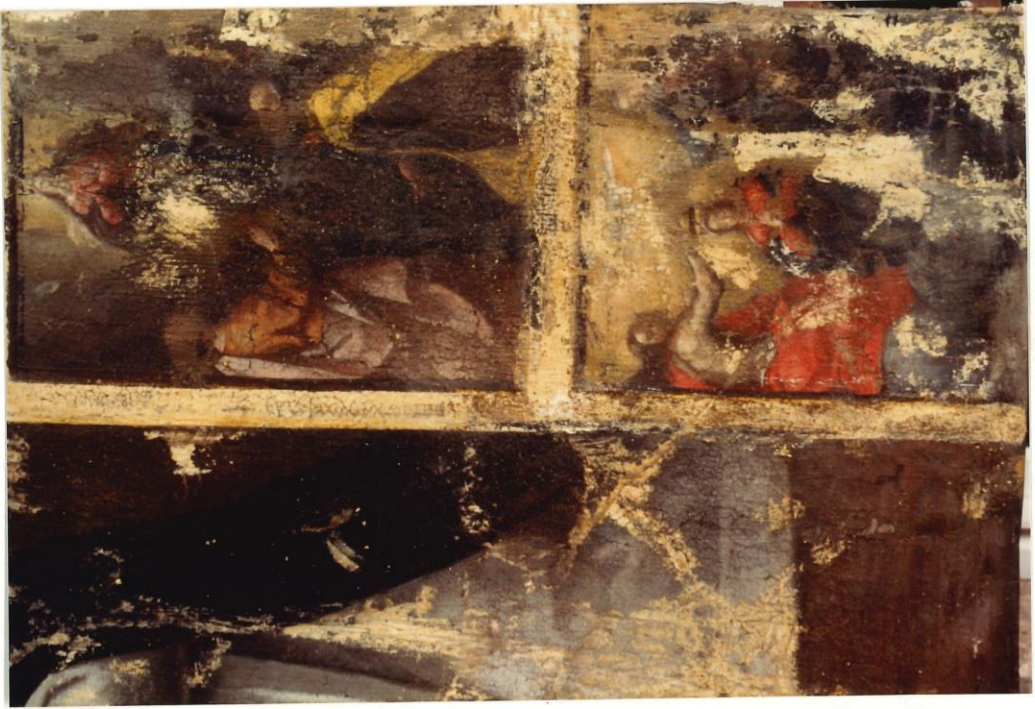
Formelle in fase di pulitura
