Dipinto

Chiesa di S.Giacomo Maggiore

Licciana Nardi

Visitazione

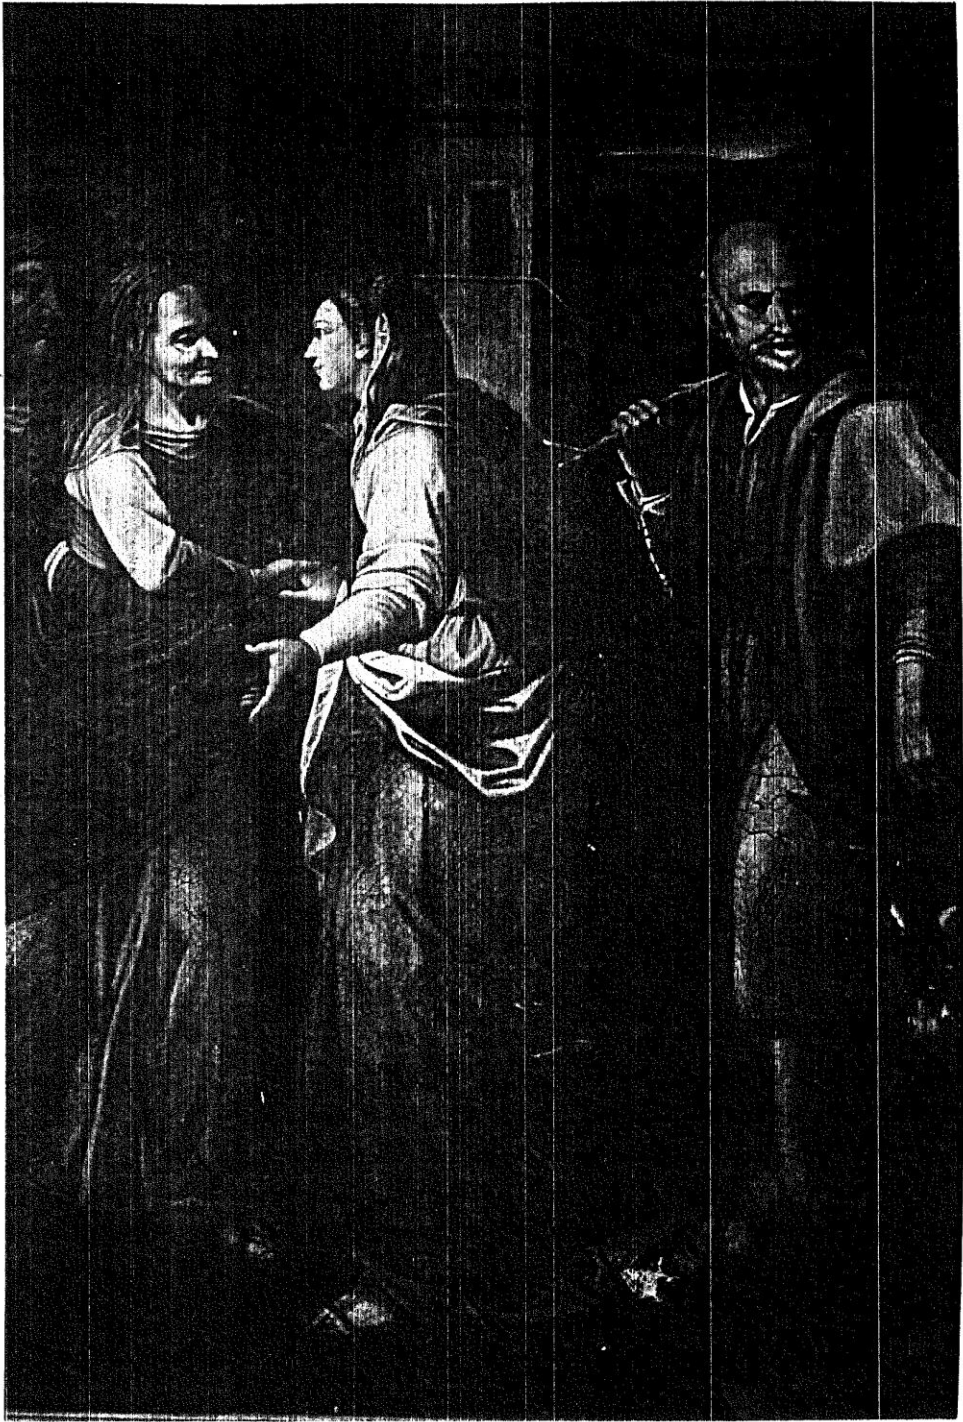
Foto generale preintervento

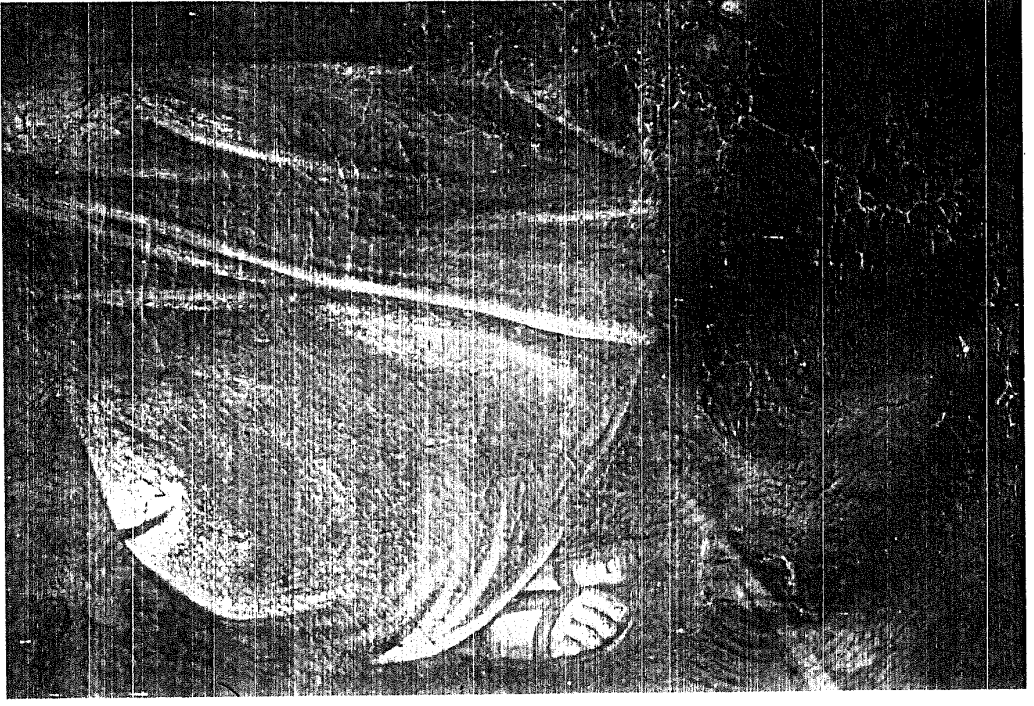
Grossa stuccatura centrale sulla cucitura, in basso a Sx in corrispondenza di un foro.

Particolare foro in basso Sx

Stucchi a livello a gesso e colla per tutte le lacune fatta eccezione della grande lacuna in basso

A selezione cromatica su tutte le lacune di una certa ampiezza a velatura sulle rimanenti
A spuntinato direttamente sulla tela nella grande lacuna in basso

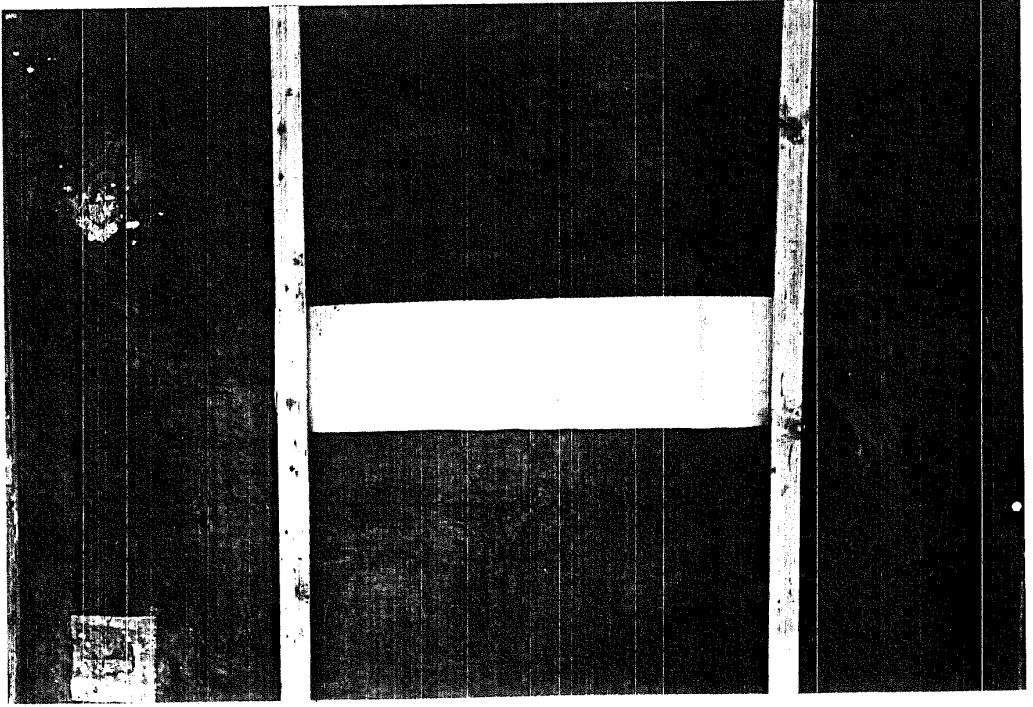
Trama ortogonale, compatta, cucitura centrale longitudinale

Particolare retro

Sbassamento della cucitura centrale, asportazione sporco e residui di colla, sgrassamento generale di tutta la superficie.

Foderatura doppia a pasta e pattina

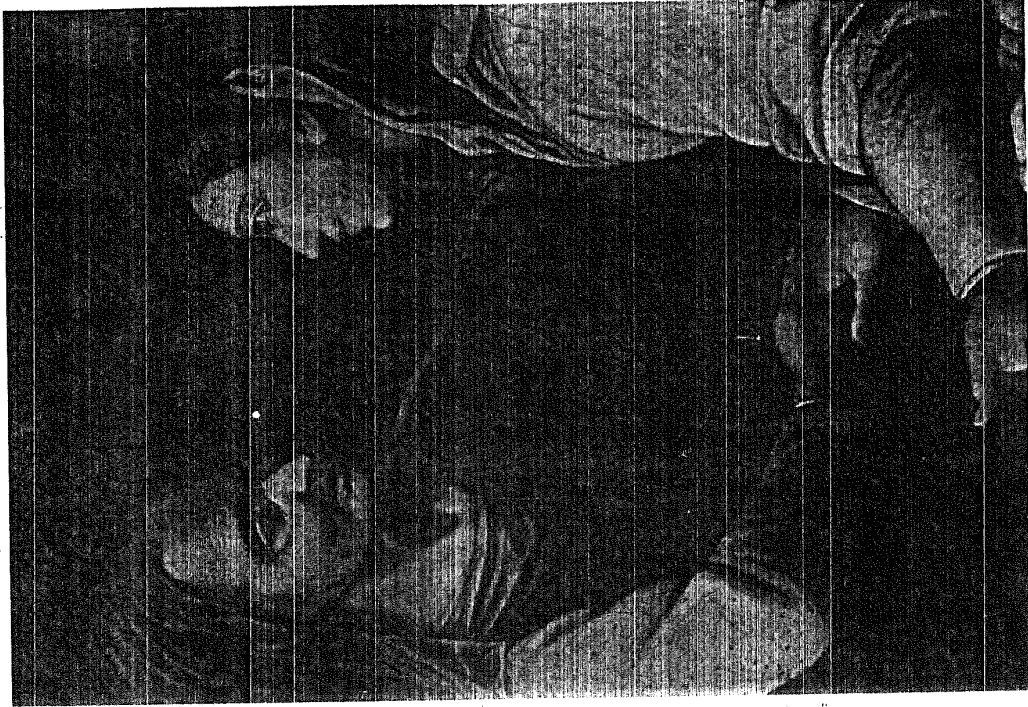
Particolare preintervento

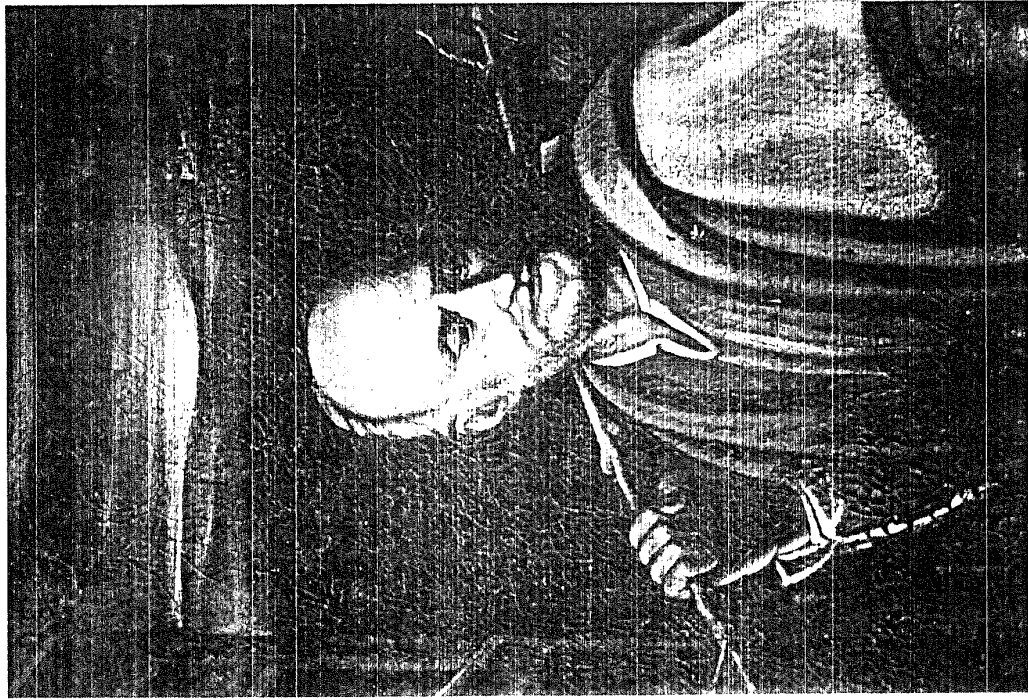
Particolare preintervento

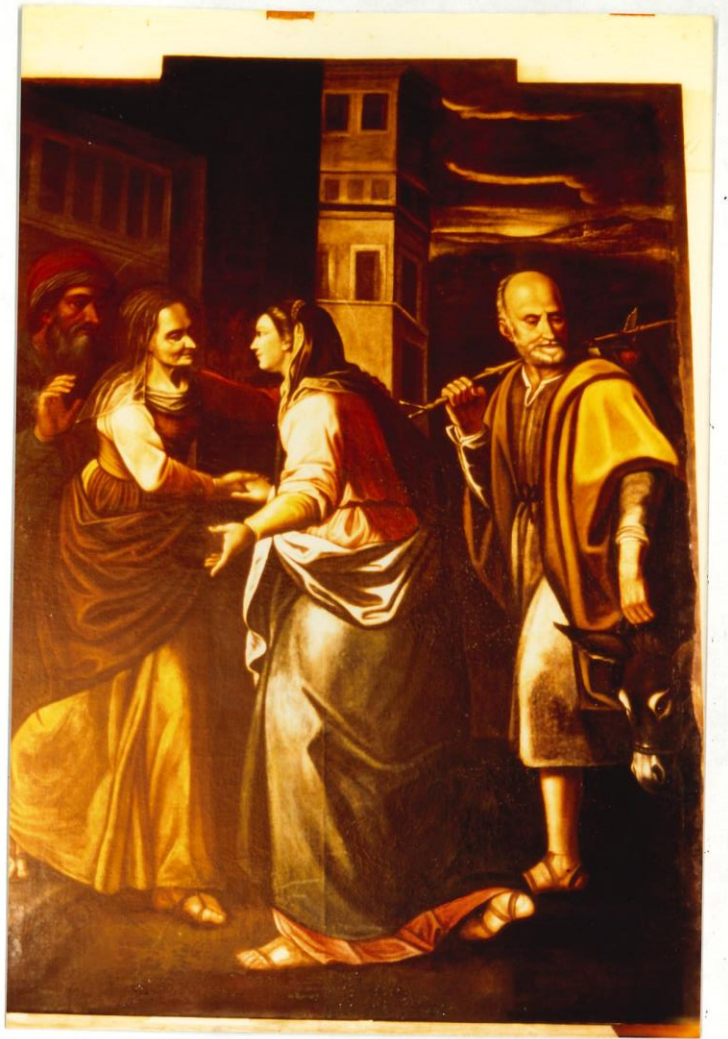
Generale finale
