*EsseDi s.n.c.*

LABORATORIO DI RESTAURO

RELAZIONE TECNICA CIRCA L'INTERVENTO DI RESTAURO  
EFFETTUATO SUL DIPINTO RAFFIGURANTE L'ANNUNCIA-  
ZIONE SITO NELLA CHIESA DIS.EUSTACHIO IN MONTI-  
GNOSO (MS)

MAGGIO 1996

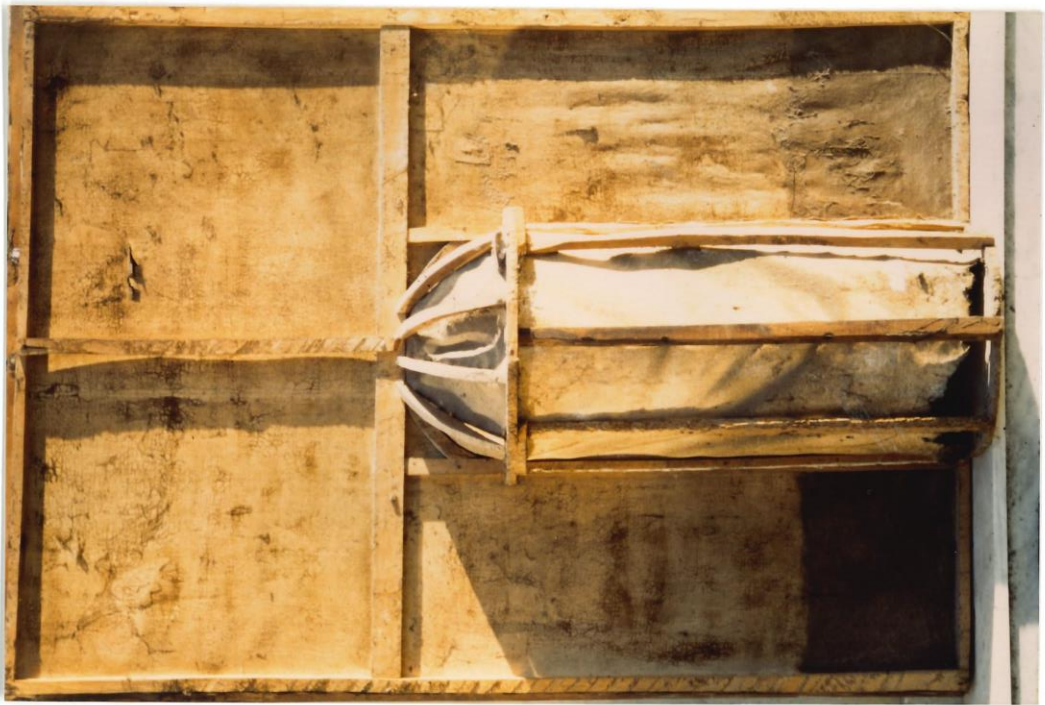
Sicuramente varie zone del telaio sono state rimaneggiate con l'aggiunta di rinforzi posticci e nuove chiodature

La struttura del telaio

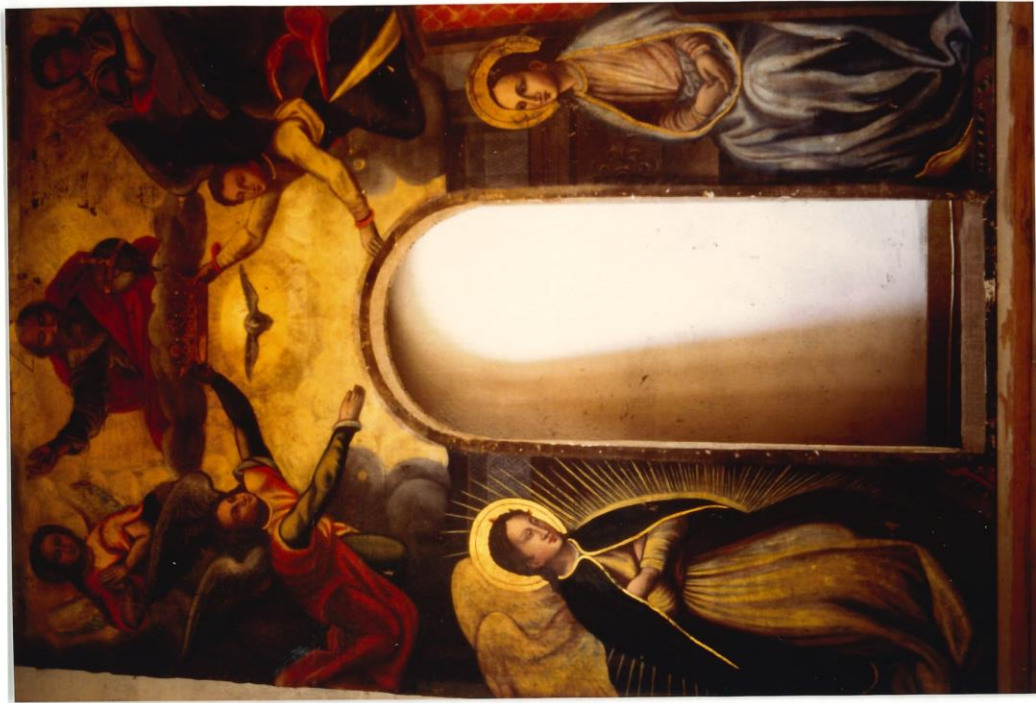
Il dipinto in fase di lavorazione

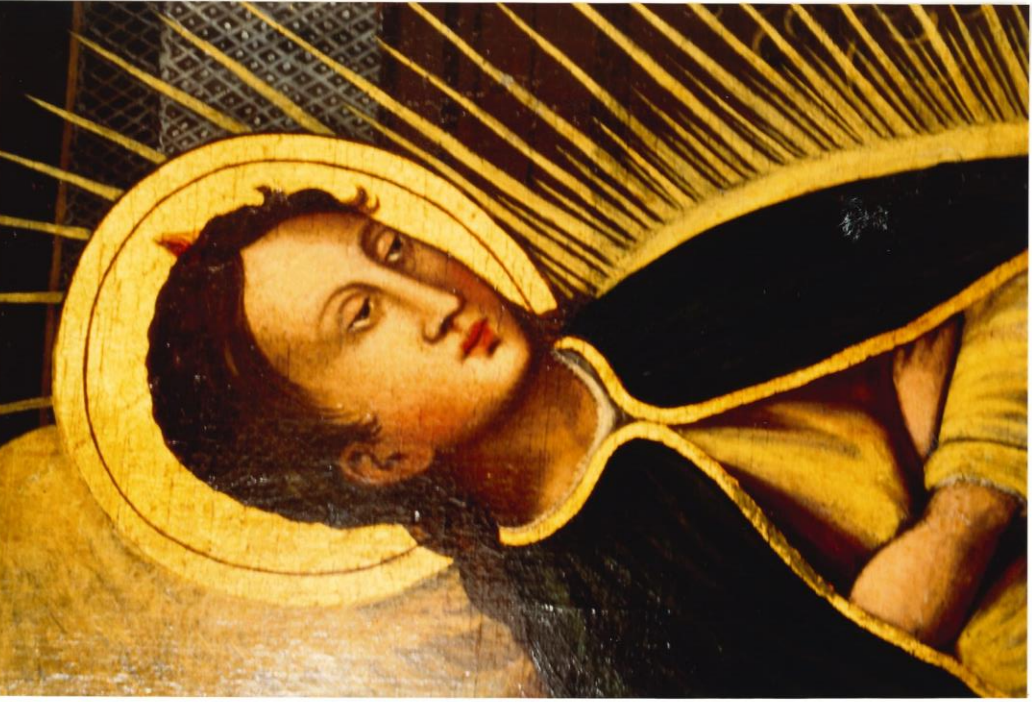
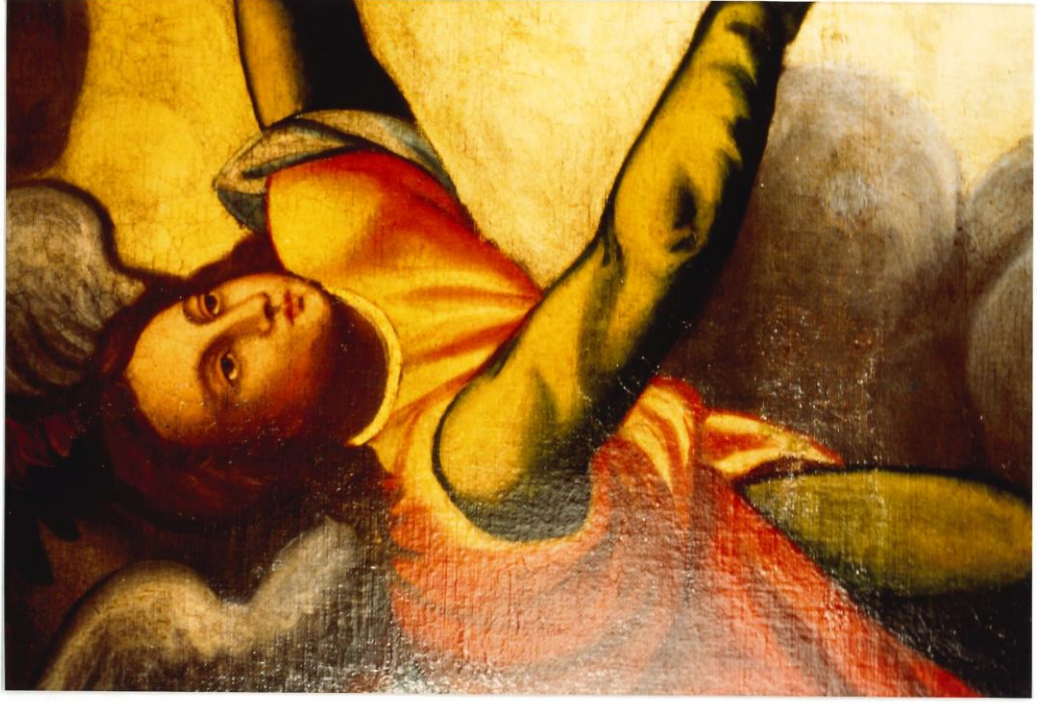
Particolari ad intervento concluso
