LABORATORIO DI RESTAURO

RELAZIONE TECNICA CONSUNTIVA CIRCA IL RESTAURO  
EFFETTUATO SU DIPINTO RAFFIGURANTE MADONNA CON  
BAMBINO, S. MARTINO E ALTRI SANTI , SITO NELLA  
CAPPELLA DI VEZZANELLO, IN VIANO (FIVIZZANO)

LUGLIO 1997

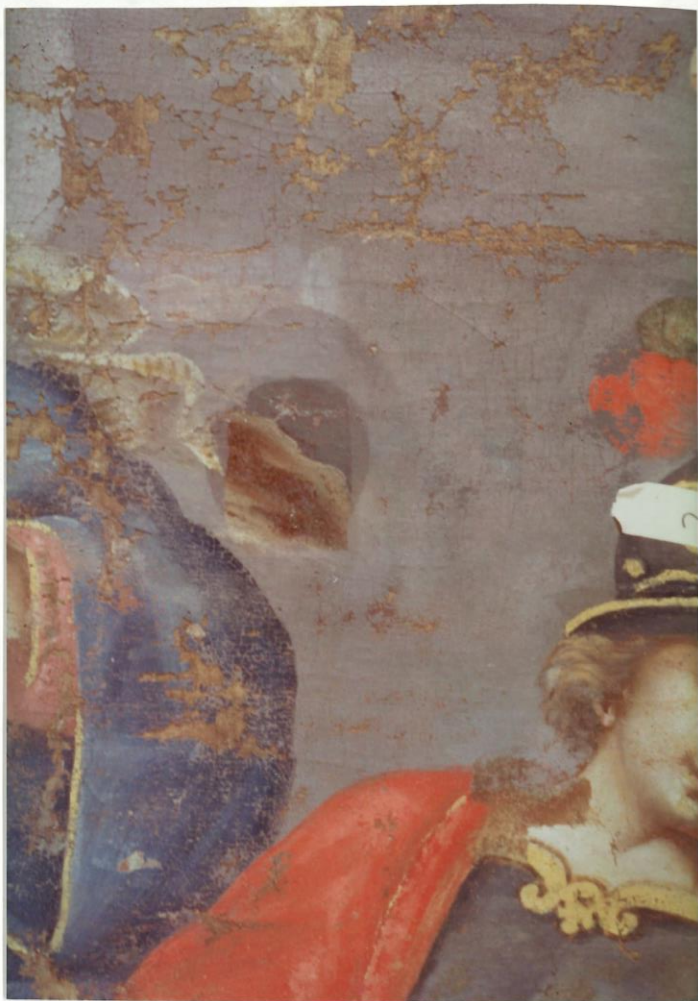
La figura della Madonna preintervento e durante il recupero di colore sottostant

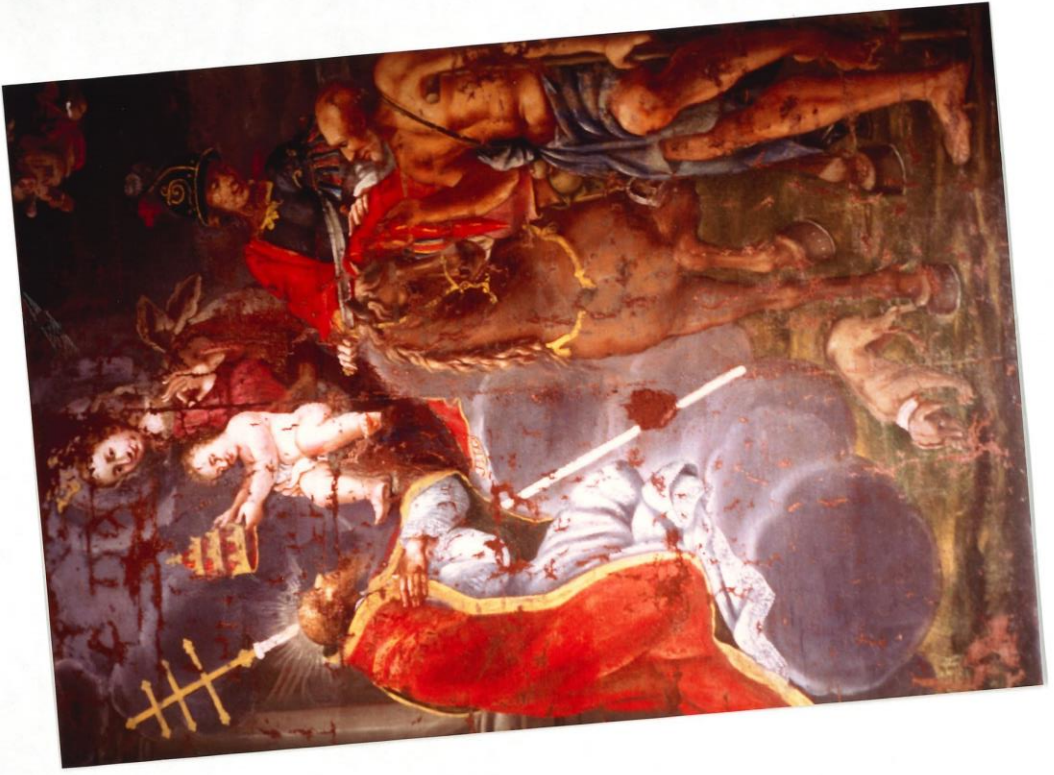
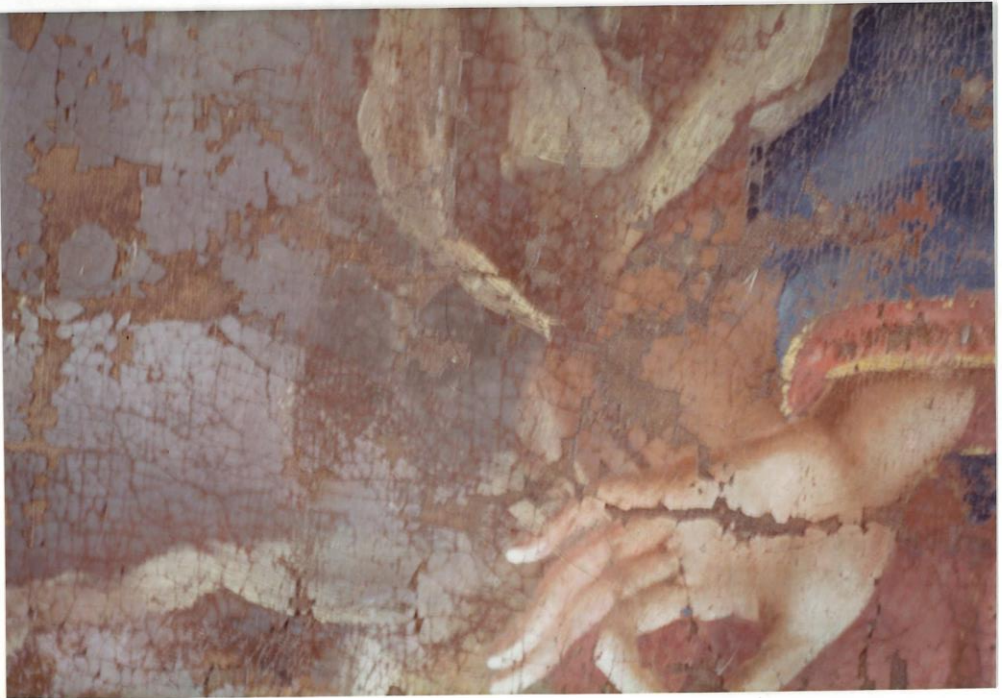
Particolare del velo recuperato
