RELAZIONE FINALE DI RESTAURO

Tabula picta

Madonna vestita – Chiesa di S. Nicolò, Bagnone (MS)

Data relazione finale: 28/04/2016

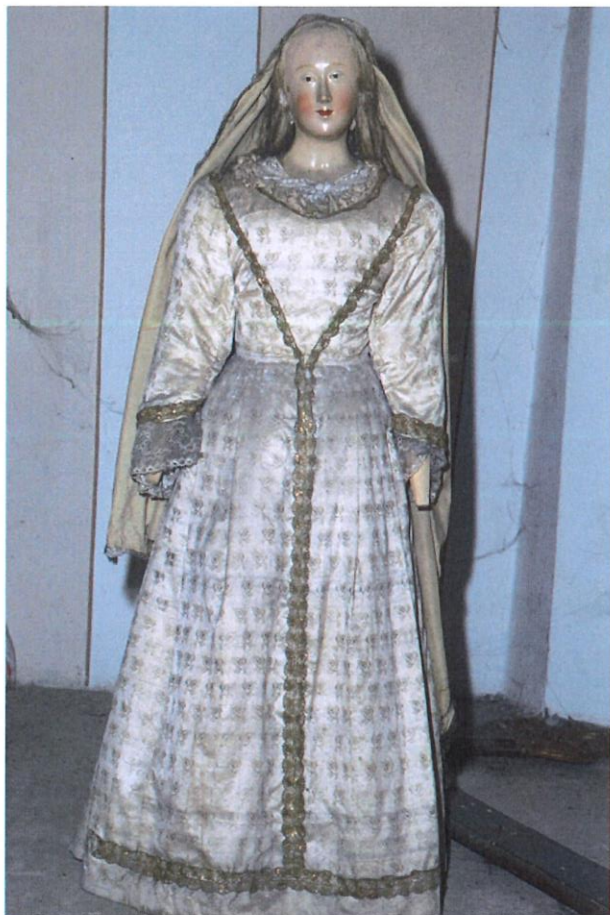
L'opera in loco

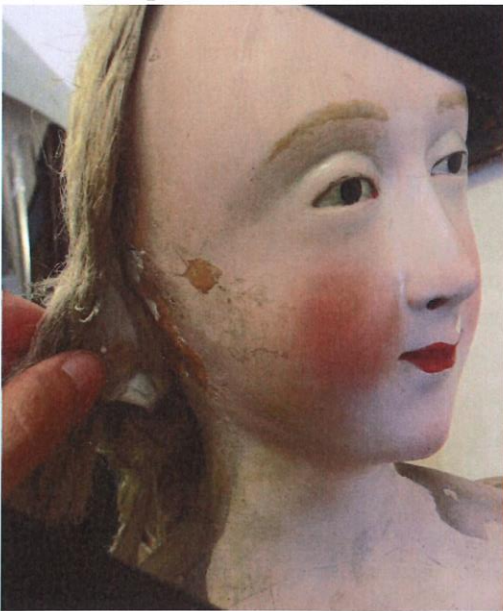
Dettaglio della capigliatura

I capelli, costituiti da stoppa, erano particolarmente ingrignati e scomposti: si è trovata una efficace soluzione per poterli pulire (soluzione acquosa a pH 5,5 e SLS). Sono stati lavati ricciolo per ricciolo e dove erano staccati o indeboliti sono stati riassicurati alla cuffia con dei punti di EVA gialla, cuffia in cotone, che costituisce l'anima alla quale sono ancorati con abbondante quantità di cera-resina le ciocche di capelli.

La pettinatura è stata realizzata seguendo quella originale e i boccoli sono stati realizzati utilizzando il ferro tiepido del termocauterio. La strana forma dell'interruzione della ridipintura e la presenza di punti di composto ceroso originale sulle spalle, suggerisce come dovevano essere accomodati i boccoli in origine e così sono stati riproposti.

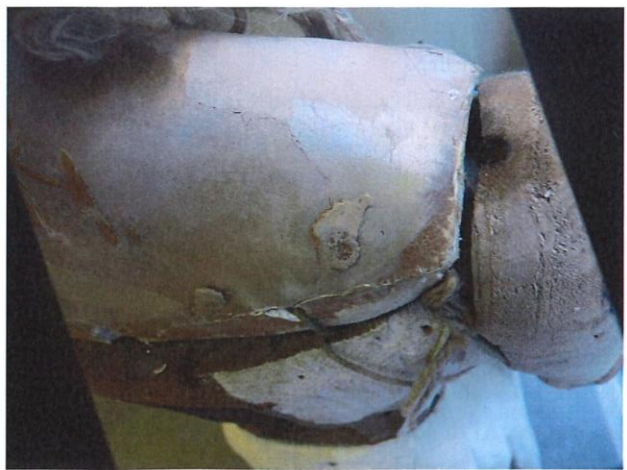
Particolare dell'intervento di pulitura

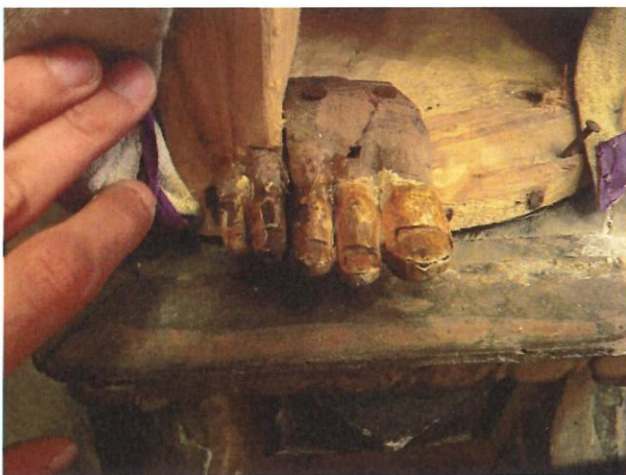
Dettaglio del piede

Le dita dei piedi sono state rincollate ove spaccate e pulite con soluzione acquosa tampone (pH 5,5 TAC).

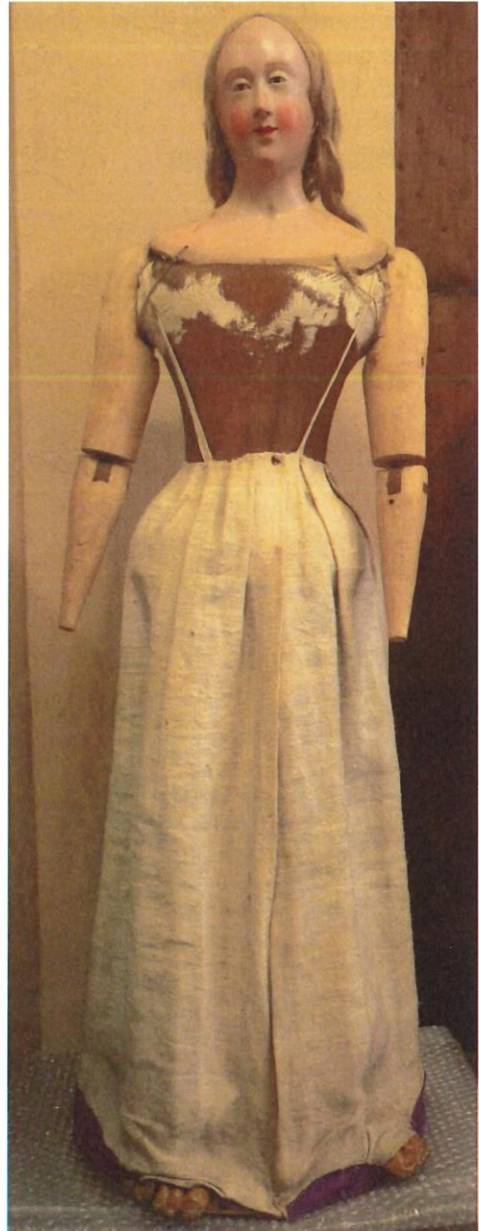
L'opera a fine intervento

Si è provveduto a implementare la quantità di stoppa che era già presente tra il modellato, di natura fragile e flessibile, così da creare uno strato ammortizzante più efficace e assicurarlo al busto in legno, statico e rigido.

E' stato steso un velo di cera neutra per proteggere la scultura e un fissativo a base di siliconi, foto protettivo, sulla capigliatura.
