CHIESA DI S. MATTEO

*"LA MADONNA DEL ROSARIO CON S. MICHELE ARCANGELO, S. MATTEO E
S. ANTONIO DA PADOVA"*

DOCUMENTAZIONE DI RESTAURO

Restauro eseguito nell'anno 2015 (marzo -agosto)

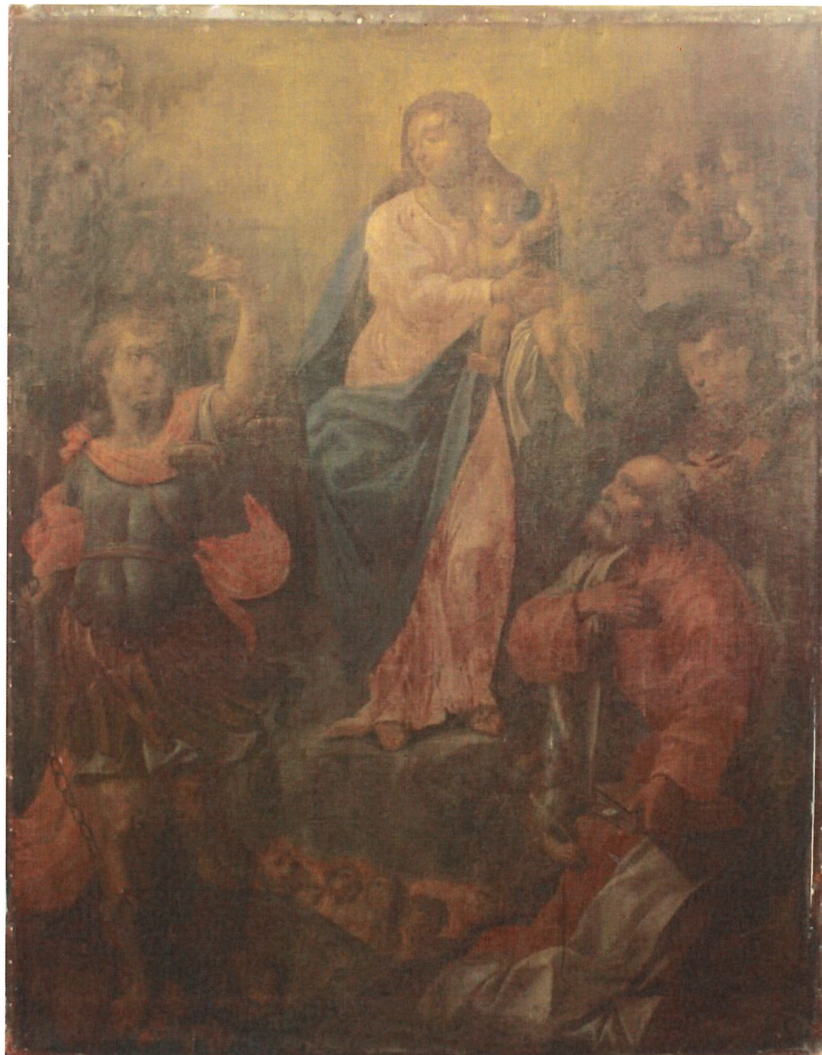
Prima del restauro

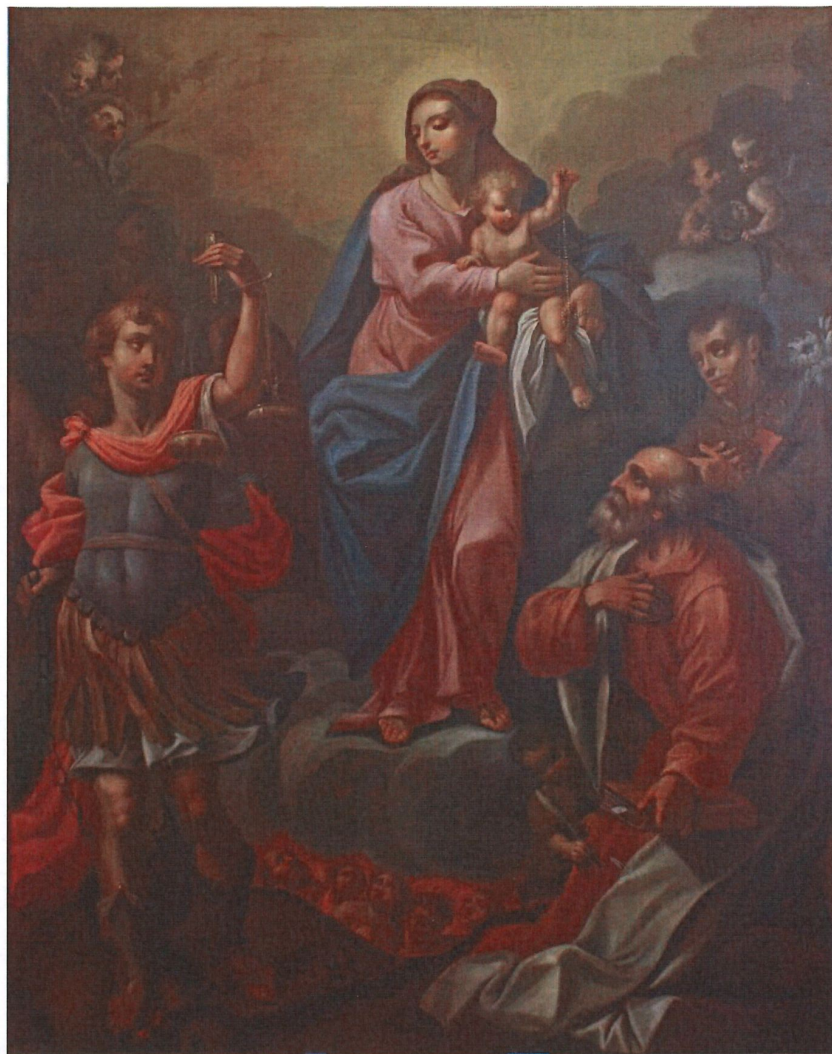
Dopo il restauro
