Relazione di restauro

Sportello di Tabernacolo

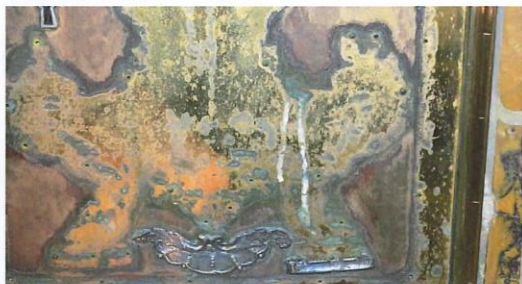
Data la pesante frammentarietà della lamina sbalzata, lo sportello era stato coperto da un pannello in legno dipinto realizzato di recente, che pur nascondendo alla vista la privazione subita, non assicurava più la fruizione dell'opera originaria. Inoltre si registravano inadatte condizioni termo-igrometriche nella piccola intercapedine tra il legno ed il metallo, favorite dall'ambiente particolarmente umido. Ad un primo esame si segnalavano infatti efflorescenze di prodotti di corrosione del rame, in forma di sali solubili di colore verde:

Particolare dei sali di rame e dell'aspetto superficiale della lamina d'ottone dorato

L'intervento di restauro proposto con il preventivo approvato si è inizialmente concentrato nelle operazioni di pulitura dei metalli, con particolare attenzione alla rimozione dei prodotti di corrosione ed alla stabilizzazione dei materiali costitutivi. La fase successiva si è focalizzata sul ripristino formale dell'opera; si è realizzata l'integrazione con una soluzione che tenesse conto di quello che era l'aspetto

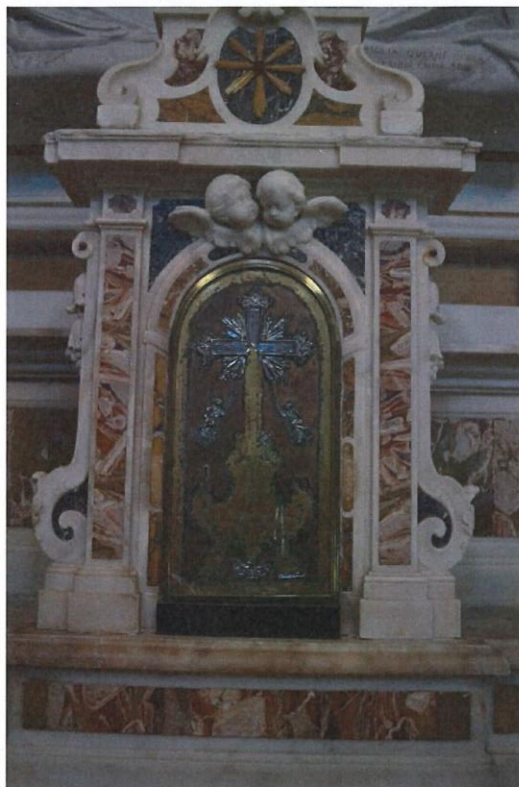
Il Tabernacolo prima del restauro (19 Dicembre 2014)

Lo sportello del tabernacolo dell'altare laterale dedicato alla Santa Croce nella Chiesa di San Niccolò a Bagnone (MS), subì alcuni anni fa un furto: la lamina d'argento, sbalzata con una rappresentazione evocativa della Stauroteca, fu strappata dal fondo in ottone al quale era fissata per mezzo di piccoli chiodini perimetrali.

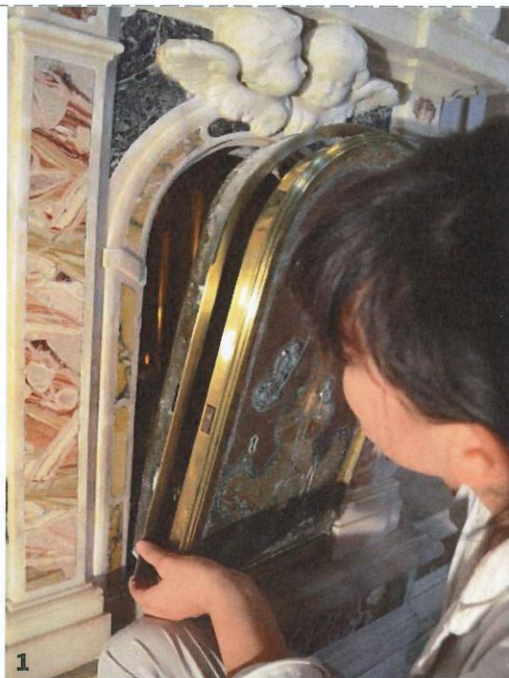
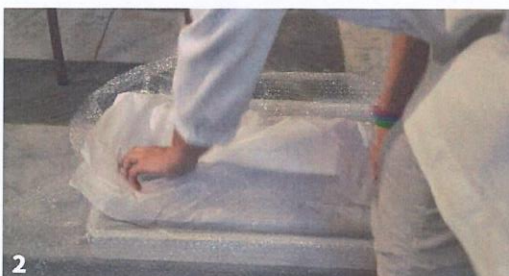
In data 6 Agosto 2015 è stato effettuato lo smontaggio dello sportello. Per separarlo dall'altare marmereo della Santa Croce è stato sufficiente allentare le viti che fissavano l'elemento fisso dello sportello all'intradosso della nicchia dell'altare (figura 1). Alcune viti risultavano mancanti.

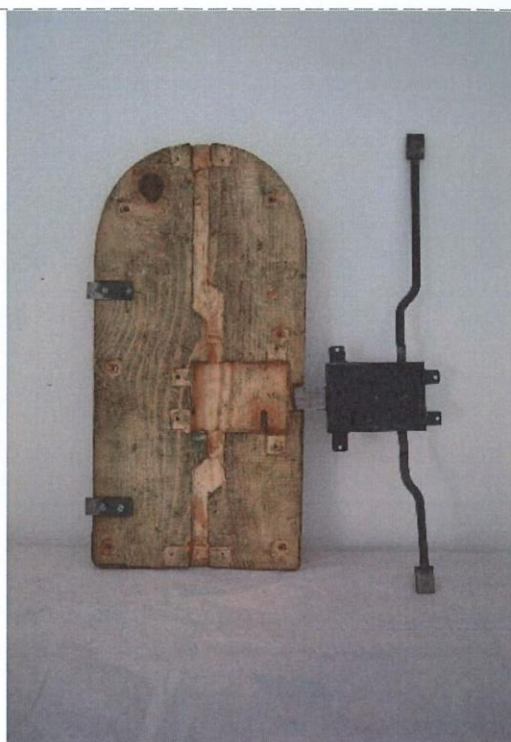
L'anima lignea ed il sistema di chiusura in ferro battuto durante la pulitura

Per la pulitura del sistema di chiusura in ferro battuto, che mostrava localizzate formazioni di fenomeni ossidativi, si è operato con una spazzola in metallo tenero montata su micromotore, volta alla rimozione della cosiddetta ruggine allo stato pulvirulento.

Il ferro è stato poi sgrassato con alcool etilico e trattato con un convertitore a base di agenti fosfatanti.

La pulitura dell'anima lignea è stata condotta con acqua ed una piccola percentuale di tensioattivo con proprietà disinfettanti e azione biocida. I fori dei chiodi sono stati stuccati, ovvero "ritappati" con stecchini di bambù e colla in emulsione acrilica per meglio accogliere il fusto dei chiodi in fase di rimontaggio ed assicurare così la tenuta dei vincoli.

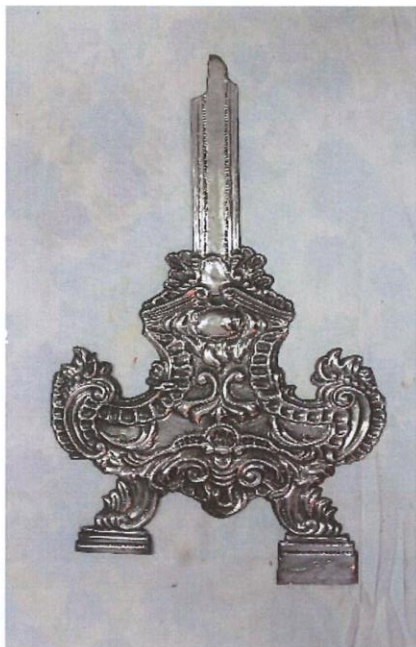
L'integrazione in rame sbalzato (lamina più spessa della porzione originale, volumi semplificati)

Tratto il calco della plastilina (11), in un negativo in gesso è stata colata cera per l'ottenimento di un positivo meno deformabile, che assieme ai disegni e alla fotografia, è servito per la realizzazione della stessa parte a sbalzo e cesello su rame.

L'integrazione è stata poi argentata con metodo galvanico e protetta con vernice Zapon.
