Relazione di restauro

Ostensorio

L'ostensorio in questione – di proprietà della Parrocchia di San Niccolò a Bagnone (MS) – presentava problematiche strutturali. In particolare l'elemento alla base della *mostra* con raggiera era interessato da lacune e fessurazioni delle lamine di argento, lamine che in parte erano state assicurate con saldature a stagno. Inoltre il manufatto presentava fenomeni di degrado connessi a formazioni di prodotti di corrosione sui metalli costitutivi, nonché macchie conseguenti all'alterazione di vernici e sostanze organiche applicate in occasione di pregressi interventi di pulitura.

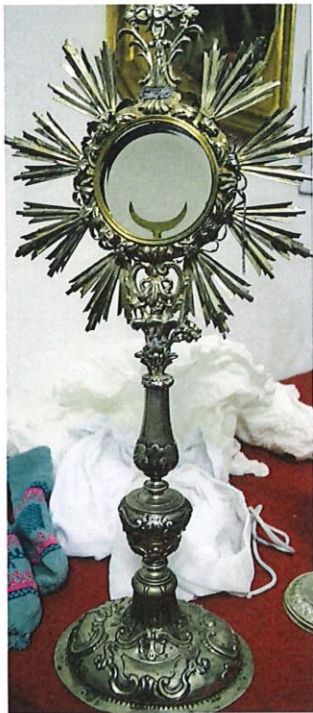
Illustrazione 1: L'ostensorio prima del restauro (sopralluogo del 19 Dicembre 2014)

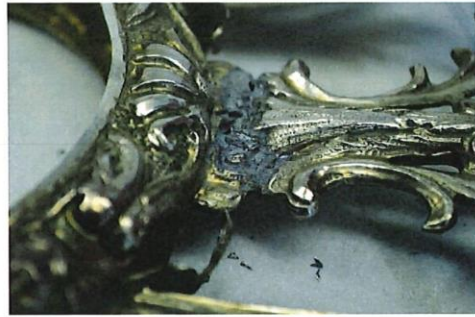
Illustrazione 2: Particolare di una saldatura a stagno sul decoro apicale della mostra

L'intervento di restauro ha comportato il preliminare smontaggio dell'ostensorio nelle sue componenti, la rimozione delle saldature a stagno, la pulitura delle macchie di cere, vernici e l'asportazione di vecchie vernici. Si è poi passati allo studio di una soluzione per ripristinare l'equilibrio strutturale della porzione superiore del manufatto.

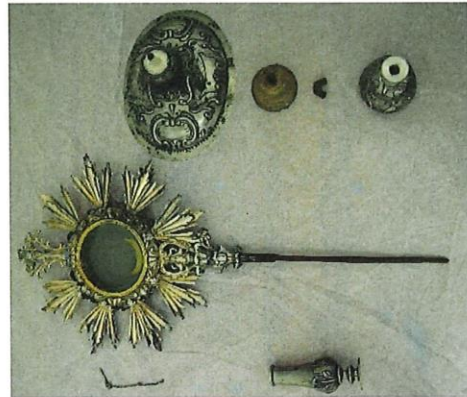
Illustrazione 3: Gli elementi costituenti dopo lo smontaggio

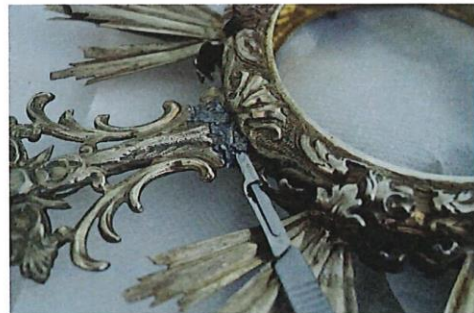
Illustrazione 4: Rimozione meccanica delle saldature a stagno

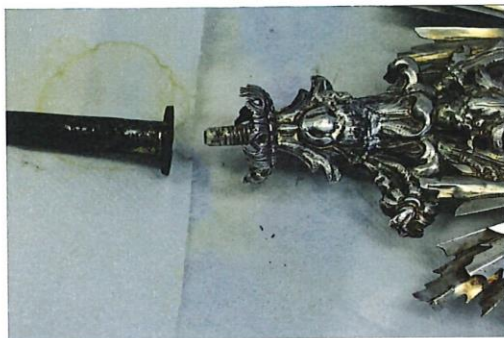
Illustrazione 5: Sistema di avvitamento della raggiera con la mostra al perno di sostegno dell'ostensorio

La *mostra* per l'esposizione dell'ostia consacrata con la sua raggiera, invece, era assicurata all'altra estremità del perno in ferro mediante un'ulteriore soluzione che consente di avvitare il perno in argento al di sotto della mostra all'interno del perno di sostegno in ferro. Le foglie che decorano l'estremità si ripiegavano sul perno in ferro ed è stato necessario sollevarle con delicatezza.

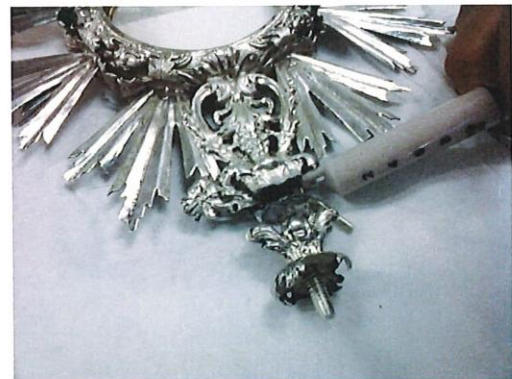
Illustrazione 6: Iniezioni di resina dietro una lamina strappata, poi ricucita mediante saldatura LASER

Si è passati a questo punto all'intervento di consolidamento strutturale. Per ricucire le fratture e le fenditure si è operata la saldatura.

Per saldare è stato necessario impostare parametri di saldatura molto bassi ed agire in maniera localizzata, pertanto si è ricorsi al LASER, sistema messo a punto dal settore Oreficerie dell'Opificio delle Pietre Dure – istituzione in cui chi scrive si è formato -. Il LASER adoperato è un laser allo stato solido con emissione nel vicino infrarosso (modello Nd:YAG) dotato di visore con microscopio, in modo da agire selettivamente per la realizzazione di punti di saldatura impercettibili se non a distanza piuttosto ravvicinata.

Conclusa la saldatura, all'interno della base della *mostra* è stata iniettata della resina epossidica a basso peso molecolare (Balsite) per creare uno spessore "di sostegno" alle lamine più fragili.

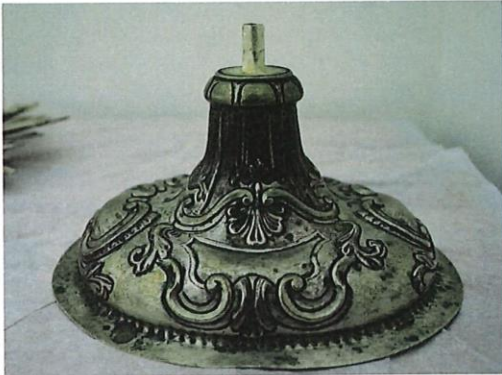
Illustrazione 7: Particolare del piede al termine dello smontaggio, prima della pulitura

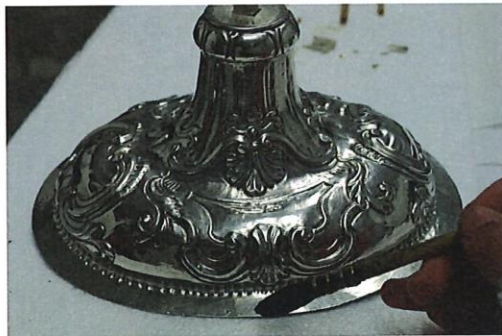
Illustrazione 8: Particolare del piede dopo la pulitura, durante l'applicazione della vernice protettiva

Una volta steso il protettivo sui metalli (vernice alla nitrocellulosa Zapon® sull'argento e cera Soter® sul ferro).

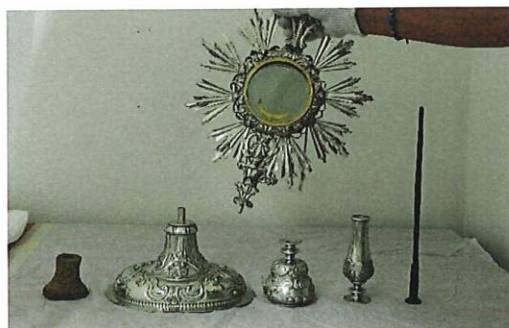
Illustrazione 9: Gli elementi al termine della pulitura

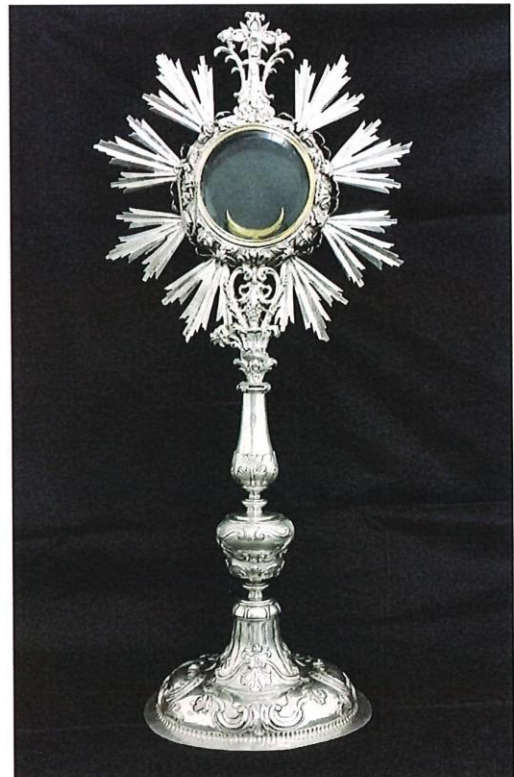
Illustrazione 10: L'ostensorio a restauro ultimato
