Restauro Dipinti
Studio 4 s.r.l.

Relazione finale di restauro
dell'ex voto anno 1747,
dipinto ad olio su tela di cm. 48,5x37,5
senza cornice

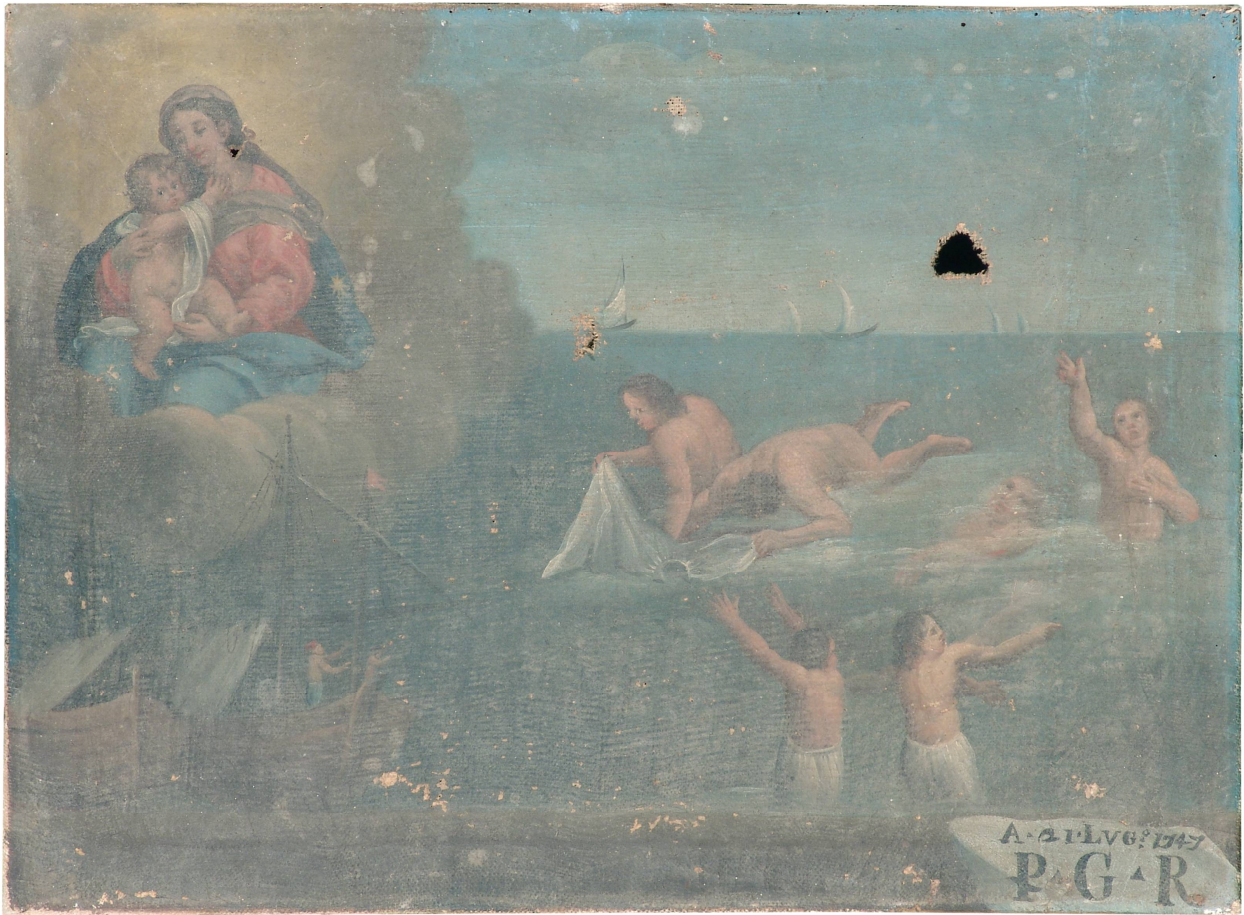
Fronte prima del restauro

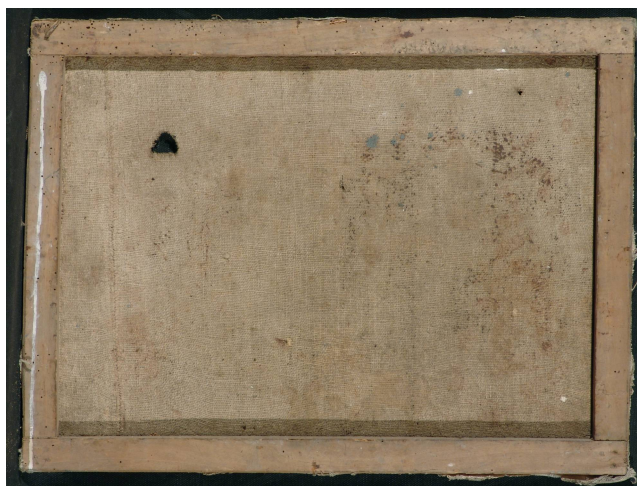
La tela è tensionata su di un telaio di tipo fisso, in legno di pioppo, sprovvisto di listello distanziatore.

Retro prima del restauro

Il dipinto è stato quindi tensionato sul telaio perimetrale originale, che è stato modificato applicando sul fronte un listello distanziatore in modo che la tela non si ripercuotesse sul telaio medesimo.

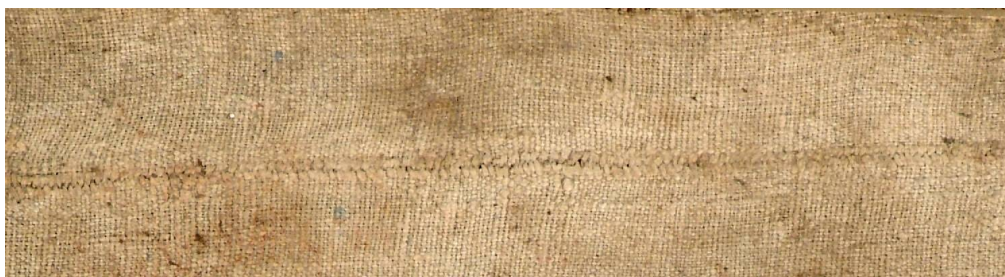
Il dipinto è realizzato su di un supporto in fibra vegetale con tessitura a trama “tela” fitta e regolare; esso è stato ottenuto da una pezza di tela con cucitura sulla sinistra, presumibilmente materiale di recupero.

Particolare della cucitura

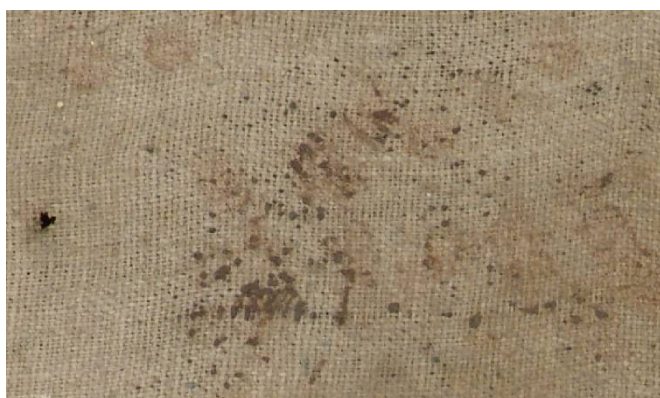
Sul supporto è applicata una preparazione a base di gesso, legante e pigmenti terra ombra bruciata: essa è penetrata tra gli interstizi della tela ed è visibile dal retro del dipinto.

Particolare della preparazione penetrata sul retro

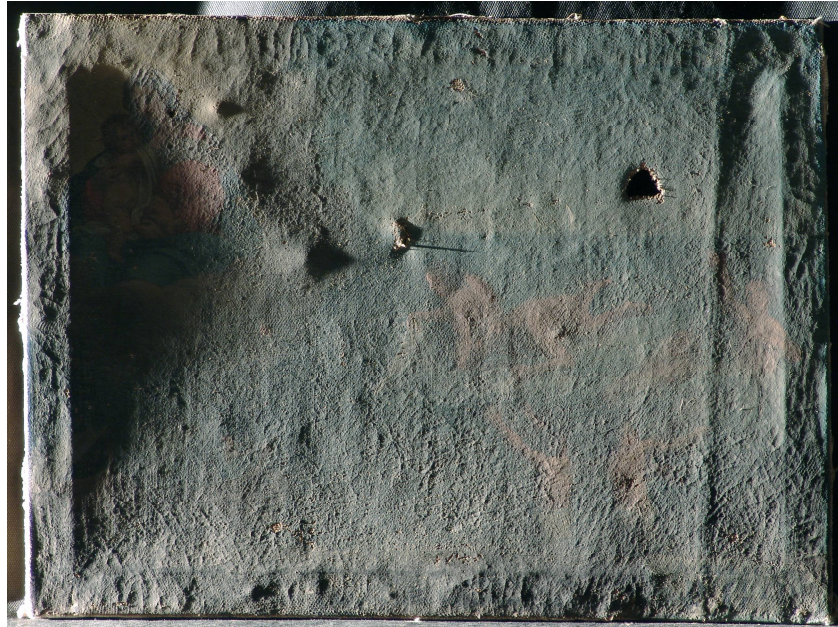
Ad una analisi a luce radente si rileva l'allentamento dal telaio perimetrale con formazione di borse, rilassamenti perimetrali e la conseguente impronta del telaio sulla pittura.

Fronte a luce radente

A termine della campagna di indagini diagnostiche si è proceduto con il consolidamento del colore: previa applicazione di strisce di tela perimetrali, mediante adesivo sintetico, il dipinto è stato tensionato su di un telaio perimetrale provvisorio.

Il consolidamento è stato quindi effettuato con colla animale, in proporzione 1:18 in acqua, applicato dal retro e fatto essiccare con moderata temperatura.

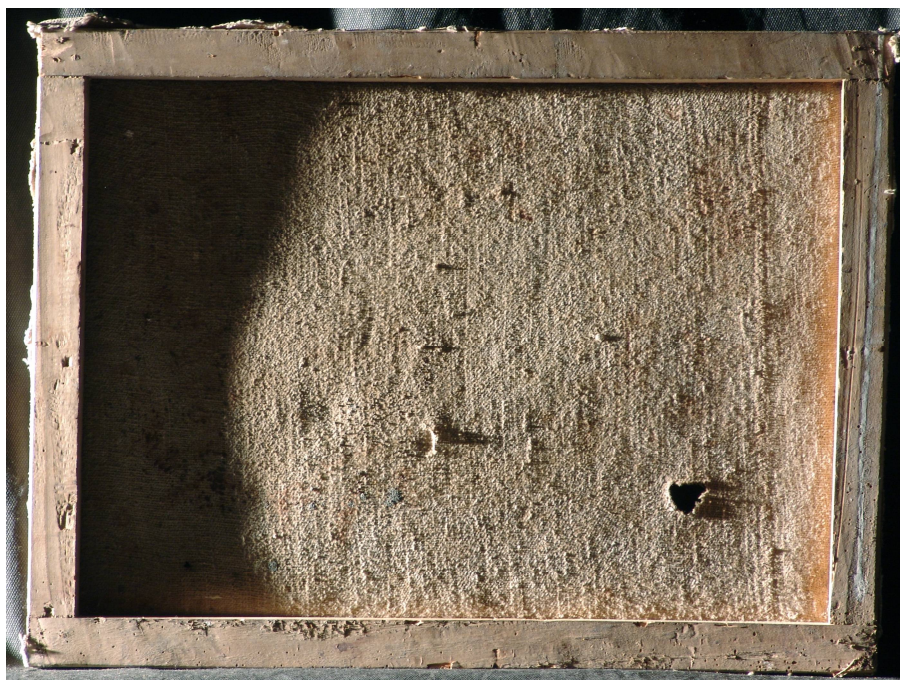
Ben visibile sul fronte la perdita di tela e colore presente alla destra dell'opera, con formazione di un foro di modeste dimensioni.

Retro prima del restauro

Prima di proseguire con l'intervento di pulitura si è proceduto al risanamento della grande mancanza di tela, in modo da avere una superficie planare per effettuare la pulitura di tutta la superficie pittorica.

La lacuna è stata risanata mediante l'inserimento di un brano di tela, della stessa tramatura dell'originale, fatto aderire ai bordi con adesivo sintetico.

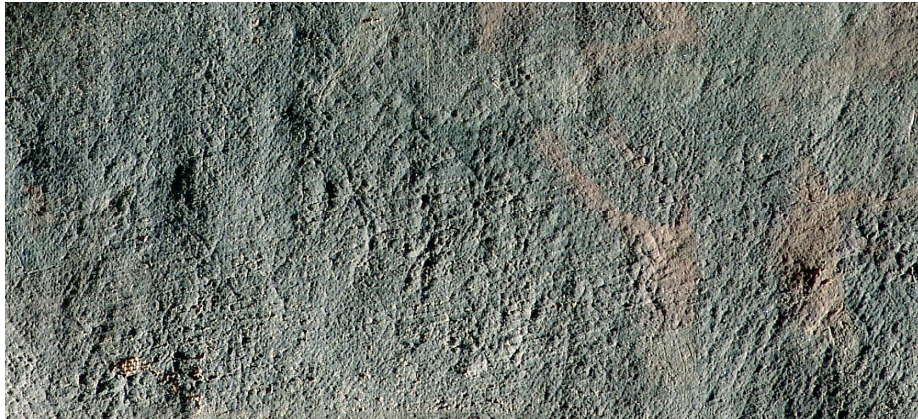
Sulla superficie dipinta è presente una sottile *craquelure* dovuta al naturale invecchiamento del legante oleoso utilizzato nella pittura.

Particolare della craquelure superficiale

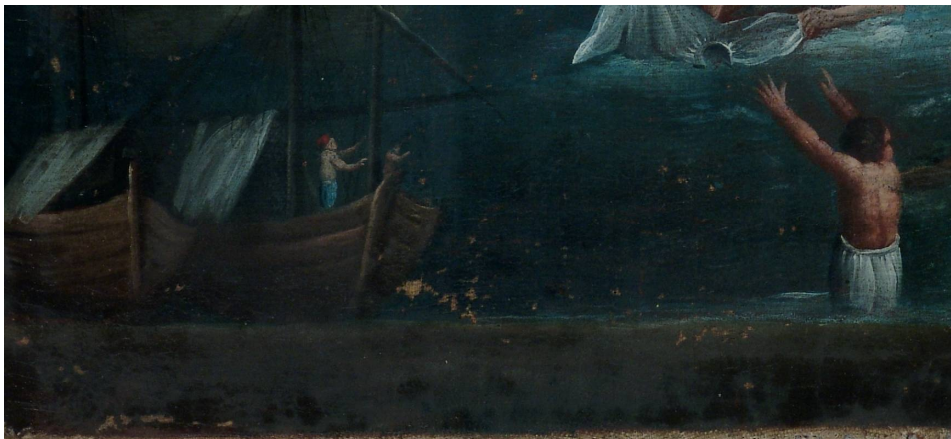
La *craquelure* ha determinato in alcuni punti il sollevamento e la perdita di piccole porzioni di preparazione e colore, diffuse su tutta la superficie.

Particolare delle perdite di colore

Le perdite di colore sono state stuccate con gesso e colla, livellate e adeguate strutturalmente alle zone circostanti.

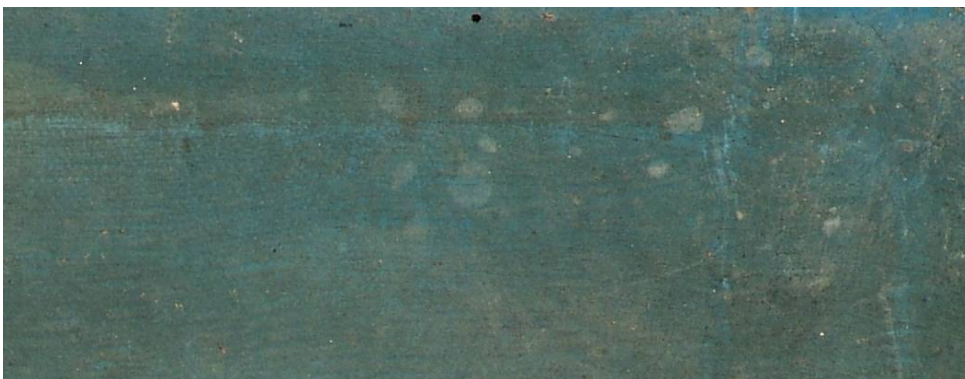
Sulla superficie pittorica è presente uno spesso deposito atmosferico conglobato, con macchie di umidità, che offuscano notevolmente la chiara e luminosa cromia dell'opera.

Particolare dello sporco superficiale

Per rimuovere lo spesso deposito atmosferico conglobato si è proceduto con Soluzione Tampone a Ph 8: in tal modo il film grigio superficiale è stato rimosso evidenziando la presenza di una sottostante vernice ingiallita.

Essa è stata quindi assottigliata mediante Solvent Gel a Ph 8 con alcool benzilico e acetone, applicando il solvente a piccole zone e rimuovendolo con tampone di cotone

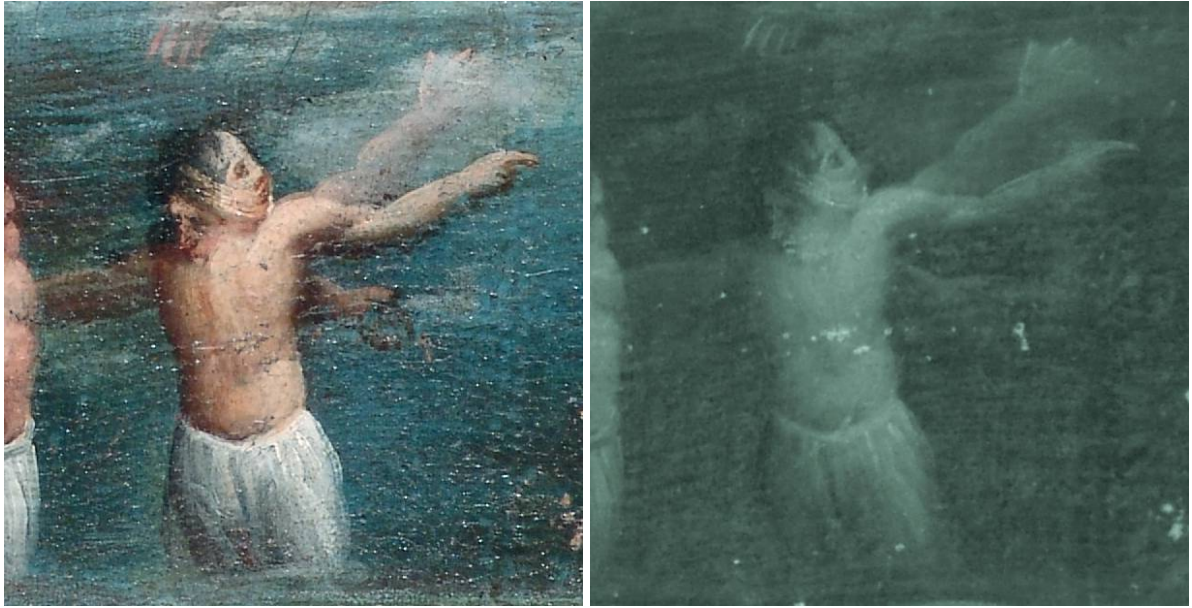
In questo caso si rileva la presenza di un pentimento nella figura in basso a destra della composizione: nella prima versione era stata prevista con la testa rivolta in avanti e con le braccia a aperte, per poi essere modificata con lo sguardo rivolto all'indietro e indicante gli annegati.

Particolare del pentimento in luce visibile e IRBN

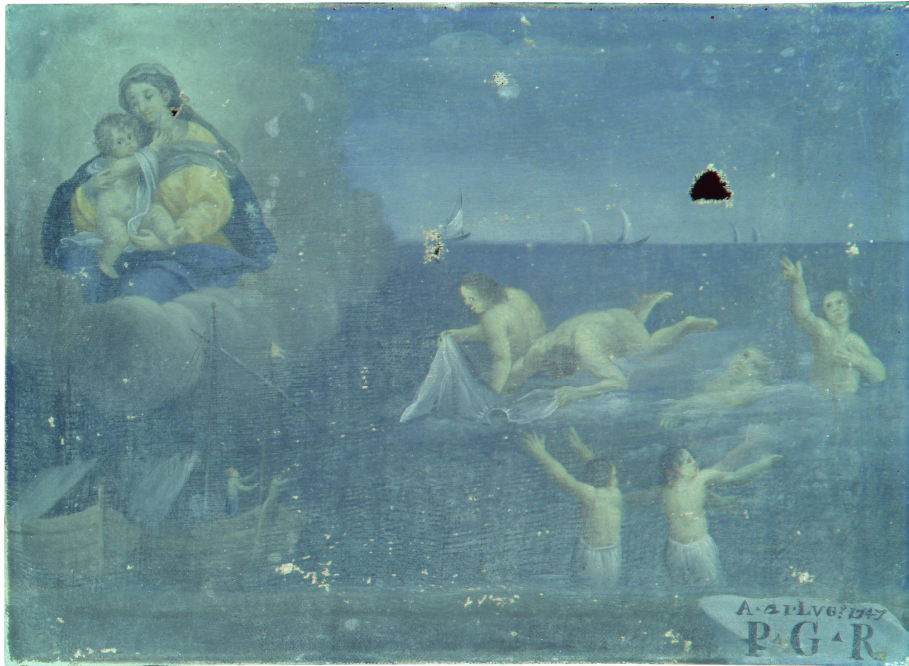
Con la tecnica di **Infrarosso falso colore (IRFC)** è invece possibile avere una caratterizzazione di massima dei pigmenti utilizzati dall'artista: nel caso specifico la veste rossa della Madonna, qui restituita in falso colore giallo, indica la presenza di rosso cinabro.

Intero in Infrarosso falso colore (IRFC)

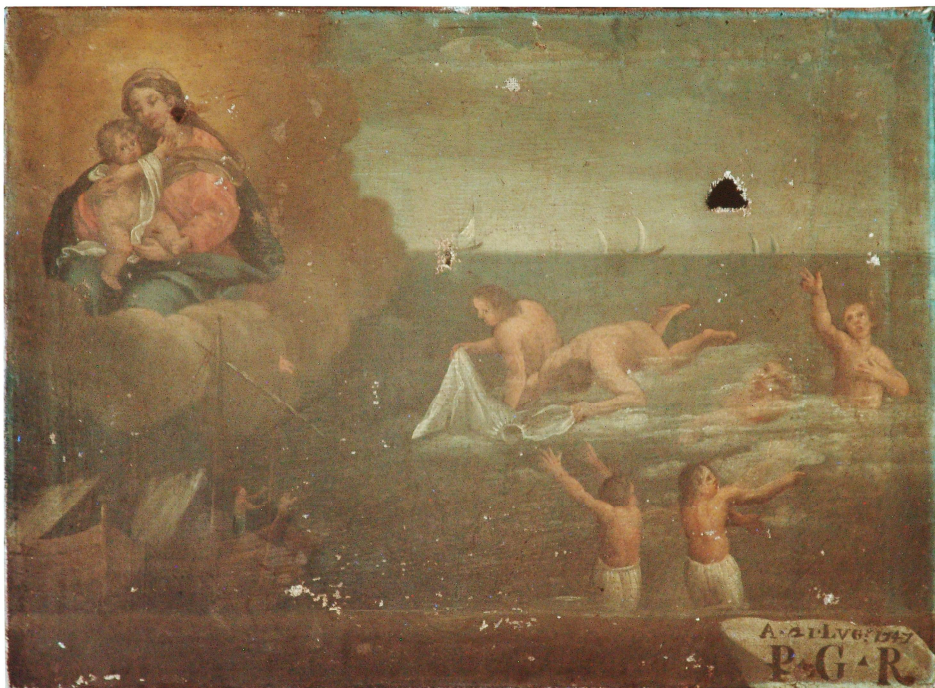
Intero in Fluorescenza UV

Nel caso specifico le stratificazioni superficiali determinano una fluorescenza di tono brunastro, segno della presenza sia di resine naturali ingiallite che di sporco atmosferico conglobato.

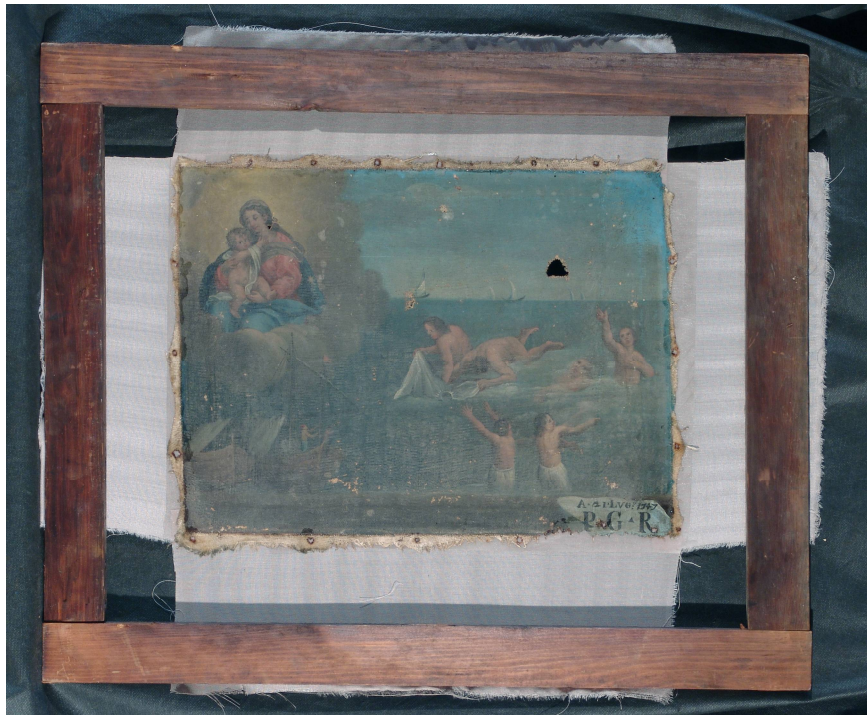
Tensionamento con strisce perimetrali

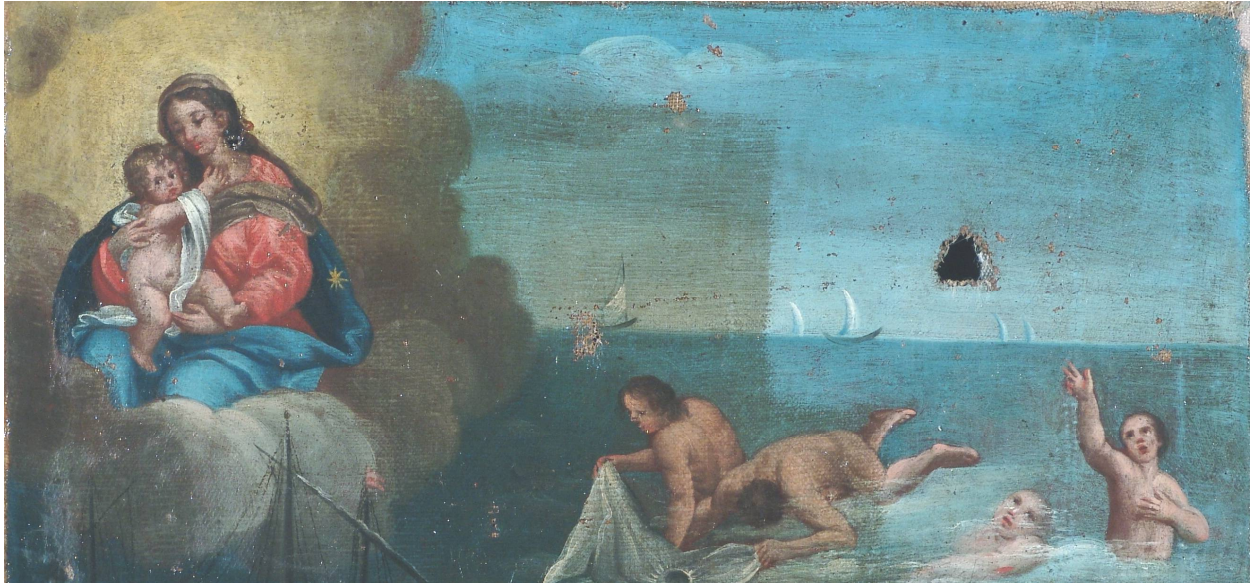
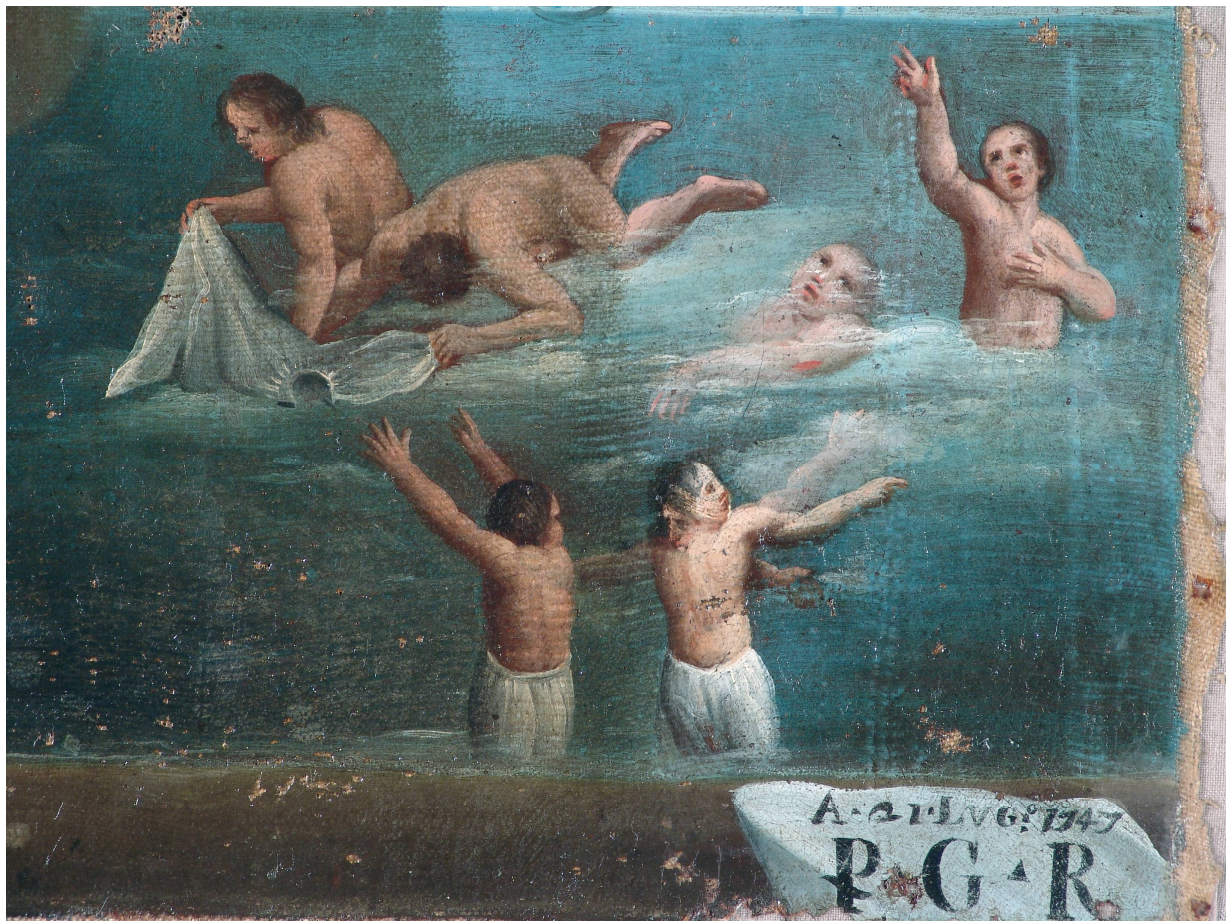
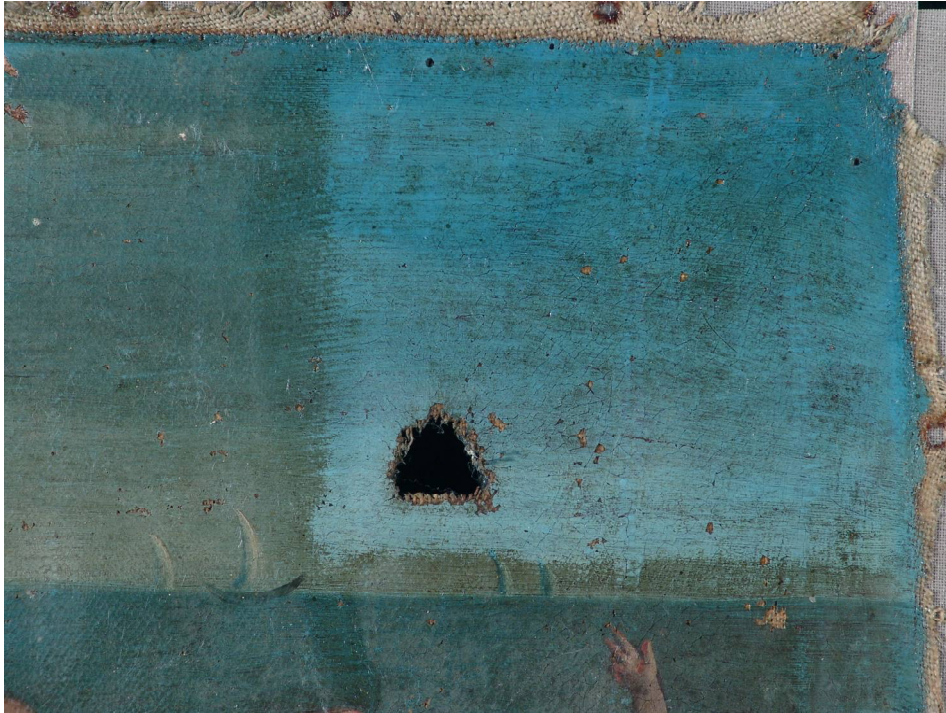
Dai primi saggi di pulitura è emersa una pittura chiara e luminosa, dai toni brillanti.

Saggi di pulitura

Restituita la corretta adesione agli strati pittorici si è potuto procedere con la fase della pulitura: previo test di solubilità dei materiali da rimuovere sono stati selezionati idonei solventi capaci di solubilizzare le sostanze filmogene stratificate.

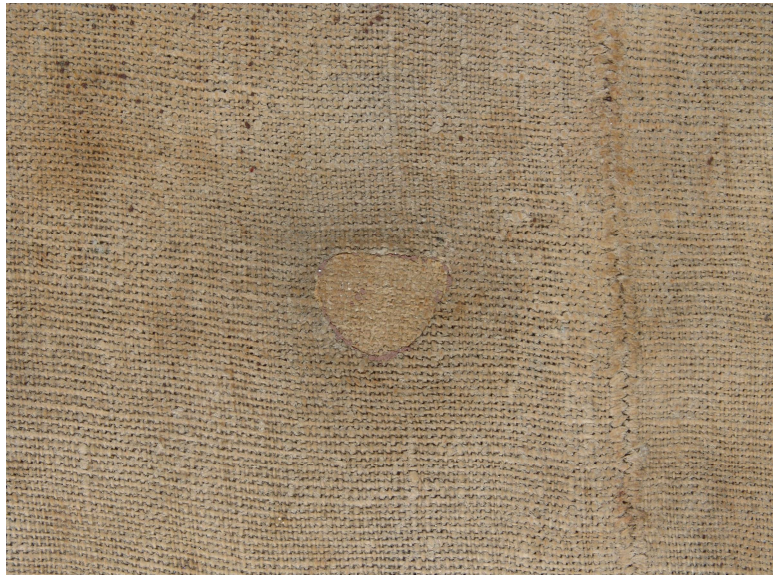
Risanamento lacuna della tela

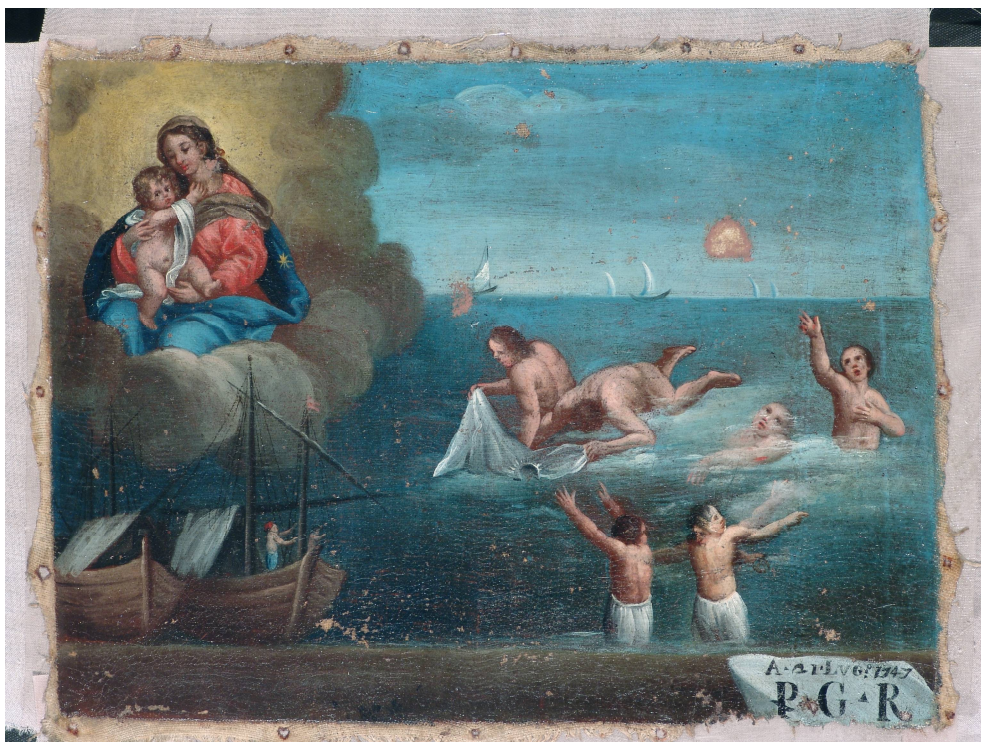
Intero dopo la pulitura

Al termine dell'operazione è stato possibile ultimare l'intervento di pulitura della superficie pittorica.

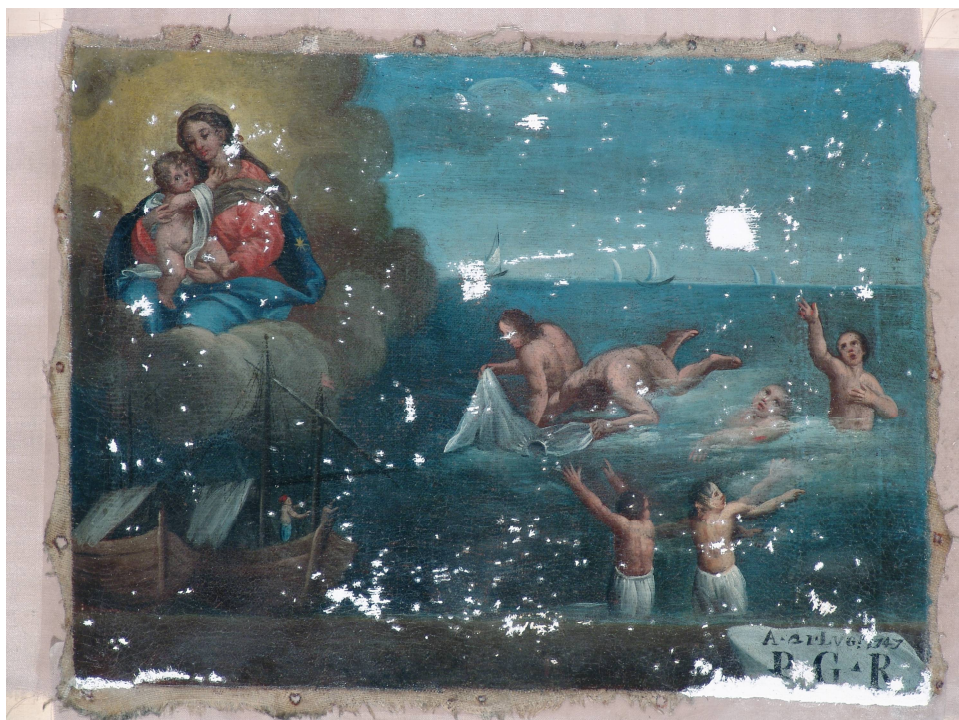
Stuccatura delle mancanze

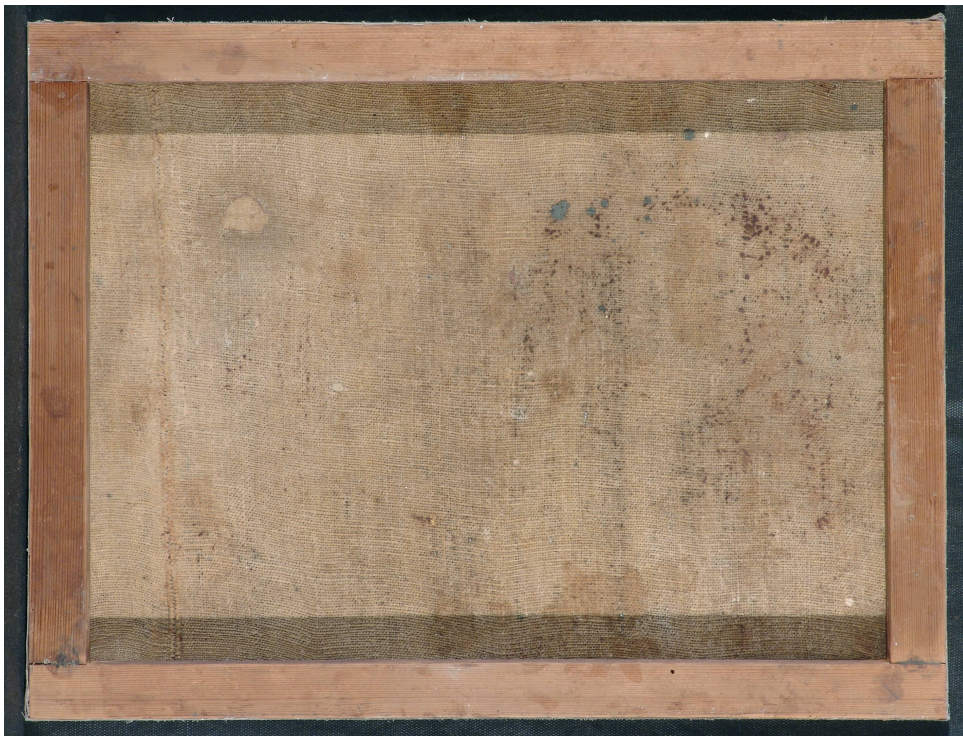
Retro dopo il restauro

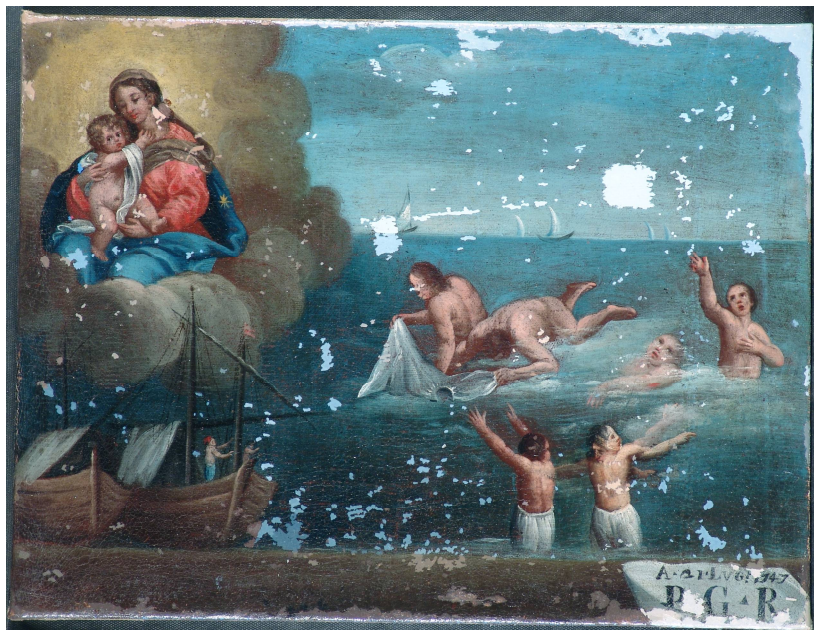
Basi cromatiche

Le lacune sono state preparate con una prima base cromatica con colori a tempera per poi verniciare il dipinto con una prima stesura di resina mastice applicata a pennello.

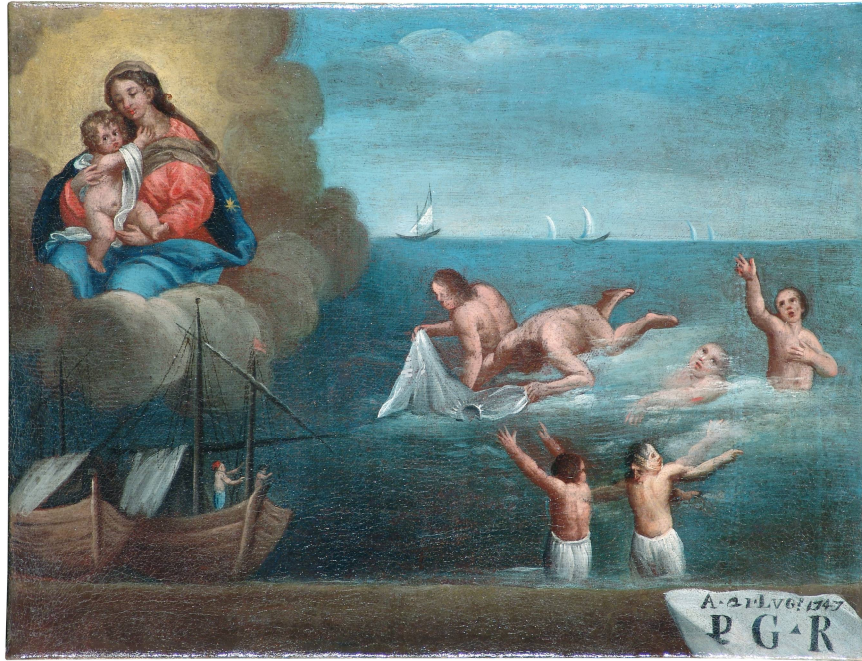
Fronte dopo l'integrazione pittorica

L'integrazione definitiva è stata quindi effettuata con colori a vernice, per poi procedere alla verniciatura finale con resina mastice applicata a spruzzo.
