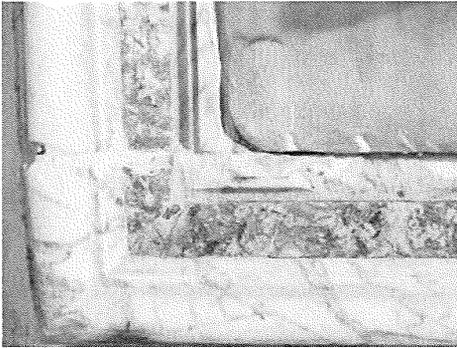
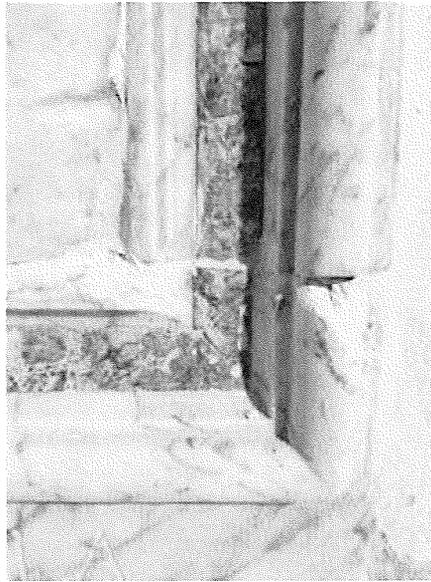
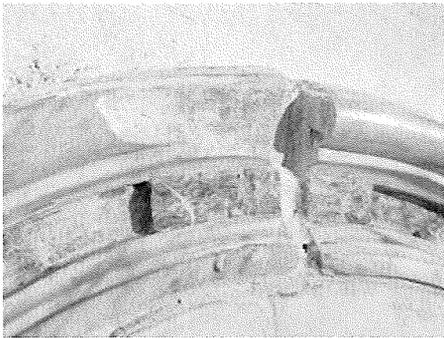
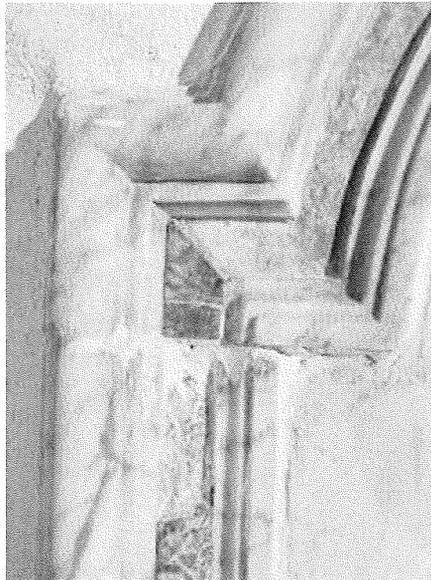
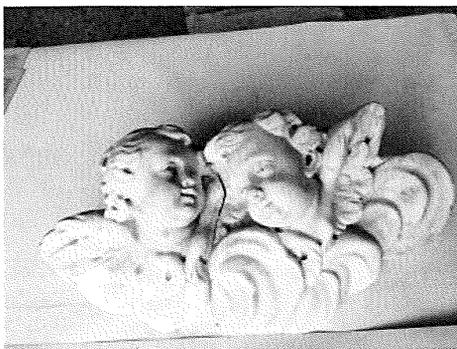
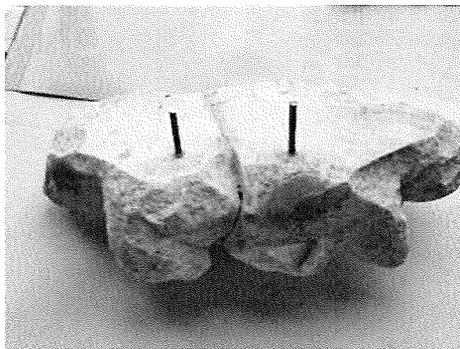
Il bassorilievo si presenta in discrete condizioni di conservazione, gli angioletti sono fratturati in senso verticale al centro, malamente assemblati. Sul retro presentano due perni di ancoraggio, messi in un precedente intervento, costituite da due barre filettate.

rimozione e sostituzione dei perni di ancoraggio degli angioletti, con altri più robusti e lunghi. Posizionamento del gruppo scultoreo con resine epossidiche.
