## RELAZIONE DI RESTAURO DI UN DIPINTO COLLOCATO NEL TEMPIO VOTIVODI S.CECCARDO - CARRARA (MS)

### DATI IDENTIFICATIVI DELL'OPERA

OGGETTO : dipinto  
SOGGETTO : "Martirio di S.Ceccarco"  
AUTORE / ATTRIBUZIONE : nessuna, ignoto  
MATERIALI /TECNICHE : olio su tela  
DATAZIONE / EPOCA : XVII secolo  
DIMENSIONI DEL DIPINTO : 151 X 245 cm.  
DIMENSIONI CORNICE : 151 X 245 cm.  
ELEMENTI / ACCESSORI : N° 2 corone di metallo fissate sulla testa della  
Madonna e del Bambino  
PROVENIENZA : Tempio votivo di S.Ceccardo (MS)  
COMMITTENZA : Curia di Carrara  
UBICAZIONE : collocato nella nicchia dietro l'altare maggiore  
TELAIO : in legno, con doppia crocera e centinato  
TELA : lino, tramatura a saglia molto fitta con fili irregolari  
PREPARAZIONE : di medio spessore, di colore rosso mattone  
COLORE : di medio spessore  
VERNICE : spessa e fortemente ossidata, di colore bruno

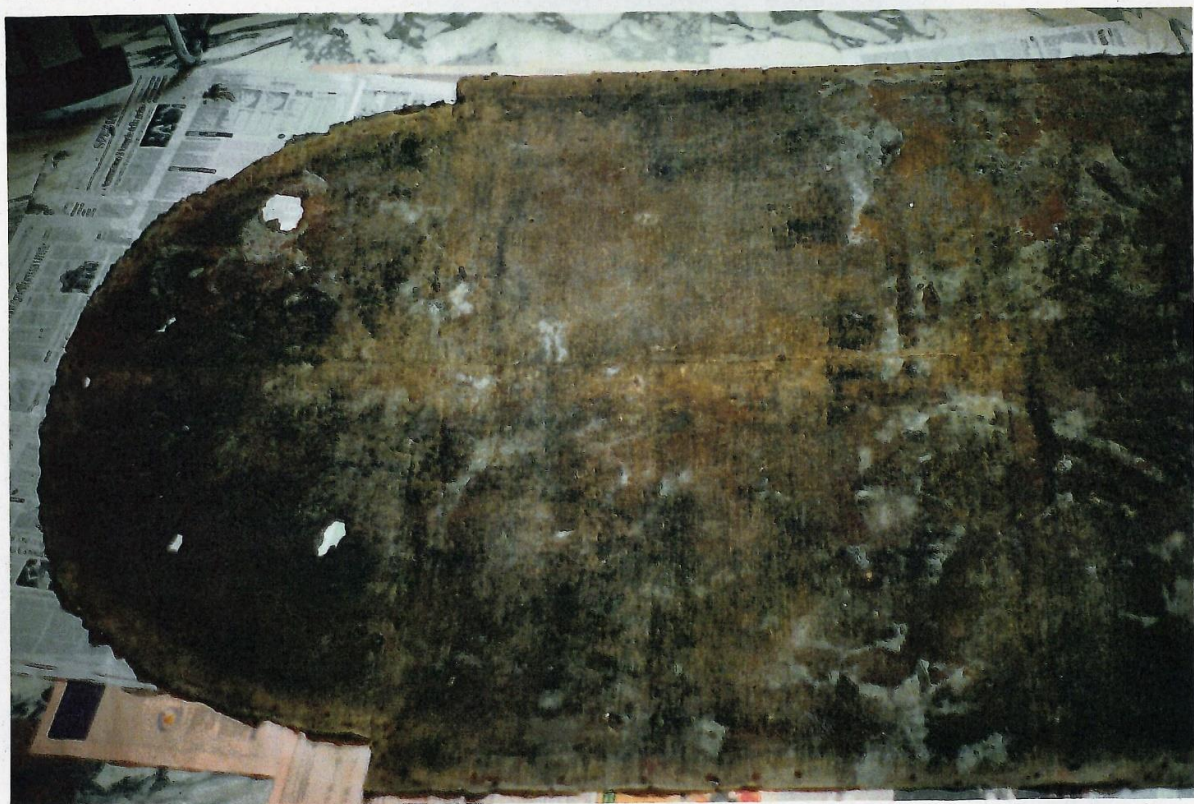
Ciò spiega le numerose muffe e macchie causate da un attacco biologico presenti su tutto il retro della tela originale.

RETRO TELA ORIGINALE - EVIDENTI LE MACCHIE  
BIANCHE CAUSATE DA MUFFE

Si è passati alla pulitura del retro della tela originale; tale operazione effettuata a bisturi serve per eliminare i residui dei vecchi collanti e permettere una penetrazione migliore dei nuovi materiali. Vista la scelta di non effettuare la rintelatura, si è passati al rinforzo della cucitura verticale eseguita a Purbinder (collante a base acquosa) dato a pennello.

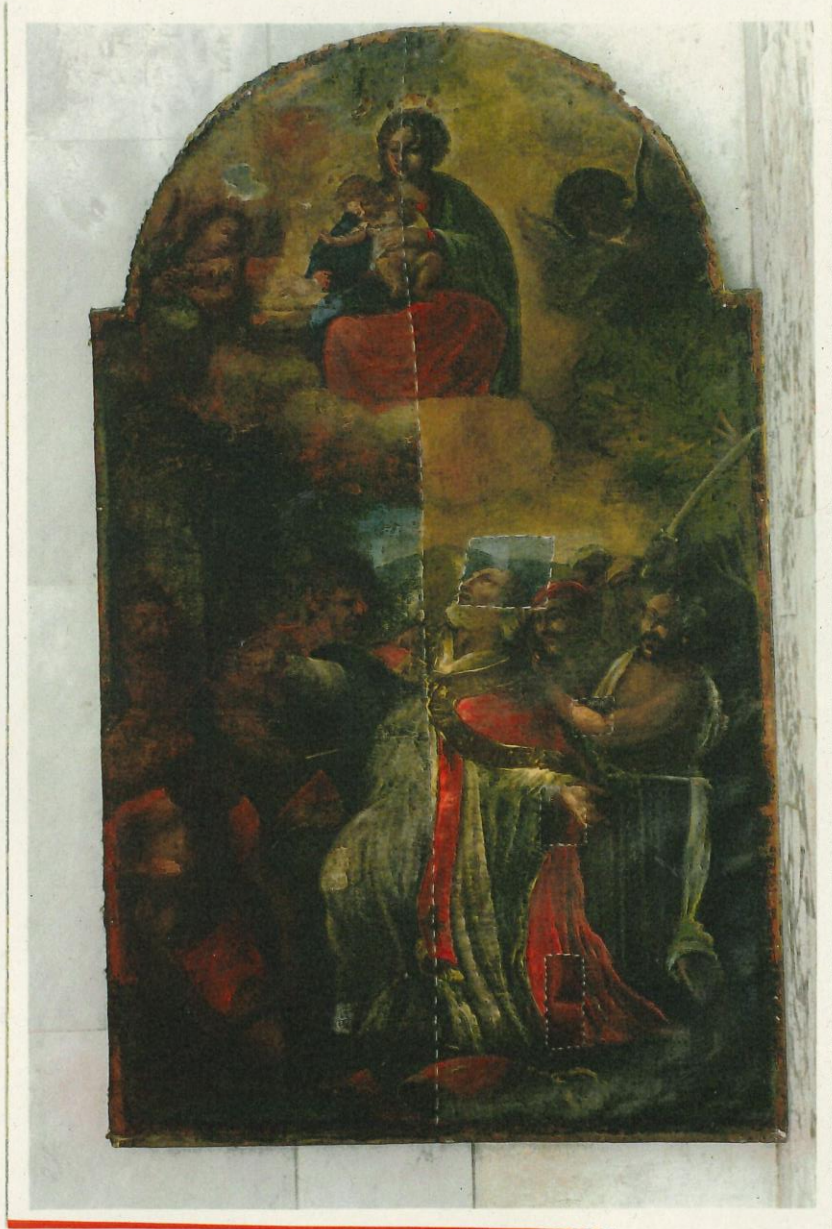
DIPINTO A METÀ PULITURA

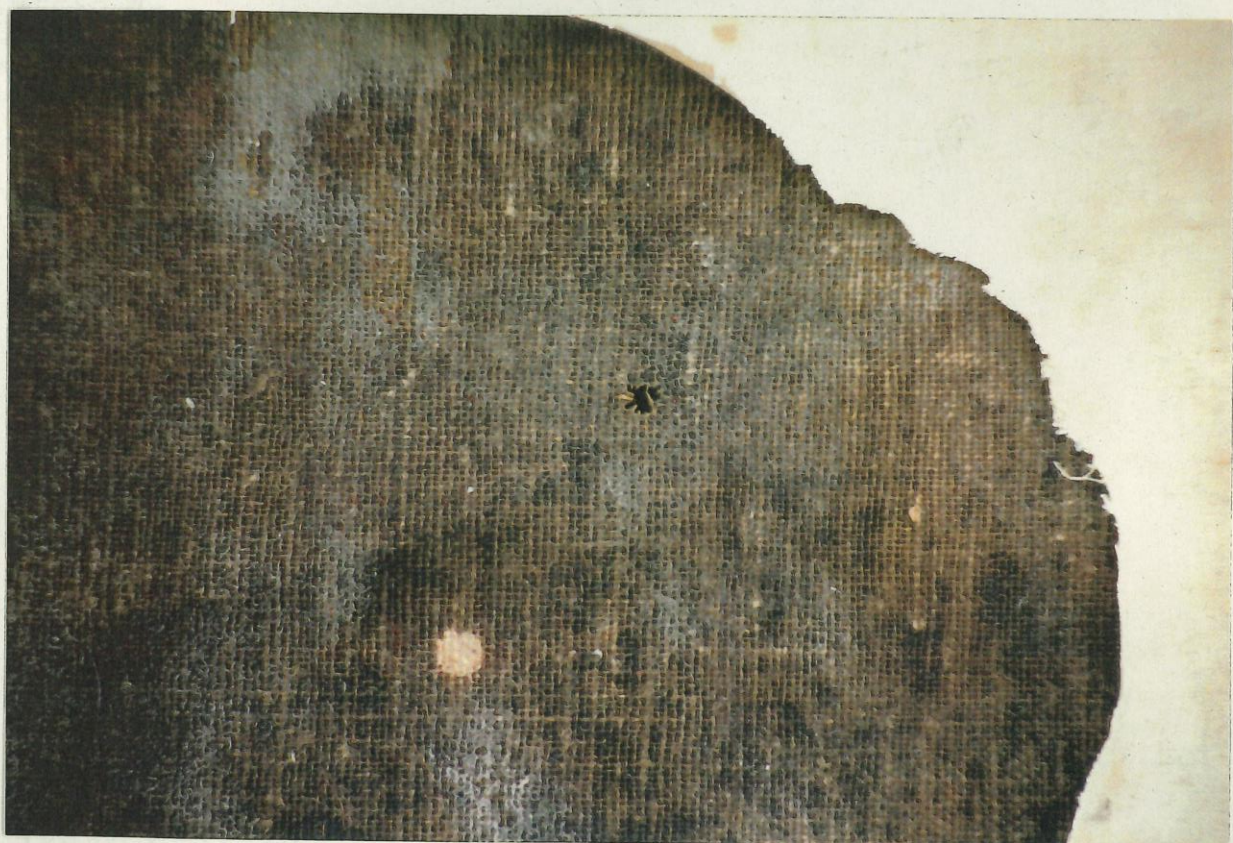
I materiali usati per l'operazione di rintelatura erano collanti naturali (colla di coniglio, bue).

RETRO - PARTICOLARE DELLA TELA ORIGINALE  
EVIDENTI RESIDUI DI COLLA E DEGRADO  
BIOLOGICO (MUFFE)

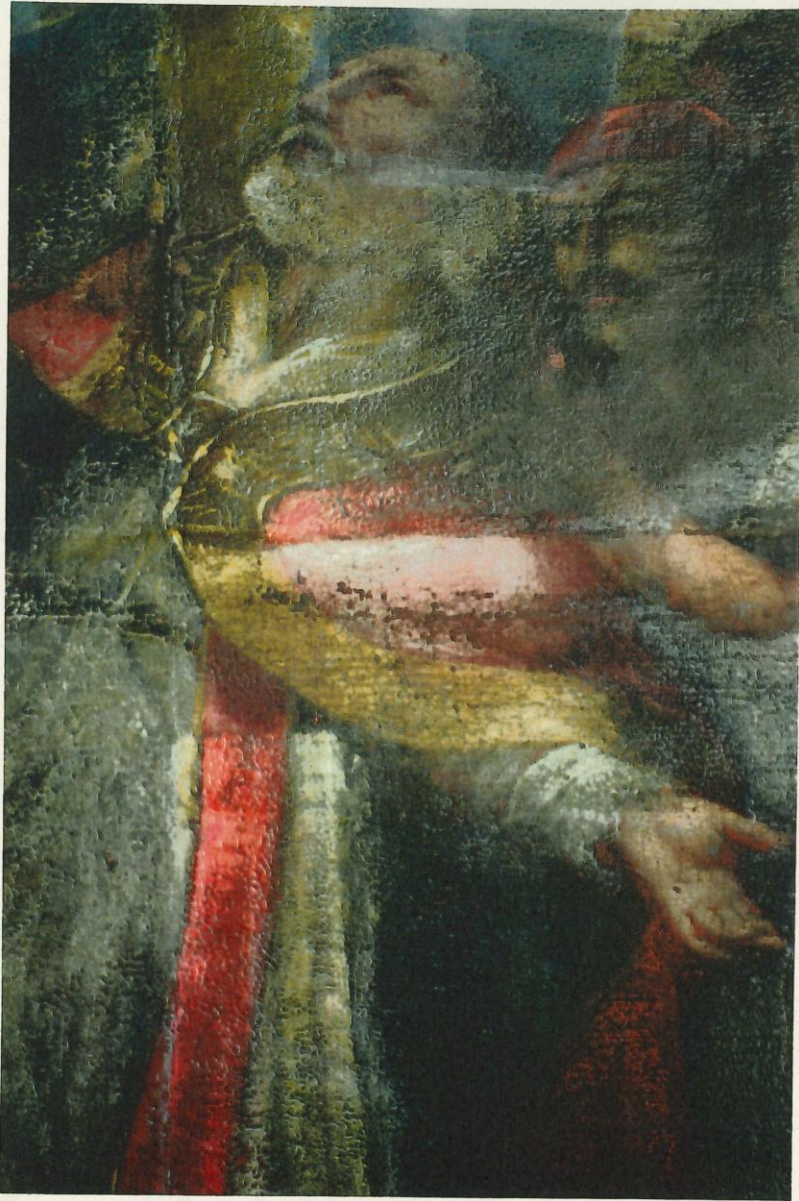
PARTICOLARE - S. CECCARDO - SAGGI DI  
PULITURA

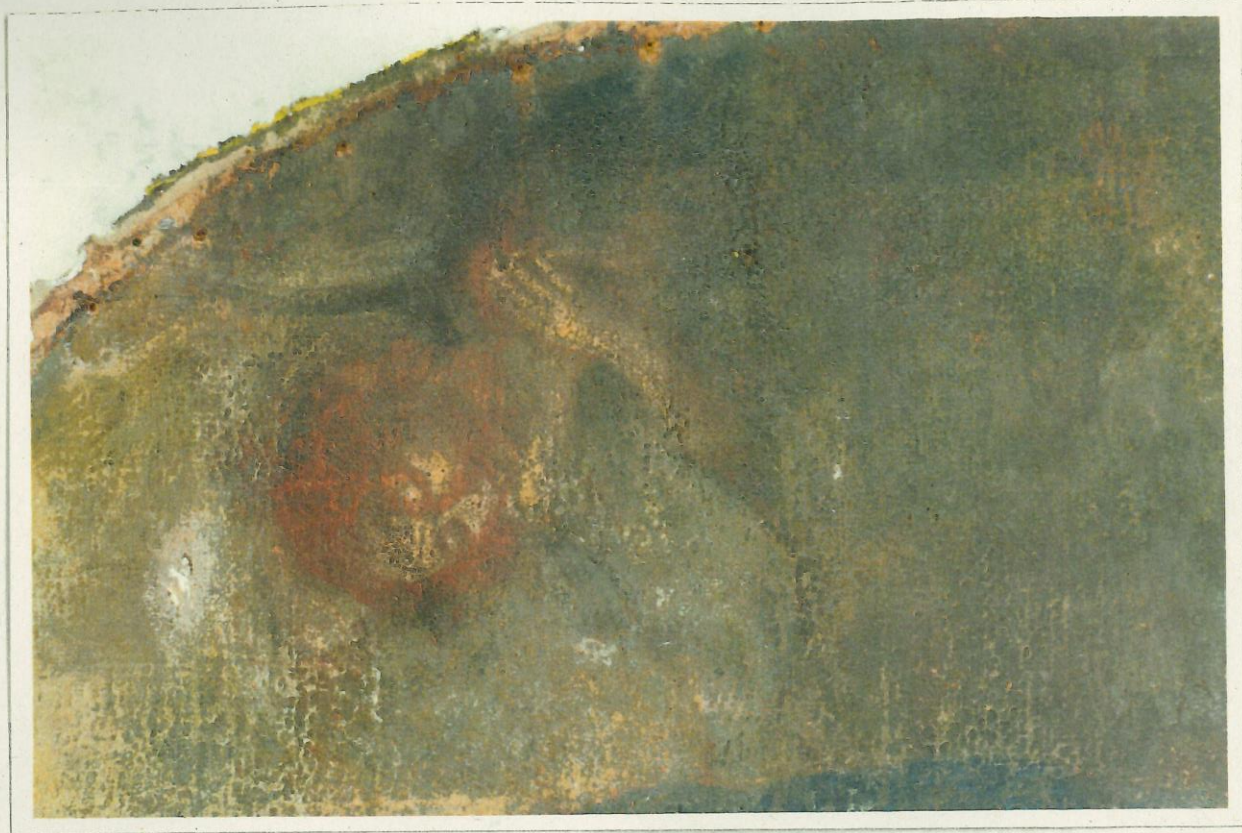
ANGELO DI DESTRA - PULITURA ULTIMATA

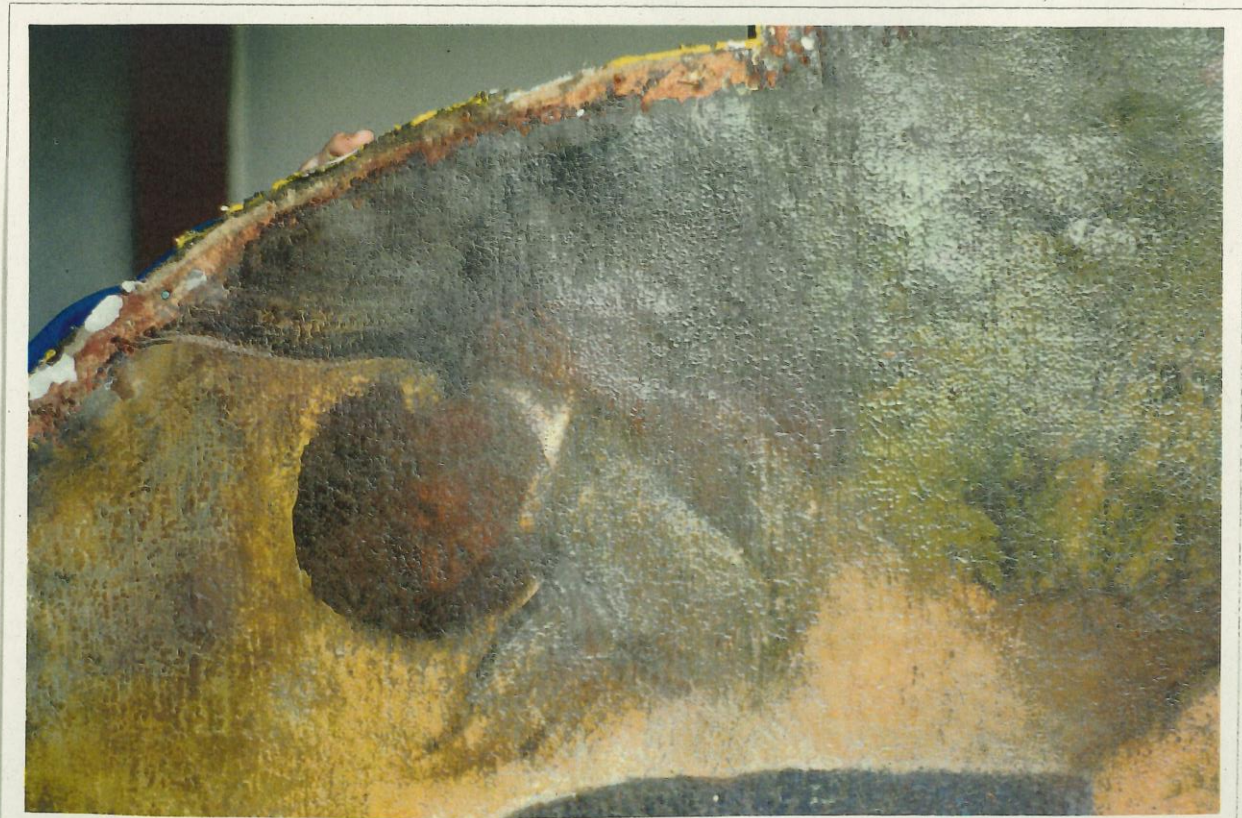
ANGELO DI DESTRA PRIMA DELLA PULITURA

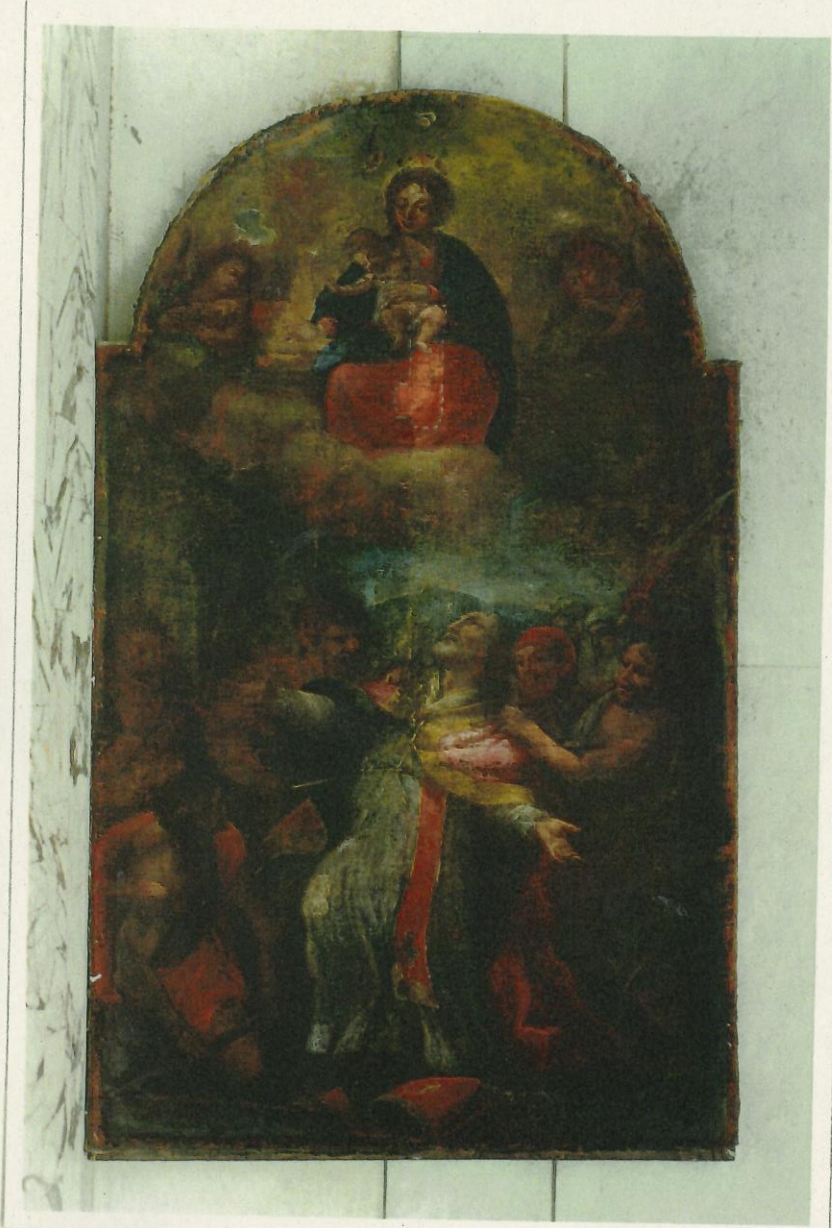
PRIMA PULITURA      ULTIMATA
