Fosdinovo, Massa

RELAZIONE FINALE DELL'INTERVENTO DI RESTAURO
di n°1 Dipinto raffigurante *Madonna con San Remigio*
17 Aprile 2015 – 18 Dicembre 2015

**Committenza: *Parrocchia di San Remigio*
Fosdinovo (MS)**

SCHEDA TECNICA DI RESTAURO

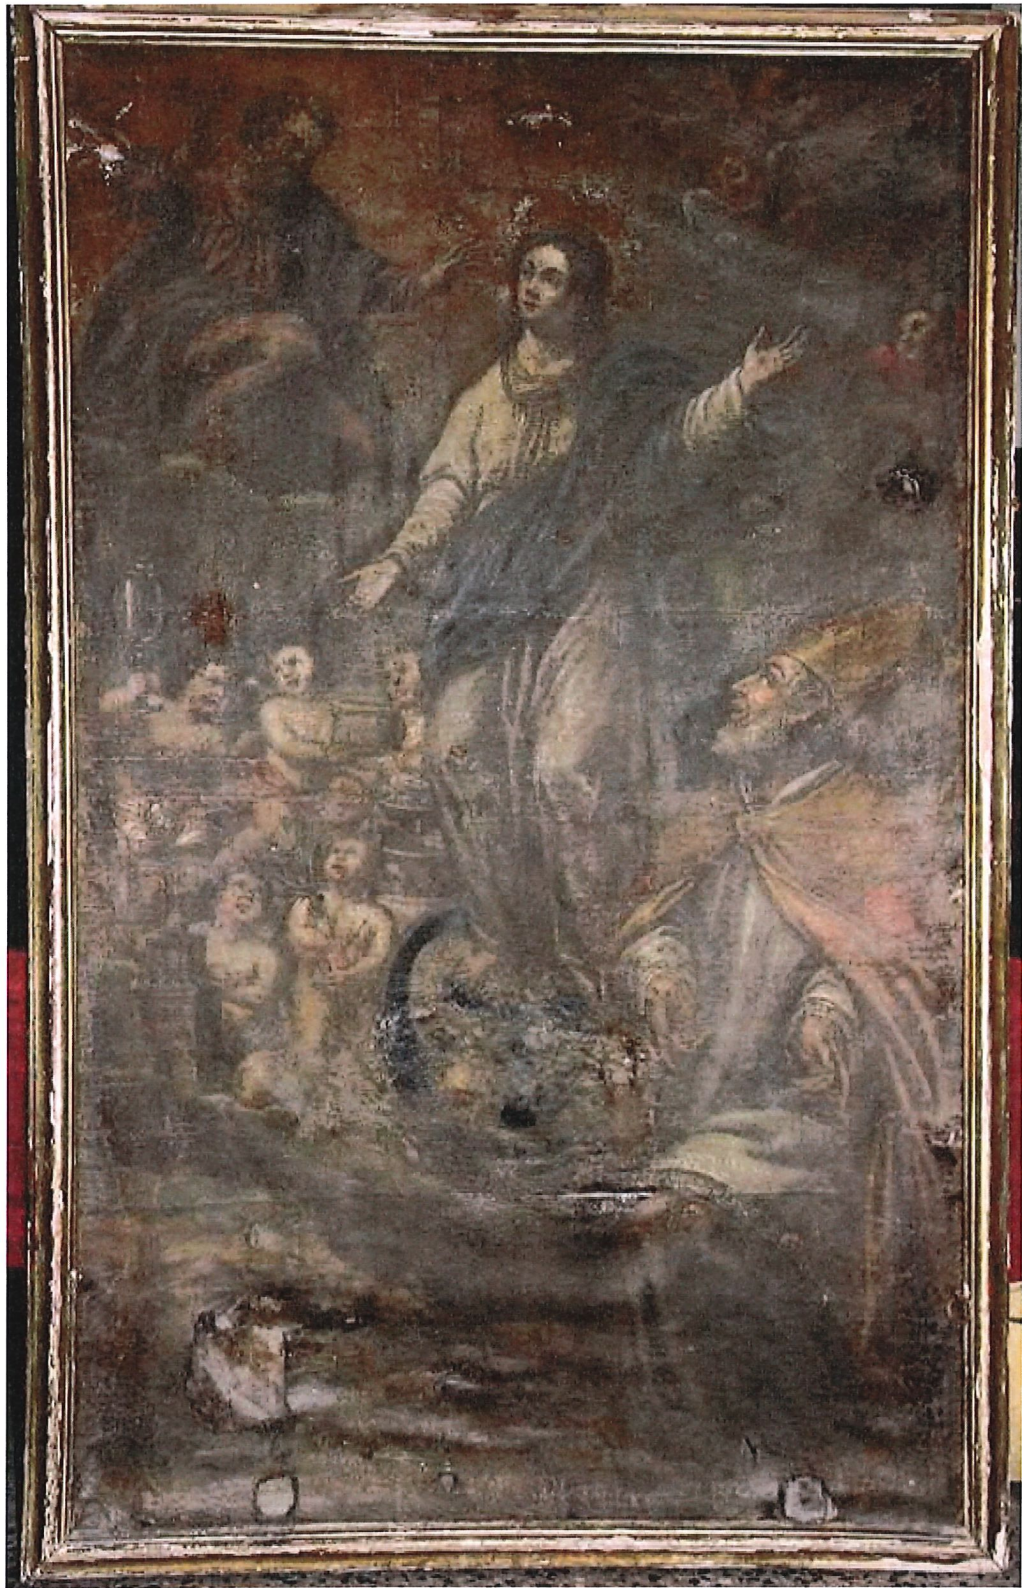
Al momento dell'intervento l'opera era in pessime condizioni. La tela non era tensionata sul telaio ma inchiodata dal recto lungo il perimetro ed era stato applicato un listello ligneo dorato a copertura della chiodatura. Il supporto presentava deformazioni molto accentuate, strappi, lacune di tela. Nel corso di precedenti interventi erano stati applicati inserti di tela e una tela di sostegno. Sul retro della tela, rintelata probabilmente con un adesivo di origine naturale poco tenace, erano state applicate ulteriori toppe di tela in corrispondenza delle lacune del supporto originale.

Erano presenti stuccature debordanti e ridipinture su gran parte della superficie. La figurazione era quasi del tutto illeggibile a causa delle ridipinture alterate, di una spessa vernice ossidata, opacizzata e inscurita e di uno spesso strato di sporco superficiale.

Il dipinto prima del restauro

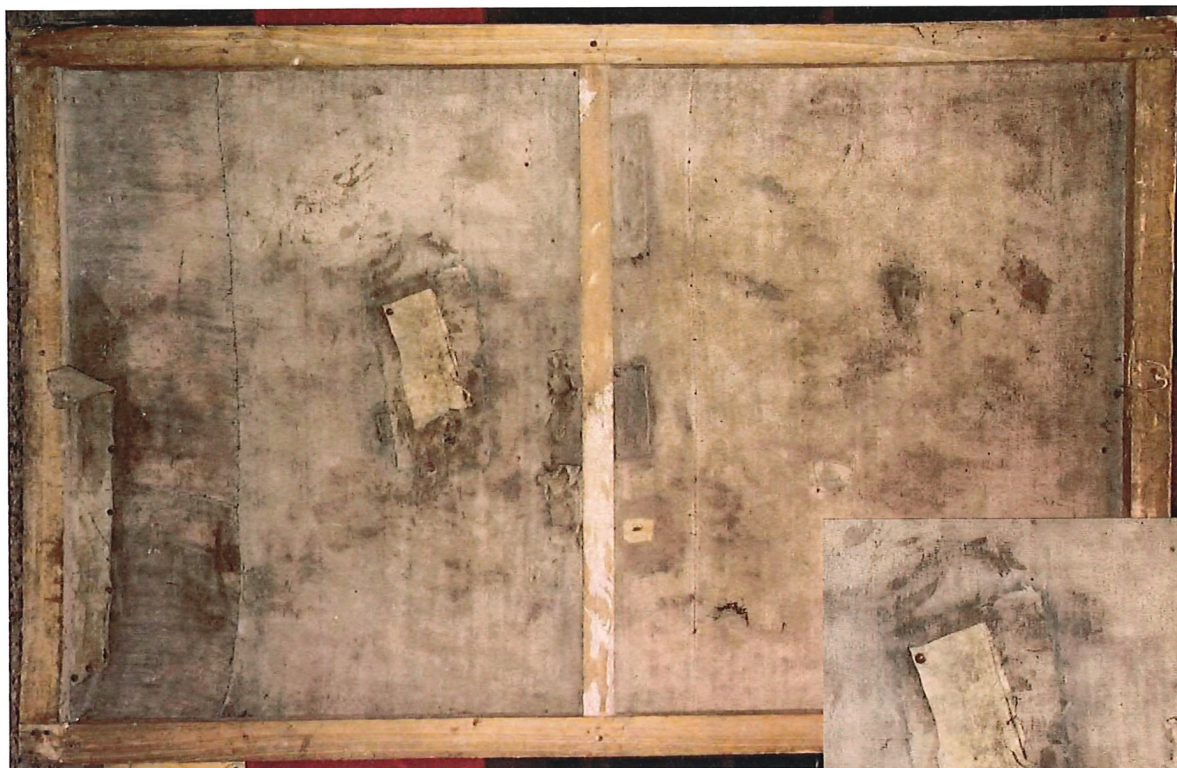
Tergo del dipinto: Vecchie toppe sulla tela di rifodero

E' stata rimossa la tela della vecchia foderatura e i vecchi inserti incollati in maniera grossolana con fibre di tela impastate con un adesivo di origine animale. Contemporaneamente, sul fronte, sono state svelinate le zone con lo stucco debordante e sono state ripulite dal materiale di restauro che avrebbe creato spessori in fase di foderatura schiacciando i margini del colore originale durante le operazioni di stiratura. Il dipinto è stato umidificato e asciugato leggermente con ferro da stiro al fine di recuperare il più possibile le deformazioni del supporto prima della foderatura.

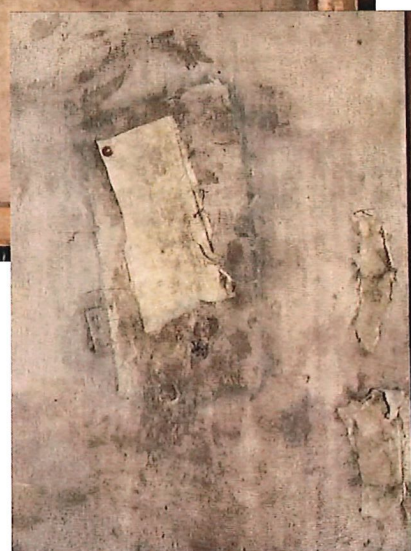
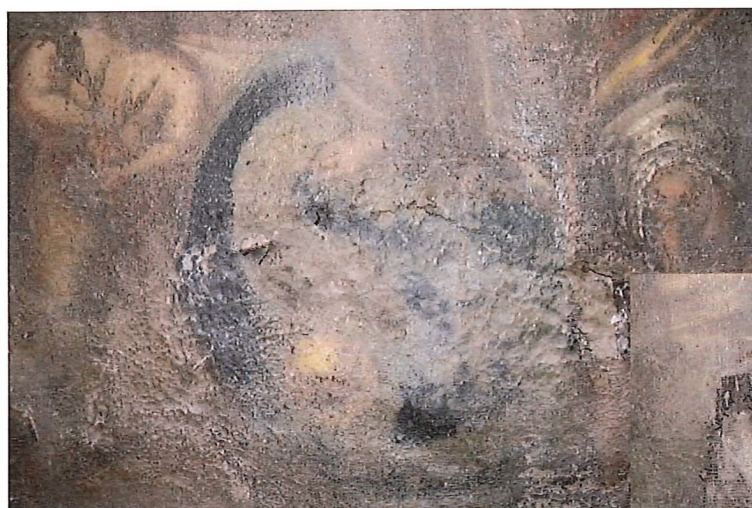
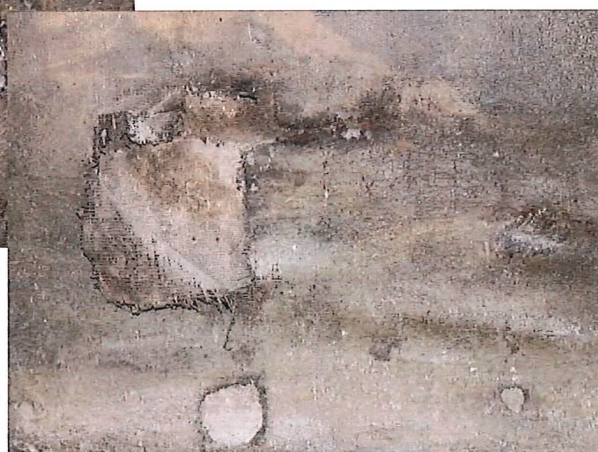
Su tutta la superficie del dipinto erano presenti diffuse perdite di strati pittorici e preparatori.

Stuccature e ridipinture sul film pittorico originale; strappi, lacune e ossidazione della vernice di protezione.

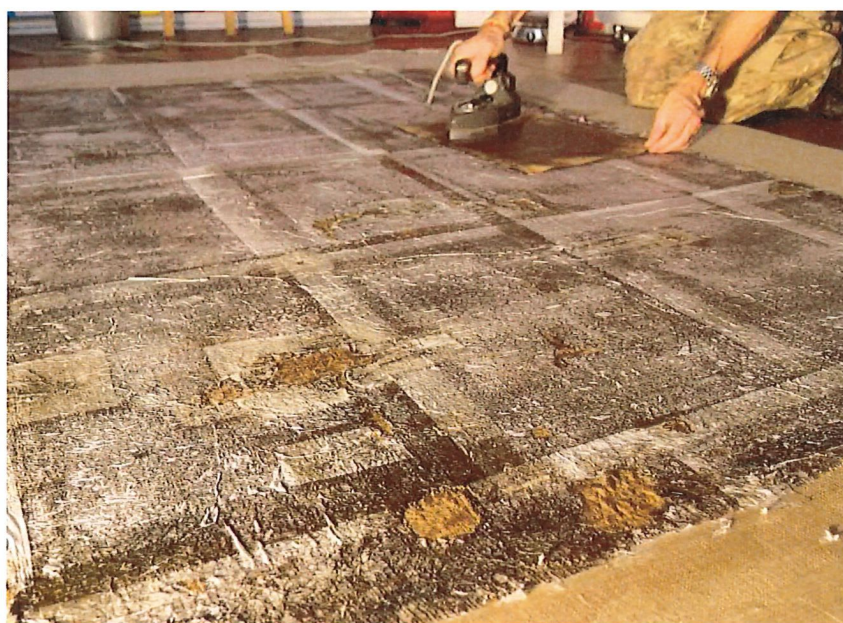
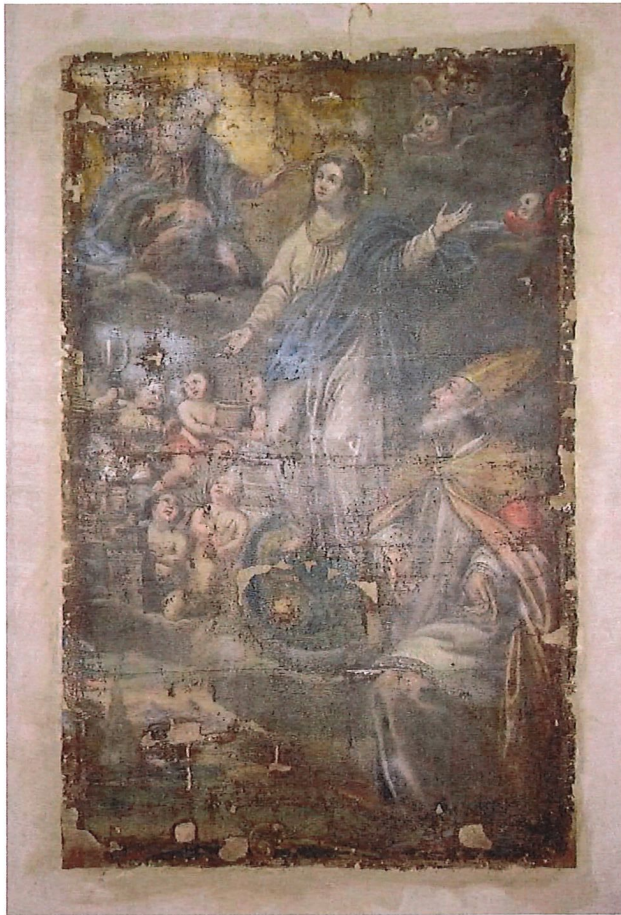
Il dipinto dopo foderatura e svelinatura .

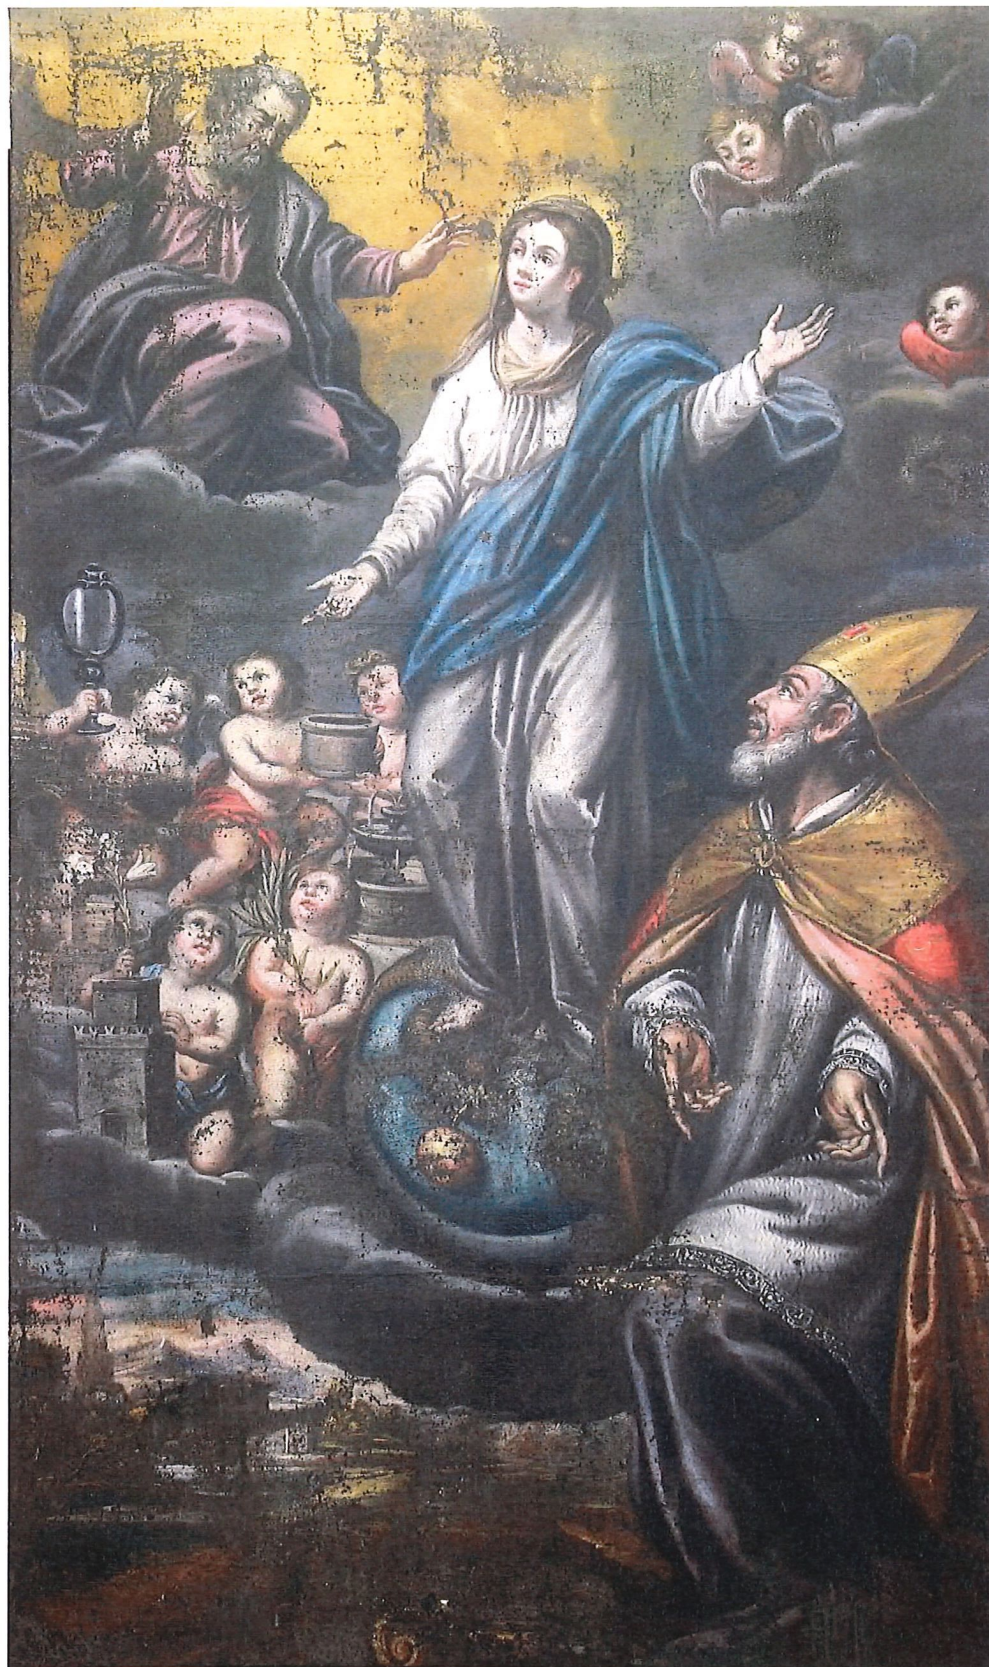
Il dipinto dopo le stuccature

La stuccatura, operazione in questo caso molto impegnativa data la quantità di micro lacune presenti sulla superficie dell'opera, è stata eseguita con gesso e colla pigmentato con pigmenti in polvere in

modo da simulare la cromia della preparazione originale e addizionato con Plectol per aumentarne l'elasticità. Lo stucco è stato portato al livello della pellicola pittorica con il bisturi ed è stato effettuato l'adeguamento della superficie all'andamento delle pennellate.

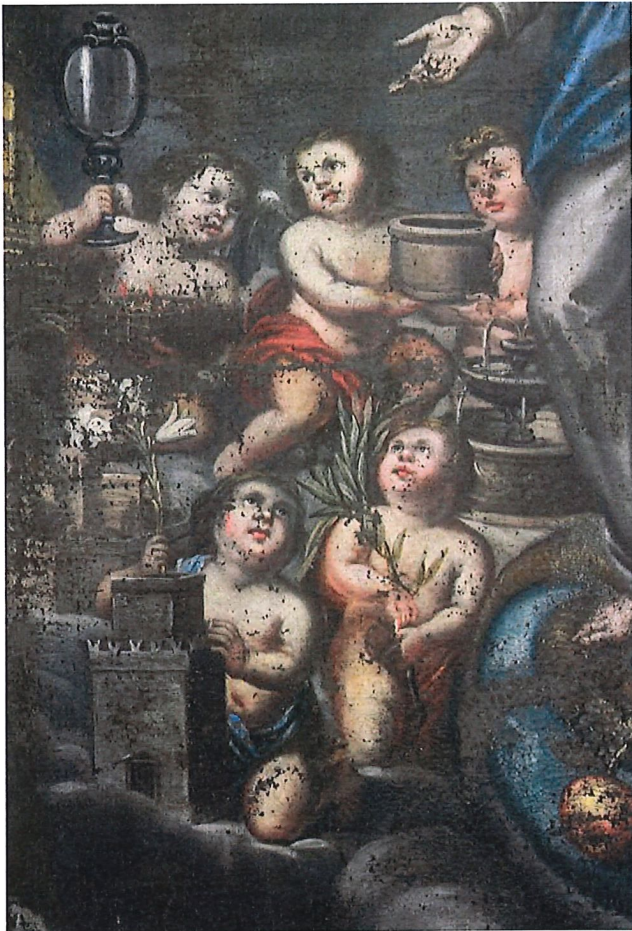
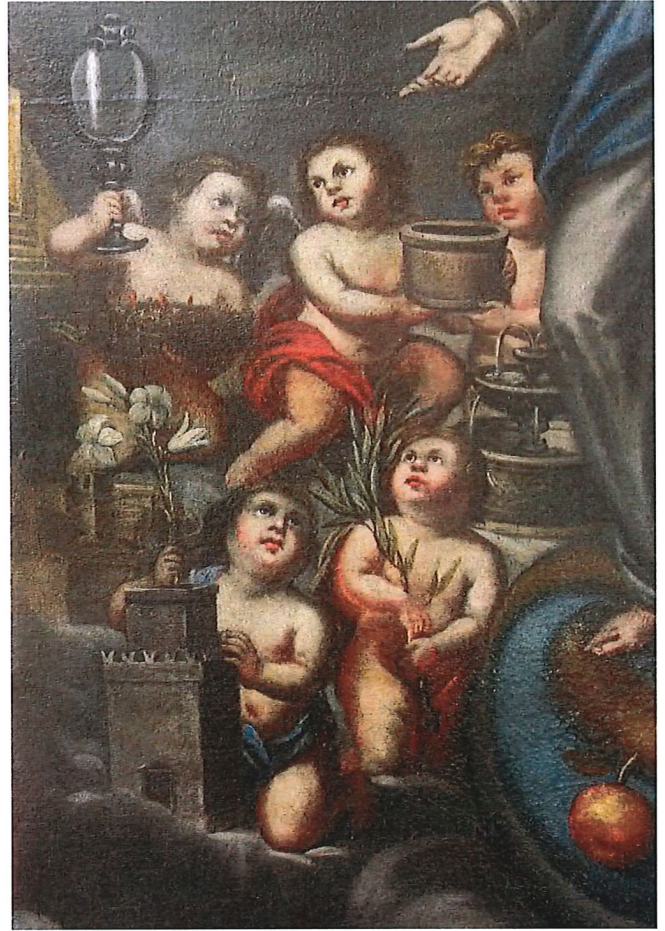
Particolare dopo le stuccature e dopo il restauro

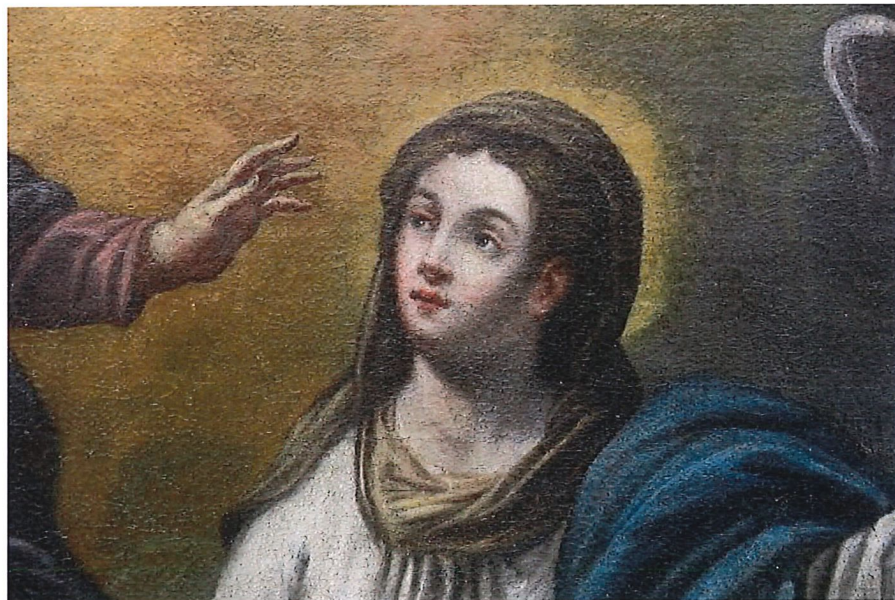
Particolare dopo il restauro

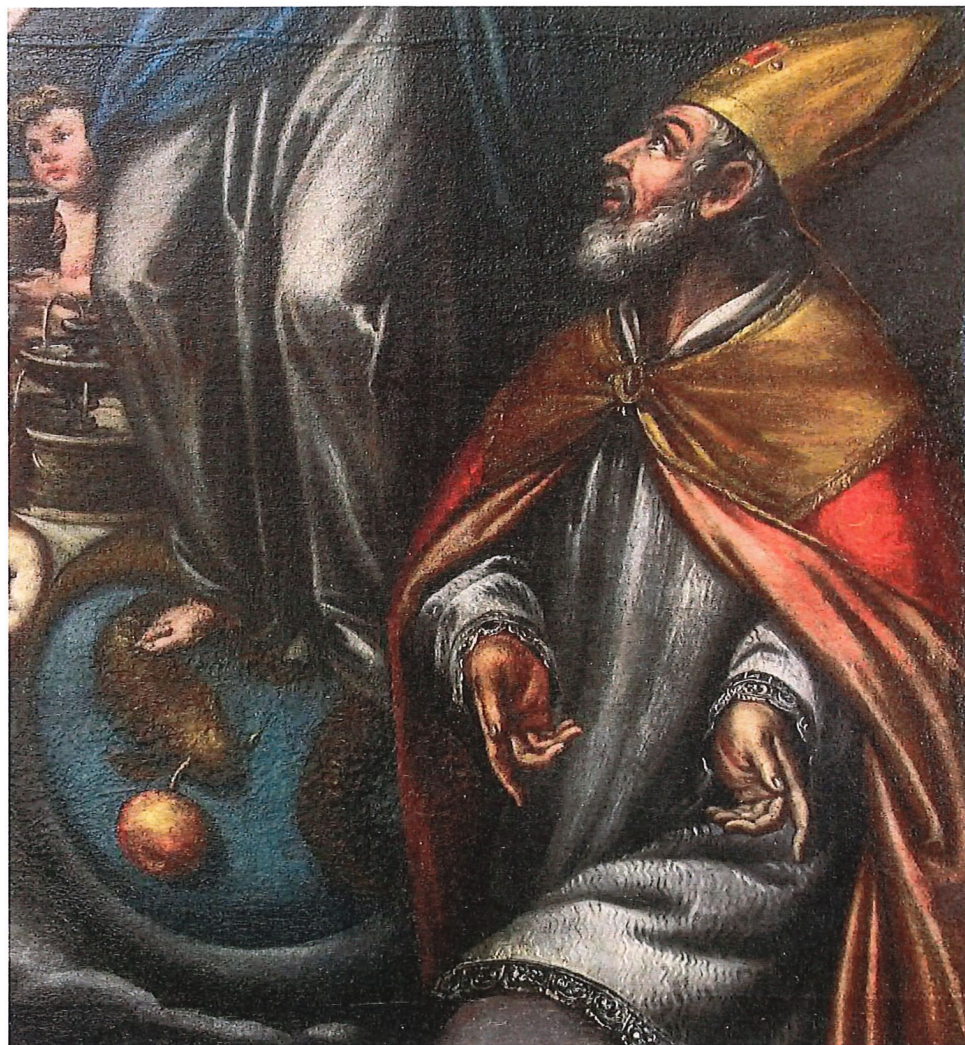
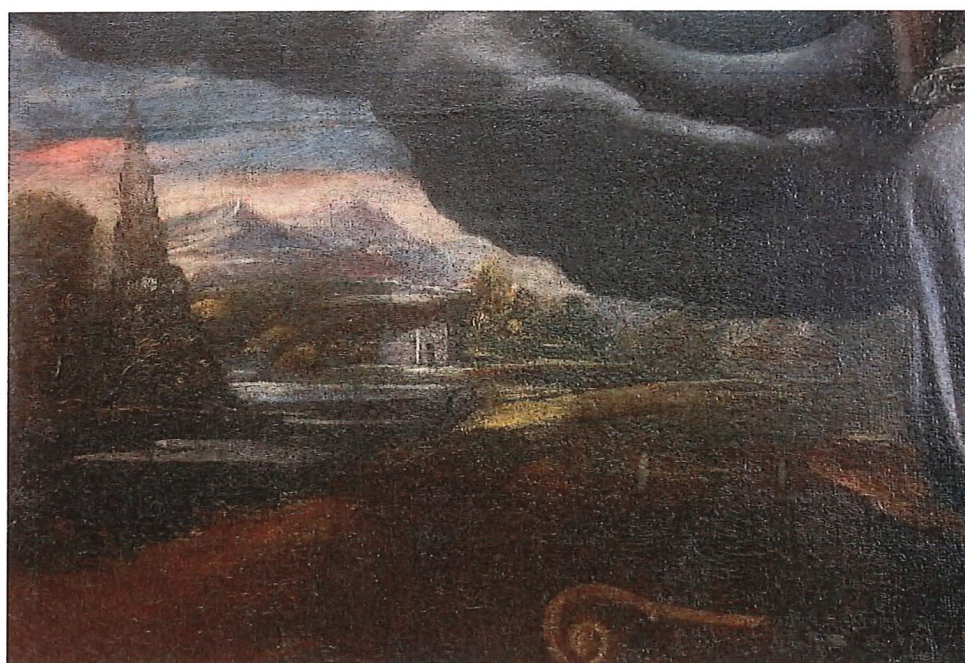
Particolari dopo il restauro

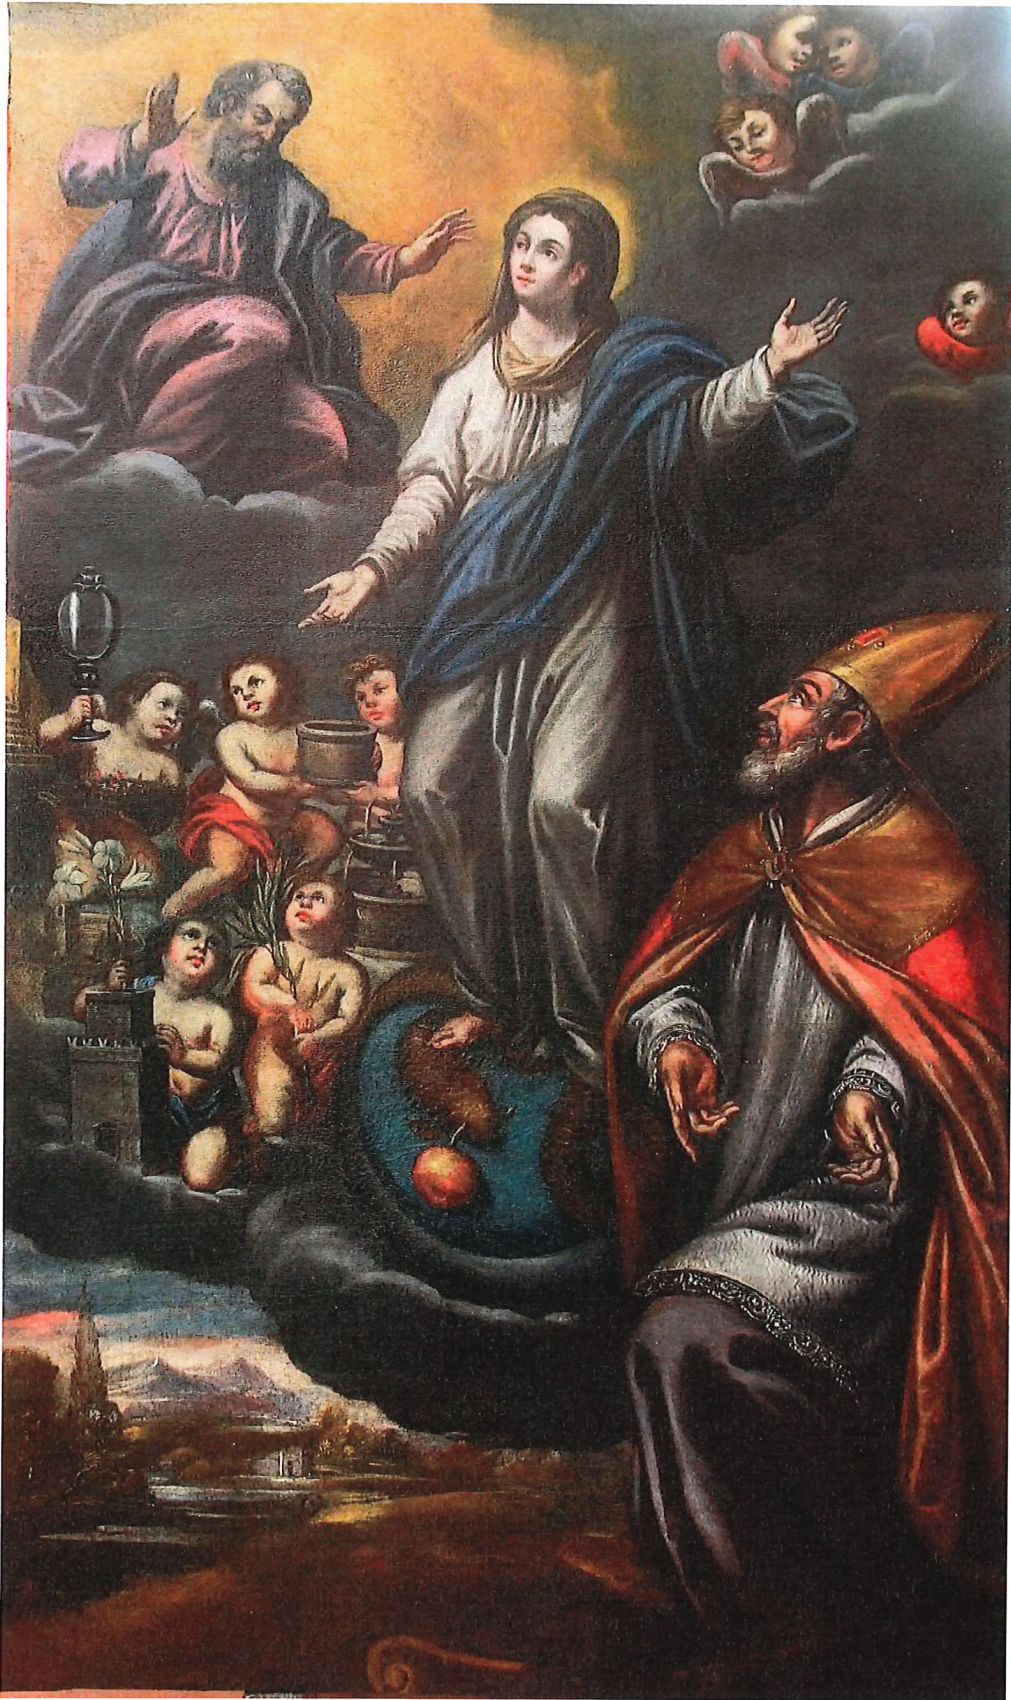
Il dipinto dopo il restauro

Il ritocco pittorico è stato eseguito con colori a vernice, successivamente ad una verniciatura a pennello che ha previsto l'impiego di vernice Regalrez Gloss. La verniciatura finale a spruzzo è stata eseguita con vernice semi-matt (Regalrez).
