ANTONA (MS) – Chiesa di San Geminiano

Affresco raff. “Il Battesimo di Cristo”

Filippo Martelli - 1617

## **SCHEMA DI RESTAURO**

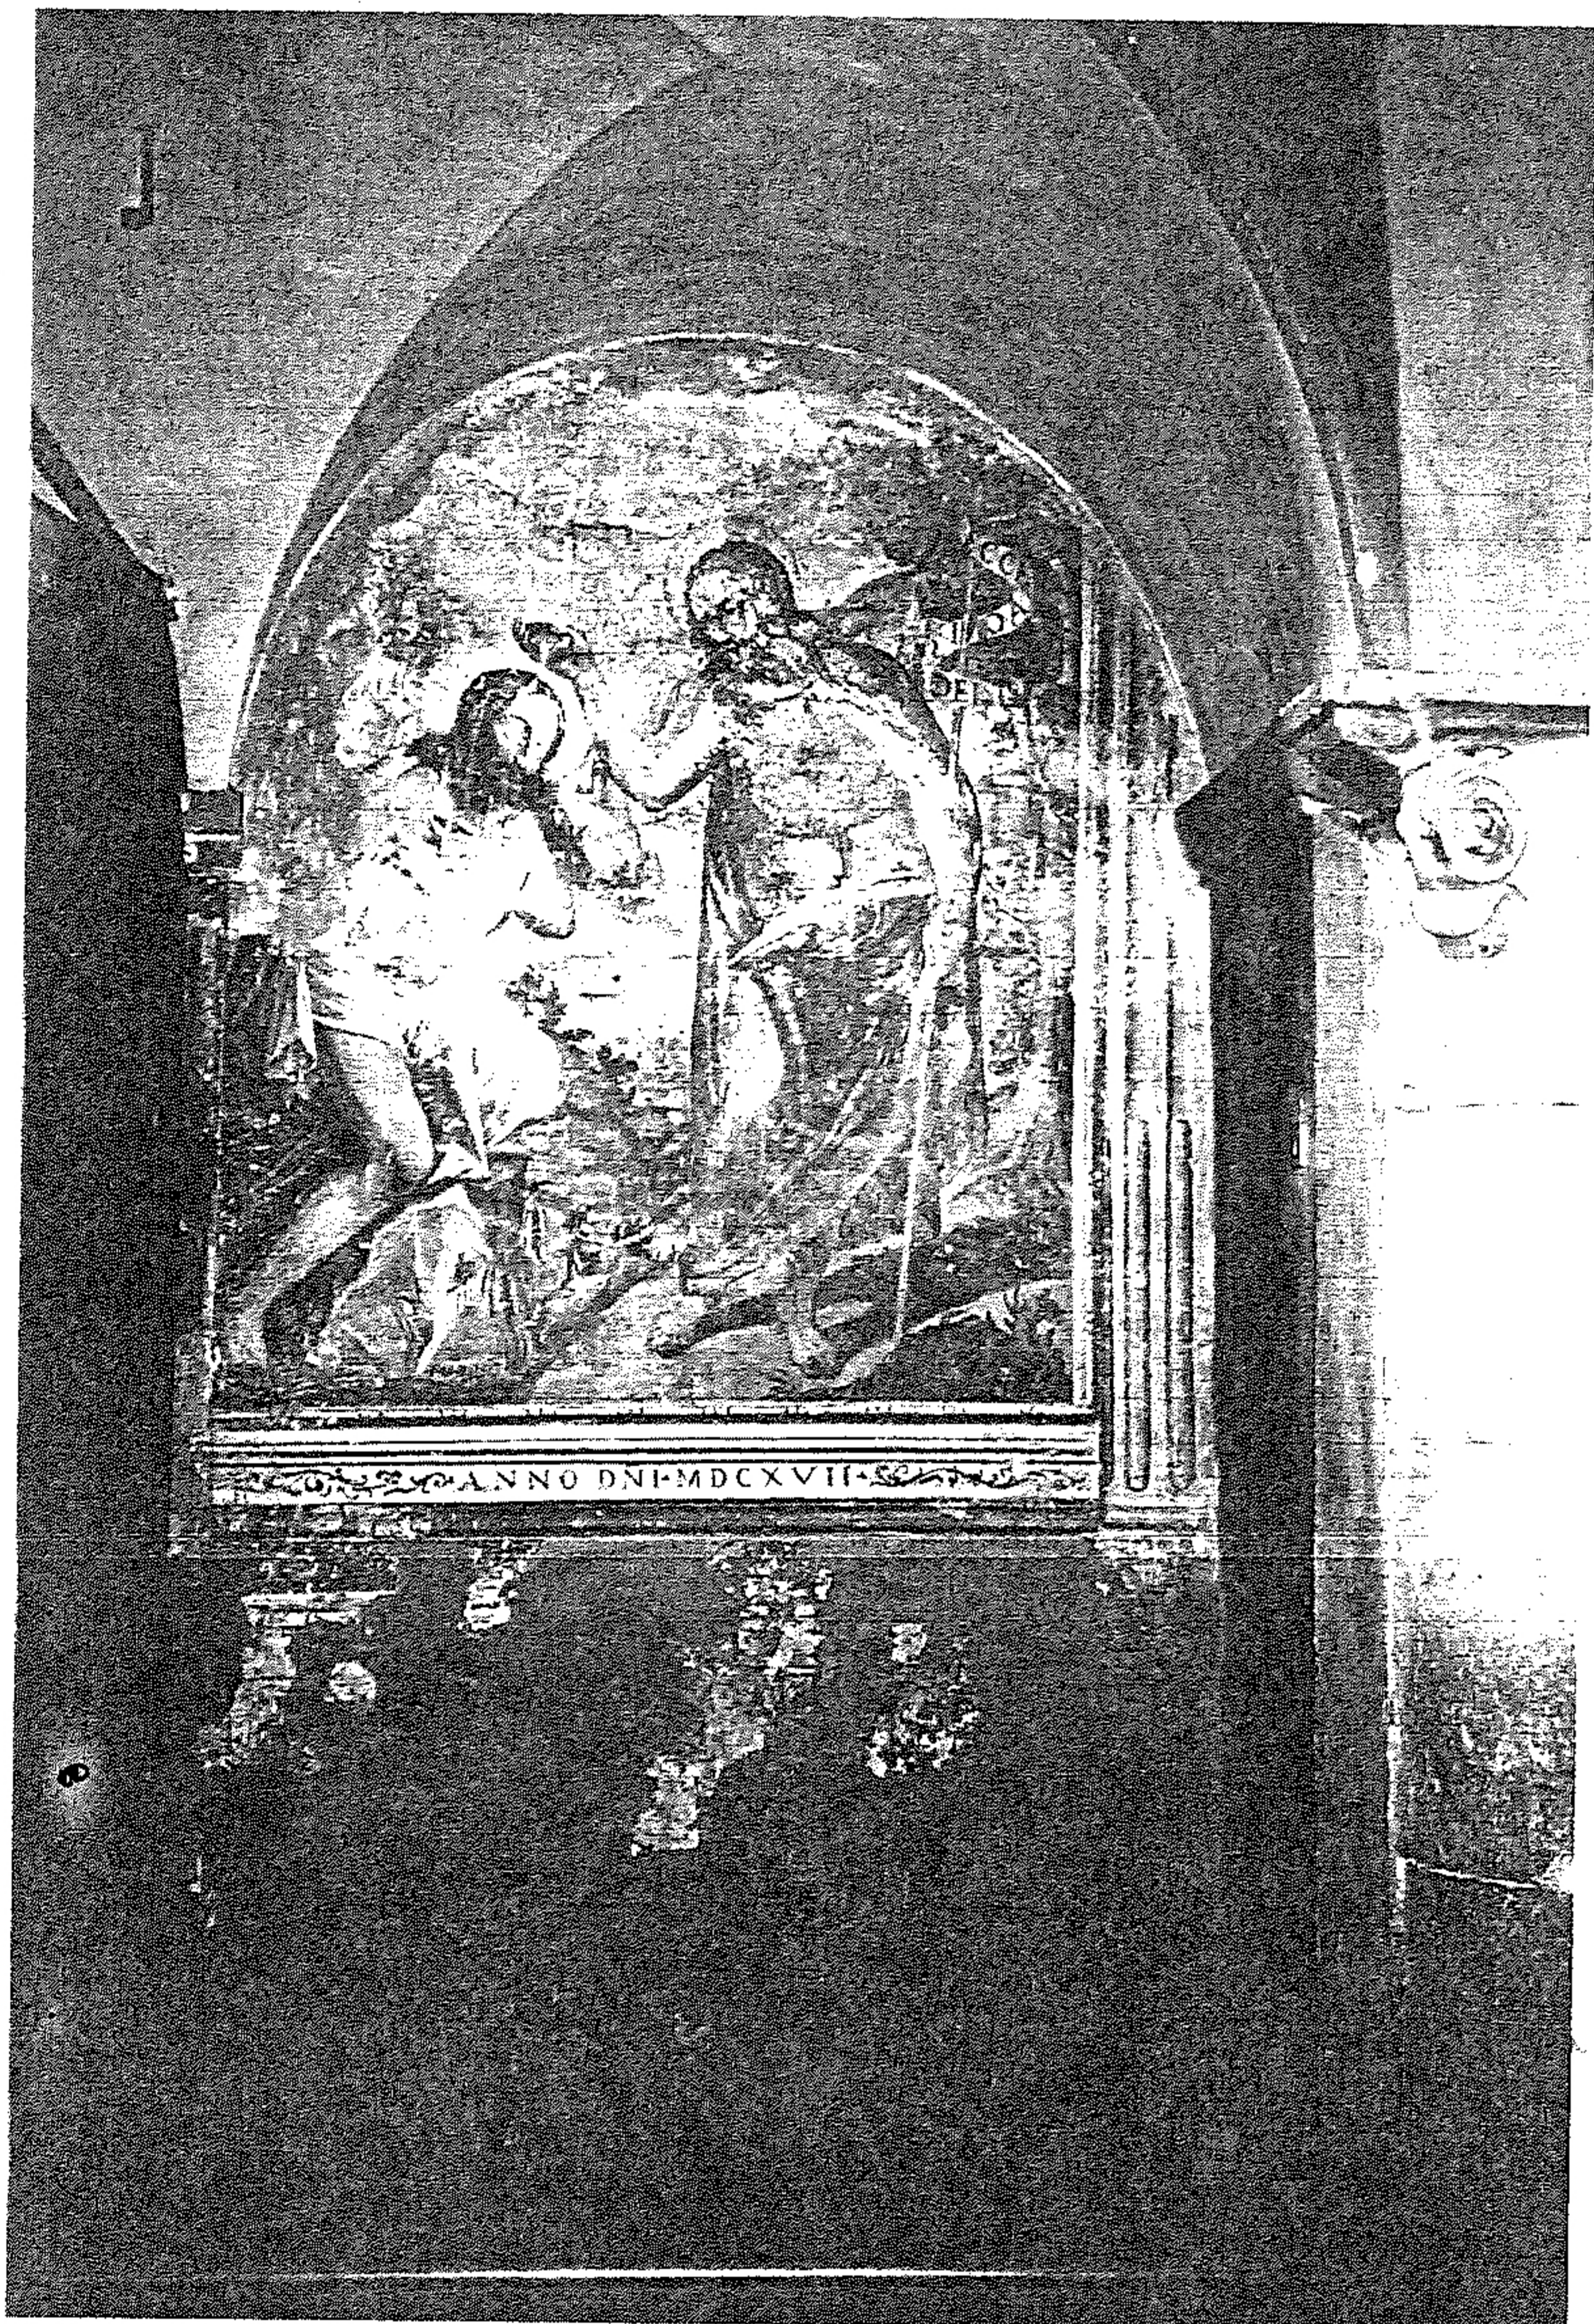
Pessimo è lo stato di conservazione dell'affresco. Perdita del film pittorico e del colore sulle parti alte e laterali. Sbiancamenti e macchie sulla superficie pittorica, dovuti all'umidità e al nero fumo, ricoprono quasi interamente l'opera associati anche ad attacchi biologici quali alghe e muffe, pur lasciando intravedere le sagome dei personaggi rappresentati. La parte bassa è interamente coperta da strati di pittura data a più mani; attraverso alcune screpolature presenti, si intravede un sottostante motivo senza però riuscire a capire se facente parte dell'affresco originale o di semplici decorazioni aggiunte postume.

- **Discialbo** per intero della parte bassa tramite l'ausilio di raschietti e bisturi, addolcendo gli strati di pittura se necessita con impacchi composti da pasta di cellulosa imbibita in ammonio carbonato.

- **Consolidamento** dell'intonaco in fase di distacco dal supporto murario mediante iniezioni di consolidante ottenuto da miscele di polveri e calci inerti.

- **Fermatura** del film pittorico mediante iniezioni di resina acrilica diluita in prossimità di sollevamento del colore e piccoli distacchi di intonaco.

- Prove di **Pulitura** con impacchi di acqua distillata addizionata con Desogen per muffe e funghi e/o carbonato di ammonio per residui organici e nerofumo effettuati con carta giapponese.

- **Rimozione** di vecchie stuccature (se presenti), realizzate con materiali non idonei, tramite l'ausilio di microscalpelli.
- **Stuccatura** delle fessurazioni e delle lacune con malta idonea composta da miscela di polveri inerti prive di sali con grassello di calce.

- **Ritocco** pittorico con pigmenti puri stemperati con resina acrilica diluita.
- **Protezione** finale della superficie dipinta con resina acrilica data a più mani a spruzzo fino a completa imbibizione.
