RELAZIONE FINALE DI RESTAURO

Tabula picta

Madonna del Rosario - Chiesa di S. Bartolomeo, Bibola (MS)

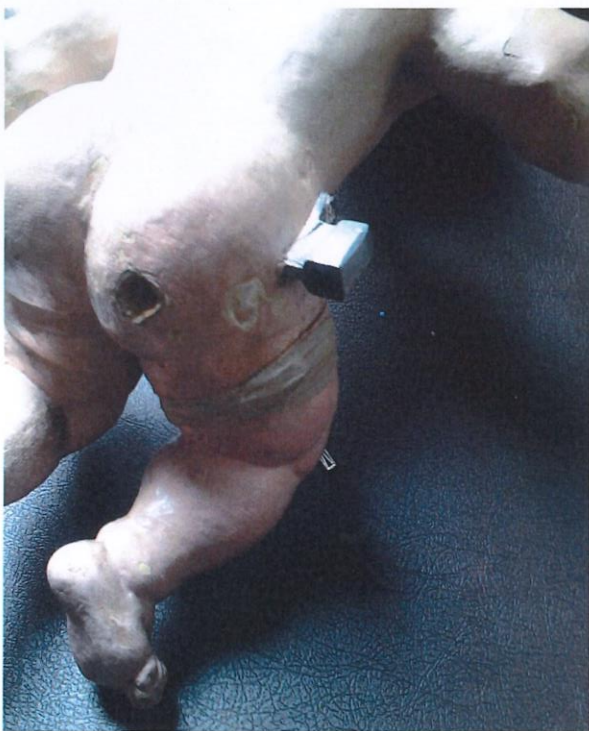
La struttura lignea della Vergine era in buono stato di conservazione, mentre quello del Bambino era più precario: aveva una frattura della struttura lignea a livello della coscia e alcune dita delle manine sono andate perdute. Nel retro, a livello del gluteo del Bambino è presente un foro: segno che fosse fissato, in un primo tempo, alla Madonna con una modalità differente rispetto ad oggi, oppure è possibile che appartenesse ad un altro contesto e poi adattato, per nuove necessità devozionali, alla soluzione odierna.

Particolare del foro dismesso e della frattura

E' stata smontata la frattura della gamba del Bambinello e rimosso il collante a base di cianoacrilato di etile facendolo rigonfiare, iniettando con una siringa dell'acetone. Successivamente i residui di adesivo sono stati eliminati con azione meccanica. Quindi la gamba è stata assicurata nuovamente con adesivi neutri compatibili e con una piccola spina lignea interna per rendere più saldo l'incollaggio.

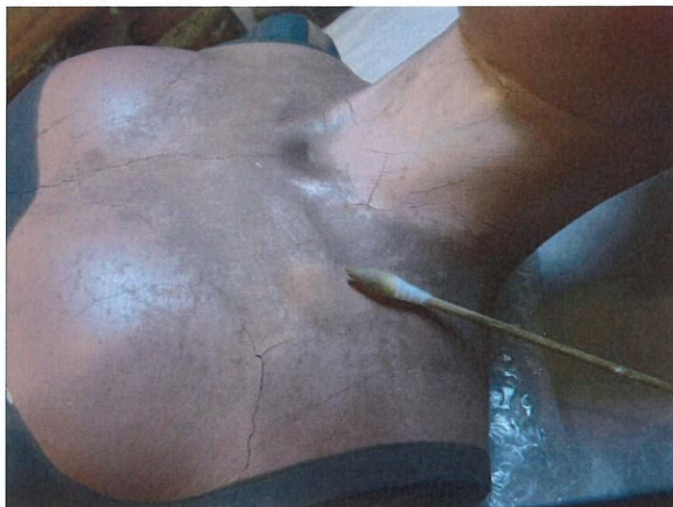
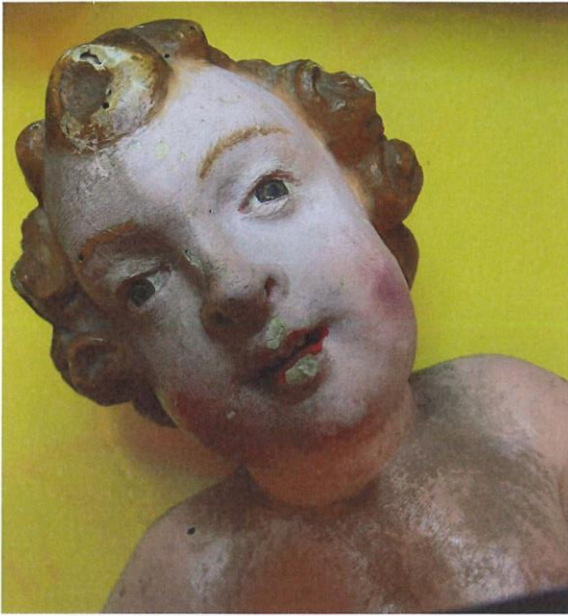
La pellicola pittorica risultava essere piuttosto macchiata: gli esami del pigmento che sono stati realizzati sull'opera hanno decretato che si tratta di materiali endogeni in stato di degrado che sono migrati in superficie, creando così un viraggio cromatico. La preparazione pittorica era infragilita ed erano presenti alcuni sollevamenti, per esempio, sul viso della Vergine e sul décolleté.

Particolari dell'intervento di pulitura

E' stata quindi realizzata la pulitura della superficie pittorica: era particolarmente macchiata dalla presenza di uno strato omogeneo di sostanze grasse ingrigite e materiali di deposito, è stata pulita con una soluzione acquosa tamponata a pH 7 – TAC e bile bovina come tensioattivo, rivelando così lo strato ingiallito di resina terpenica sottostante. La vecchia vernice ossidata è stata rimossa con un solvent gel con fd 80.

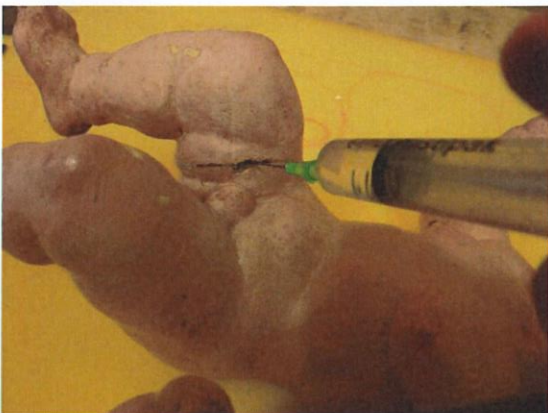
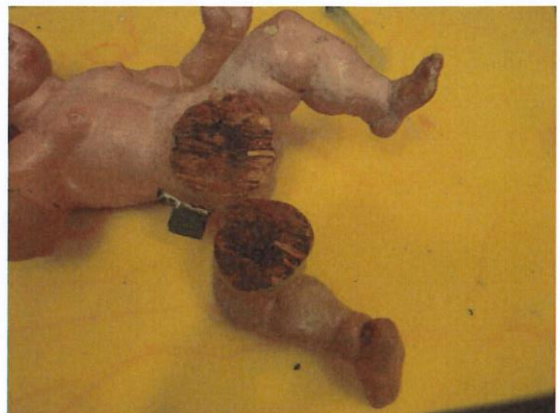
Dettagli della rimozione del vecchio intervento

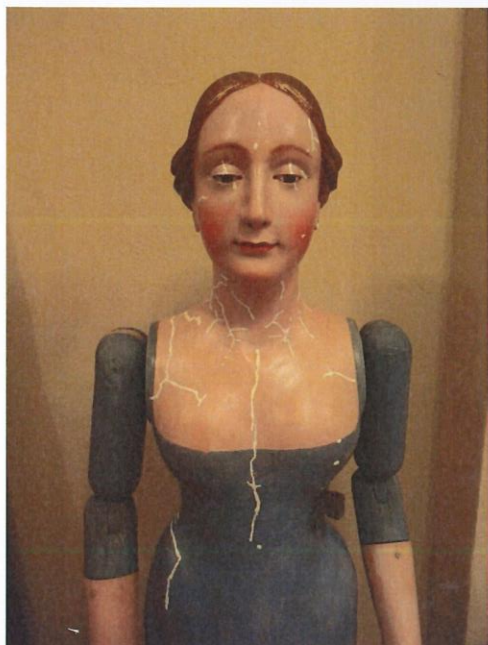
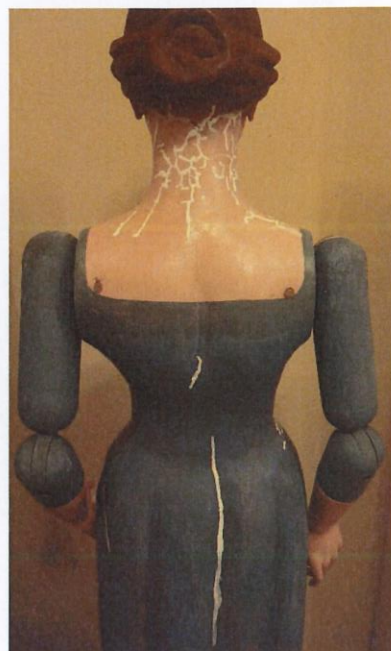
Dettagli della reintegrazione materica fronte-retro

Sono state ricostruite le dita mancanti con legno di tiglio.

Le reintegrazioni materiche sono state realizzate con gesso e colla di coniglio e il ritocco pittorico con pigmenti in polvere dispersi in medium per ritocco a base di PVA della ditta Lascaux.

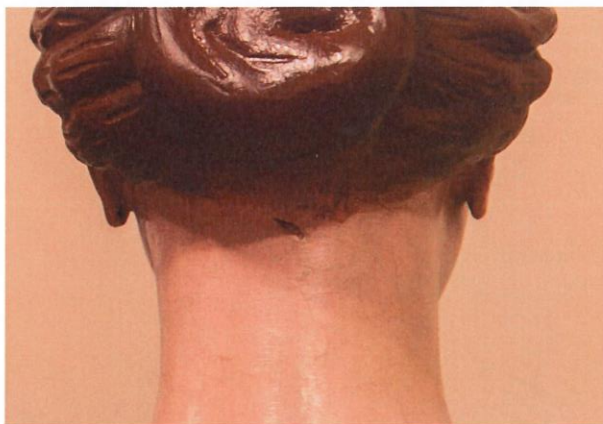
Dettaglio del foro relativo alla preparazione pittorica

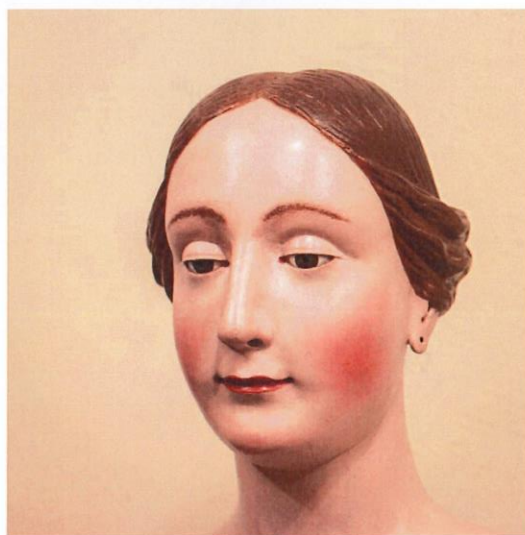
Particolare del viso a fine intervento

Soprattutto nell'area corrispondente al viso e al décolleté, dove lo strato di gesso è molto spesso, si era formato un craquelure piuttosto evidente e profondo. Si è provveduto quindi a consolidare la superficie attraverso una resina acrilica (Paraliod B56 al 5% in acetone). La scelta di questo prodotto rispetto ad altri è stata dettata dalla caratteristica della sua doppia funzione di consolidare, isolare cioè rendere meno suscettibili i materiali che compongono l'opera ai cambiamenti microclimatici dell'ambiente esterno, soprattutto quando verrà ricollocata all'interno della nicchia nella chiesa di appartenenza. Sono state rintegrate, con gesso e colla di coniglio, le lacune materiche e l'evidente cretto presente dei carnati ma il foro retrostante da cui è possibile scorgere la stesura originale è stato lasciato intatto. Il Bambino ha subito lo stesso trattamento sia riguardo al metodo di pulitura sia al consolidamento. Durante l'intervento di pulitura si è potuto notare che il bambino è completamente ridipinto e i capelli e sono in oro zecchino. La ridipintura però non è stata rimossa, perché coeva con il rifacimento della Madonna: intervento che fu fatto al fine di armonizzare gli stili differenti delle due opere.
