PROGETTO DI RESTAURO
PULPITO LIGNEO

**PROGETTO DI RESTAURO A
PULPITO LIGNEO SEC. XVII
BAGNONE CASTELLO - ORATORIO
DI S. NICOLA (MS)**

Oggetto: Progetto di restauro a pulpito ligneo sec XVII.
MS - BAGNONE CASTELLO - ORATORIO DI S. NICOLA.

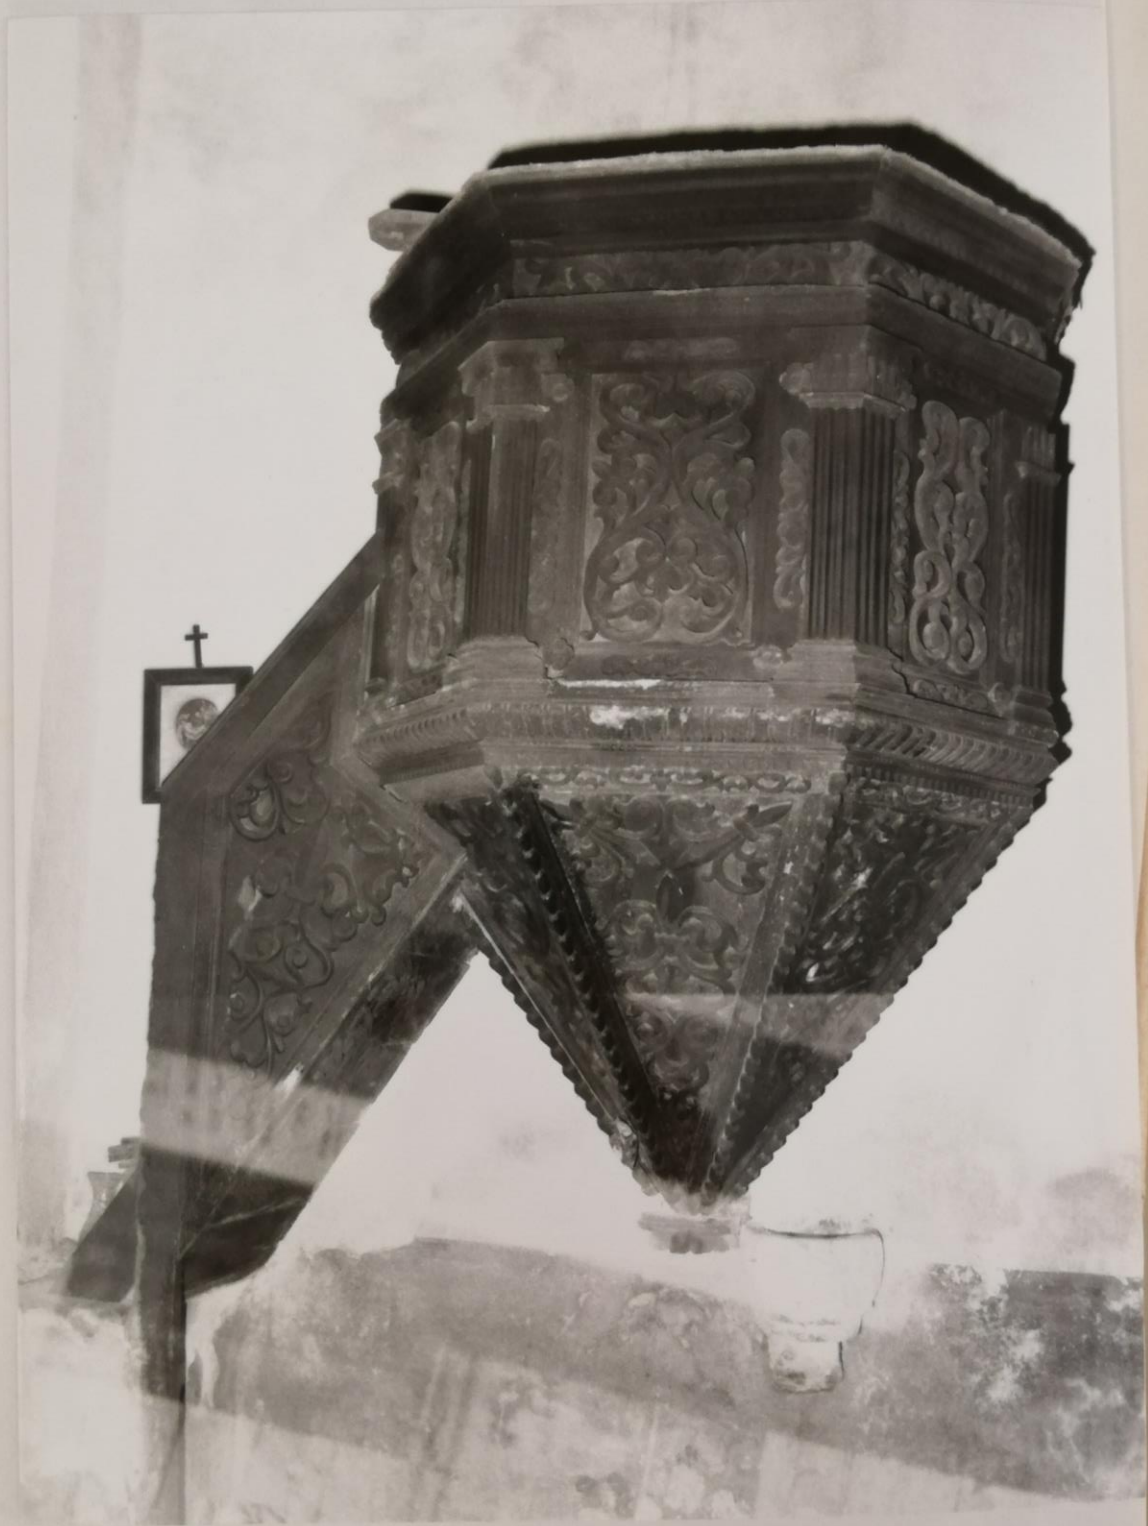
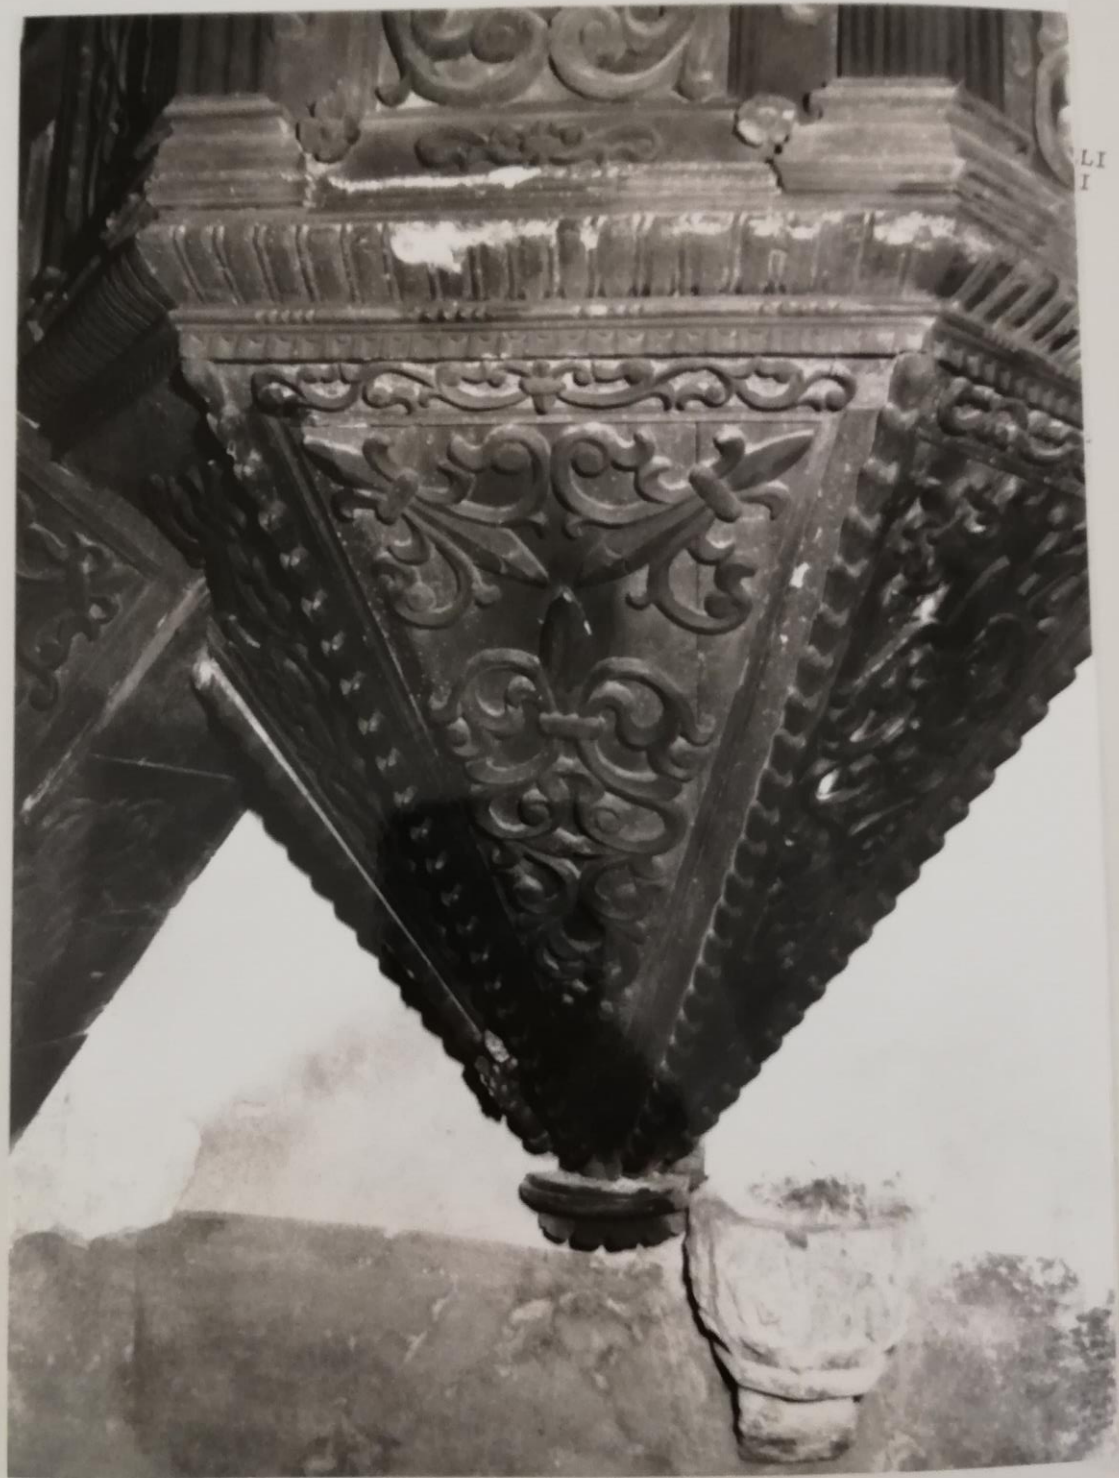
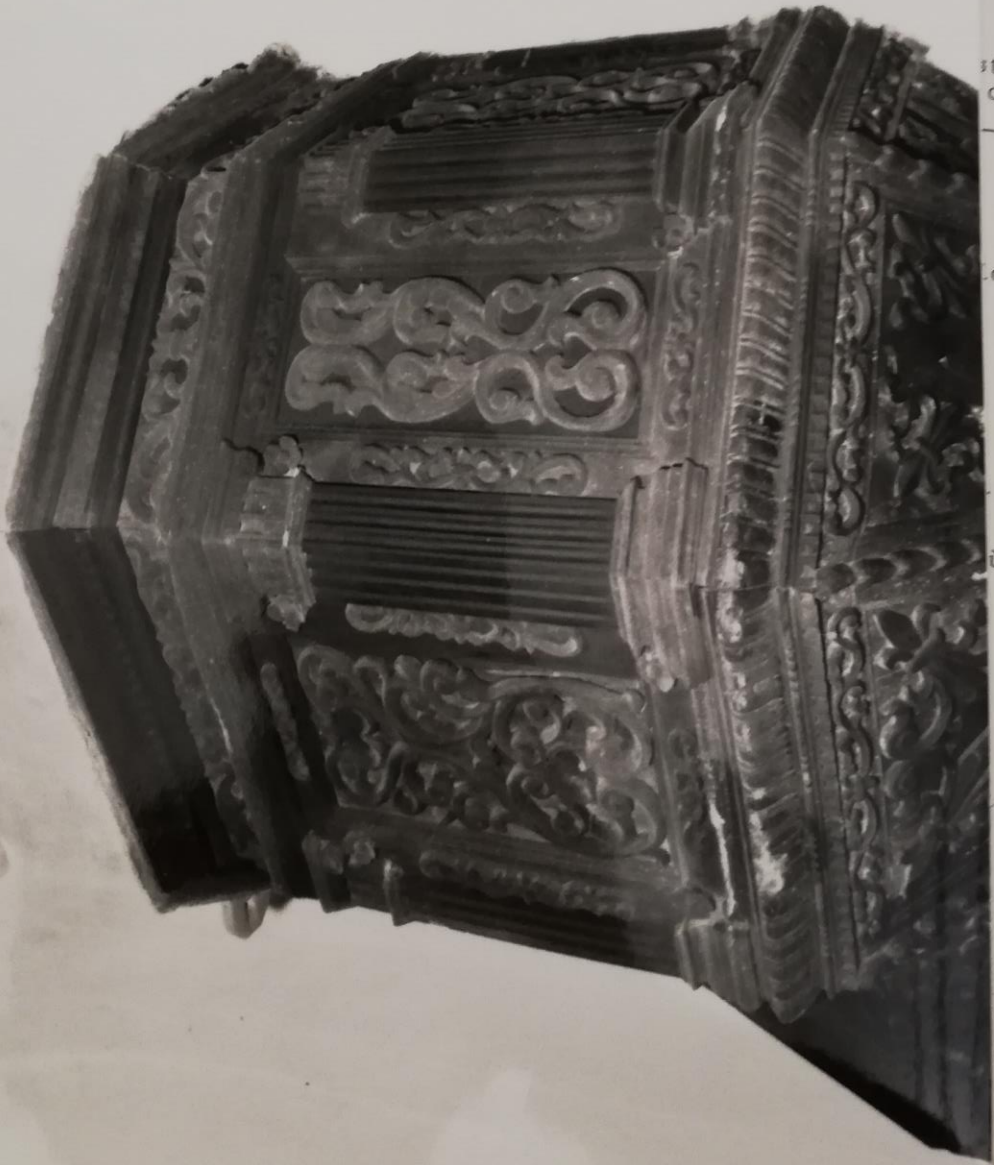
L'opera presenta vistosi attacchi di insetti xilofagi che ne compromettono la stabilità. Si presume che i tavolati di fondo, addossati alla parete, con funzione portante, siano sfiibrati e incmoliti per l'azione congiunta di umidità e degli insetti. La parte a vista è in uguali condizioni, con vistose sfarinature lignee.

Risultano mancanti delle parti di intagli, zona scale, altre frammentazioni sulla parte bassa e manca un capitello di lesena, zona centrale destra. La cornice corrimano completamente consumata, come piuttosto compromessa la cornice a ovuli marcapiano. Da sostituire la tavola di fondo del ripiano-scala e piuttosto precario il piano di calpestio dove i tavolati risultano sconnessi, farciti e consumati.

La parte a vista si presenta ricoperta da concrezioni di fumi e polveri. Alterazioni di vernici copali e sbiancamenti di cere e gomma lacca, ne offuscano la cromia lignea.

Come prima operazione si procede allo smontaggio del piano di calpestio. A seguito e sempre se possibile, allo smontaggio completo. Tale operazione è resa necessaria per poter saggiare i puntoni di sostegno del manufatto e dove possibile, risanare gli originalà e quando non è possibile, sostituirli.

Poi si procederà alla totale disinfezzazione con imbibizione in Permetar e successivo consolidamento trattando le zone fardate con Acrilico 30 al 6 - 8% in D.N.

Verrà eseguita la totale revisione lignea con sverzature, rilegature di tutte le zone smosse e distaccate. Ricostruzione di cornici, profili, parti di tavolati, intagli e quanto altro necessario con legno stessa essenza.

In ultimo, pulitura della superficie a vista con miscela di solvente idoneo, data con pennello e rimosso con tampone. Trattamento con mordente a noce delle parti nuove ricostruite onde riaccompagnarle all'originale. Lucidatura con gomma lacca decerata o sbiancata e successiva stesura di cera vergine data a tampone. Rimontaggio del tutto nella propria sede.
