## RELAZIONE DI RESTAURO

Provincia *MASSA CARRARA*.....  
Comune *AULLA*.....  
Località *BIBOLA*.....  
Diocesi *MASSA CARRARA*  
Tipologia contenitore *chiesa*.....  
Qualificazione contenitore.....  
Denominazione contenitore *PARROCCHIA DI S. BARTOLOMEO*  
Provenienza.....

Autore *ignoto*.....  
Oggetto *IMMACCOLATA CONCEZIONE*  
Data *XVII SEC.*.....  
Scheda OA nr...  
Oggetto *dipinto su tela*  
Materie e tecnica *olio su tela*  
Dimensioni *cm. 148 x 192*

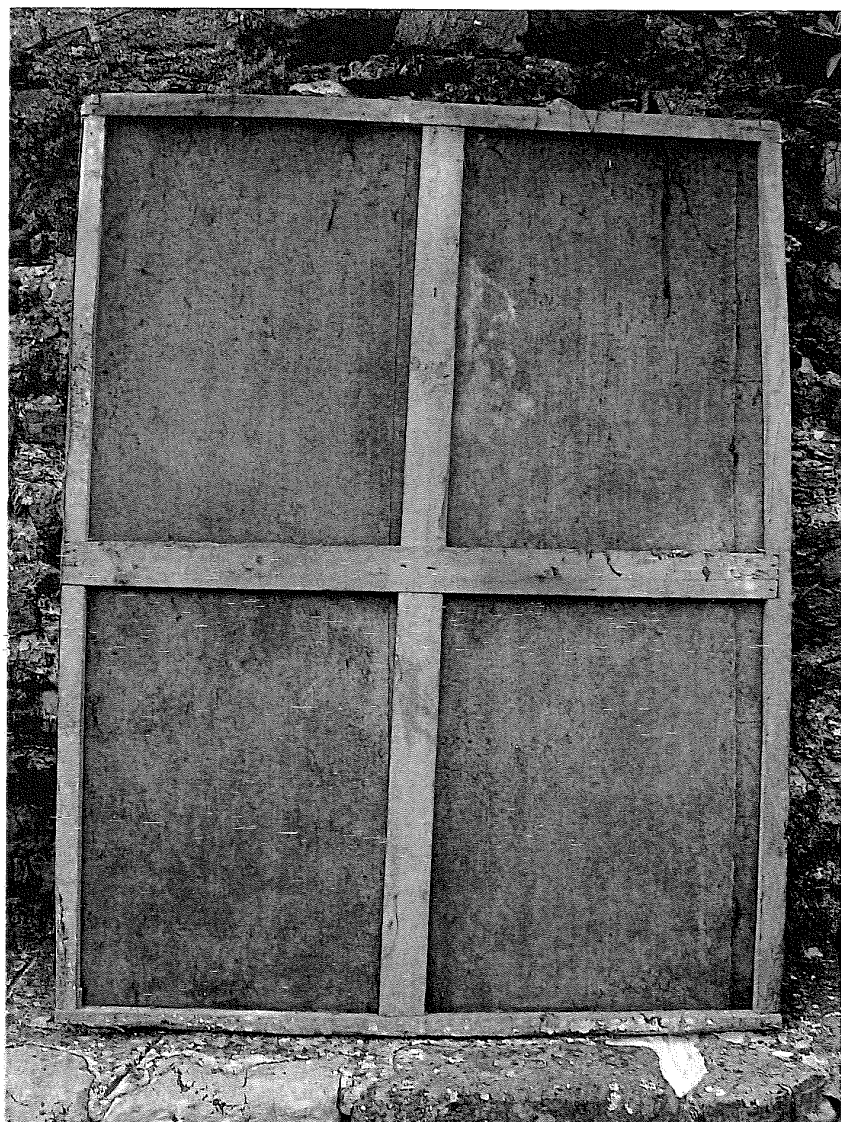
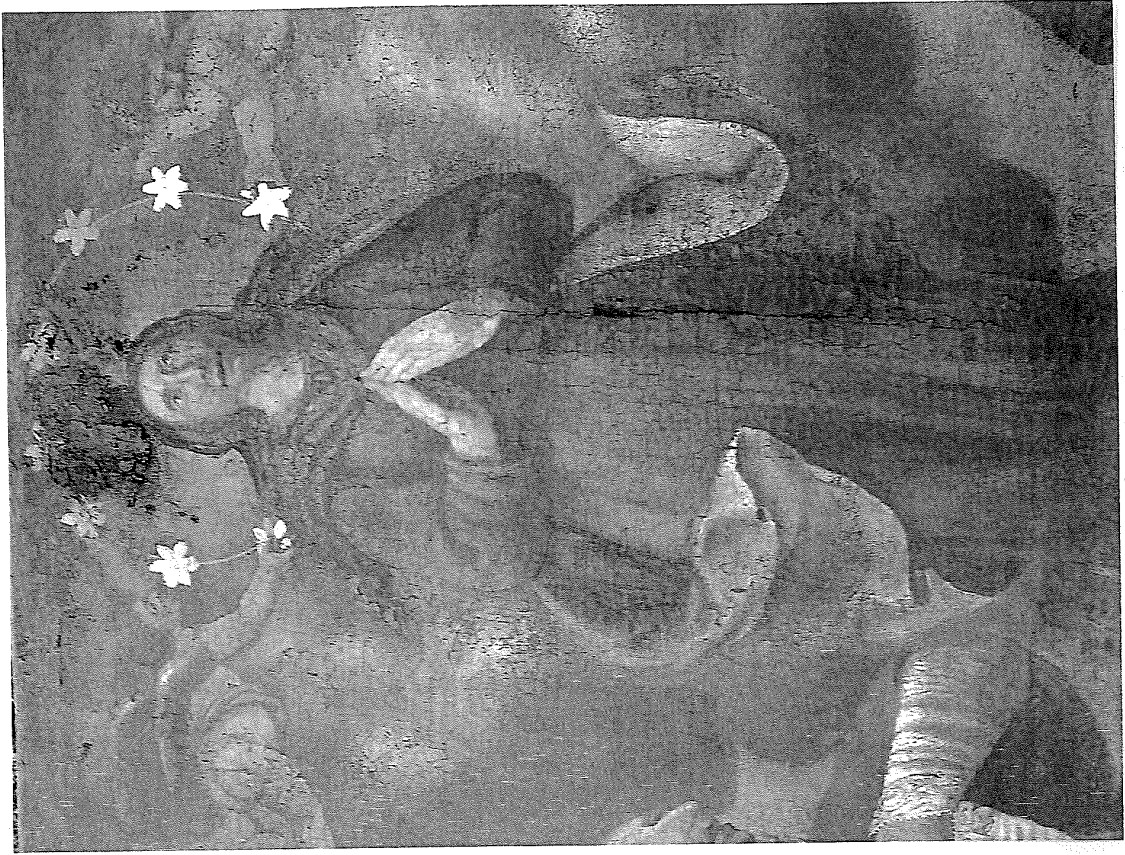
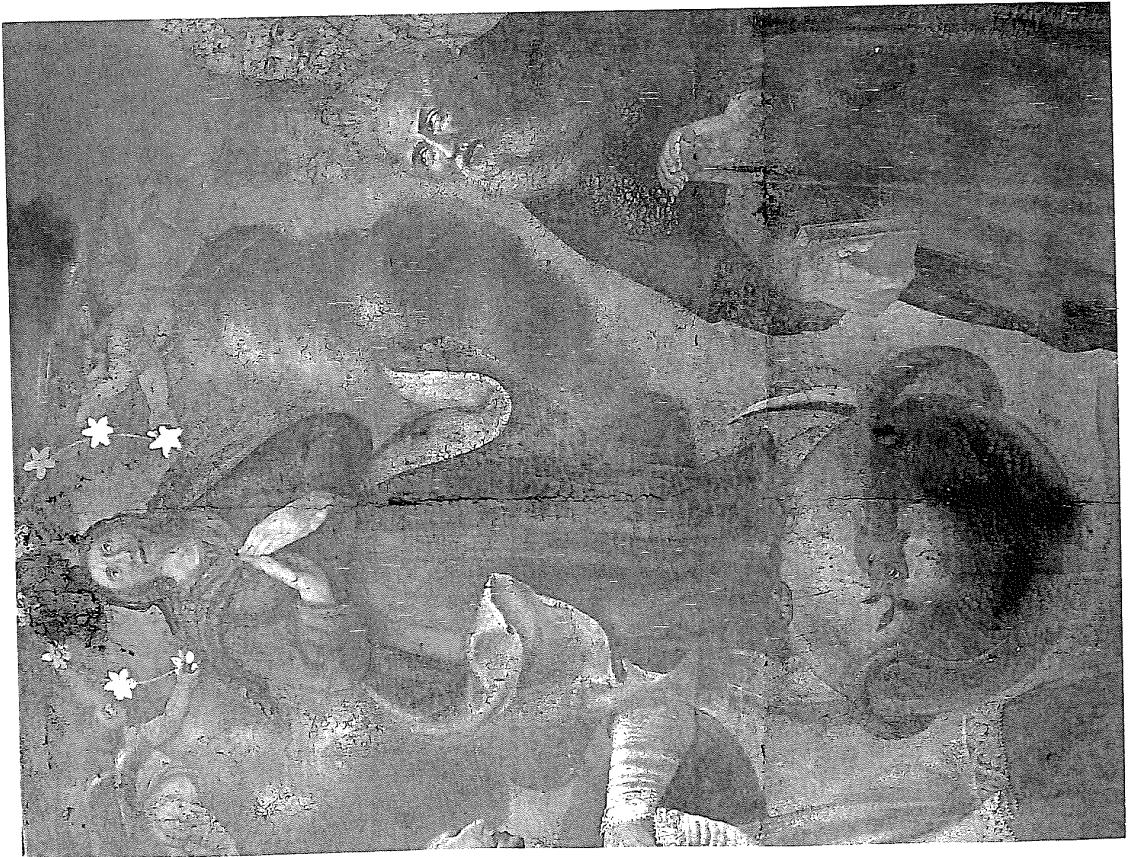
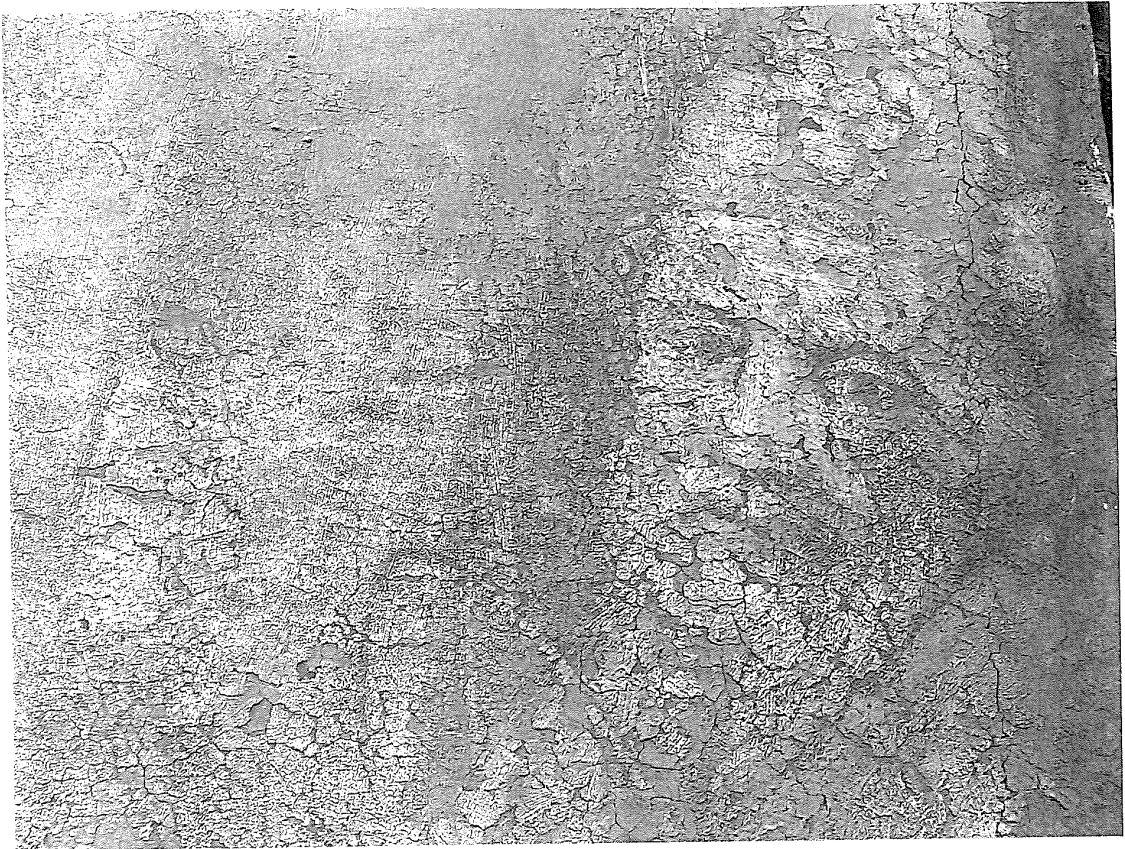
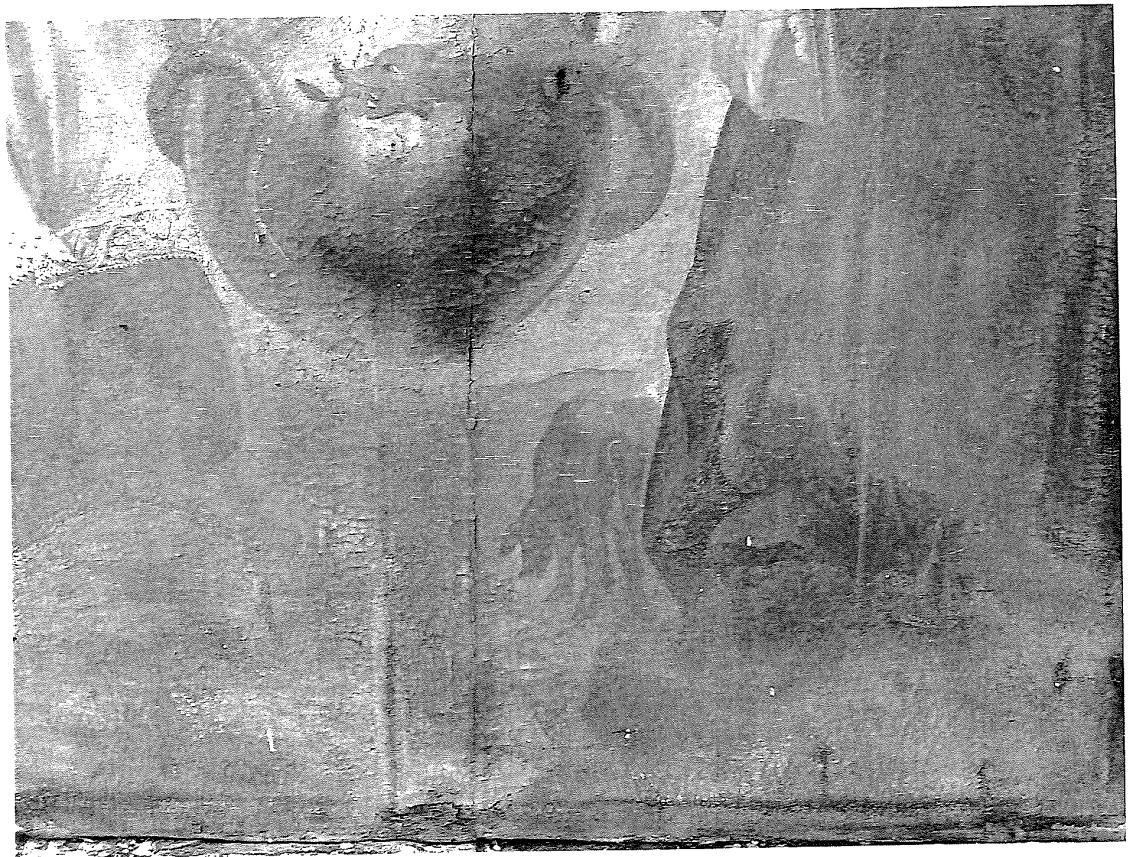
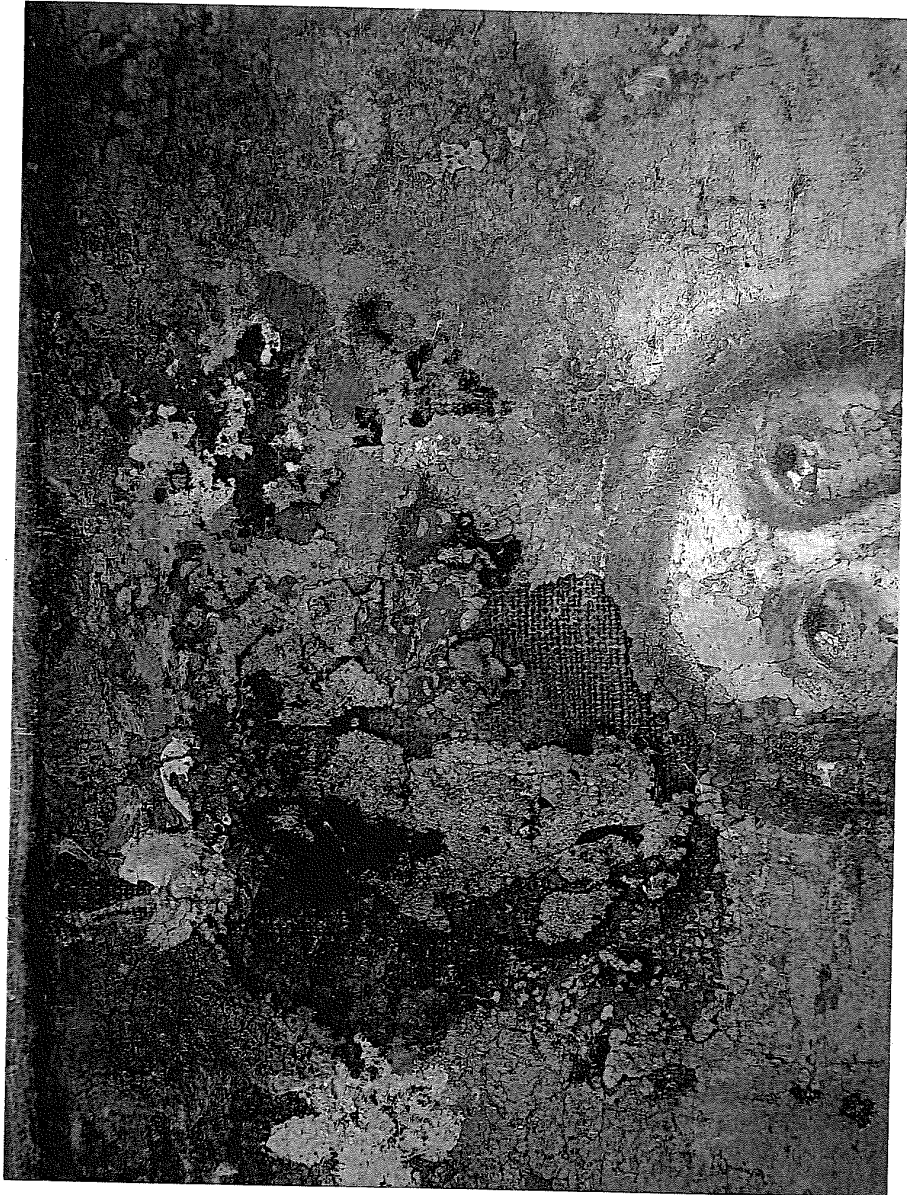
**SUPPORTO:** La tela costituita da due manufatti con ulteriore riporto laterale si presenta molto sporca tuttavia è priva di strappi e lacerazioni.

**STRATI PREPARATORI:** La preparazione bruna risulta essere abbastanza ancorata al supporto, infatti non sono presenti particolari cadute della stessa eccezione fatta lungo le fasce perimetrali e a livello delle cuciture.

Si denota la demarcazione del telaio lungo tutto il perimetro del dipinto e ove è presente la traversa.

**STRATI SUPERFICIALI, FINITURE E STRATI SUCCESSIVI:** L'opera si presenta molto sporca, la vernice fortemente ossidata e la pellicola pittorica non solo sgranata, ma anche "spenta" e il tutto risulta "appiattito".

**PROBLEMI CONNESSI A PRECEDENTI INTERVENTI:** Come già detto precedentemente si ritiene che detto dipinto abbia subito una pulitura risultata alquanto invasiva, probabilmente con sostanze caustiche che hanno provocato un "disgregarsi" della pellicola pittorica che ha creato una sorta di crakling diffusa su tutta la superficie lasciando emergere il bruno della preparazione. A questa pulitura colui che è intervenuto ha forse pensato di porre rimedio ridipingendo l'opera in gran parte.

Si ritiene che il danno maggiore sia stato causato a livello del volto della vergine dove, purtroppo sono presenti anche cadute non solo del colore, ma anche della preparazione.

DANNI ACCIDENTALI: Presenza di notevole bruciatura sopra la testa della Vergine ove si nota una notevole stuccatura e ridipinture.
