RELAZIONE DI RESTAURO

PORTONE LIGNEO

CHIESA DI SAN NICOLO'. CAPRIGLIOLA (MS)

Restauratore: DIMITRIOS KAZANTJIS

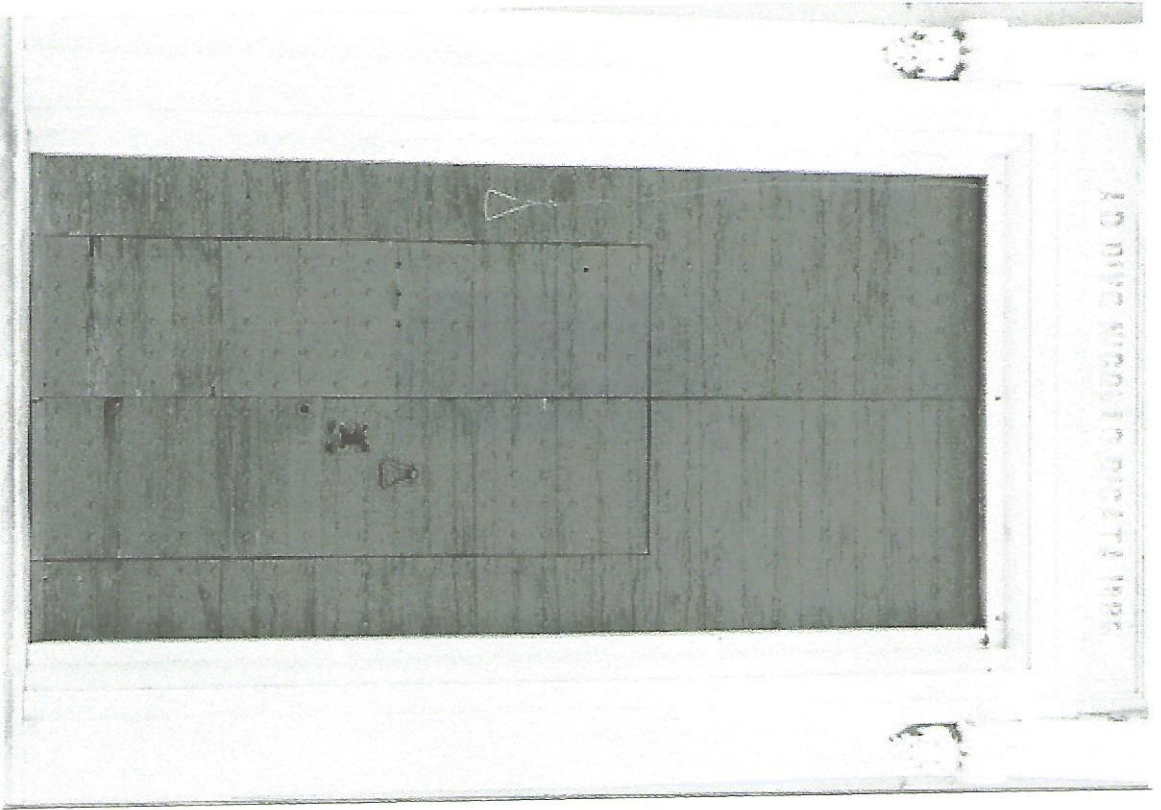
le tavole esterne sono distaccate tra loro; fessurazioni, vere e proprie spaccature sono presenti lungo le file orizzontali dei chiodi e si manifestano in direzione longitudinale, cioè seguendo la fibratura, a causa del peculiare ritiro trasversale (taglio anatomico tangenziale) del legno; conseguente perdita di materia tra le fenditure e di qualche porzione rilevante nelle zone basse; il tavolato risulta quindi completamente sconnesso, stato che agevola infiltrazioni di umidità e di sporco. Deterioramento localizzato nell'interfaccia delle tavole basse, dovuto a infestazione fungina, favorita da fenomeni di condensazione, con la formazione di carie bruna e bianca. Indebolimento interstrutturale del legno attorno ai chiodi determinato da ossidazione ferrosa (ruggine). Molte teste delle cavicchie risultano sotto livello e/o ricoperte di stucco e vernice; alcune di esse sono mancanti. La maniglia è poco stabile. Il grande foro della toppa della chiave si presenta allargato e la superficie attorno ad esso porta l'impronta di una bocchetta (inserimento dell'ultimo intervento di restauro), recentemente sottratta. La grossa chiave 'a femmina', in buono stato di conservazione, viene utilizzata di rado data la presenza di una serratura moderna.

La vernice pigmentata 'marrone', completamente screpolata, alterata dalle intemperie, con lacune che lasciano intravedere tracce di una precedente colorazione verde, non è più idonea a proteggere il manufatto e si può con certezza affermare che l'adozione della colorazione bruna risalga alla seconda metà del '900, poi ripetuta circa quindici anni fa.

Prima dell'intervento

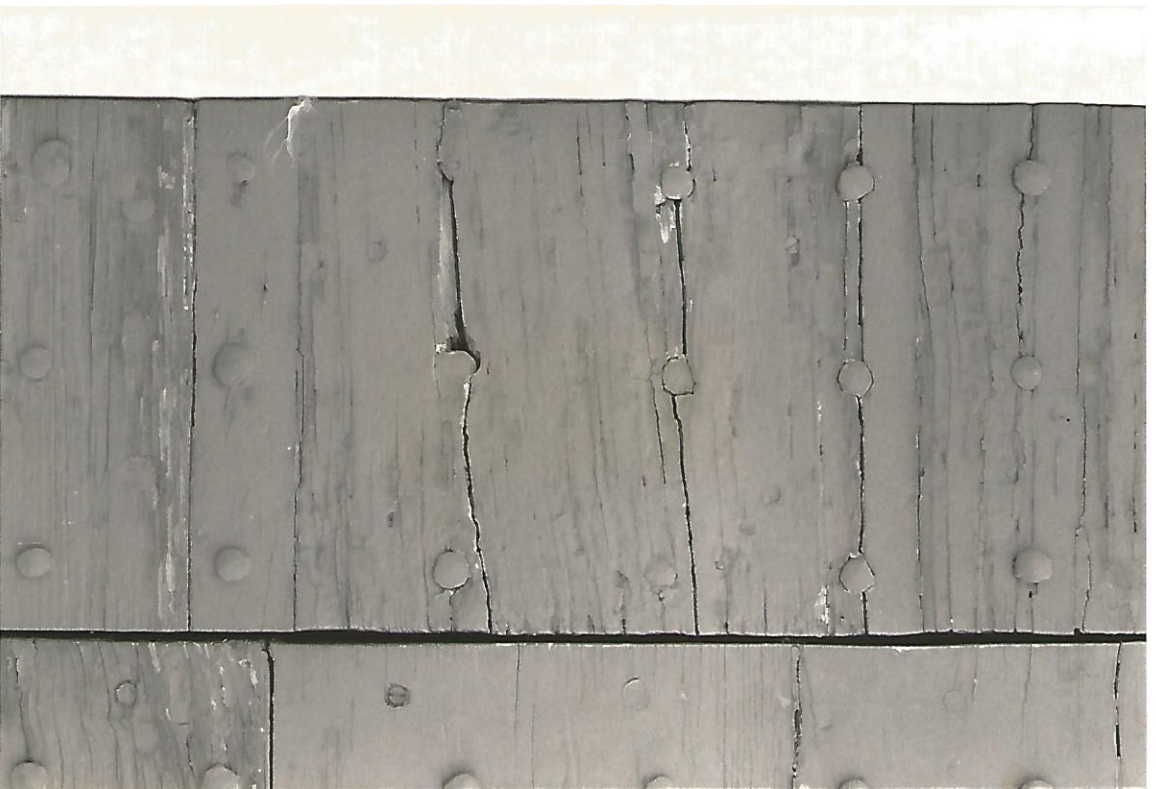
Idem, particolare

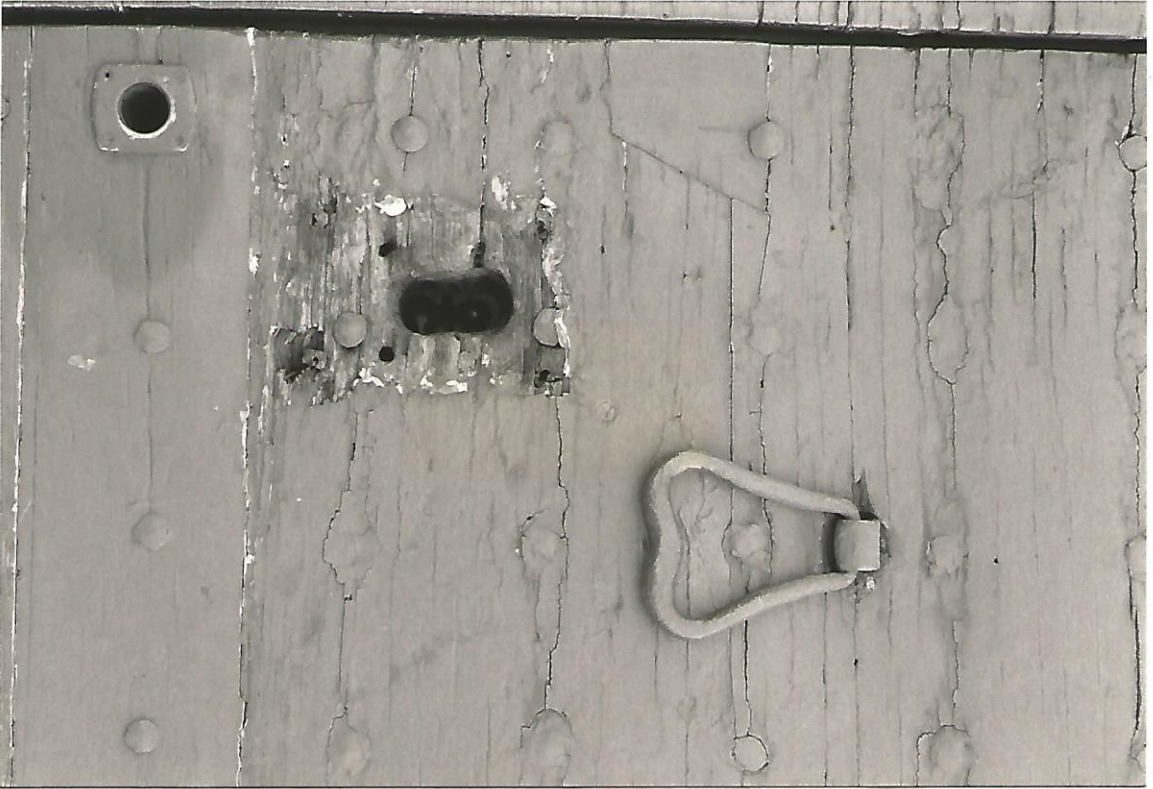
Prima dell'intervento, particolare

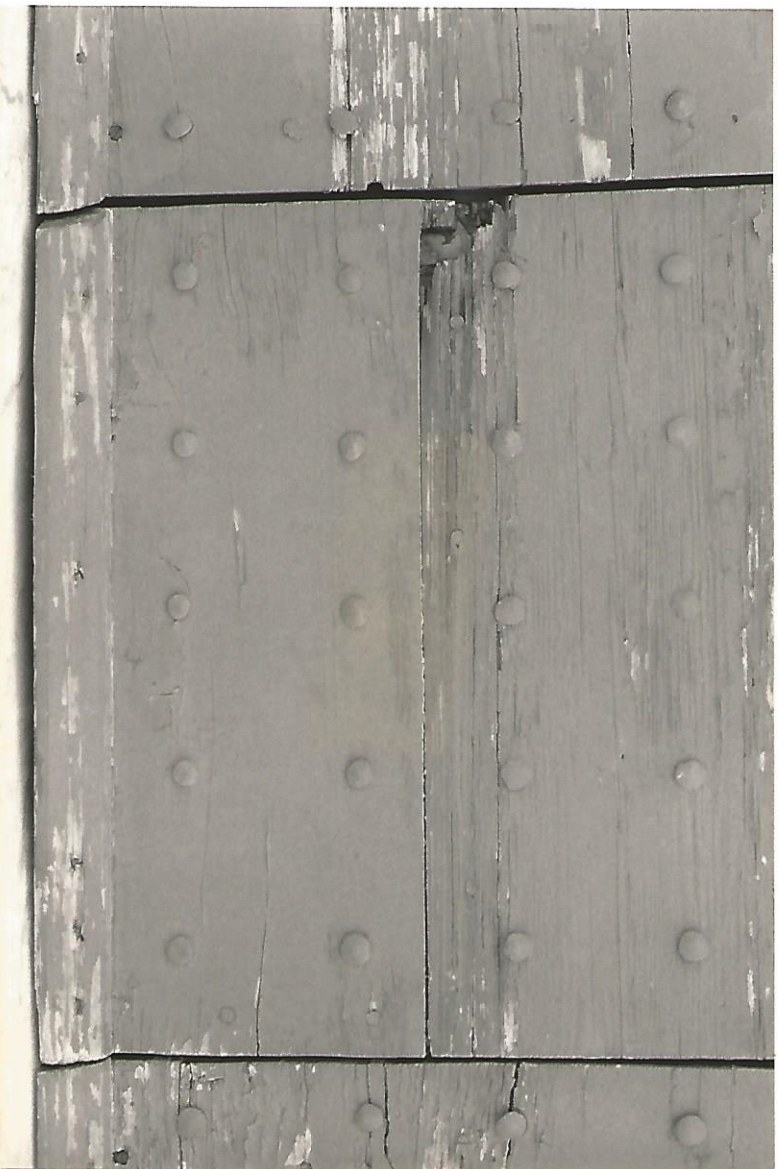
Idem

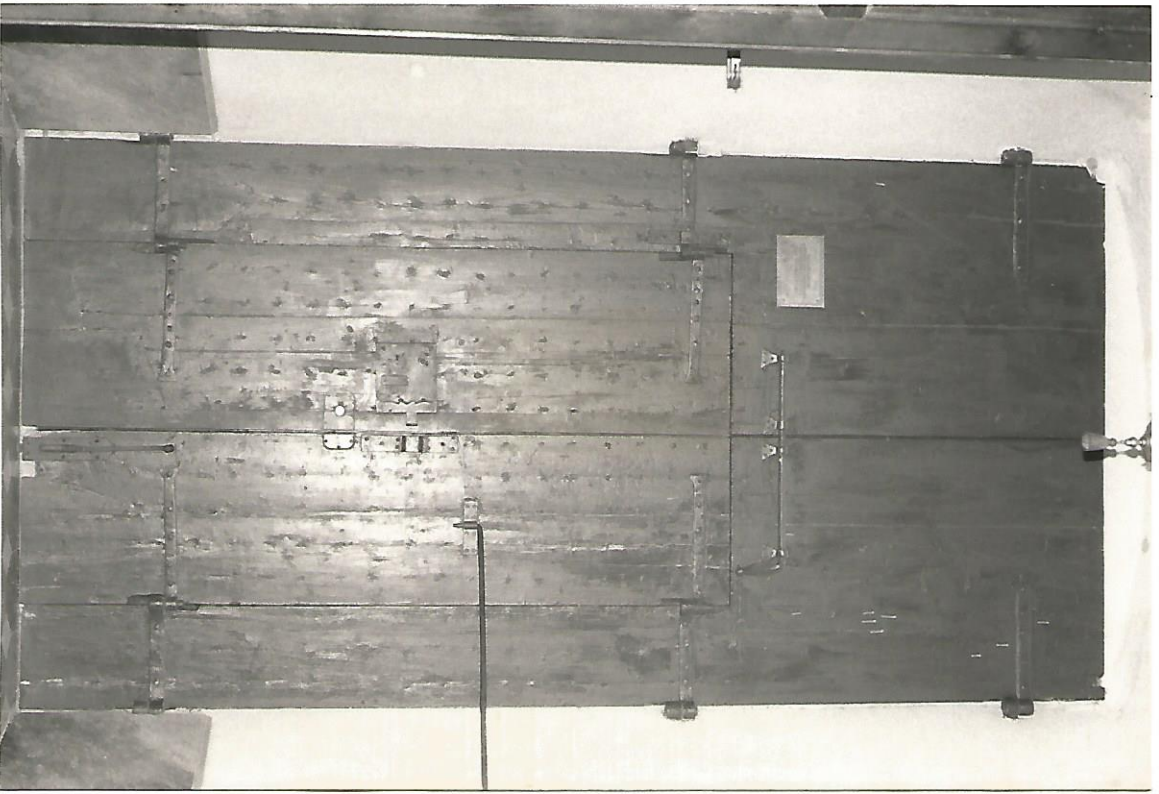
All'interno: separazione delle giunzioni delle assi; spaccature e fessurazioni longitudinali a seguire i vincoli del ribattimento dei chiodi. Massiccia infestazione di insetti xilofagi in profondità del legno di abete, con grave deterioramento nelle zone basse e con gallerie che si estendono, in alcune tavole, per tutta la lunghezza; trattasi di *Hylotrupes bajulus*, coleottero della famiglia dei Cerambycidae, identificato sia per riconoscimento diretto di alcuni adulti e delle larve, che per le caratteristiche

Interno, prima dell'intervento

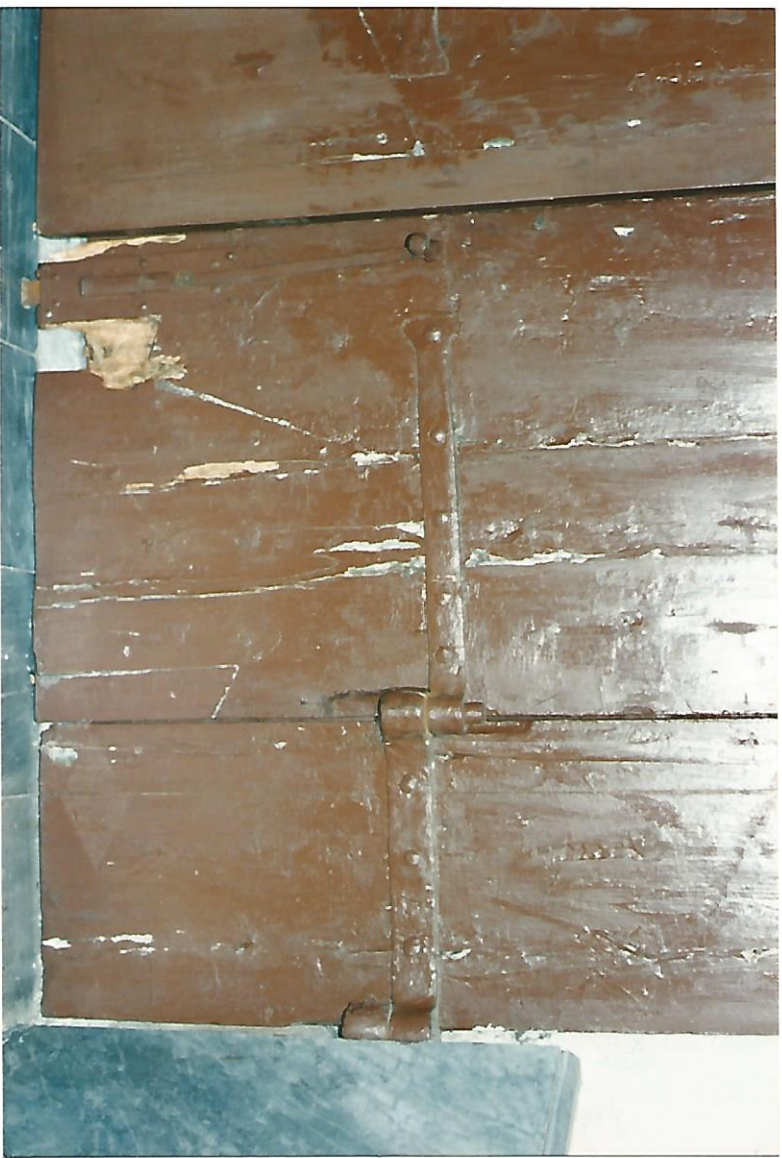
Idem, particolare

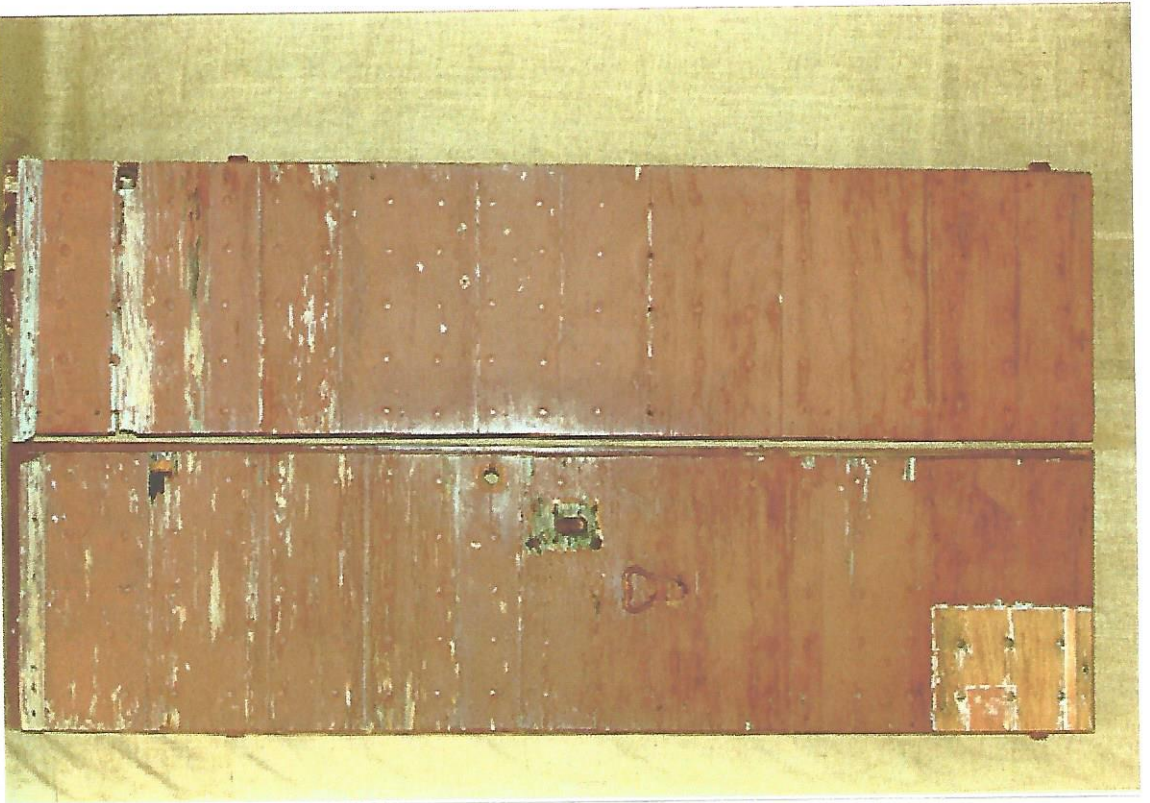
Recto portoncino, con prova di pulitura

Asportazione totale dei vari strati di vernice, con sverniciatore in gel a base di cloruro di metilene, con più applicazioni ed in modo meccanico, con lanetta d'acciaio e bisturi. Si è potuto accertare che il minio, curiosamente, non era stato applicato all'interno delle ante del portoncino, mentre si trovava sulle restanti superfici.

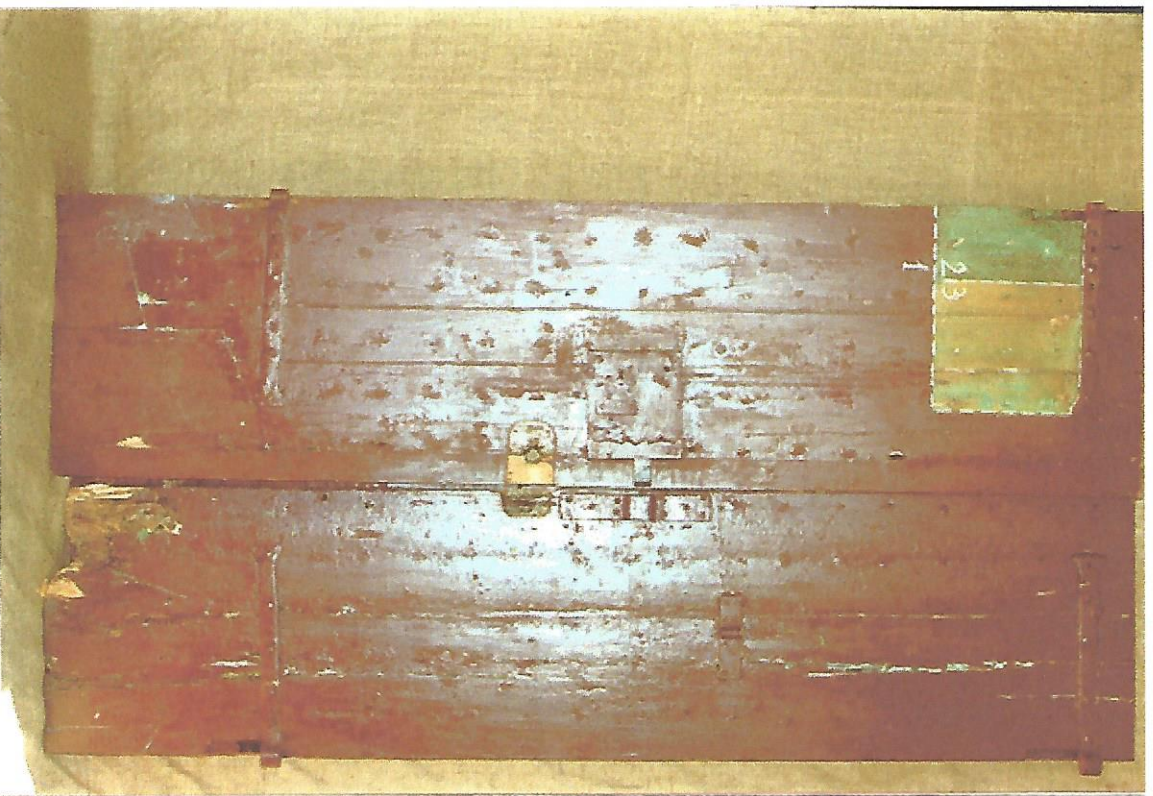
Verso, idem

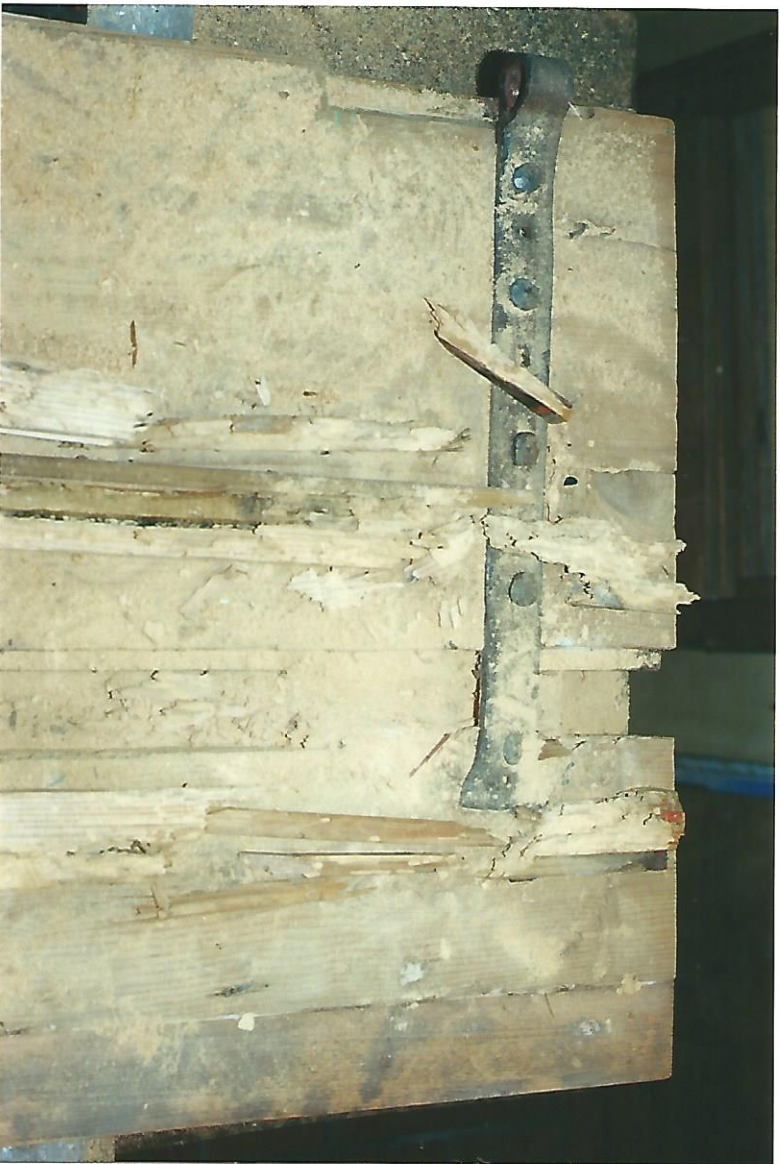
comportamentali in relazione al manufatto e alle condizioni microambientali; il risultato è che tutta la materia lignea interessata si è completamente trasformata in rosume, con circoscritte zone di attacco fungino che l'hanno resa 'molle' al tatto.

Interno, eliminazione delle parti deteriorate dall'*Hyloterpes bajulus*, particolare

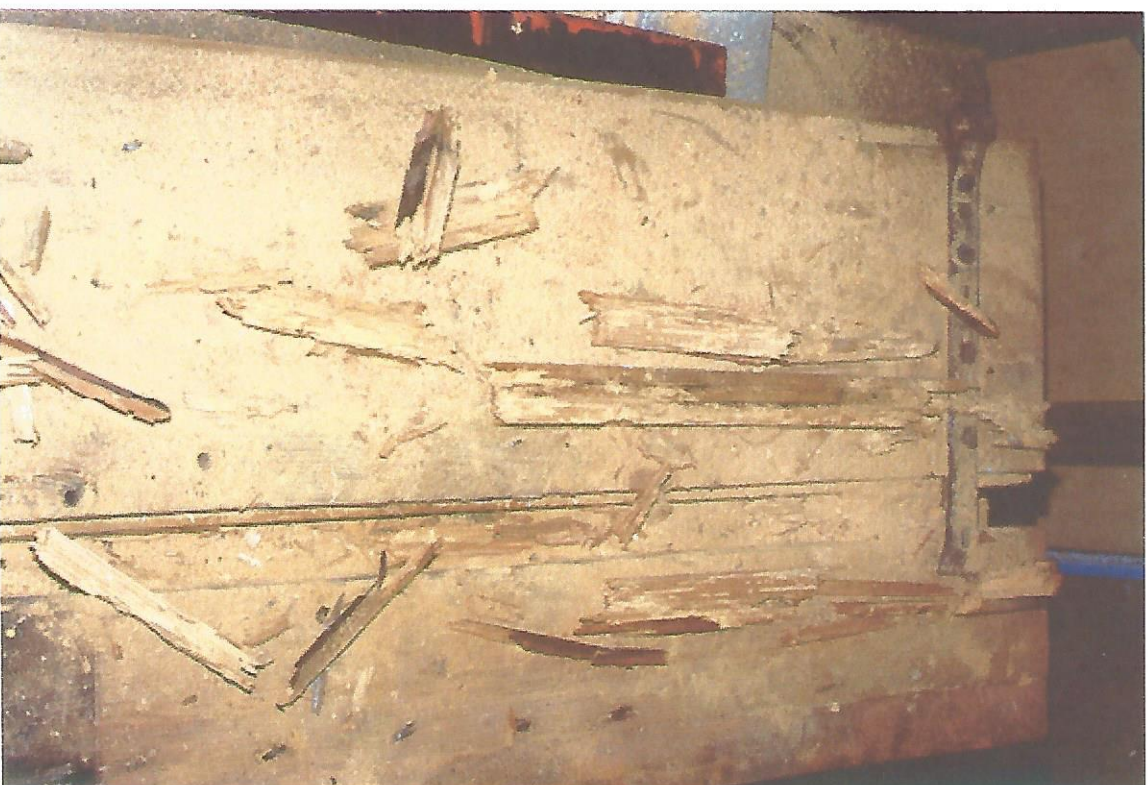
Idem, evidente il percorso distruttivo dell'insetto

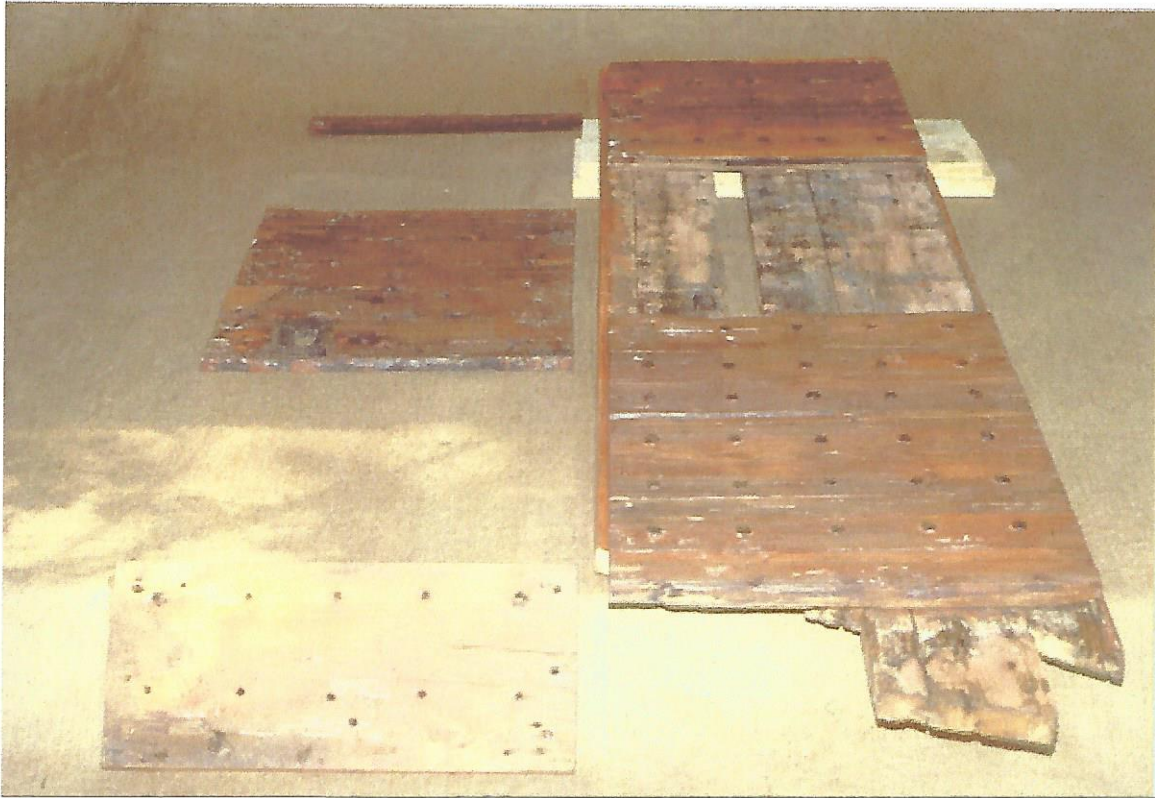
**Portoncino, anta destra,
smontaggio di alcune tavole esterne**

Per poter effettuare un'accurata pulitura in profondità ed un corretto intervento di stabilizzazione e consolidamento, è stato eseguito lo smontaggio di molti elementi, liberando le tavole dello strato esterno dall'assito interno, previa rimozione di un grande numero di cavicchie in ferro, delle viti e dei chiodi di restauro, nonché di alcune bandelle.

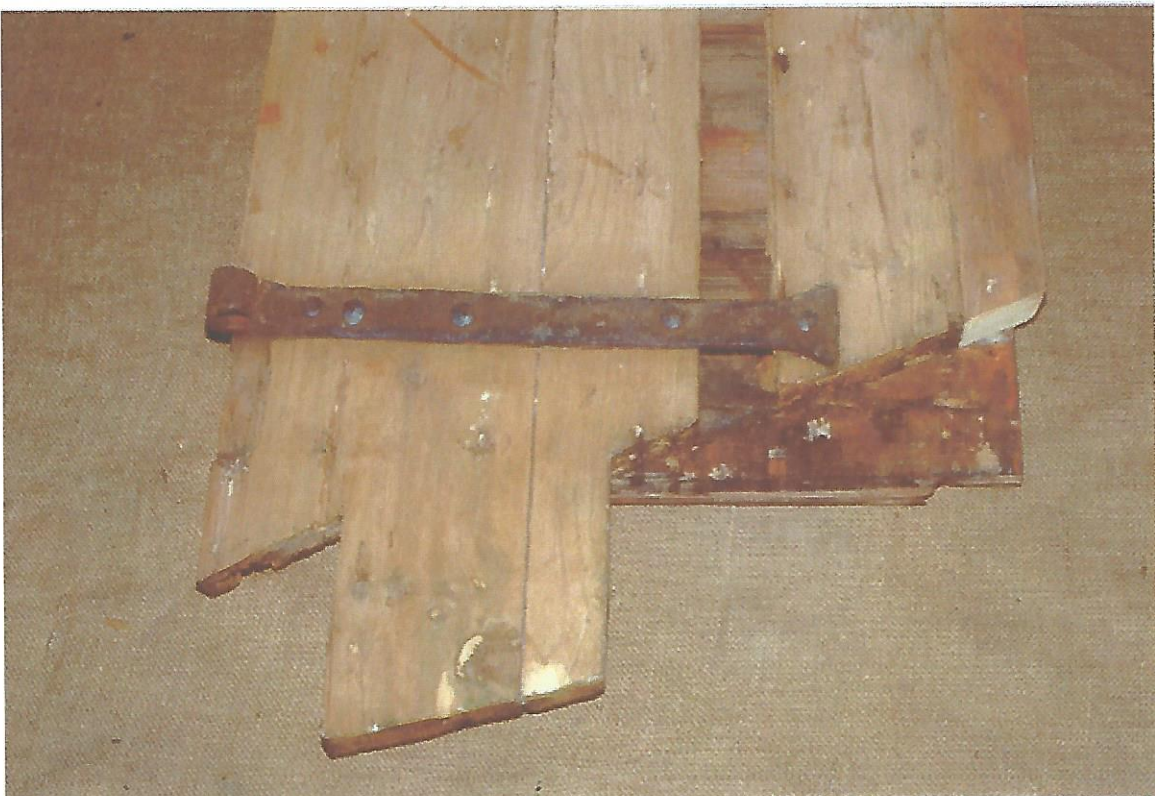
Dei pochi **interventi di manutenzione**, l'ultimo, cui già accennato, risalente agli anni ottanta, ha mirato a restituire solidità alle zone indebolite e prevalentemente a tutte le parti basse, sostituendo le porzioni degradate con legno della stessa essenza e con tagli appropriati, ma senza 'eliminare' l'infestazione che, a causa delle permanenti condizioni ambientali, si è incrementata drasticamente, invadendo completamente il legno nuovo (ricco di sostanze nutritive) ed aggravando lo stato di conservazione del manufatto. Per gli inserimenti di legno nuovo, assemblaggi e stabilizzazione, inoltre sono stati utilizzati adesivi vinilici che, oltre ad avere scarsa tenuta, hanno subito massiccio attacco di muffe. Mentre le cavicchie originali, eccessivamente ribattute, hanno danneggiato il tavolato interno di rivestimento; le numerose viti e i chiodi in ferro inseriti e poi stuccati in superficie risultano molto corrosi dall'ossidazione. Dello stesso intervento, l'inserimento della cornice smussata (zoccolino).

**Idem, eliminazione delle integrazioni
del restauro precedente e nuovi tagli**

Risarcimento di fenditure e distanziamenti; sostituzione di tutte le tavole introdotte nell'ultimo intervento di restauro in quanto molto compromesse; integrazione di parti marcescenti; incollaggi, rinforzi vari e puntellamenti mediante cavicchi in faggio essiccato e malta epossidica con cariche di Araldit SV427 e pigmenti; rimontaggio di tutte le parti e stabilizzazione generale mediante cavicchi in legno e viti inox; per tutte le operazioni è stato utilizzato legno di castagno e abete stagionato lamellare o semplice massello, conforme all'originale, con tagli e caratteristiche anatomiche idonee.

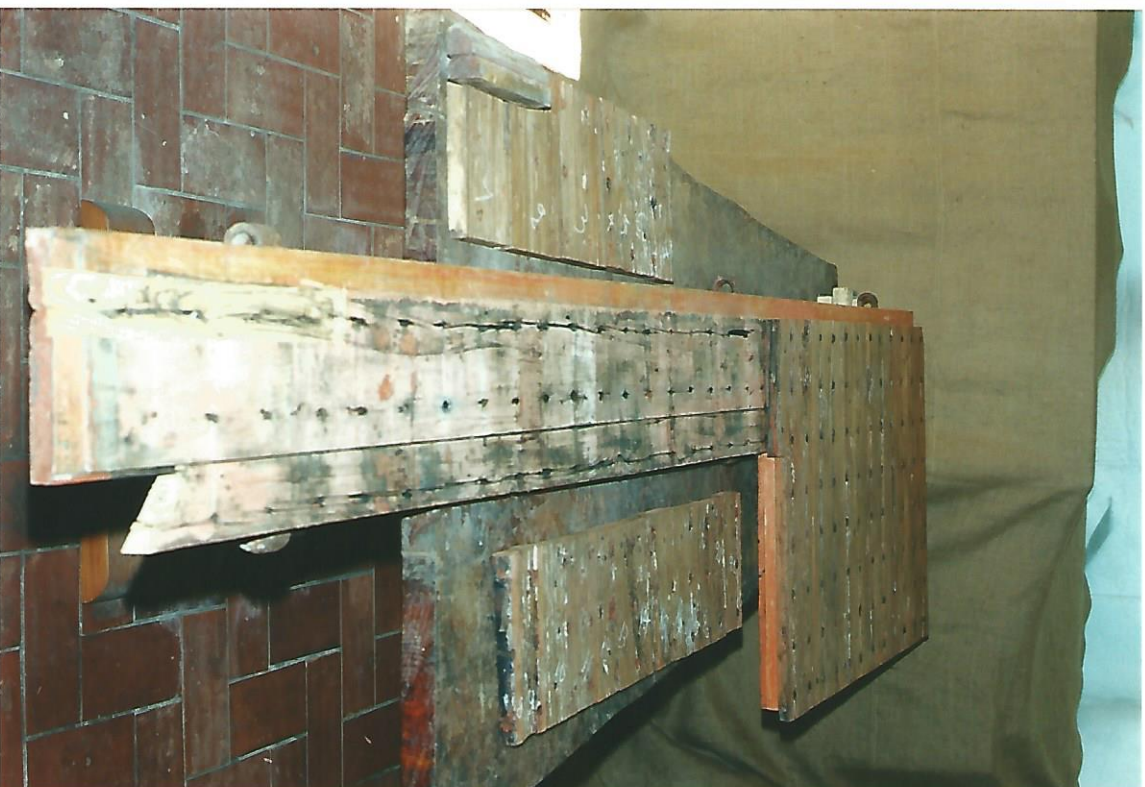
Anta sinistra, durante lo smontaggio delle tavole esterne, con tagli per le integrazioni dell'assito interno

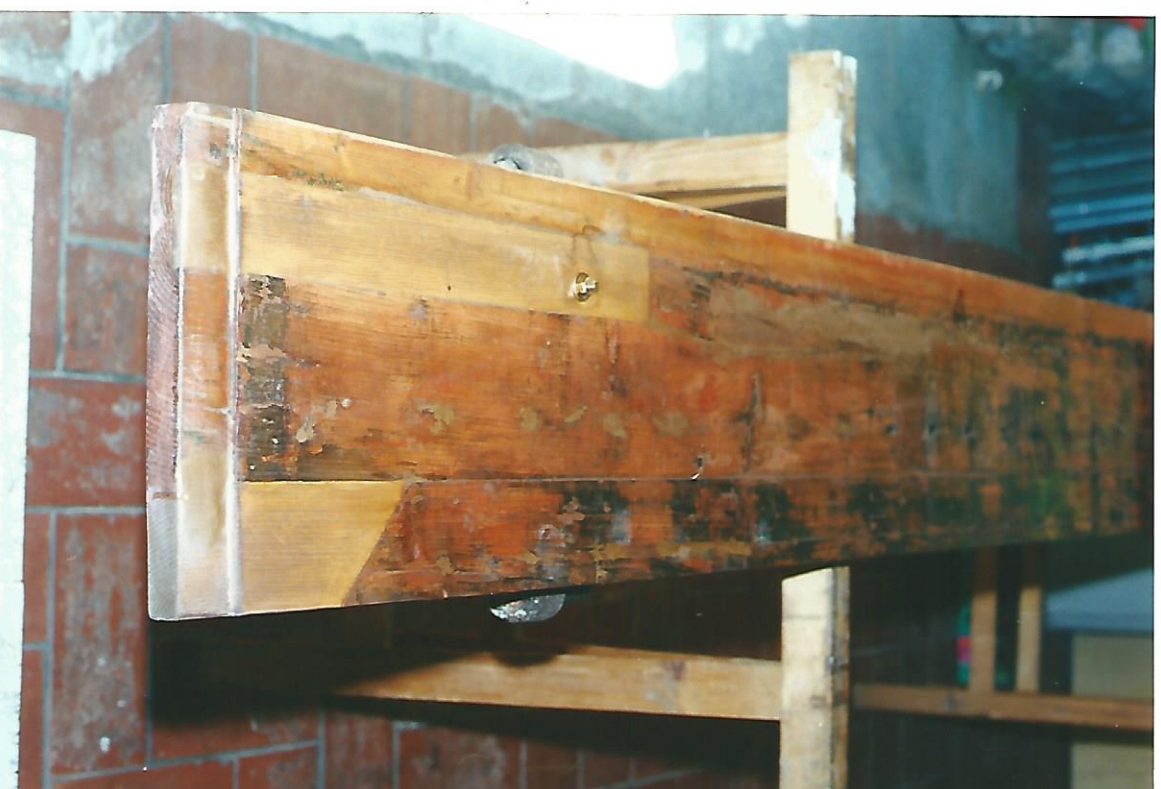
Idem, dopo le integrazioni e la stabilizzazione strutturale dell'assito interno

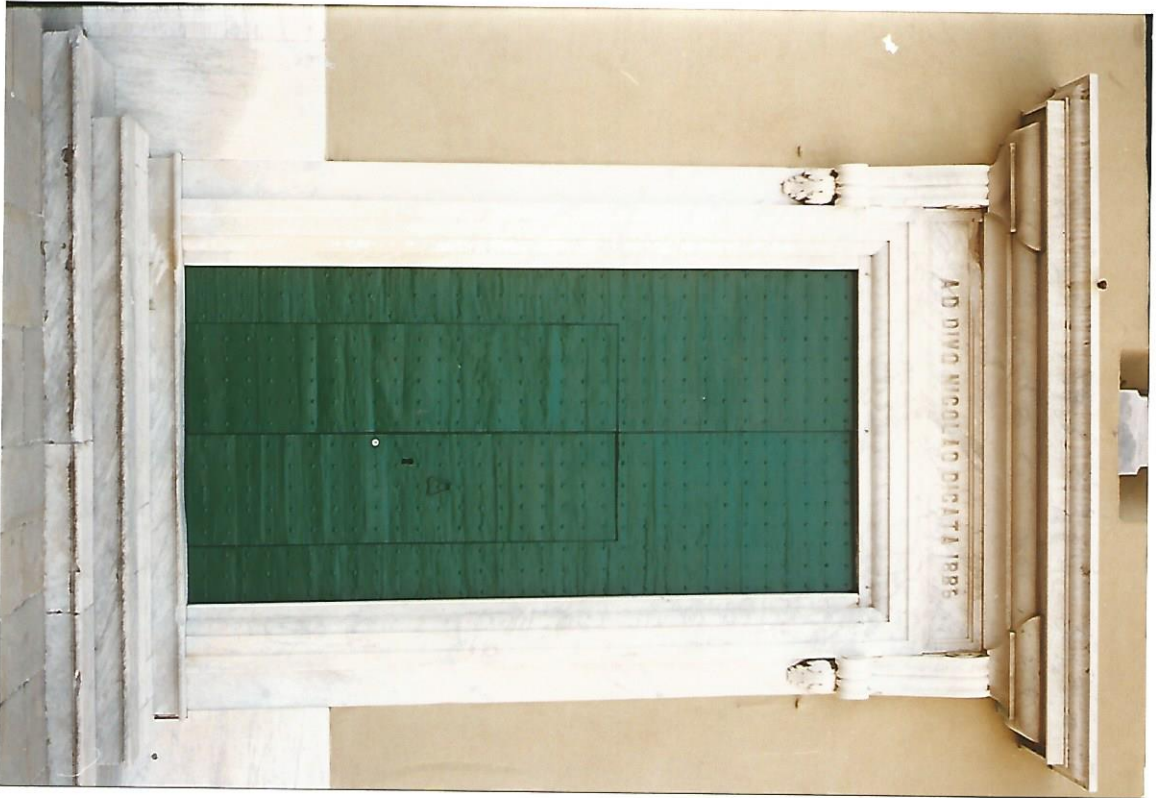
Intervento ultimato

Per la superficie esterna, è stata applicata vernice sintetica satinata di colore verde (Levis satin Vert Empire) in tre stesure a pennello.

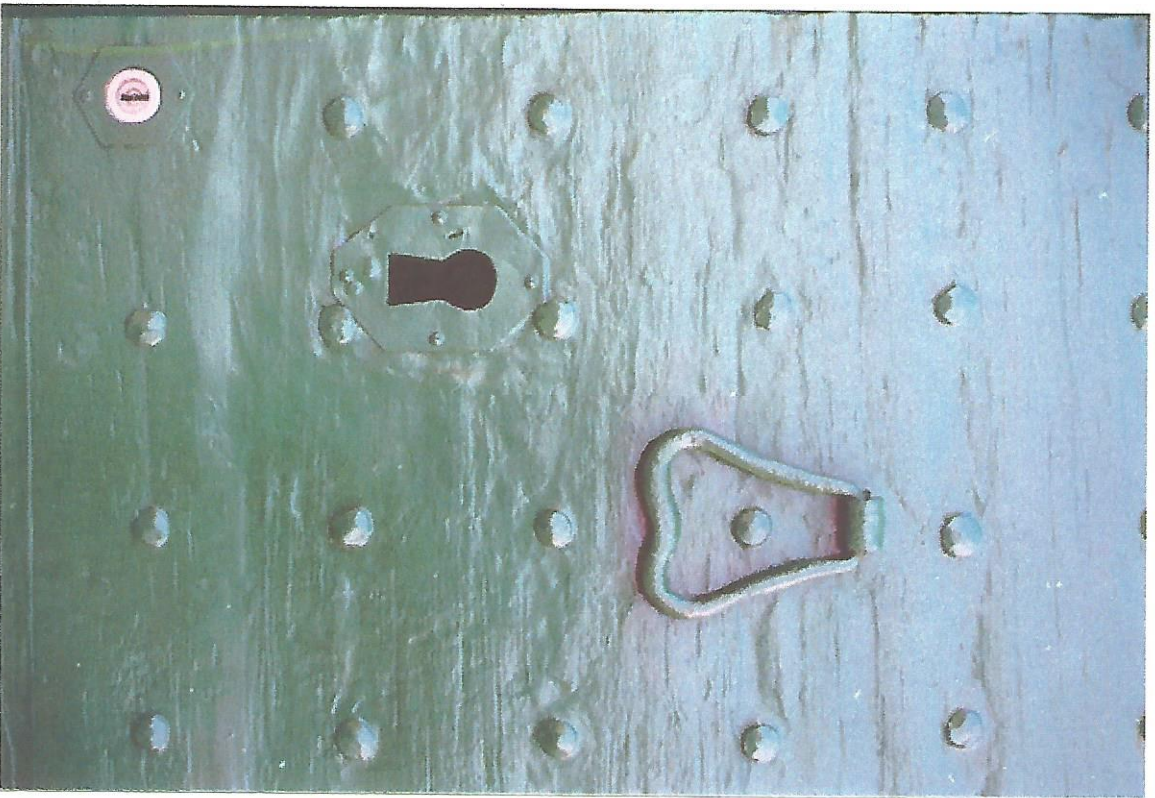
Idem, particolare

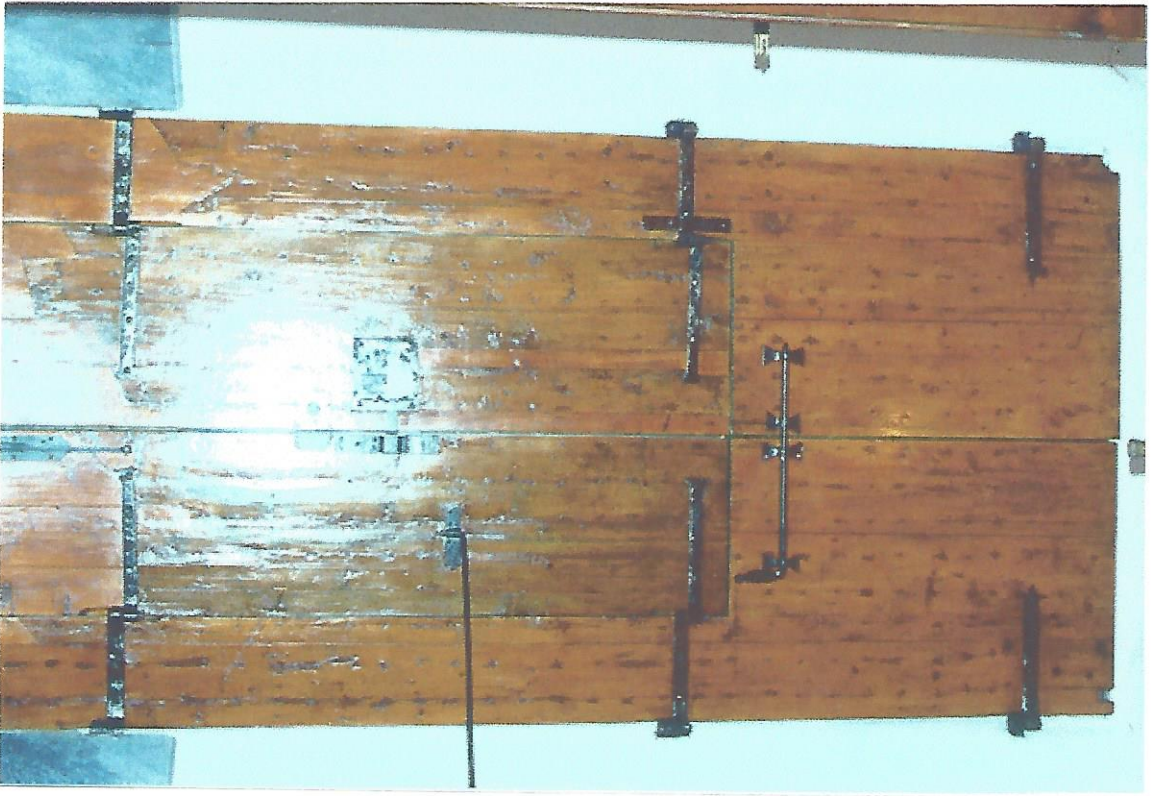
Interno, intervento ultimato

Per quella interna, dopo l'integrazione degli inserti nuovi e l'intonazione generale con impregnante colorato, è stata effettuata una protezione a vernice trasparente con aspetto cerato.

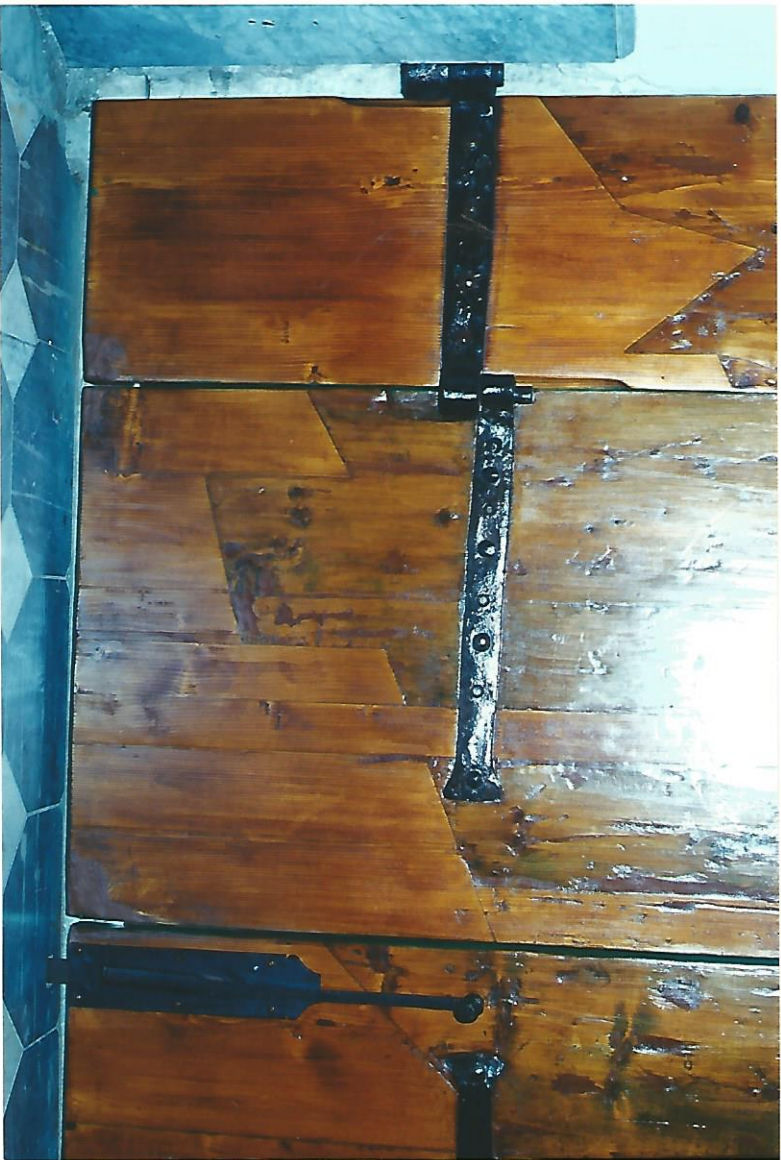
Idem, particolare
