RELAZIONE DI RESTAURO

DIPINTO SU TELA "MADONNA DEL BUON CONSIGLIO"

CHIESA DI SAN NICOLO'. CAPRIGLIOLA (MS)

Restauratore: DIMITRIOS KAZANTJIS

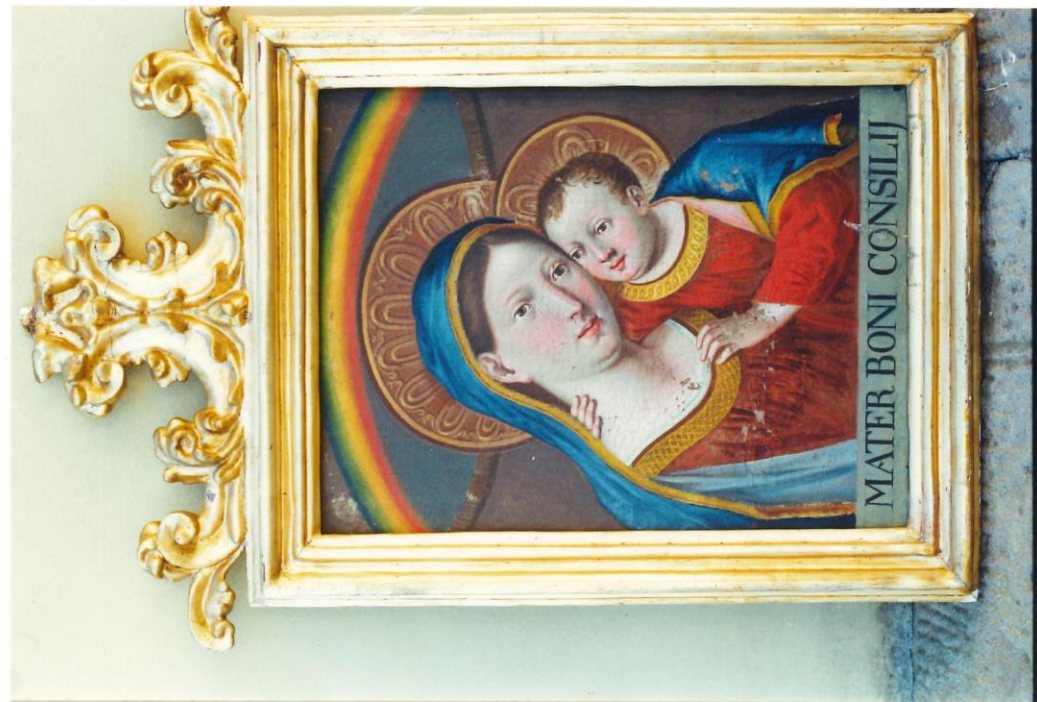
strati preparatori: non aderenti al supporto; diffusa crettatura d'invecchiamento che riguarda anche gli strati successivi con sollevamenti, distacchi e cadute.

strati superficiali: il colore segue le problematiche della preparazione. Crettatura diffusa d'invecchiamento, numerose cadute localizzate nella zona centrale e nella metà inferiore, con la creazione di lacune.

Diversi ritocchi ad olio, non in tono e ossidati; di grandi dimensioni quello eseguito, previa stuccatura con gesso bianco, in modo invasivo, sull'abito della Madonna.

Prima dell'intervento

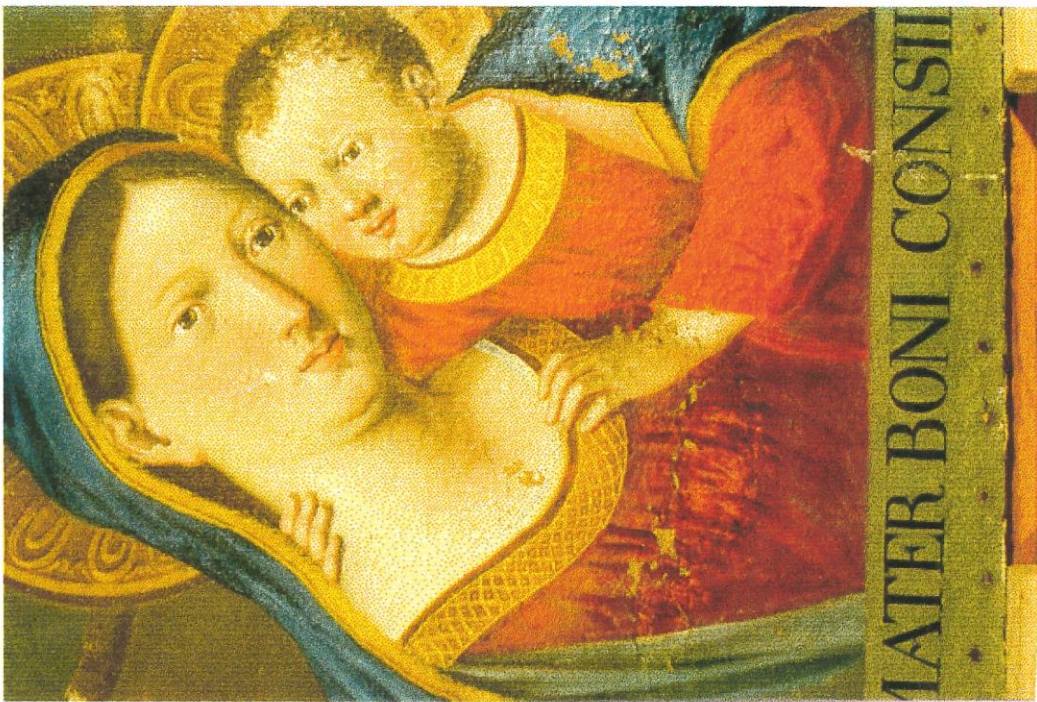
Idem, particolare

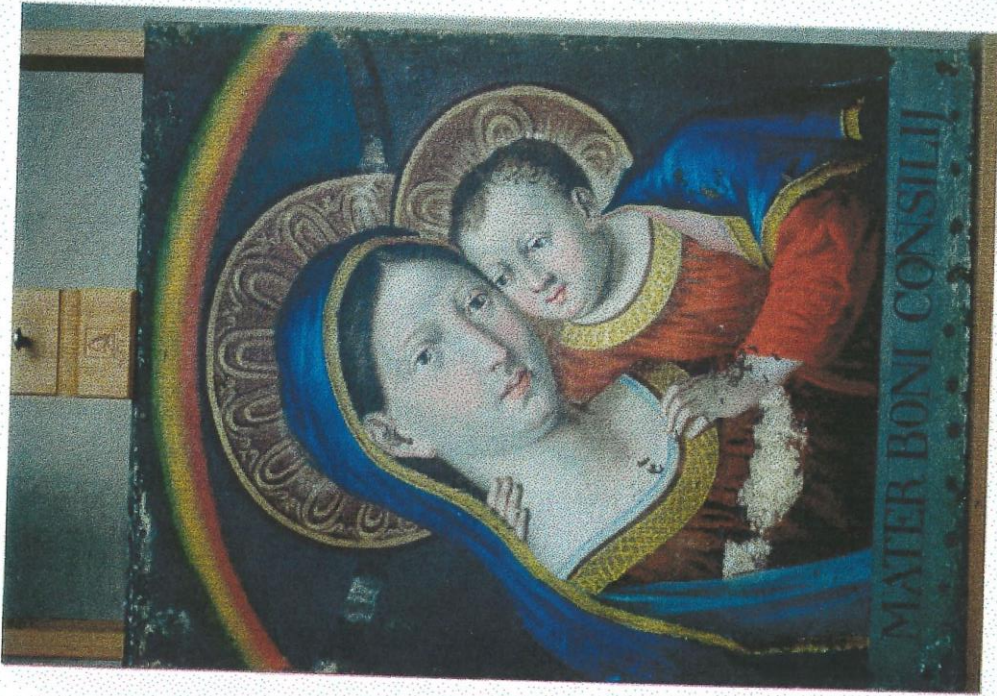
A pulitura ultimata

-pulitura: rimozione di sporco e imbratti con l'utilizzo di ammonio idrato in emulsione cerosa. Asportazione dei ritocchi con l'aggiunta di toluolo, eliminazione degli stucchi estranei meccanicamente, a bisturi, dopo ammorbidimento con ammonio idrato in metilcellulosa.

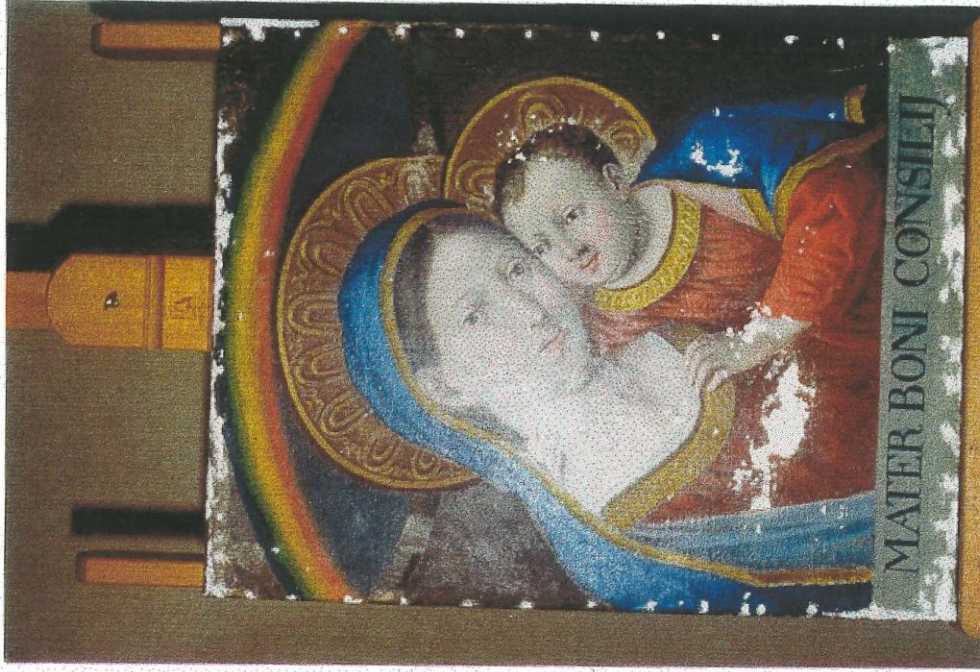
Dopo le stuccature

-stuccatura delle lacune a livello con gesso (solfato di calcio biidrato) e colla di coniglio, livellamento a bisturi.

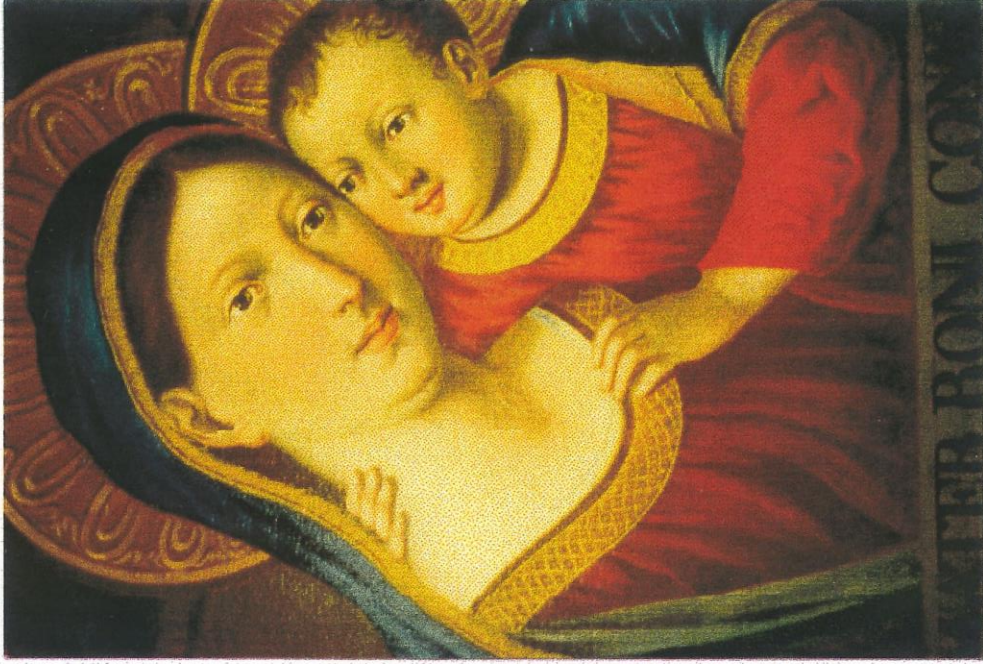
Idem, particolare

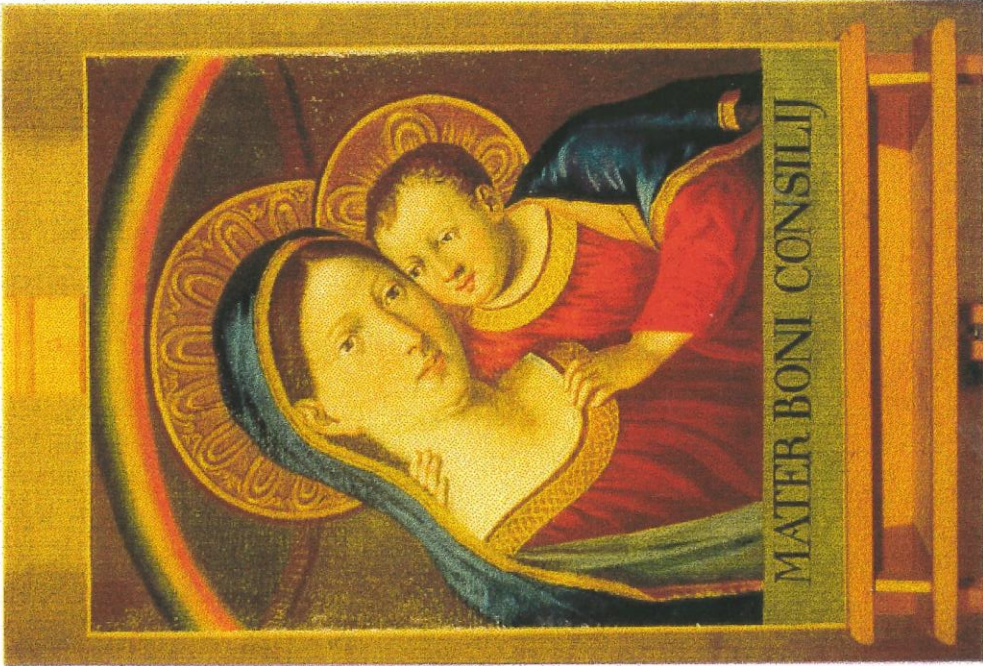
Intervento ultimato

-integrazione cromatica: delle lacune e abrasioni superficiali con colori ad acquerello e a vernice in tono e sottotono, previa verniciatura di base con resina damar in essenza di petrolio.

-protezione finale: con applicazione di vernice damar semiopaca in una stesura a pennello e due successive per nebulizzazione. Protezione perimetrale dei bordi con carta gommata ad acqua.

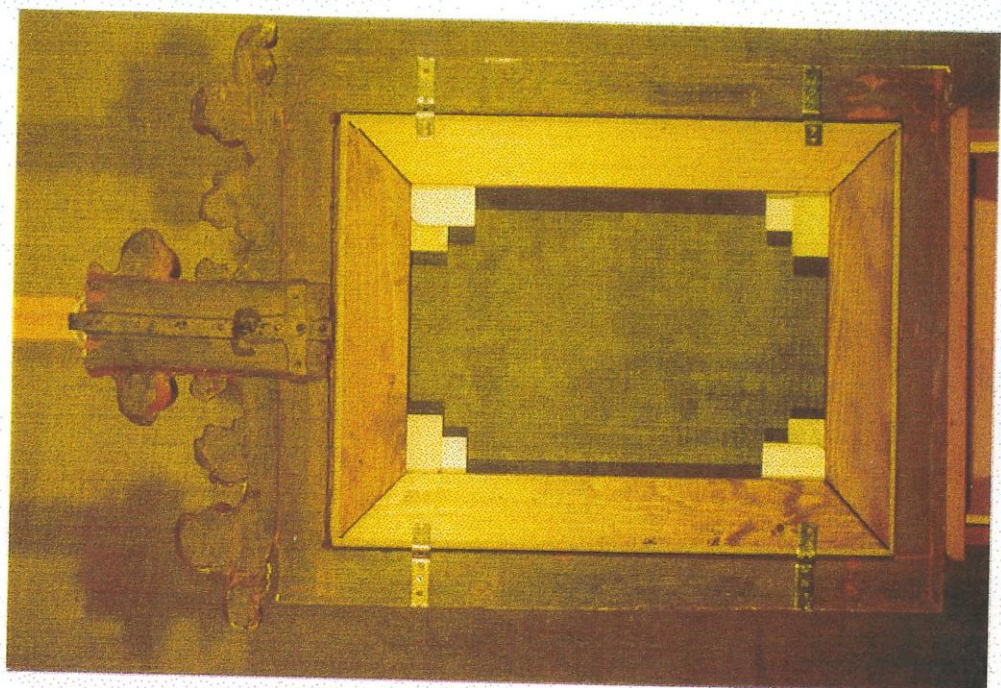
Idem, retro

-montaggio su nuovo telaio: costruzione di un nuovo telaio ad espansione, con biette, dotato di scivolo e trattato con impregnante idrorepellente non filmogeno; fissaggio del dipinto con sellerine antiruggine sullo spessore del telaio.

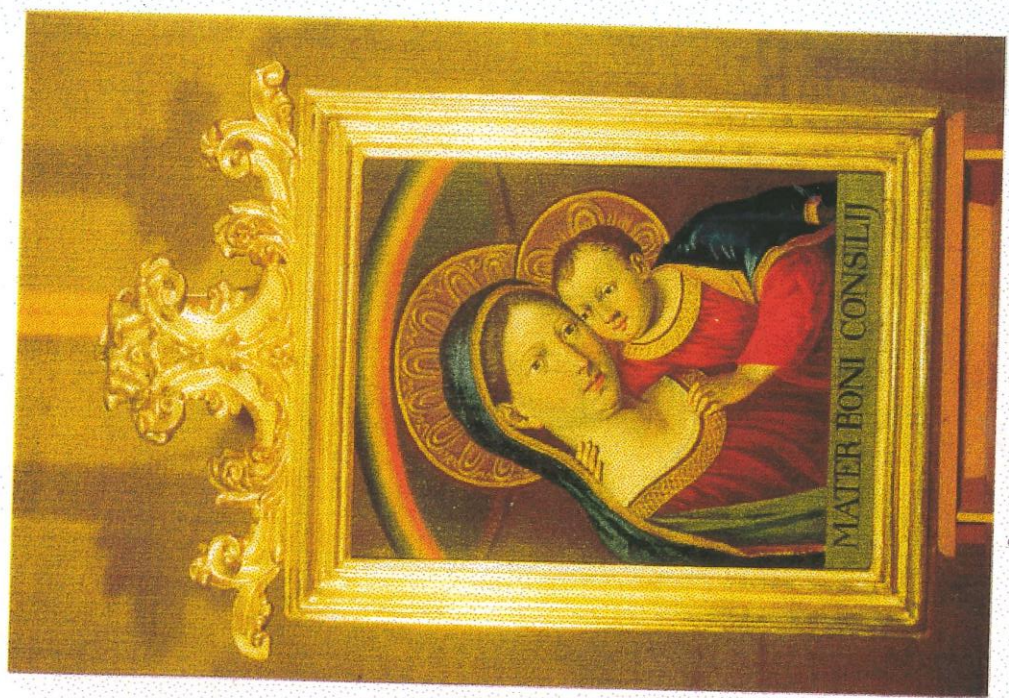
Intervento ultimato, con cornice

-montaggio del dipinto mediante quattro staffe in ottone e viti posizionate sui montanti della cornice.
