RELAZIONE DI RESTAURO

PORTA DEL RIPOSTIGLIO

CHIESA DI SAN NICOLO'. CAPRIGLIOLA (MS)

Restauratore: DIMITRIOS KAZANTJIS

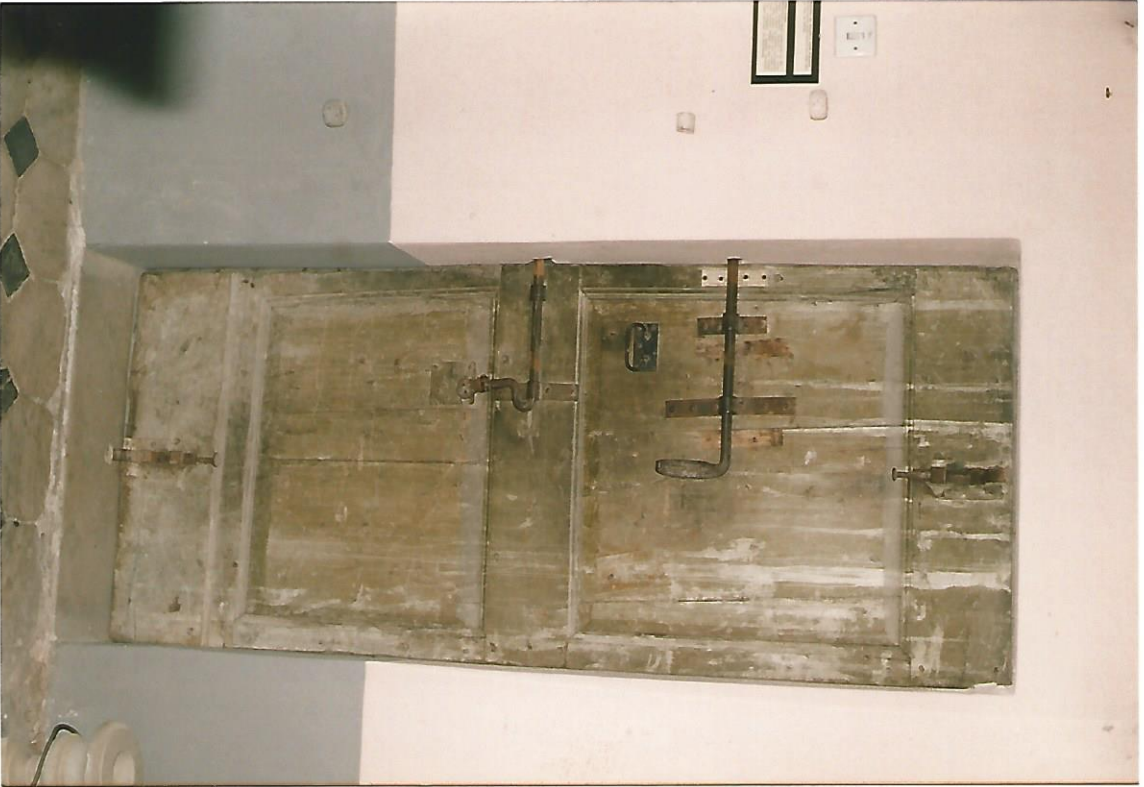
Stato di conservazione precario: vernice deteriorata; lamiera distaccata ed ammaccata in più punti; la prima tavola di castagno che funge da battente esterno è praticamente disgregata, con perdita di funzionalità; le bandelle hanno ceduto e non possono più sostenere il peso non indifferente della porta; presenza nelle tavole del retro di una serie di microfenditure, per il distacco di interi strati di fibre, provocate dall'alternarsi di fenomeni di rigonfiamento per assorbimento di umidità di condensa (per il contatto col metallo).

Recto, prima dell'intervento

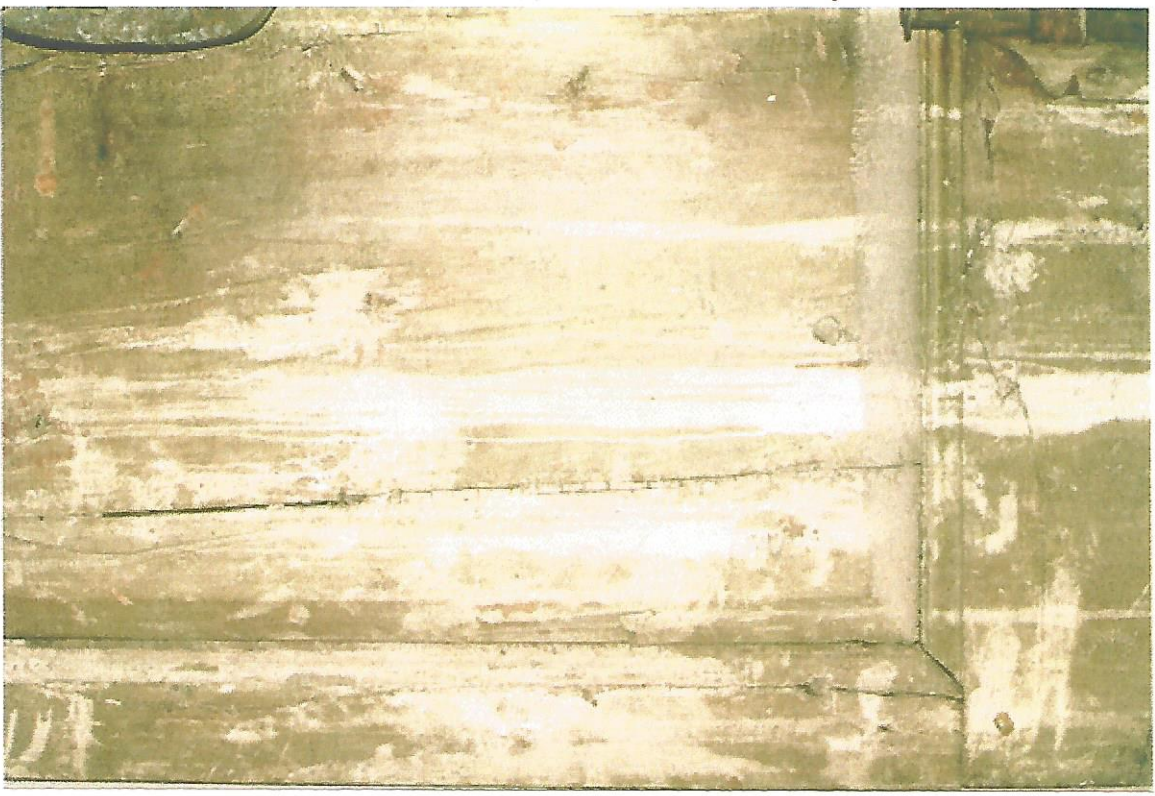
Idem, particolare

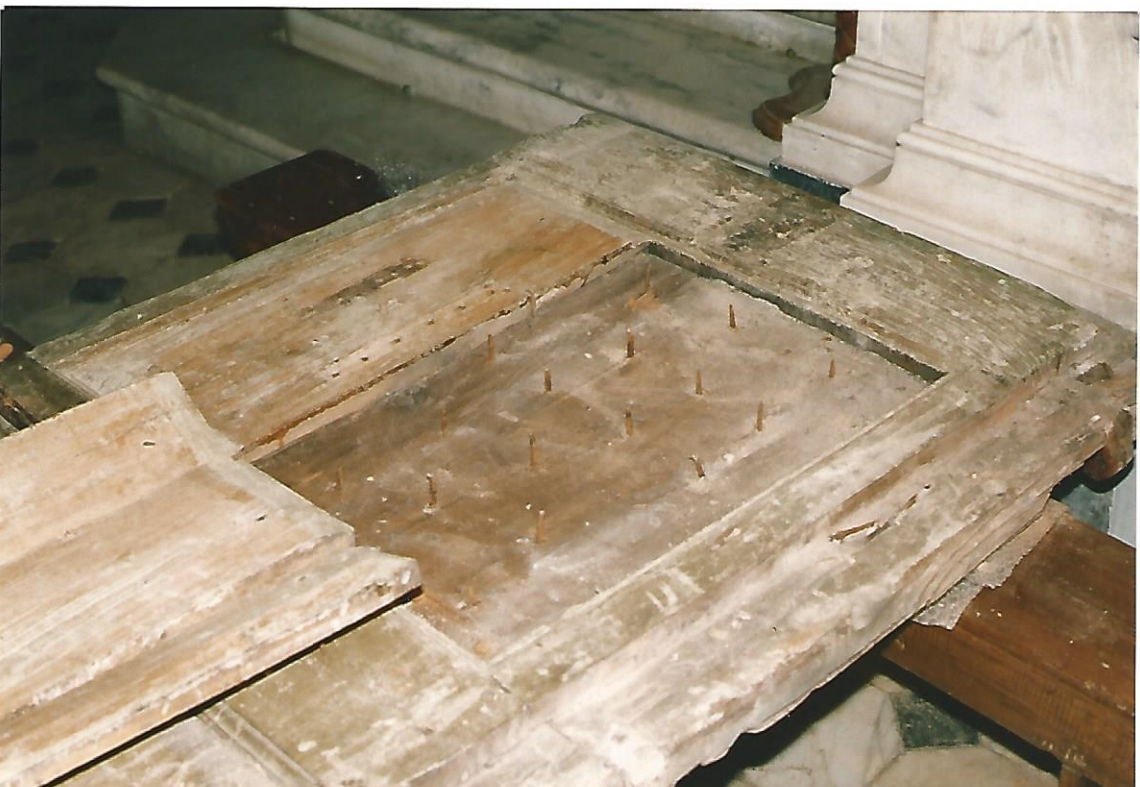
**Recto, durante lo smontaggio
della formella in alto, particolare**

Smontaggio delle due formelle costituite da tavolette in pioppo; rimozione delle cavicchie di ferro e successivamente della lamiera.

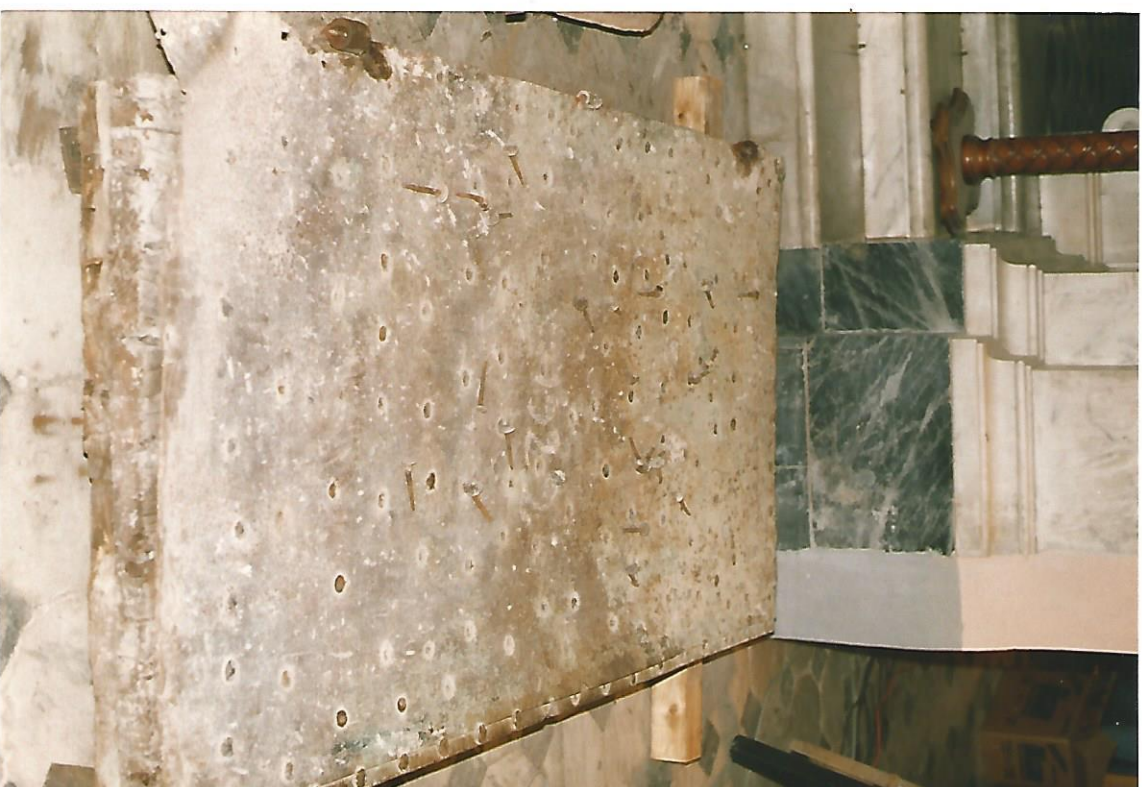
Verso, smontaggio della lamiera

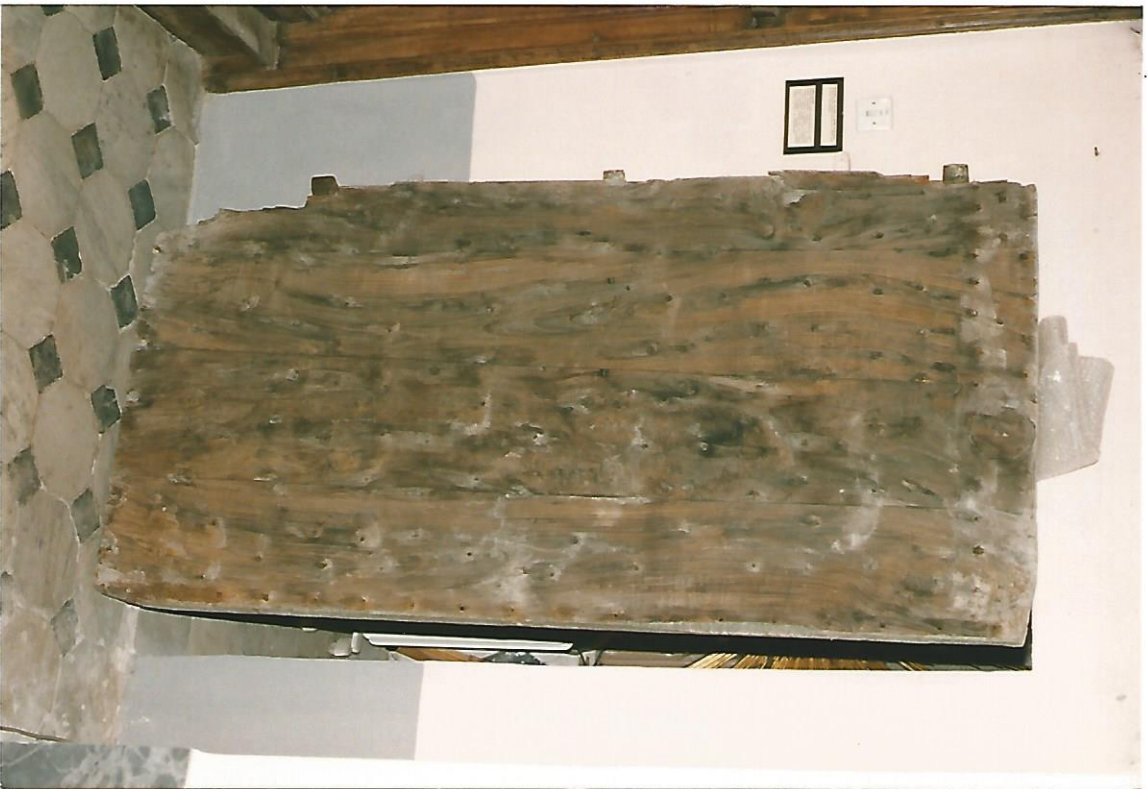
Verso, dopo lo smontaggio della lamiera

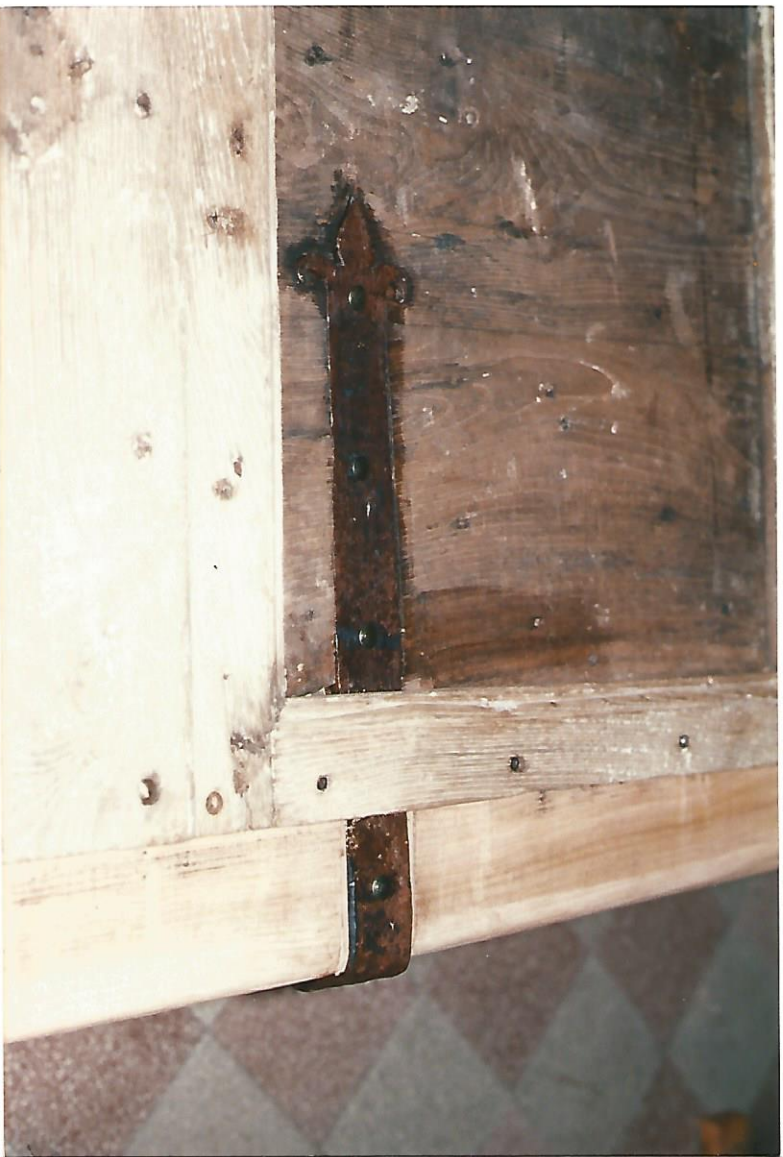
Recto, particolare, bandella ripristinata

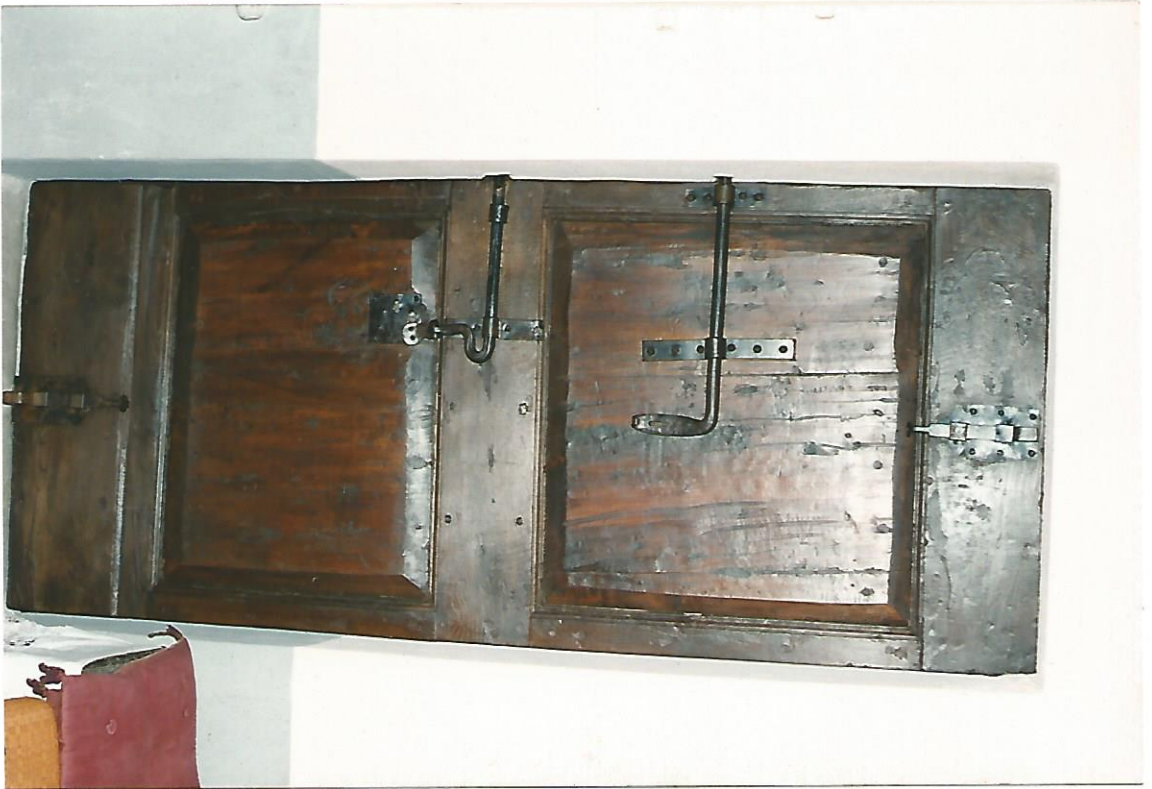
Recto, intervento ultimato

Intonazione a 'mordente' e applicazione di cera da mobili. Lieve lucidatura.

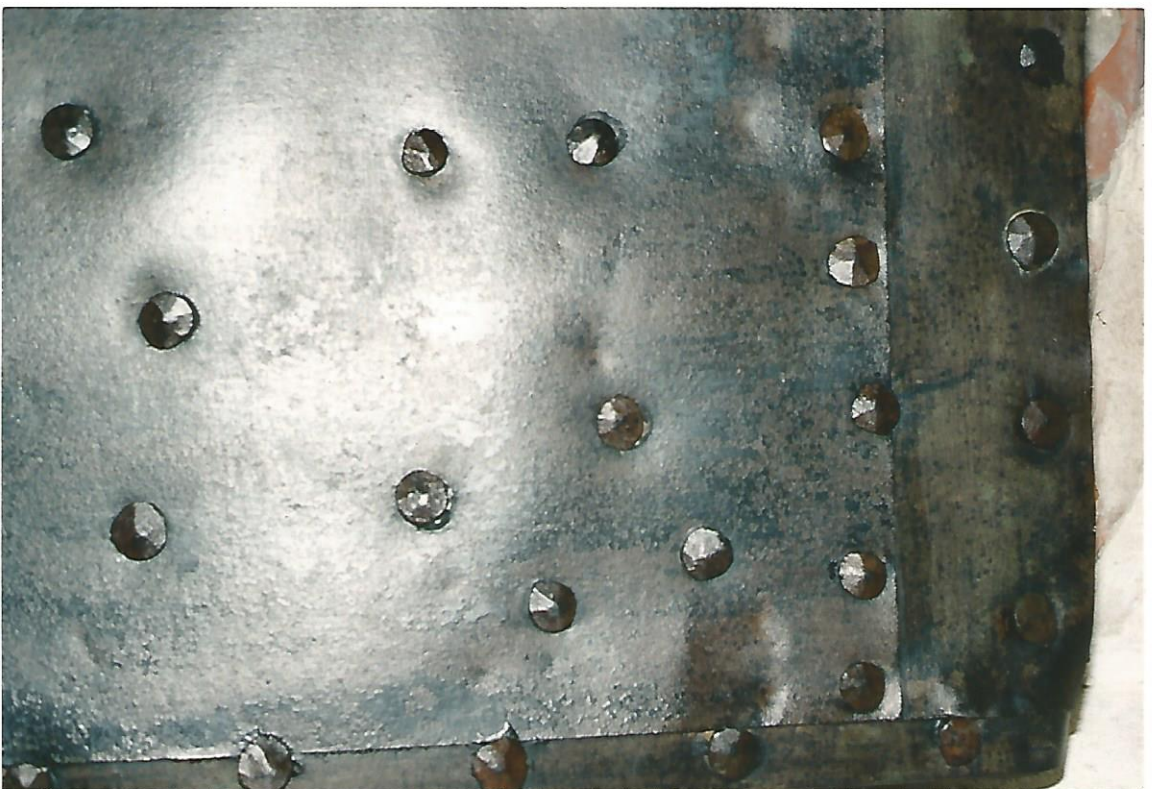
Verso, intervento ultimato, particolare

Dopo lo smontaggio, lamiera, chiodi, serrature, paletti, catenacci sono stati ripuliti da sporco e vernice mediante sverniciatore e lanetta d'acciaio, dalle incrostazioni di ruggine con spazzolatura morbida. Trattamento con convertitore antiruggine, in due applicazioni per la lamiera. Rettifica della funzionalità delle serrature. Sostituzione dei chiodi, nelle tre bandelle (nella prima in alto solo in parte), con bulloni carrai a testa in ferro zincato, per assicurare maggiore stabilità. Rimontaggio della lamiera, rispettando la posizione delle varie parti, con i chiodi originali, accorciati per non danneggiare il legno, inseriti con involucro di silicone per garantire a ciascun chiodo stabilità nella propria sede. Protezione con cera microcristallina.
