ANNA TRIANI
Conservazione e Restauro

DIPINTO AD OLIO RAFFIGURANTE

"IL MARTIRIO DI S. STEFANO"

DOCUMENTAZIONE DI RESTAURO

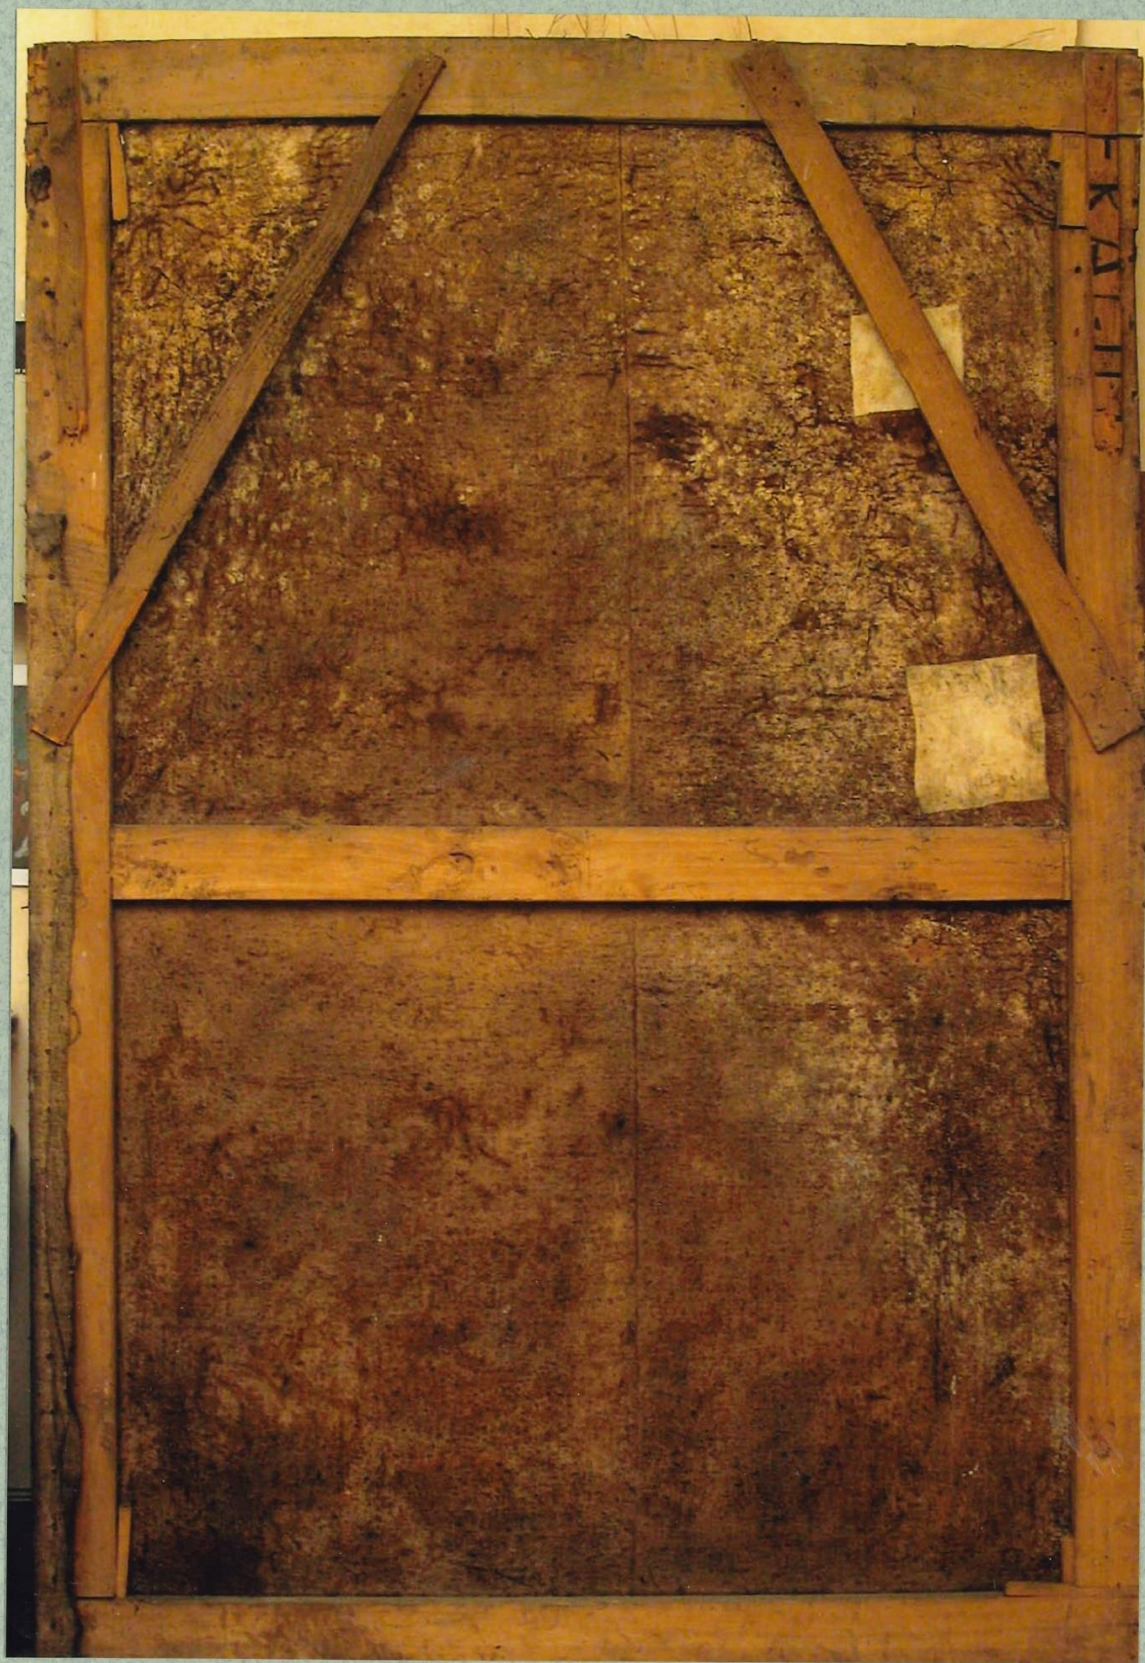
In un precedente intervento erano state applicate sul verso della tela toppe in cotone.

Foto 2: verso del dipinto prima del restauro

Smontata la tela dal telaio, è seguita la pulitura meccanica del retro e la rimozione delle toppe di restauro. Il retro è stato quindi isolato con uno strato di coltetta animale stesa a pennello; successivamente è stata eseguita una doppia foderatura a colla di pasta su nuovi supporti tessili in puro lino; gli strati pittorici sono stati fissati e spianati mediante calore e pressione; sono state poi rimosse la velatura e la coltetta in eccesso con acqua calda; il dipinto è stato quindi montato su un nuovo telaio in abete con montante e due traverse ad incastri espandibili con biette in faggio.

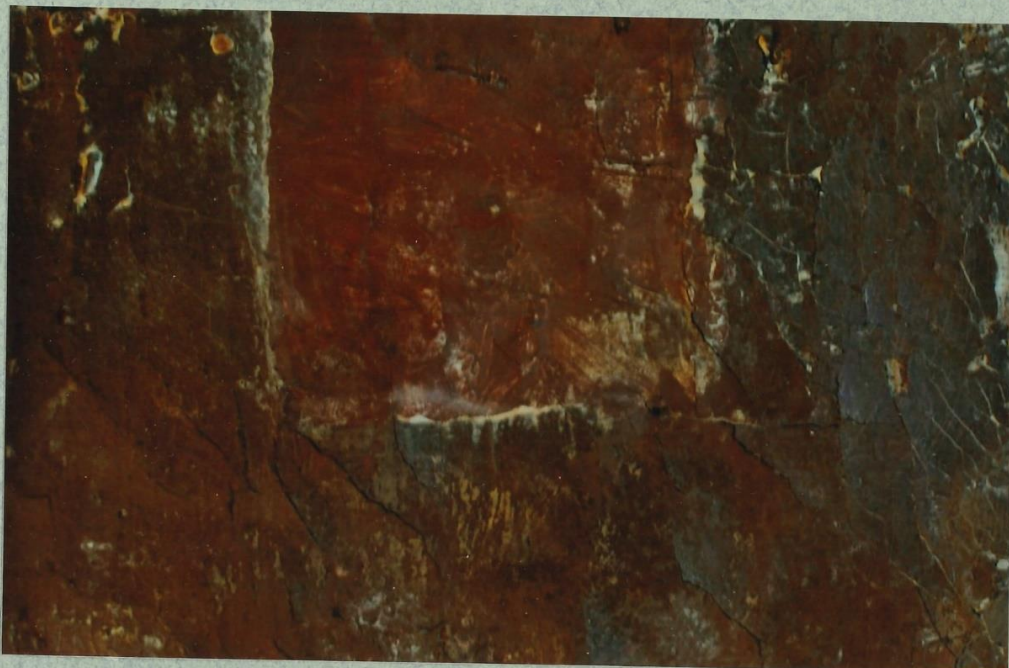
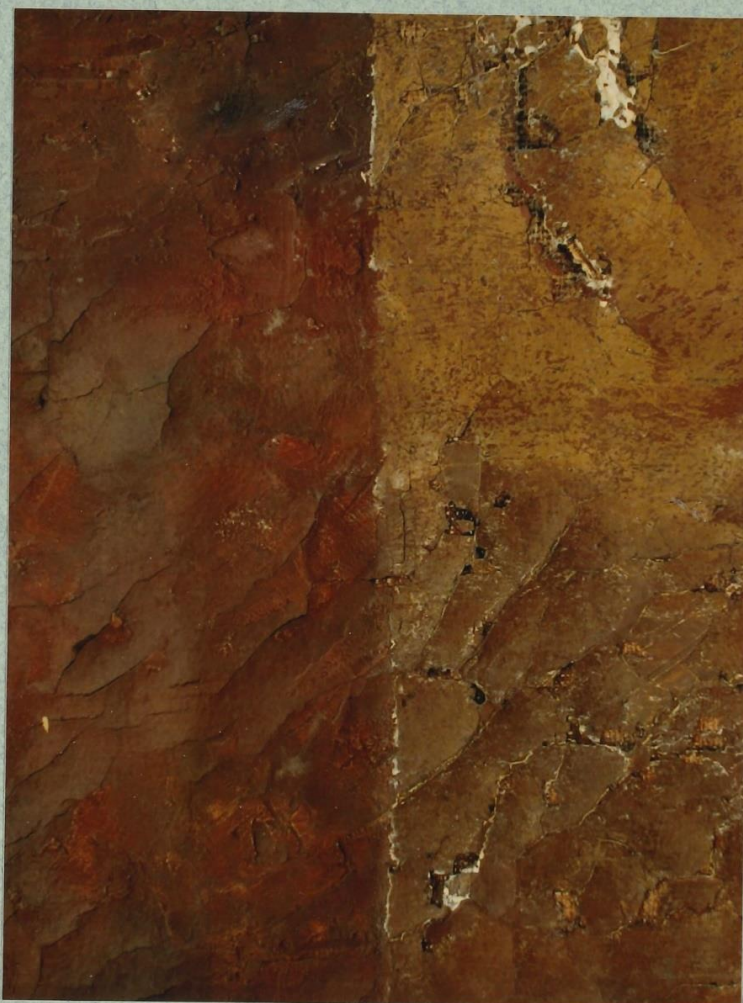
Ad un intervento precedente erano dovute stuccature a gesso e colla significativamente debordanti sull'originale al fine anche di ridurre l'irregolarità della superficie.

Foto 20, 21: particolari durante il restauro:
stuccature dovute ad intervento precedente durante la loro rimozione

Le stuccature sono state ammorbidite con impacchi di acqua calda ed asportate a bisturi.

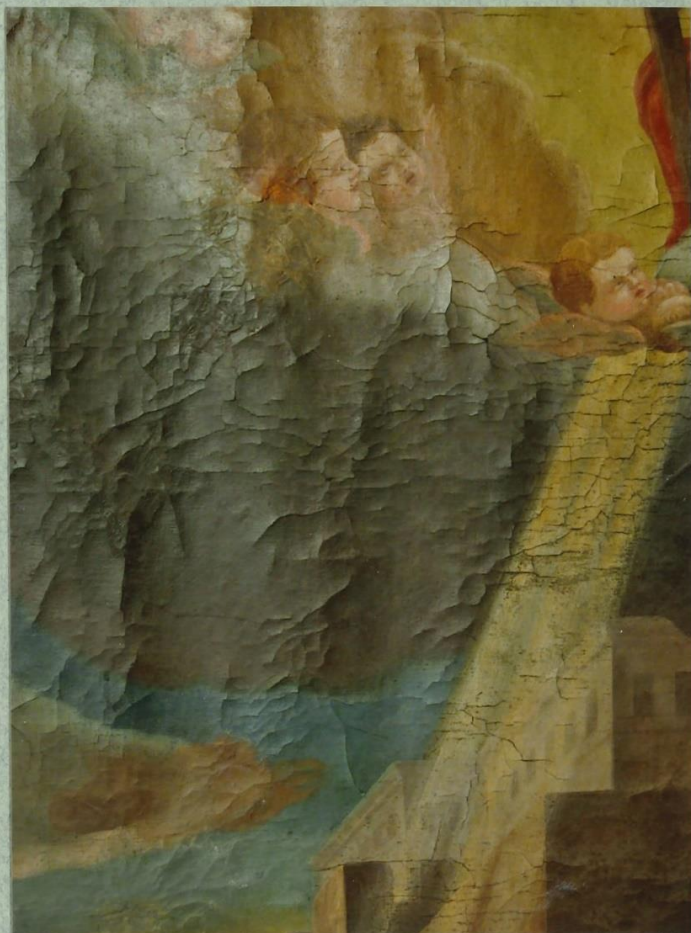
Foto 17: particolare prima del restauro:

Lo strato preparatorio, di colore grigio bruno, era molto rigido e presentava una consistenza quasi vetrosa. Questa particolare caratteristica della preparazione, associata ai ripetuti movimenti del supporto, aveva causato nella parte superiore del dipinto in prossimità degli angoli, un'accentuata crettatura ad andamento reticolare.

crettatura ad andamento reticolare e ondulazioni verticali del supporto tessile
