SCHEMA FINALE DI RESTAURO

DATA.....30/01/2011
LOCALITA'.....Giucano comune di Fosdinovo (MS)
NUMERO DI CATALOGO.....09/0053879
OGGETTO.....dipinto su tela
SOGGETTO.....Madonna con il Bambino tra gli angeli e i Santi
SECOLO.....XVII sec.
AUTORE.....ignoto
DIMENSIONI.....190 X 275 cm circa
RESTAURATORE.....Francesca Gatti
LABORATORIO.....Tabula picta Vicolo Bonicella 7 Sarzana SP
STORICO DELL'ARTE.....Dott.ssa Alba Macripò

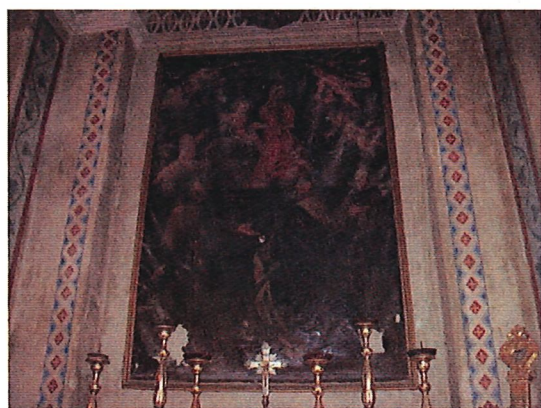
l'opera in loco

Ambiente espositivo non idoneo ai fini di una corretta conservazione.

L'umidità relativa è molto alta e sono facilmente riconoscibili sulle pareti interne dell'edificio vaste zone che sono state colpite da infiltrazioni le quali hanno danneggiato gli oggetti conservati.

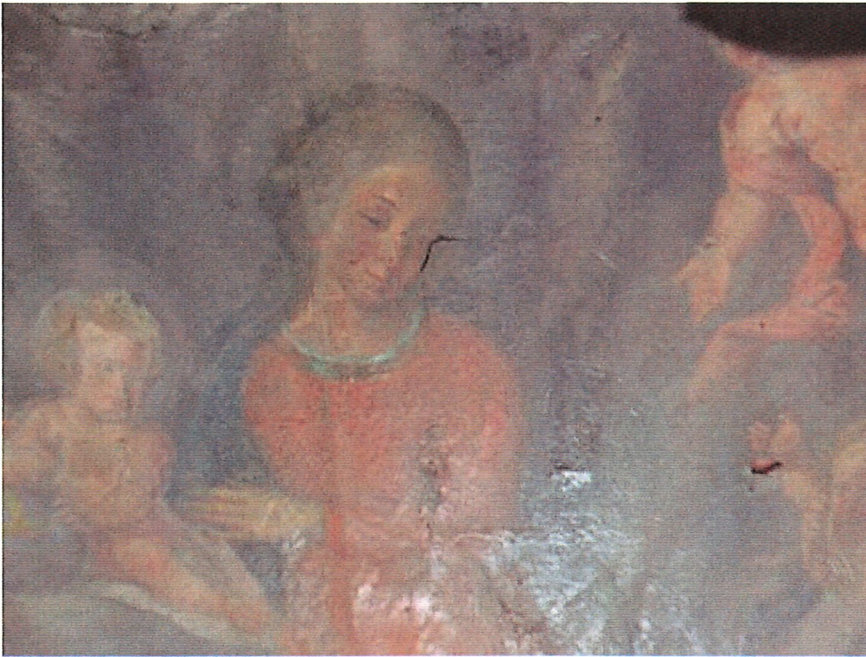
Il dipinto ad una prima analisi risulta avere già subito tentativi di restauro da personale non qualificato: sono presenti infatti delle zone sbiancate in corrispondenza di alcuni visi che fanno pensare a dei metodi casalinghi di restauro quali cipolla ecc.

Altri visi come ad esempio quello del Bambino e della Madonna appaiono, ad una prima analisi in situ, ridipinti.

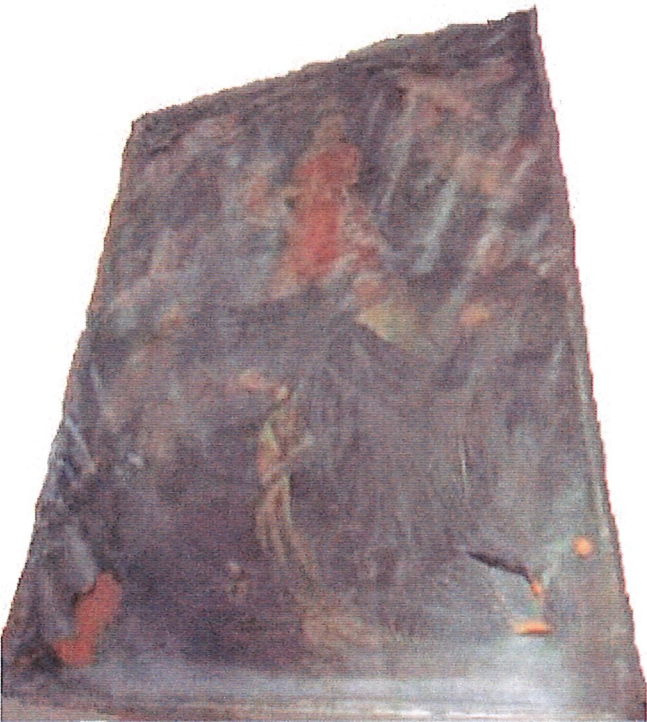
L'opera si presenta in pessime condizioni: la pellicola pittorica risulta notevolmente compromessa dal nero-fumo e dallo strato di polvere e sostanze grasse.

Sono presenti evidenti ondulature deformanti della tela che condizionano negativamente la stabilità della pellicola pittorica.

Il danno più vasto ed evidente si rivela nella zona in basso a sinistra, ampie zone lacunose createsi sia da azione meccanica, sia dall'erosione dei roditori.

Il telaio originale è fisso, ha subito un massiccio attacco xilofago che lo ha reso incapace a svolgere la sua corretta funzione.

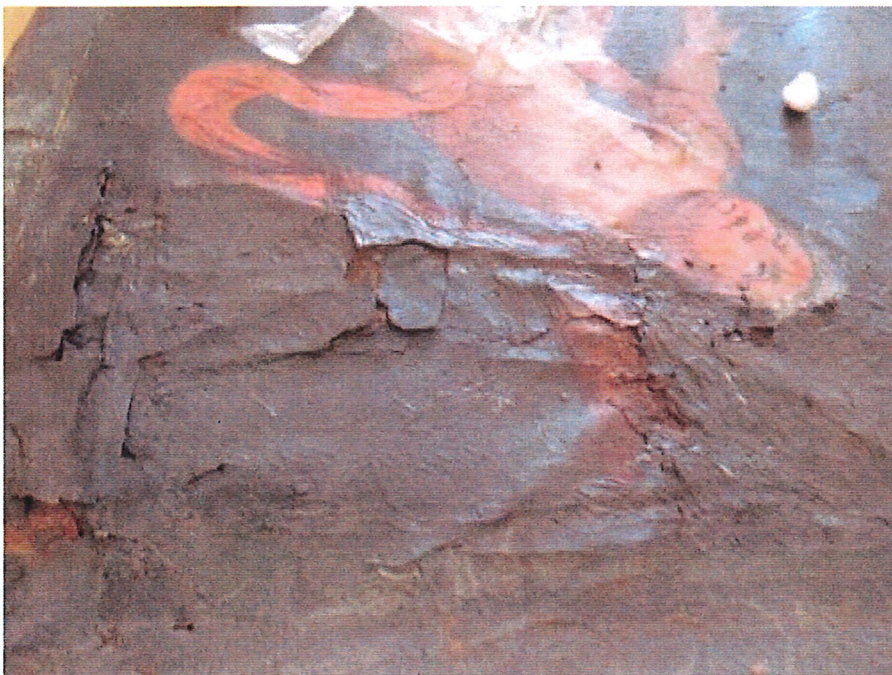
Gli interventi precedenti avevano avuto la capacità di essere così dannosi per l'opera per varie ragioni: innanzitutto la tenacia delle colle di composizione, che avevano condizionato pesantemente le forze di tensionamento originali del dipinto arrivando a deformare, sottoforma di rigide ed evidenti ondulazioni, l'andamento corretto della trama e dell'ordito.

La rigidità ed il notevole peso e spessore dei vecchi interventi hanno compromesso in modo irreversibile i bordi di alcune lacune, perché il rifacimento ha inglobato a tal punto l'originale da diventare un tutt'uno, ottenendo così, come risultato, un ulteriore ingrandimento delle stesse.

superficie luce radente

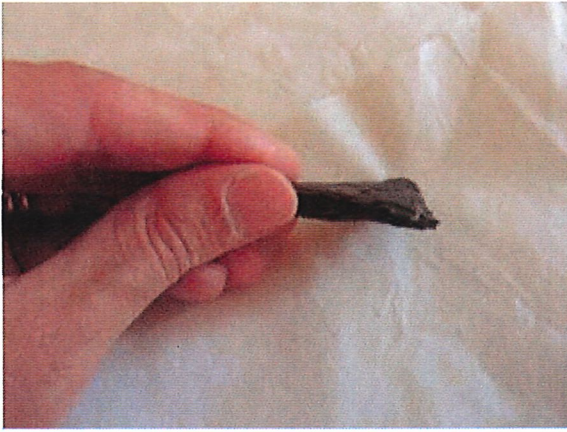
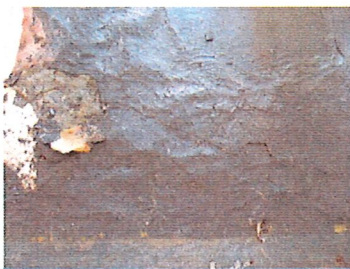
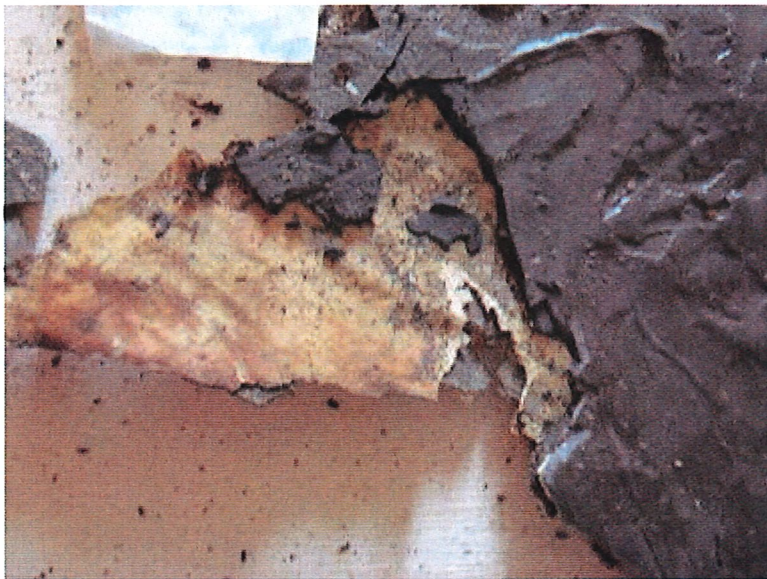
Lo spessore delle stuccature nella zona superiore del dipinto poteva arrivare anche ai 6mm.

La composizione delle stuccature sembrerebbe, da una prima analisi visiva, essere stata realizzata con sostanze composite, quali colle di natura proteica, altri materiali di natura idrocarburica e lipidica. Un campione di questa miscela di sostanze è stato conservato per eventuali analisi.

particolari delle stuccature

L'irreversibilità e l'insensibilità delle stuccature ai vari tentativi di ammorbidimento hanno reso necessario la loro rimozione tramite azione meccanica.

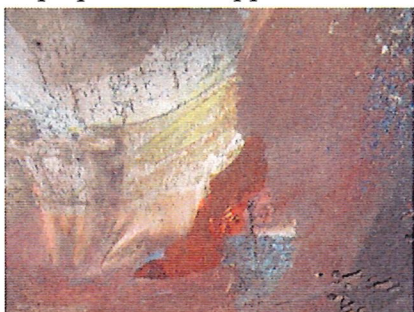
La parte superiore del dipinto era stata inoltre completamente ridipinta sullo sfondo con un colore azzurro-grigio che lasciava inalterate unicamente gli amorini laterali; anche la figura della Vergine contava due strati di rifacimento sopra l'originale: il primo, più recente, è stato dipinto sopra le stuccature descritte in

precedenza ed è stato realizzato con colori terrosi probabilmente a legante proteico ed è stato eseguito con una tecnica poco accurata. Questa stesura comprendeva anche il viso della Madonna ed il copricapo. Il rifacimento più antico invece era stato realizzato con migliore perizia e qualità tecnica; anche la scelta dei materiali come ad esempio i pigmenti, quali vermiglione e blu lapislazzuli (?) erano caratterizzati da un ottimo impasto e brillantezza.

Durante questo intervento era stato cambiato l'abito della Madonna: era stato aggiunto uno scialle color ocra munito di frange come coprispalle, probabilmente nel tentativo di coprire l'ampia scollatura della veste originale, realizzata dando una convincente sensazione di trasparenza e impalpabilità da apparire forse "scandalosa".

sovrapposizione degli stati di ridipintura della Vergine

La versione originale della Vergine inoltre si contraddistingue dalle due successive nella posizione in cui, per mostrare il Bambino, ruota il busto verso l'osservatore compiendo un'ardita torsione.

Le ridipinture più tenaci sono state le più recenti e sono state rimosse con impacchi di solvent-gel: miscela solventi a fd 57, fp 21, fh 23 (butileacetato 46%, MEC 44%, etilacetato 10%).

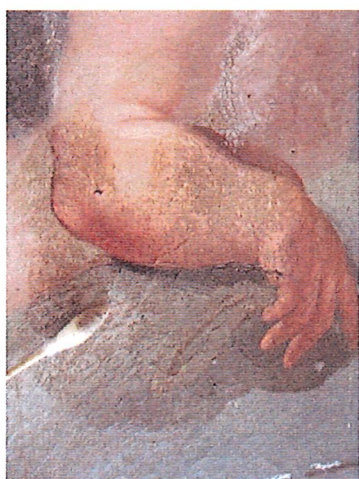
particolare: pulitura finale ad emulsione

Questo procedimento rendeva possibile la completa rimozione della patina con l'emulsione "acqua in olio" (è stata preferita la versione messa a punto con la tecnica del Cremonesi in cui la parte di solvente aromatico che prevede la formula di Wolbers, viene sostituita con una percentuale di alcool benzilico in essenza di petrolio. La parte acquosa invece è costituita da una soluzione acquosa tamponata a pH alcalino coadiuvata da chelante forte.)

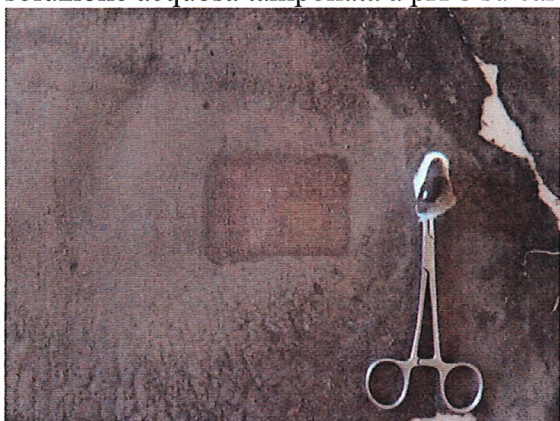
pulitura del verso

A seguito di questa serie di motivi, la scelta è ricaduta su un gel di cmc (carbossimetilcellulosa) e soluzione acquosa tamponata a pH 8 su carta giapponese.

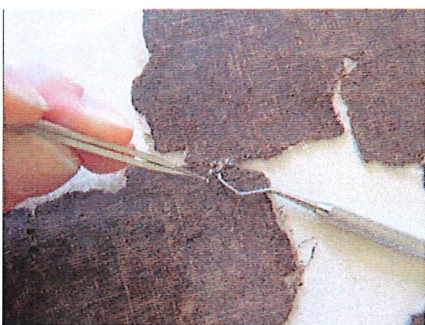
saldatura dei fili di tela spezzati

L'ammorbidimento del supporto tessile, prodotto da questo intervento, ha reso possibile un iniziale corretto posizionamento degli strappi e dei tagli presenti sulla superficie, preparandoli così al loro trattamento specifico. Quindi si è eseguito un consolidamento a pennello con plexisol per rinforzare le fibre del supporto tessile.

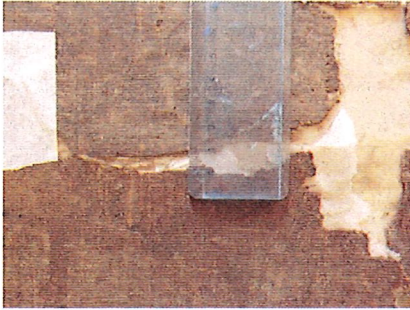
studio e trattamento degli strappi

I tagli e gli strappi sono stati oclusi con Beva O.F. ed i lembi sono stati correttamente riposizionati, allontanati o avvicinati, eseguendo delle trazioni graduate e ammorbidendo il supporto tessile con acqua e solvanol (1/1).

I fili di trama ed ordito sono stati pazientemente risarciti riottenendo il corretto andamento delle fibre.

Questa tecnica ha permesso di riavvicinare strappi che si erano deformati nel senso dell'ordito anche di 4/5cm.

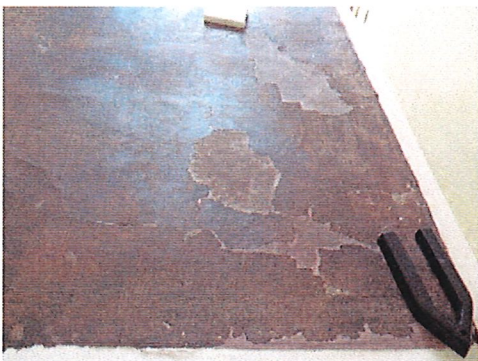
inserti sintetici

Le ingenti zone mancanti sono state ricostruite con un nuovo tipo di inserto, messo a punto dall'Opificio delle Pietre Dure di Firenze; si tratta di preparare una tela sintetica alla quale vengono applicate due strati di stucco anch'esso sintetico: il primo "strutturale" ed il secondo, pigmentato, denominato estetico.

Gli inserti sono stati applicati con Beva O.F. a punti per seguire eventuali micro movimenti futuri.

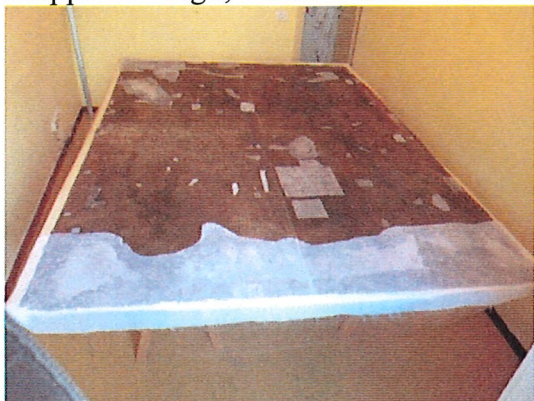
l'opera trattata sul verso

Le zone in cui sono stati eseguiti i trattamenti di risarcimento tessile, con inserti o trattamento degli strappi e tagli, sono state rinforzate sul verso con velo di Lione e Beva film.

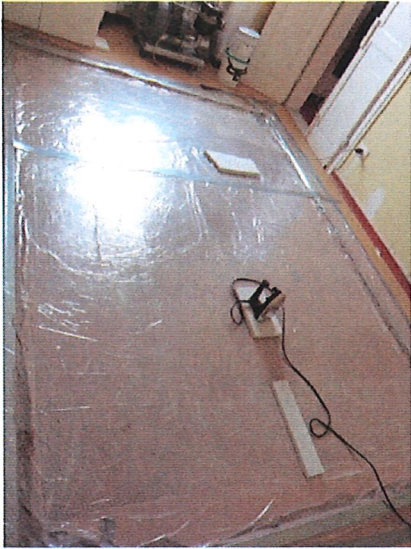
esecuzione della foderatura tramite sottovuoto

Si è optato quindi per una foderatura sintetica, con Beva 371gel e tela ausiliaria sintetica che ha ottime prestazioni tecniche (peso, capacità di sopportare stress sia igroscopici sia di deformazione).

L'intervento è stato realizzato tramite sottovuoto per ottenere un miglioramento dell'adesione, un maggior controllo dell'operazione e per avere un miglioramento delle deformazioni con conseguente ripristino di una planarità accettabile.

Durante l'operazione di sottovuoto, a tergo della tela originale è stata appoggiata lungo la cucitura, una tela di lino dello stesso spessore della cucitura centrale, così da riempire il dislivello tra la cucitura, più spessa, e la tela.

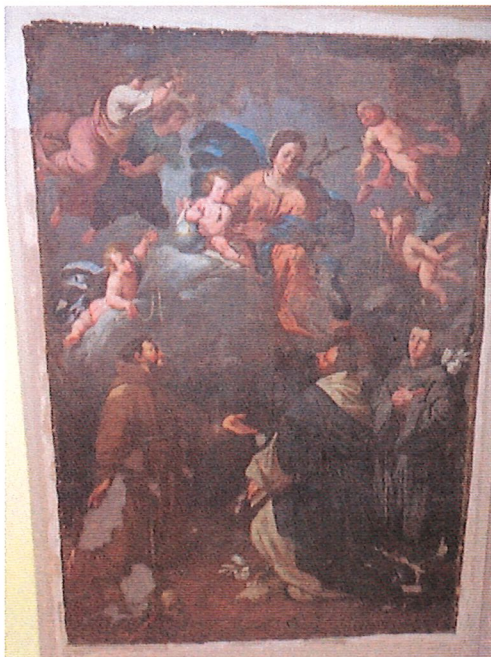
l’opera stuccata prima dell’intervento etetico

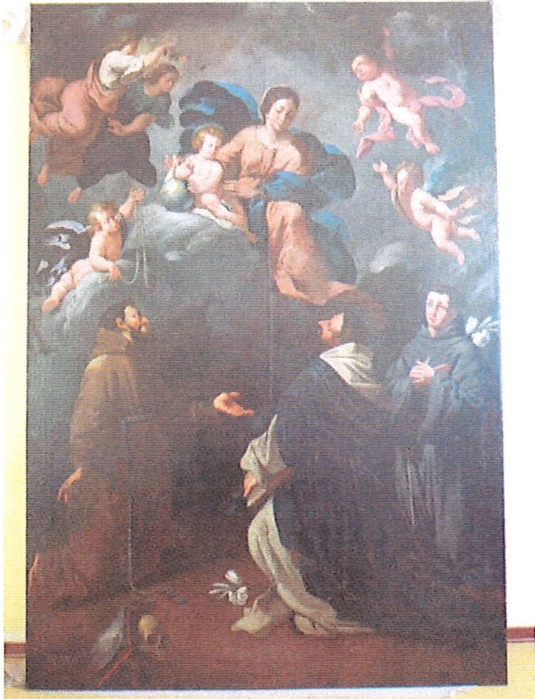
restauro ultimato

Durante le operazioni finali quali verniciatura, stuccatura e ritocco pittorico, sono stati impiegati materiali e tecniche i più rispettosi possibili come: le vernici sintetiche a basso peso molecolare, il ripristino della superficie materica solo nelle zone più evidenti, il ritocco pittorico con la tecnica dello spuntinato per accompagnare i passaggi cromatici soprattutto in corrispondenza dei grandi inserti.
