CENTRO DI RESTAURO LIGNEO

PROGETTO DI RESTAURO PER UN CROCIFISSO IN CARTAPESTA POLICROMA SITO NELLA CHIESA DI S. MARTINO – BORGO DEL PONTE (MS)

Viareggio, 08/03/2010

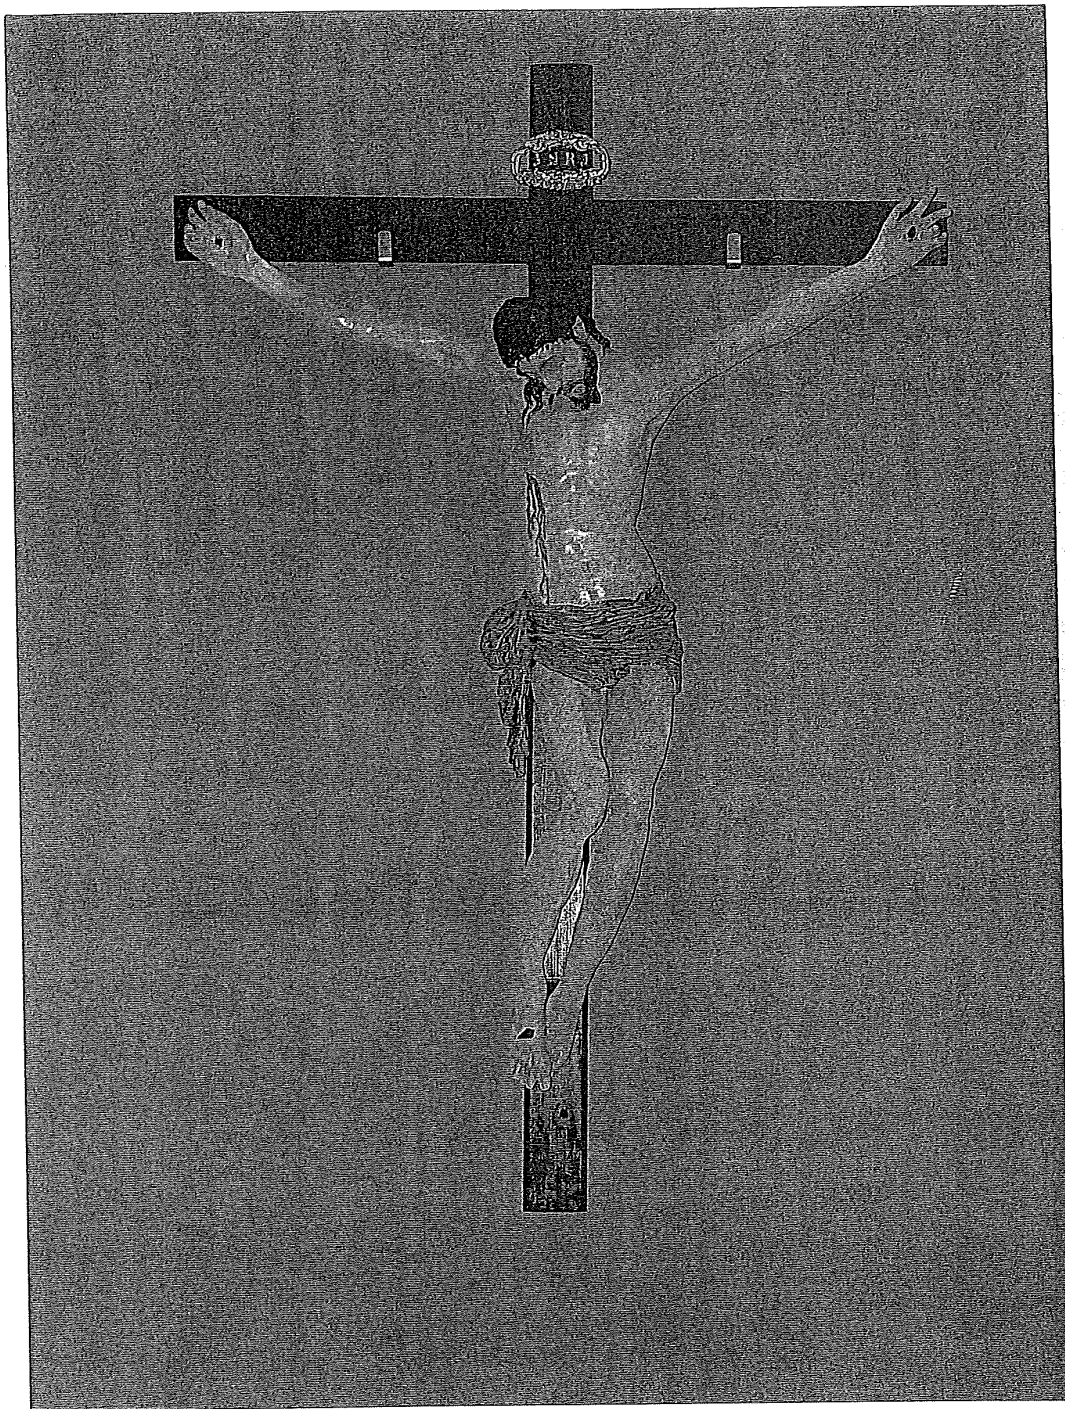
FOTO A

Il manufatto in oggetto (foto A), sottoposto a restauro nei primi anni novanta poiché strutturalmente danneggiato in modo grave e ricoperto da spessi strati di ridipintura, si presenta oggi recuperato ed - anche esteticamente - apprezzabile; tuttavia permangono alcune problematiche conservative del materiale di supporto particolarmente evidenti sulla parte tergale a ridosso del legno della croce e nella parte inferiore delle gambe (foto B e B1).

Stato attuale del Crocifisso

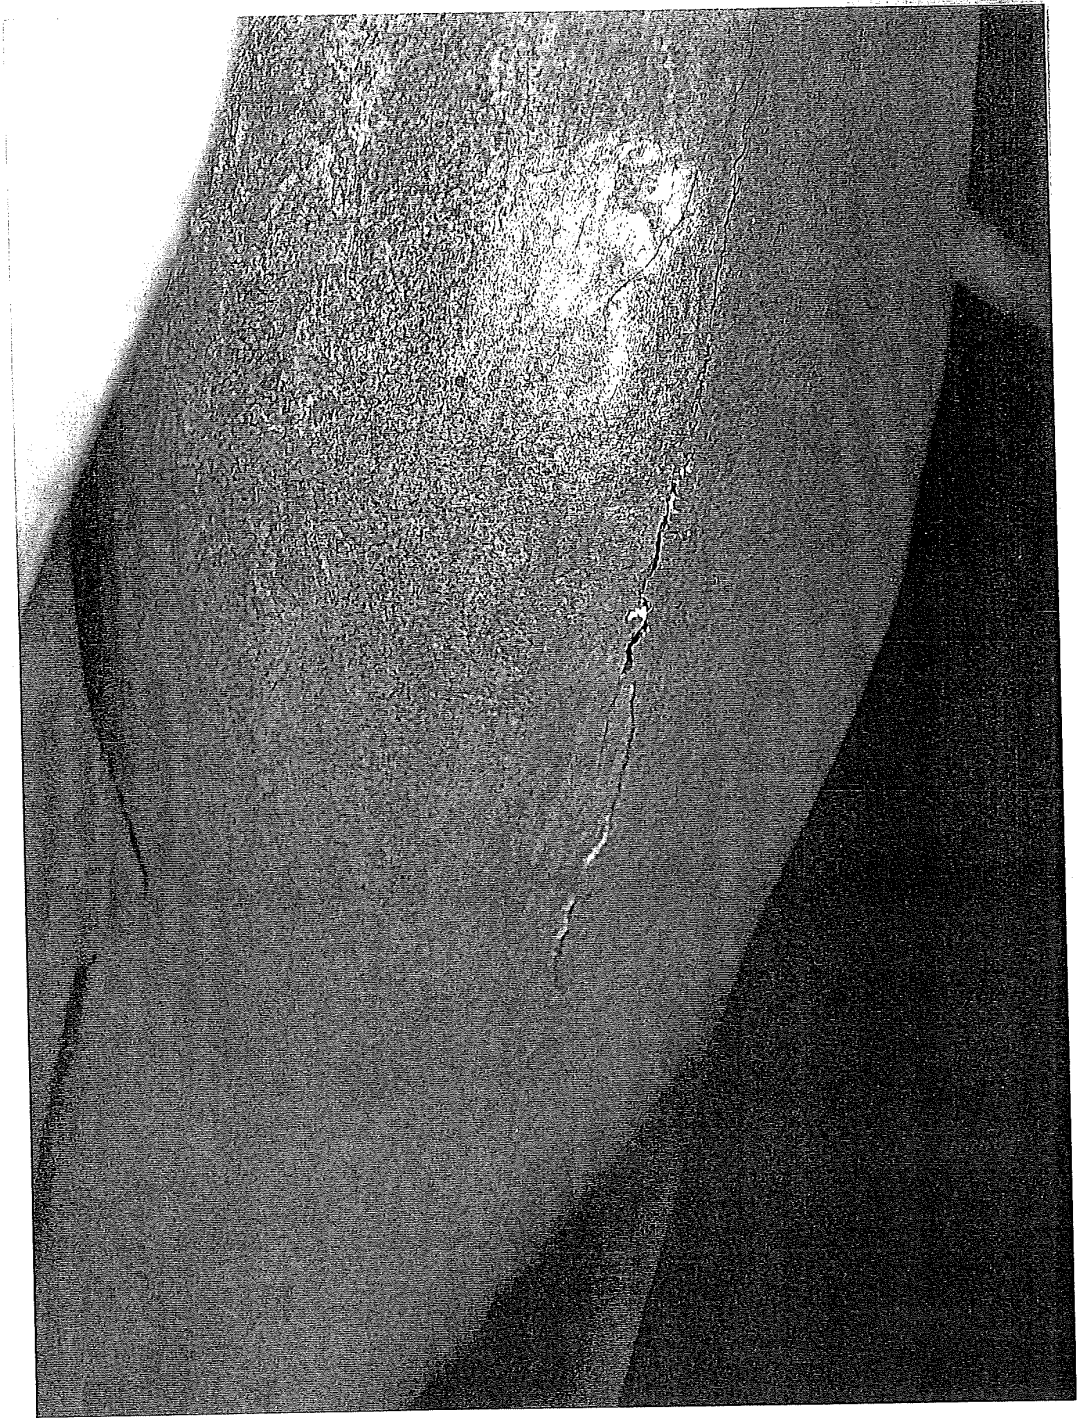
FOTO B

Lesione strutturale sul polpaccio destro

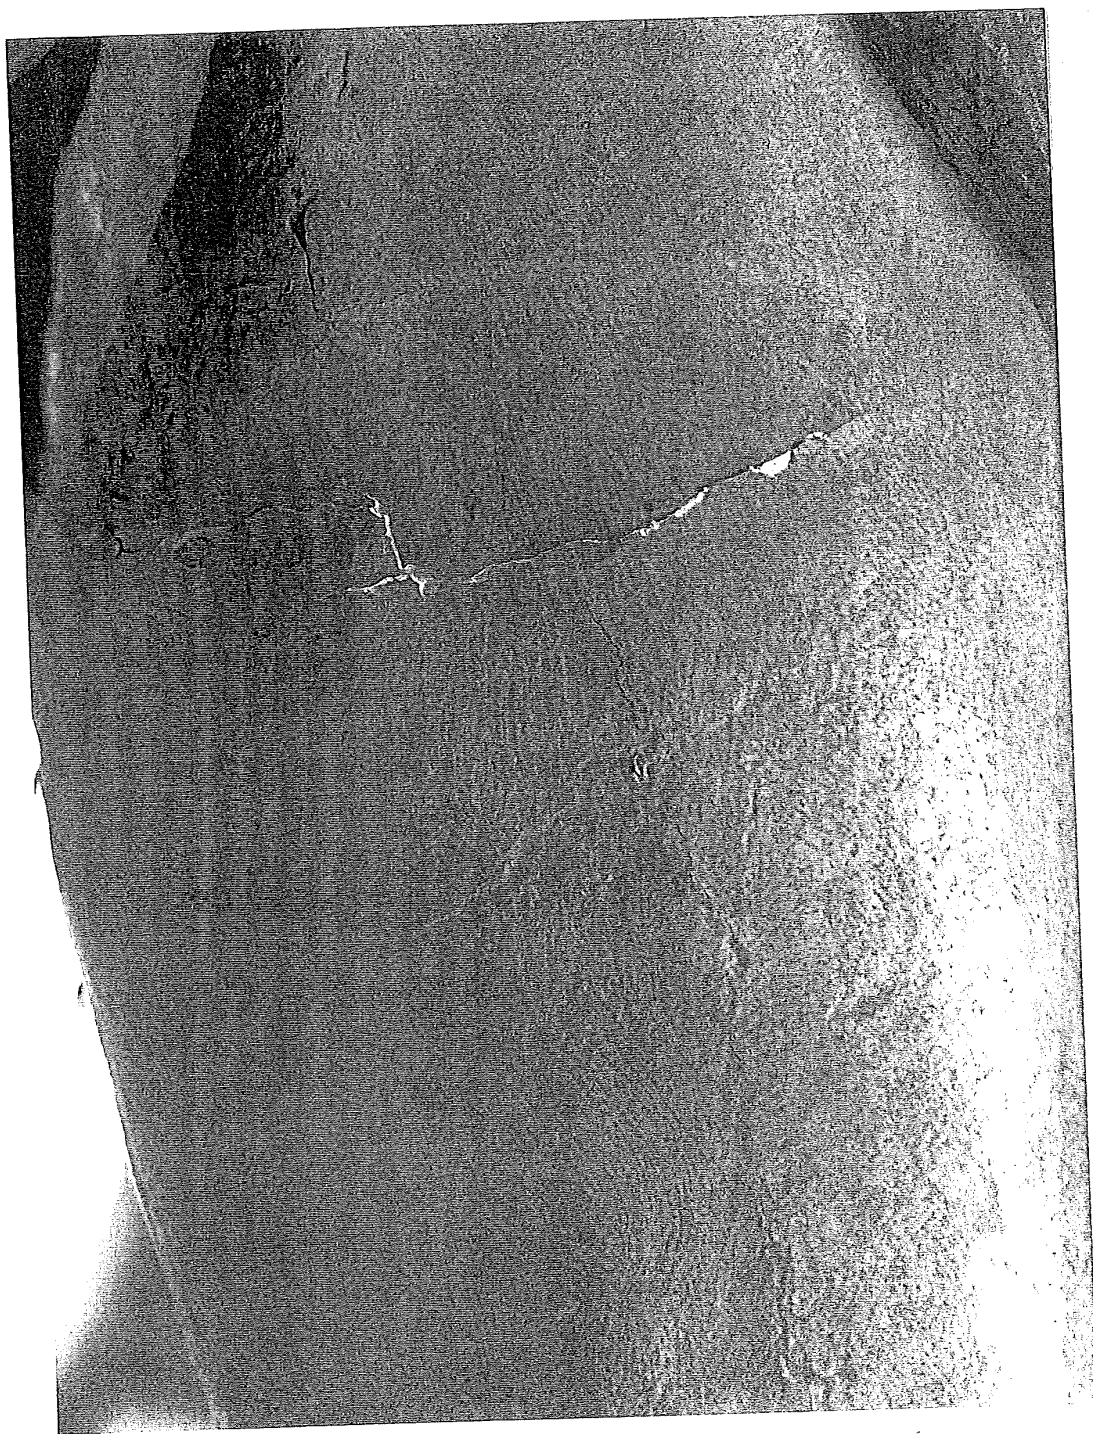
FOTO B1

Sollevamenti della pellicola pittorica ad indicare una sospetta lesione strutturale della coscia

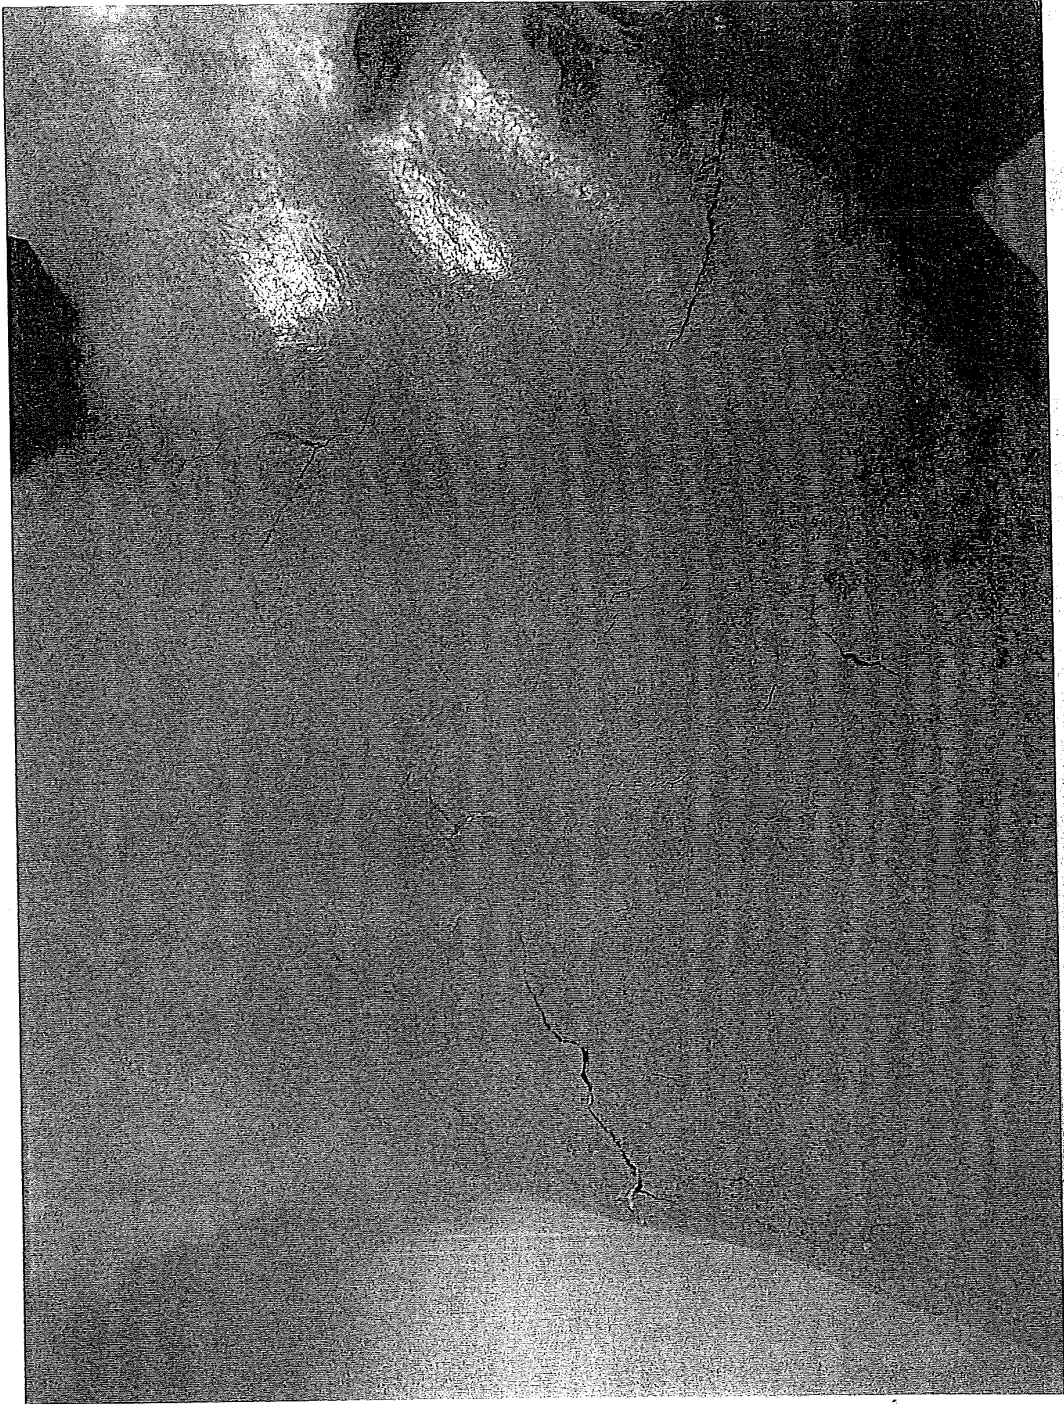
FOTO C

Sulla spalla sinistra (foto C), infatti, si registrano alcune fenditure passanti, mentre nella gamba, al di là di una deformazione della coscia (che evidentemente non fu possibile ridurre nel corso dell'intervento precedente in quanto mancanti gli elementi

Fenditure sul collo e all'attaccatura tra la spalla ed il braccio

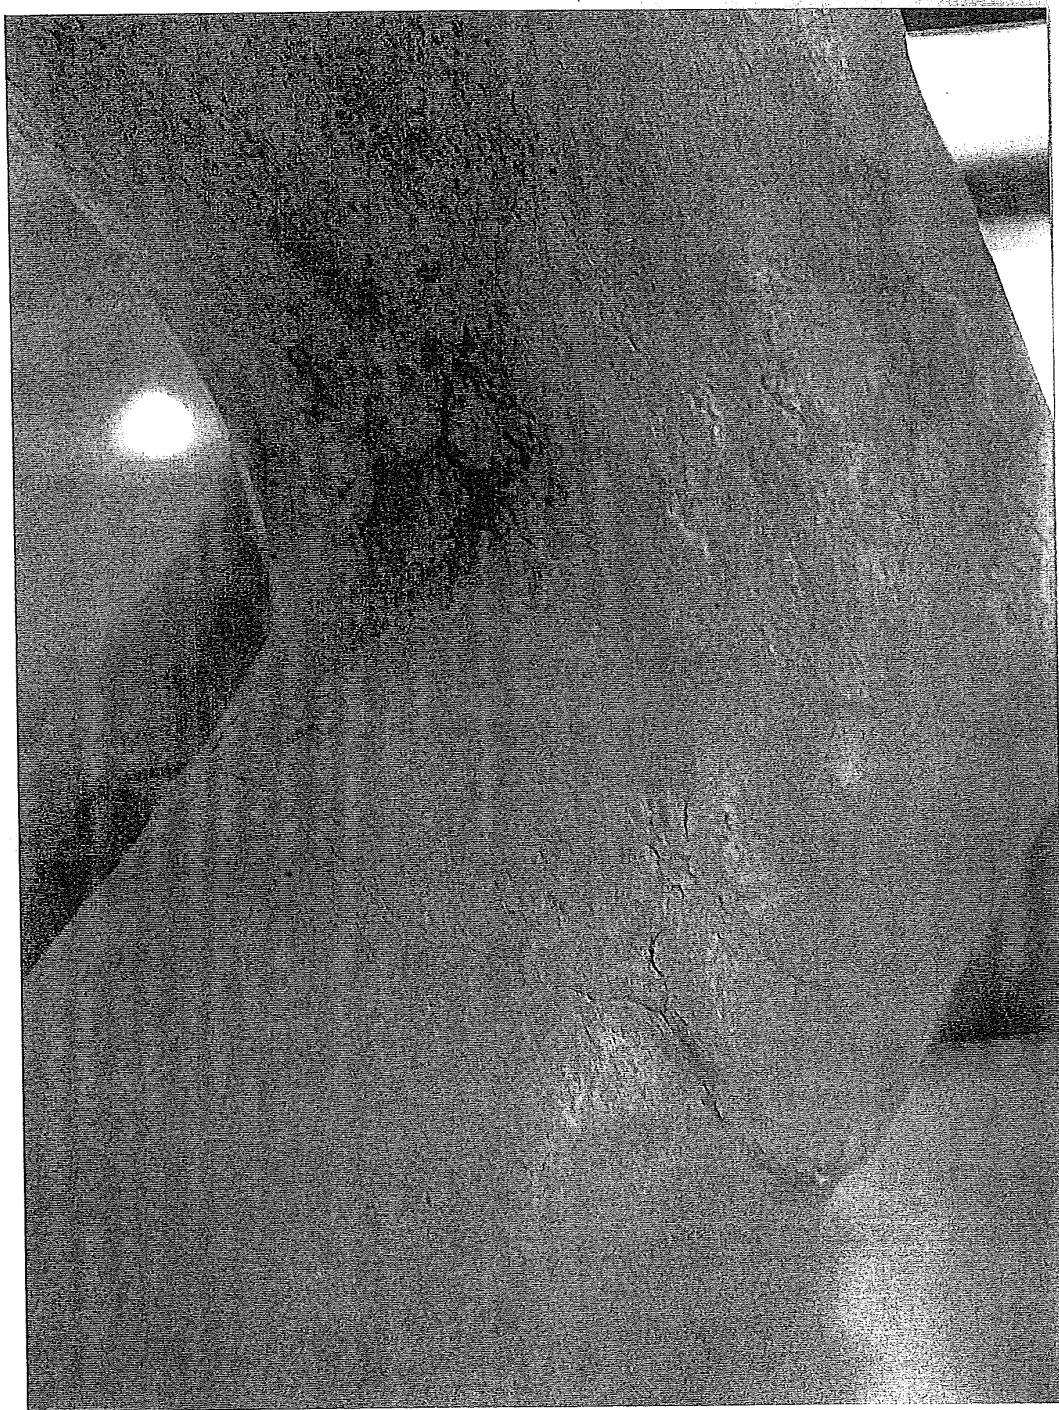
FOTO D

di conoscenza del modellato originario), risulta evidente un notevole ispessimento

del materiale cartaceo sotto al ginocchio (foto D e E).

Ispessimento sotto il ginocchio del materiale cartaceo

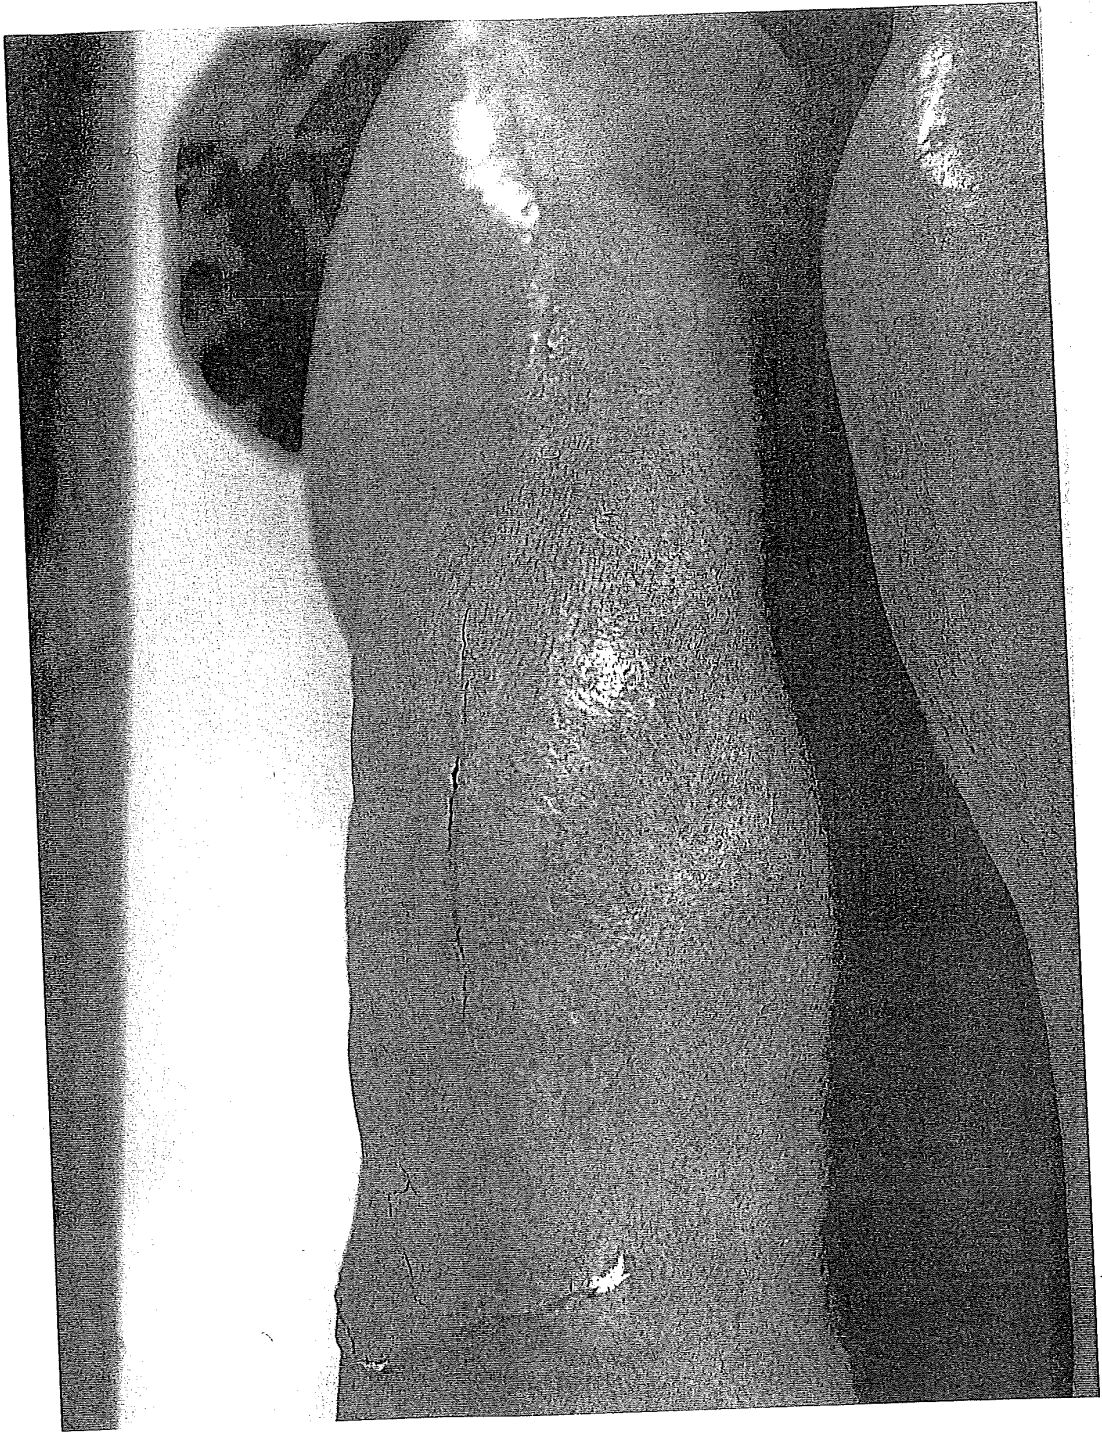
FOTO E

Lesione sul ginocchio e cedimento del supporto con relativo ispessimento

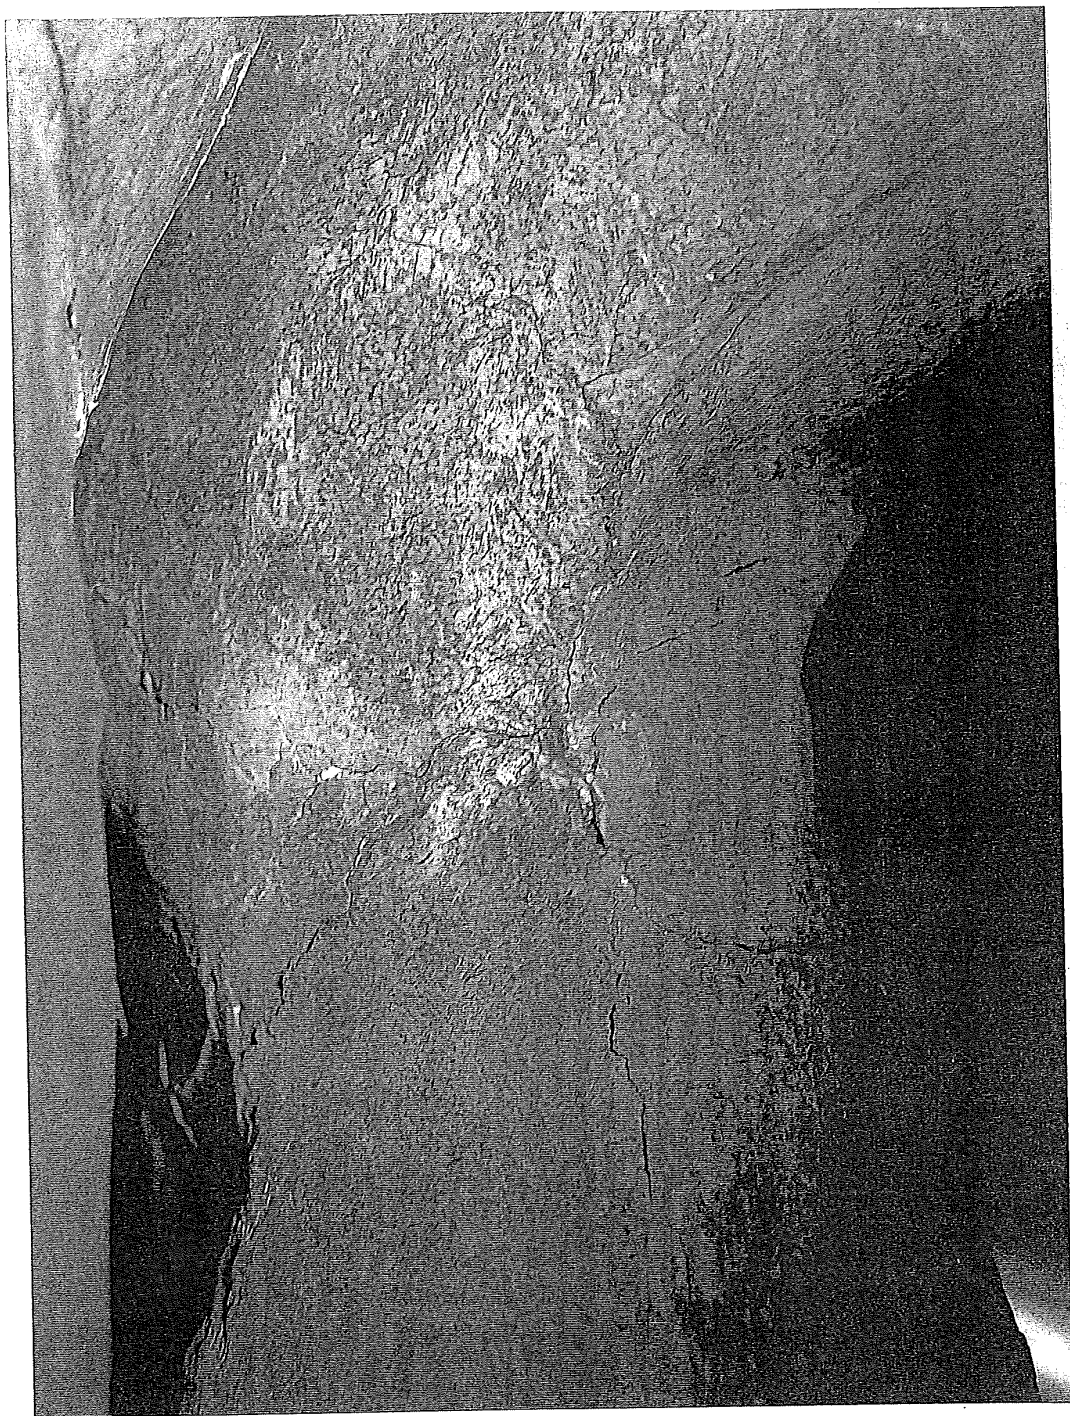
FOTO F

Tale ispessimento coincide con la sede di una ampia e profonda lacerazione, documentata nel 1995 e, al netto dell'attuale aspetto esteticamente non idoneo, sembra denunciare il permanere di un punto di forte criticità strutturale(foto F).

Fratture dietro al ginocchio

- Resezione lungo la zona di raccordo tra parte ricostruita ed originale per accedere all'area danneggiata

- Eventuale asportazione di materiale interno irrecuperabile perchè

marcescente, fino a raggiungere la parte sana.

-Disinfezione della zona mediante nebulizzazione di Benzalconio cloruro in soluzione alcoolica.

-Consolidamento dell'area danneggiata con colla di coniglia, carta giapponese e garza di cotone, in modo da creare un raccordo resistente ma elastico con le zone ricostruite.

-Ricucitura superficiale delle lesioni così risarcite e loro preparazione con stesura di colla e gesso successivamente levigate.
