Chiesa di S. Pancrazio, Vignola, Pontremoli (MS)

*“Natività di Gesù tra due Santi, angeli, Dio Padre e lo Spirito Santo”*

**DOCUMENTAZIONE DI RESTAURO**

Restauratrice: Anna Triani

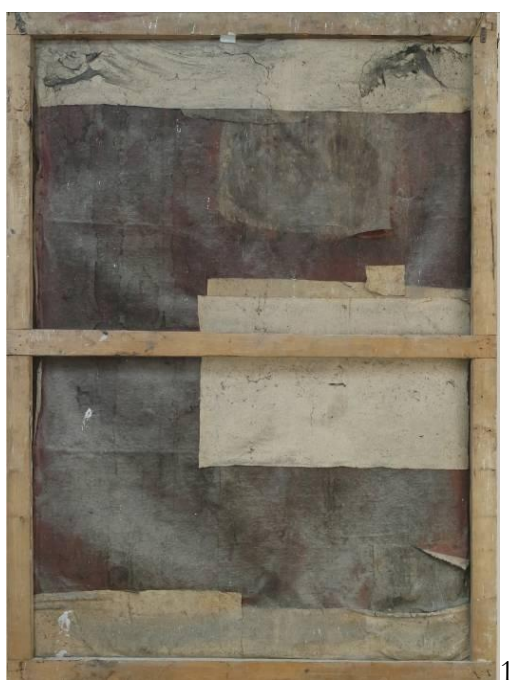
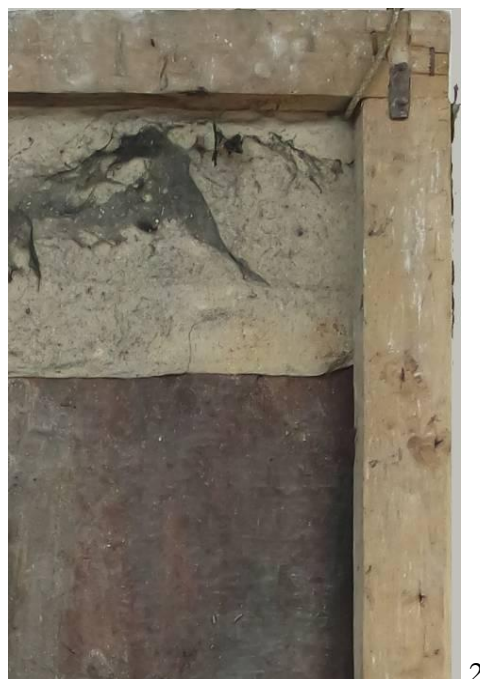
Il dipinto era montato su un telaio non originale ad incastri fissi, composto da quattro elementi perimetrali (larghezza: 7,6 cm; spessore 3 cm) e una traversa orizzontale (larghezza: da 8,5 a 7,6 cm; spessore 3 cm). Sulla parte superiore del telaio erano presenti due ganci di ferro, uno dei quali rotto. I regoli erano imbarcati e vi si notavano fori di insetti xilofagi.

Una volta eseguiti gli inserti, il retro della tela è stato trattato con Beva 371 diluita in White Spirit (20%) applicata a pennello. È seguita la foderatura con tela di lino e colla a base di farina e colla di coniglio. Il dipinto è stato quindi montato su un telaio in abete ad incastri espandibili.

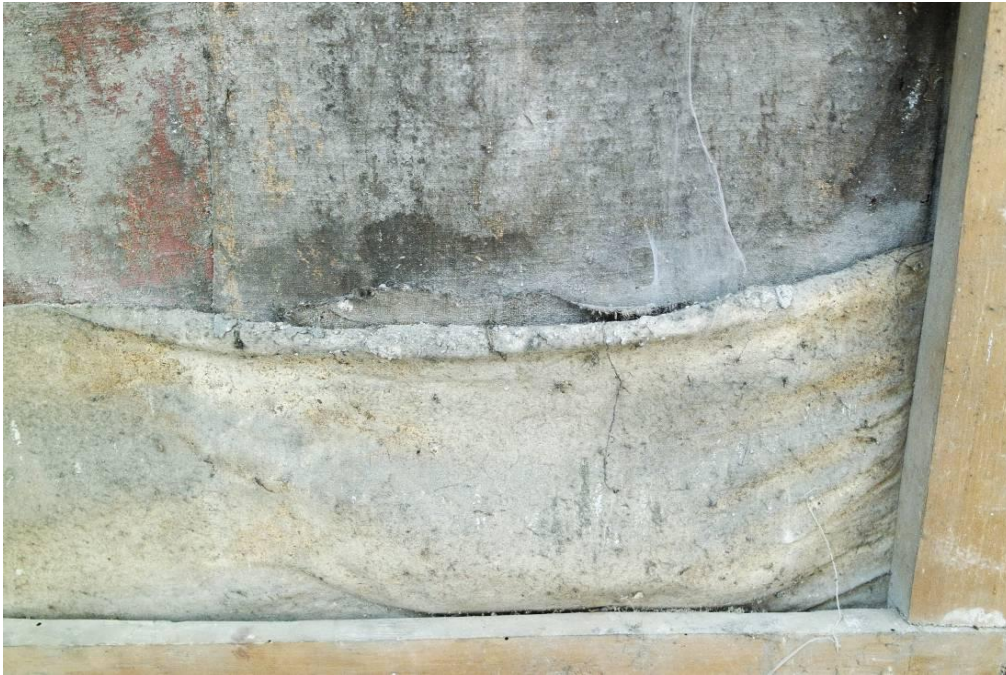
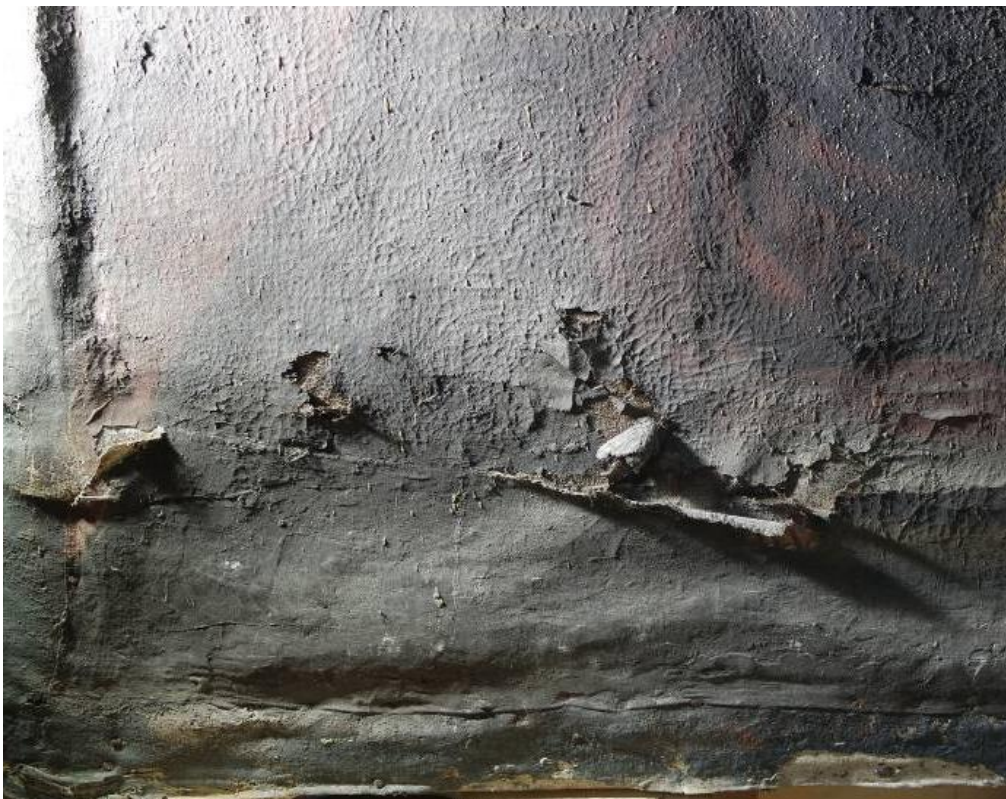
Al momento del restauro la tela era in pessimo stato di conservazione; sul retro erano visibili gore di umidità, lacerazioni, lacune e rattoppi di diversi materiali; l'opera, infatti, era stata sottoposta in passato ad un intervento di foderatura cui erano seguiti, in fasi diverse, rattoppi di vari tessuti talvolta sovrapposti gli uni agli altri; in un caso, in basso a sinistra, il rattoppo era stato applicato direttamente sul fronte dell'opera. L'ancoraggio della tela al telaio, realizzato con chiodi affissi direttamente sulla pellicola pittorica, era venuto meno lungo un tratto di circa 50 centimetri del regolo destro. Il dipinto aveva perso completamente il tensionamento,

erano evidenti gli imborsamenti e le impronte del telaio, le colle utilizzate per la foderatura e gli inserti erano fortemente degradate e avevano perso completamente il potere adesivo.

Dopo aver velinato il fronte del dipinto con velina inglese e colla di coniglio (1:14 in acqua) si è proceduto con la pulitura del retro. I numerosi rattoppi e la tela di rifodero sono stati facilmente rimossi a secco sollevandone i lembi ed esercitando una leggera trazione, mentre i residui di colla sono stati rimossi con l'ausilio di bisturi, spatoline e carta abrasiva.

In corrispondenza delle numerose piccole lacune della tela sono stati eseguiti inserti di lino sottile leggermente apprettato e incollato lungo i bordi con Eva Art dal retro; per le lacune di grandi dimensioni è stata utilizzata invece una tela più spessa apprettata e preparata con stucco a base di gesso di Bologna, colla di coniglio e terra d'ombra bruciata in polvere, l'incollaggio dei bordi è stato effettuato sempre con Eva Art dal fronte.

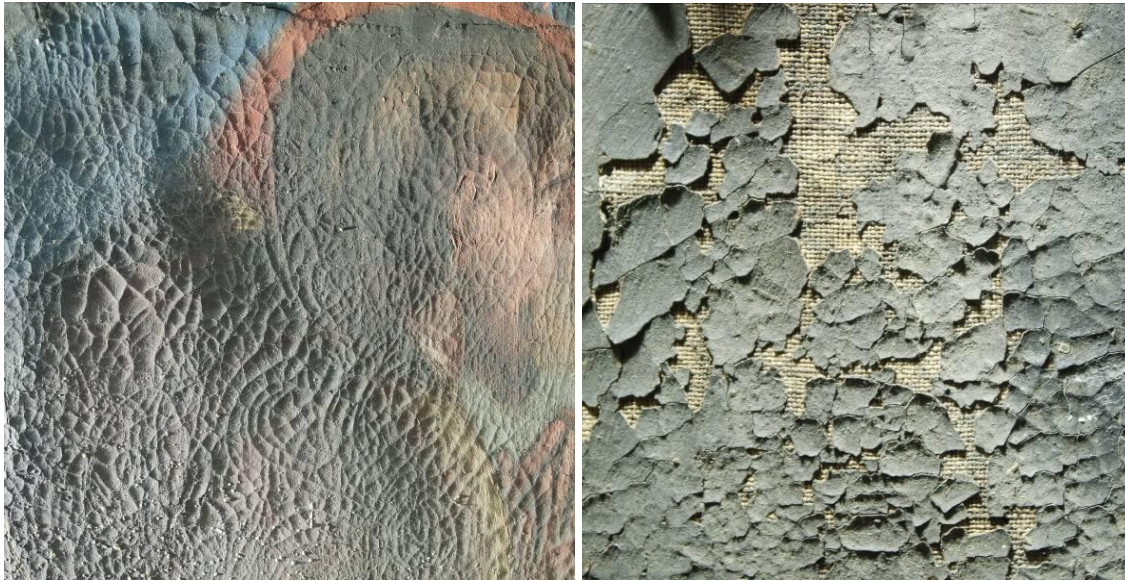
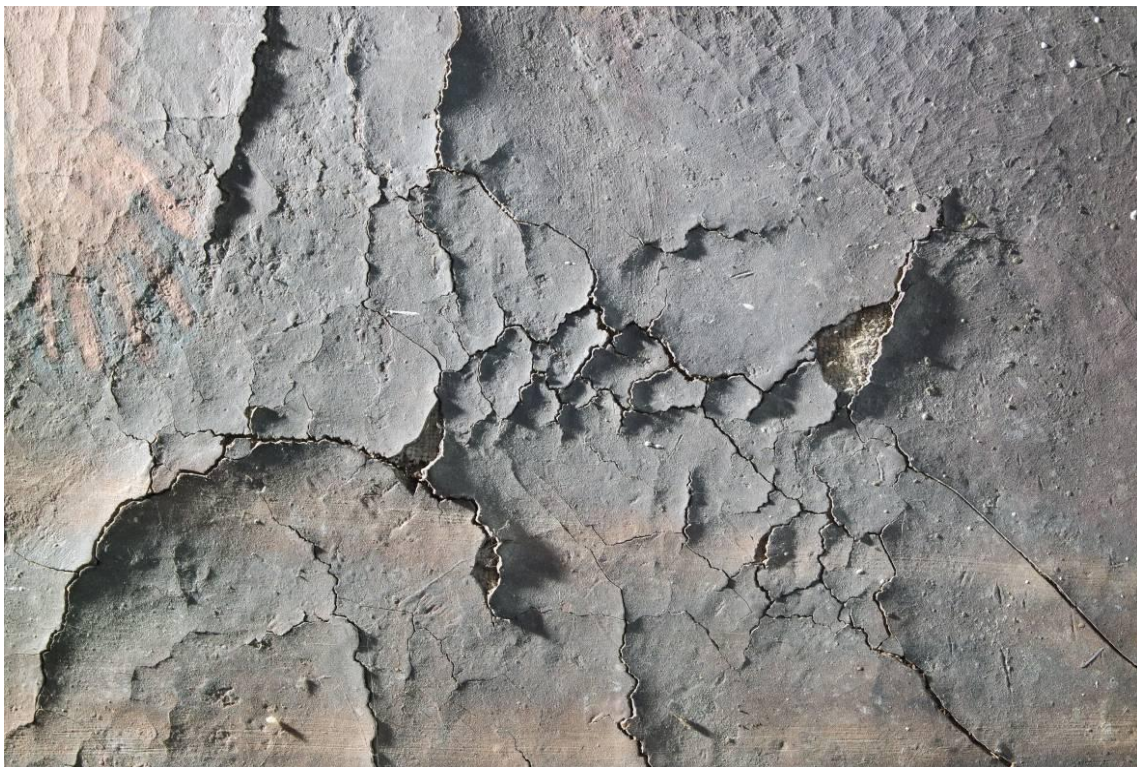
La preparazione bruna era caratterizzata da un'accentuata crettatura, vi si osservavano numerosi distacchi e lacune di significativa entità.

Molte delle mancanze erano state reintegrate in precedenti interventi con stucature debordanti sull'originale.

Le lacune di strato preparatorio sono state reintegrate con stucco tradizionale a base di gesso di Bologna e colla di coniglio.

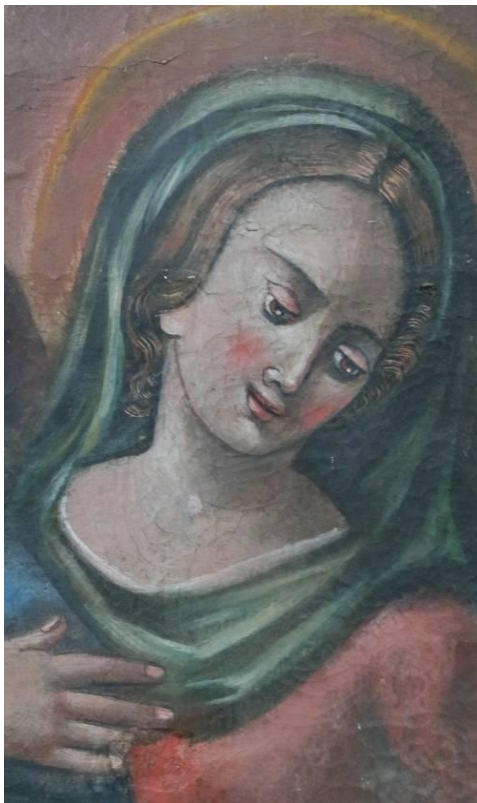
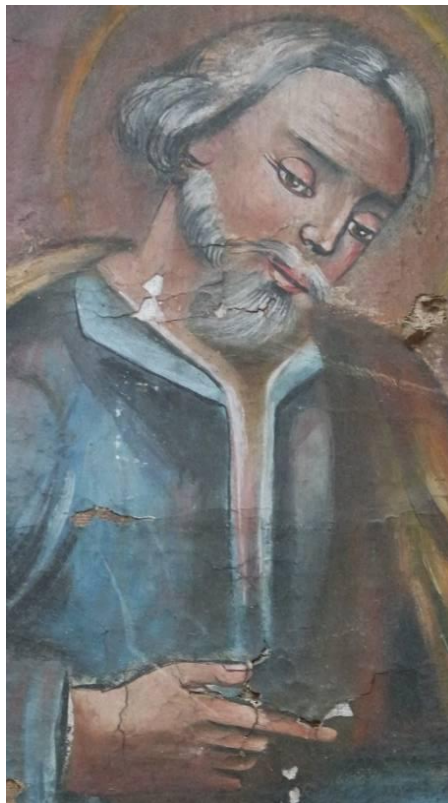
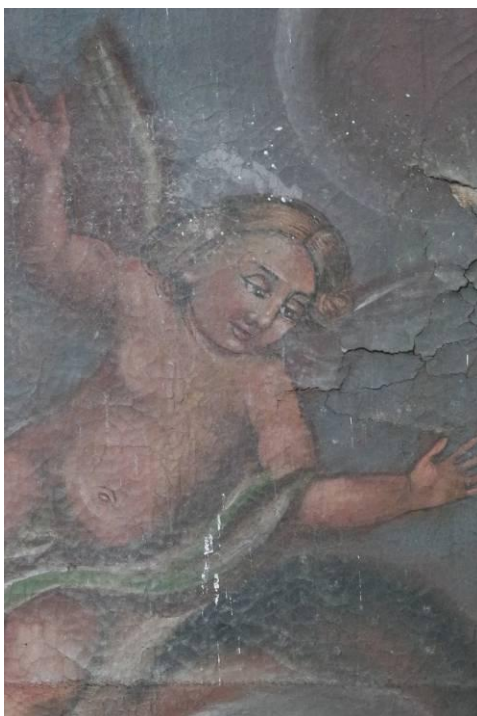
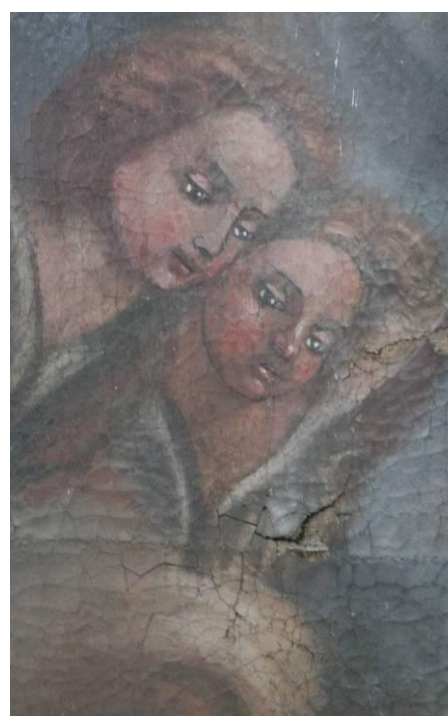
Il dipinto era stato oggetto di copiosi e ripetuti interventi di ridipintura che ne avevano modificato significativamente l'aspetto; erano altresì presenti sostanze sovrapposte ossidate, depositi coerenti, attacchi fungini, schizzi di cera e lacune.

Durante la prima fase sono stati alleggeriti gli spessi strati di ridipintura e le stuccature fin dove consentito dalla precaria adesione di pellicola pittorica e preparazione al supporto tessile. Durante la seconda fase, realizzata dopo la foderatura, è stata completata la rimozione di ridipinture e sostanze ossidate presenti sulla superficie.

In entrambi le fasi sono state utilizzate ripetute applicazioni di emulsioni basiche (PH 10 + TAC) con aggiunta di alcool benzilico, lasciate agire per 5 minuti e rimosse prima a secco e poi con White Spirit. Gli strati più tenaci di ridipintura sono stati asportati a bisturi e così anche le stuccature, previo ammorbidimento con acqua calda o gel di agar.

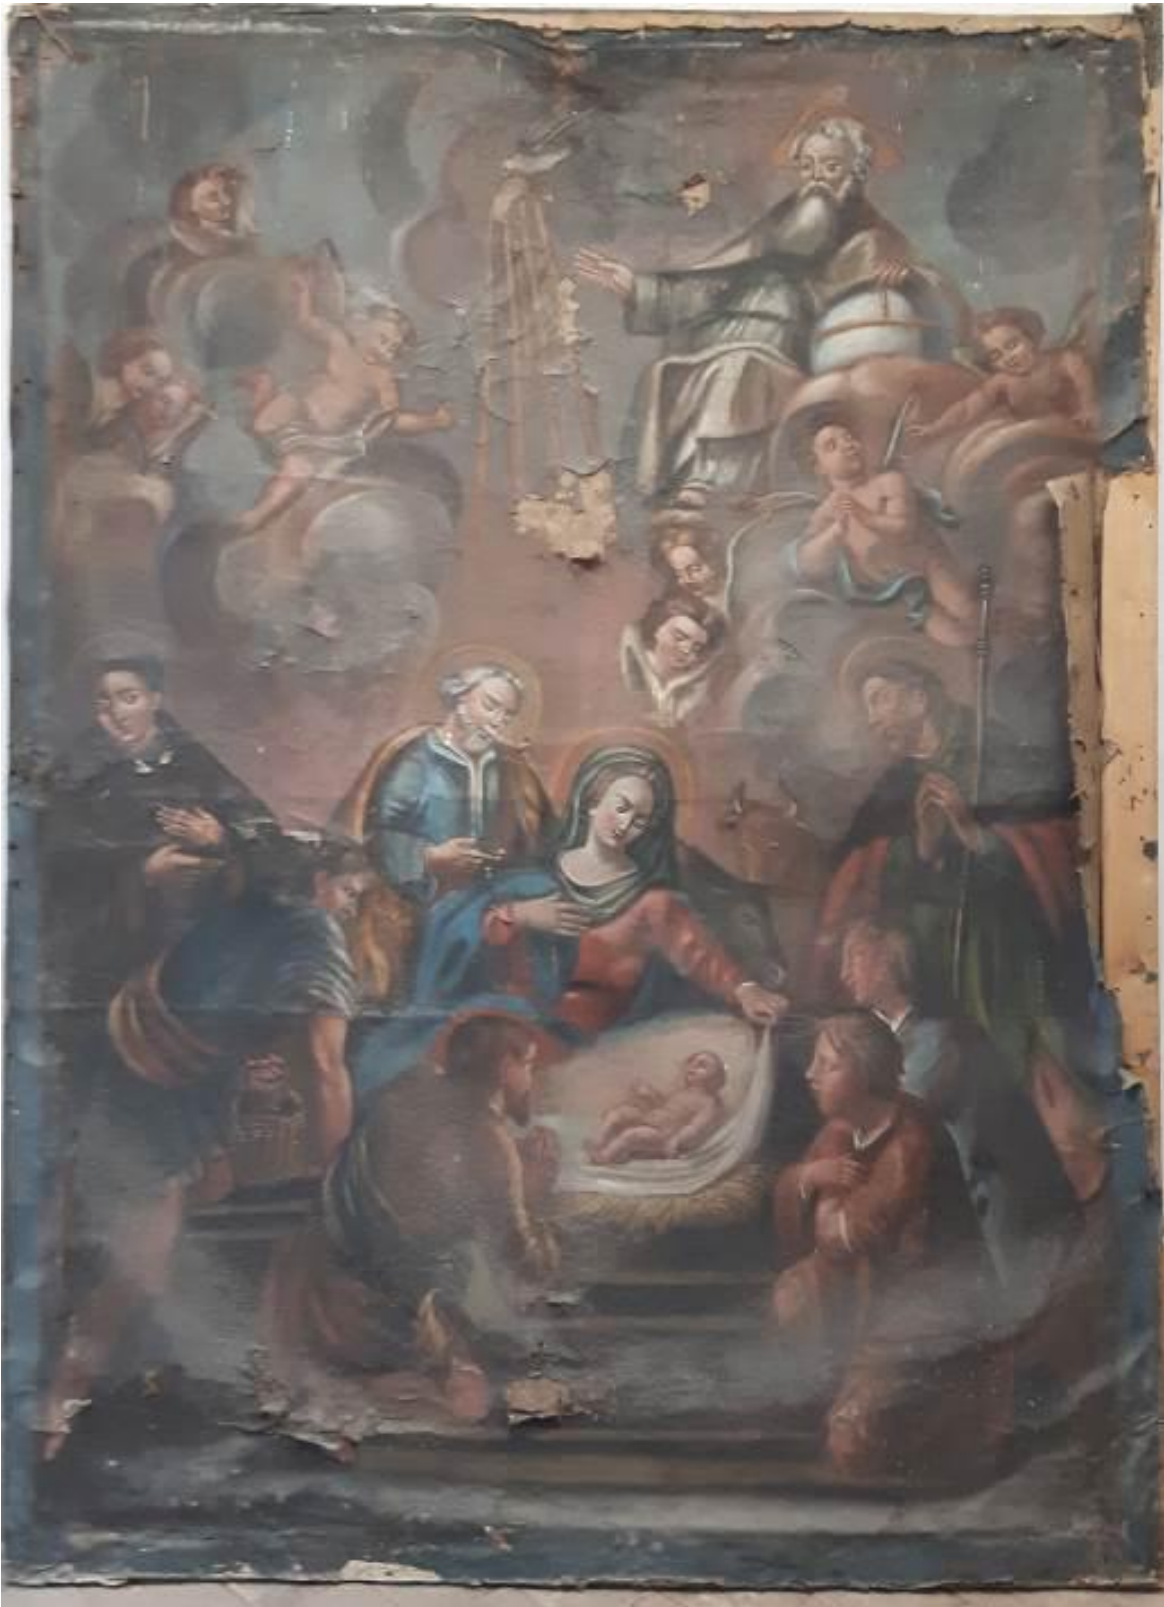
Fronte del dipinto prima del restauro

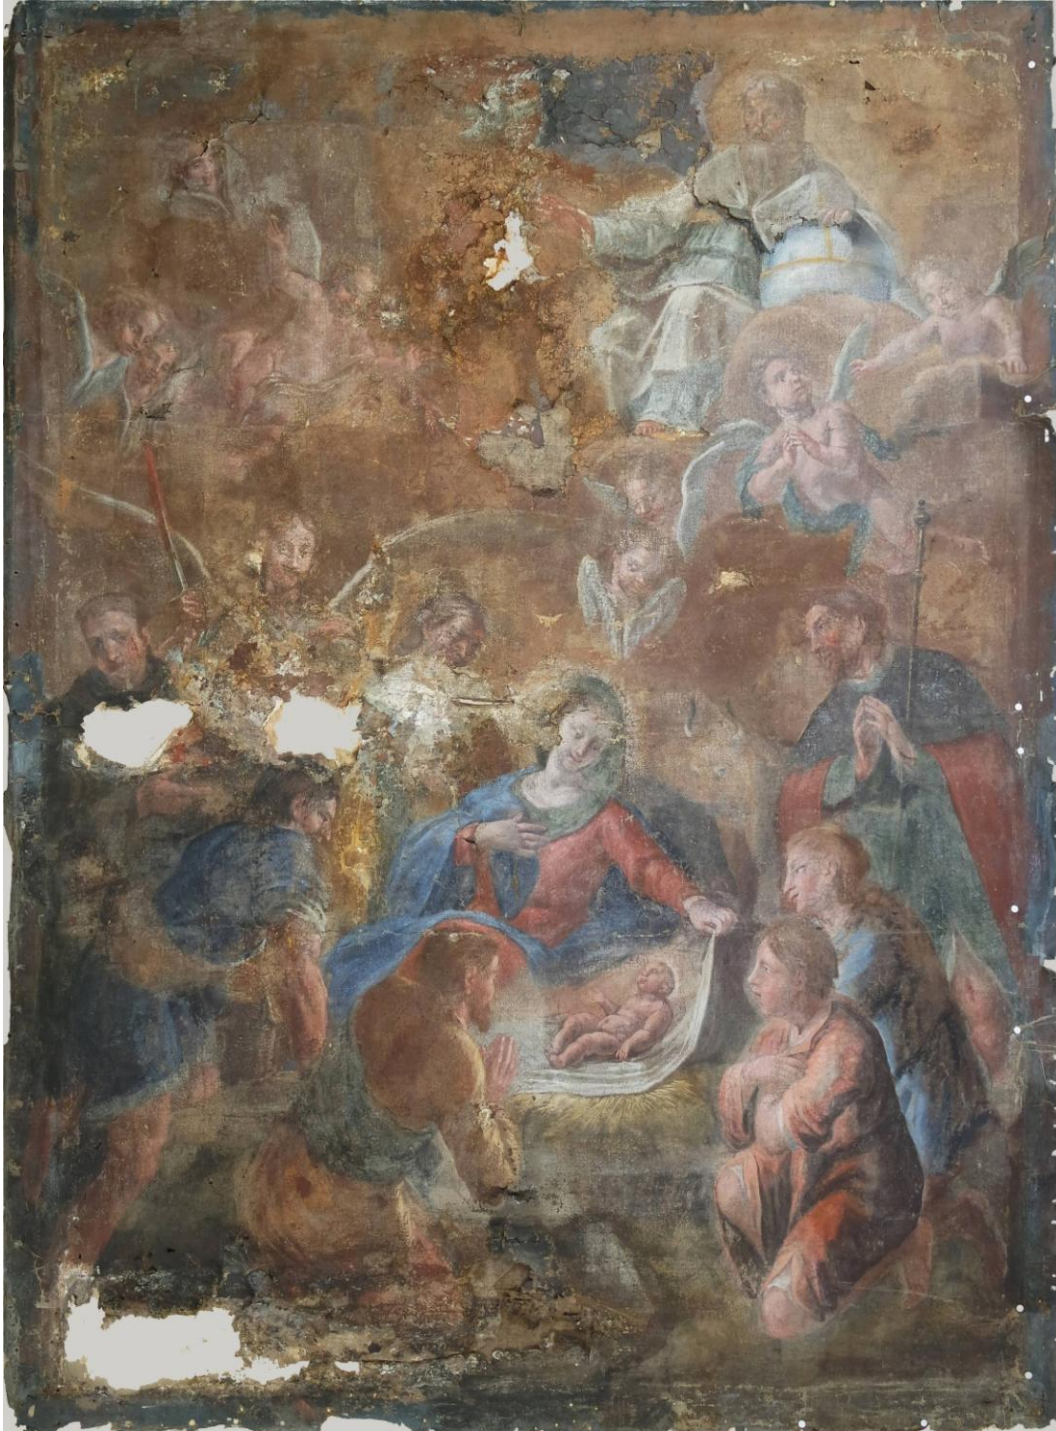
Fronte del dipinto dopo la prima fase di pulitura

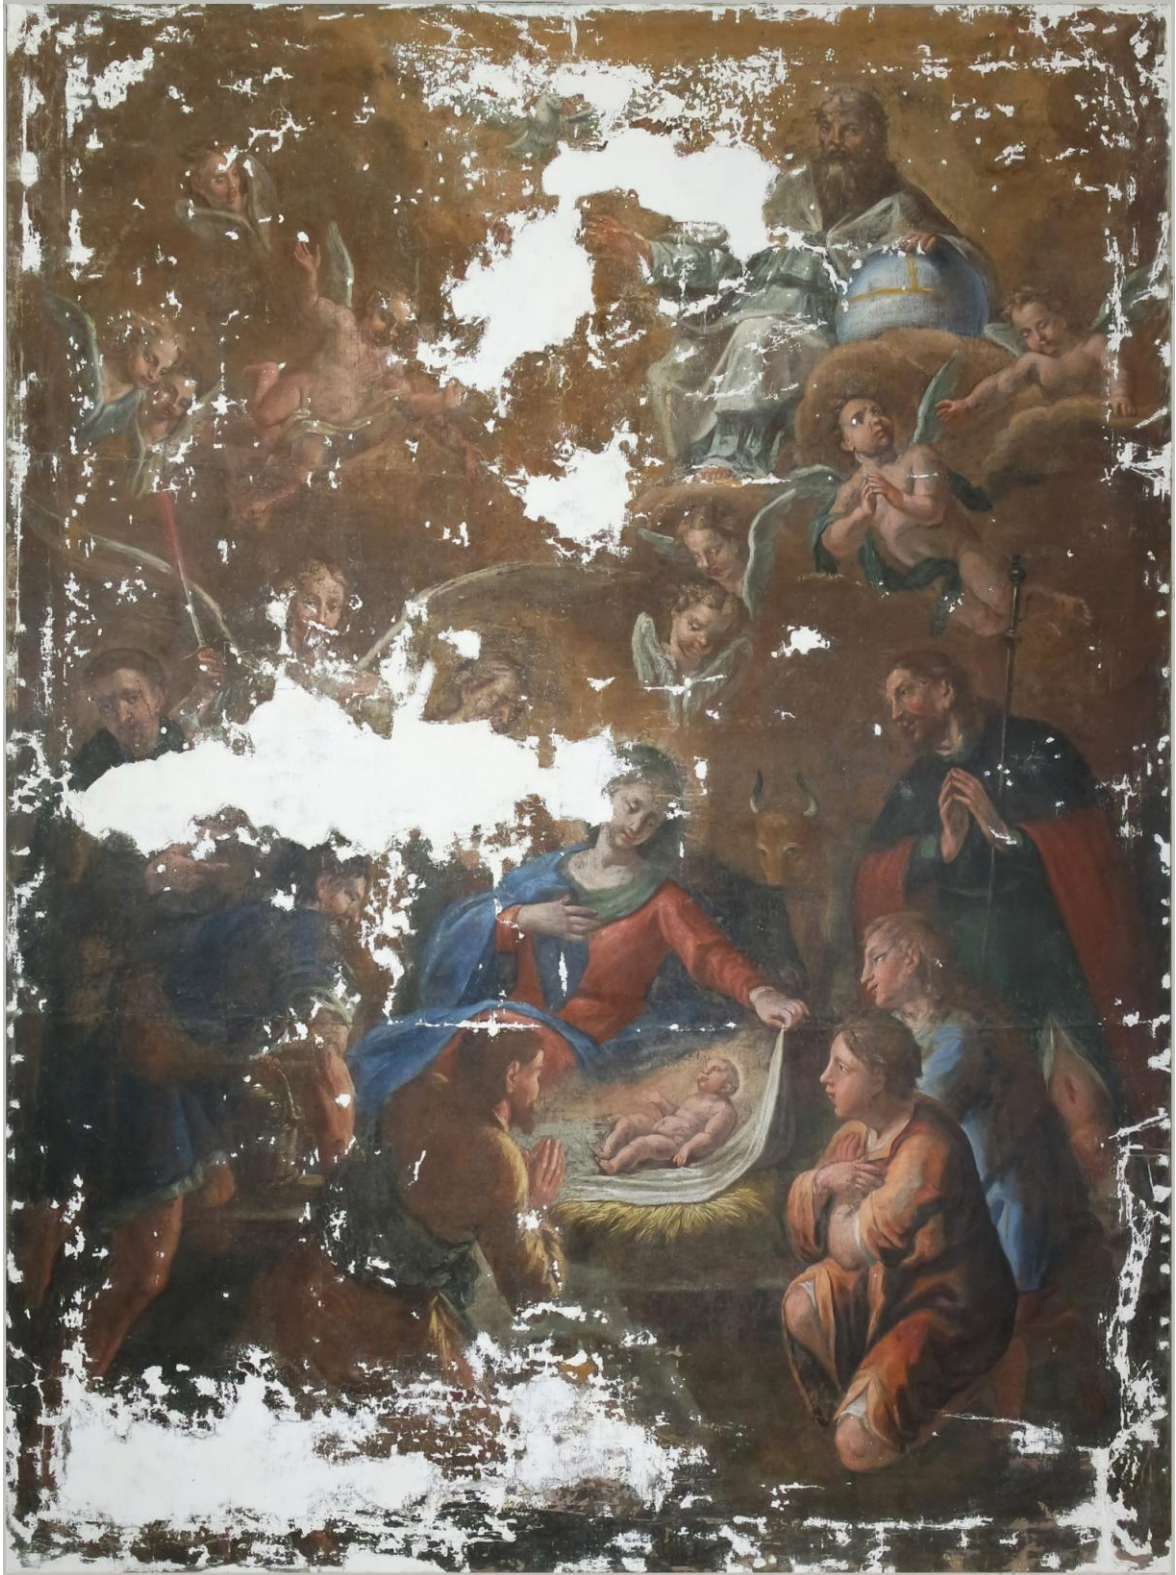
Fronte del dipinto dopo la stuccatura

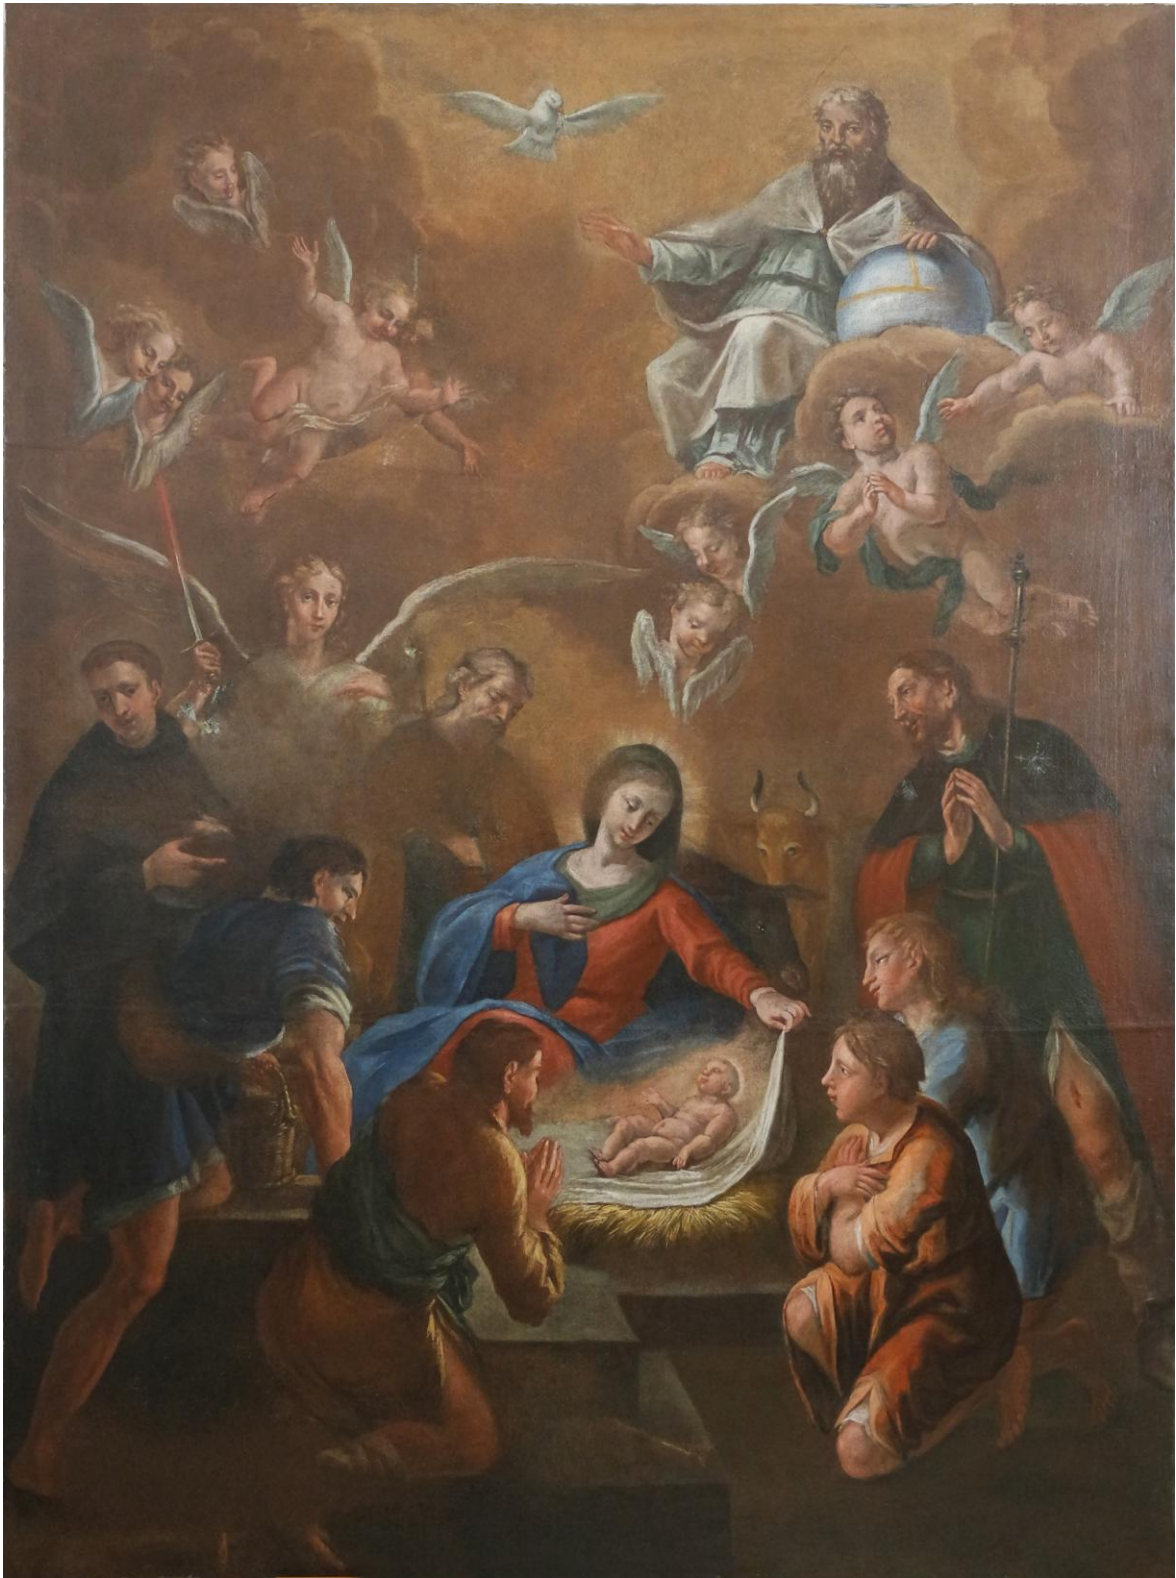
Fronte del dipinto a restauro ultimato

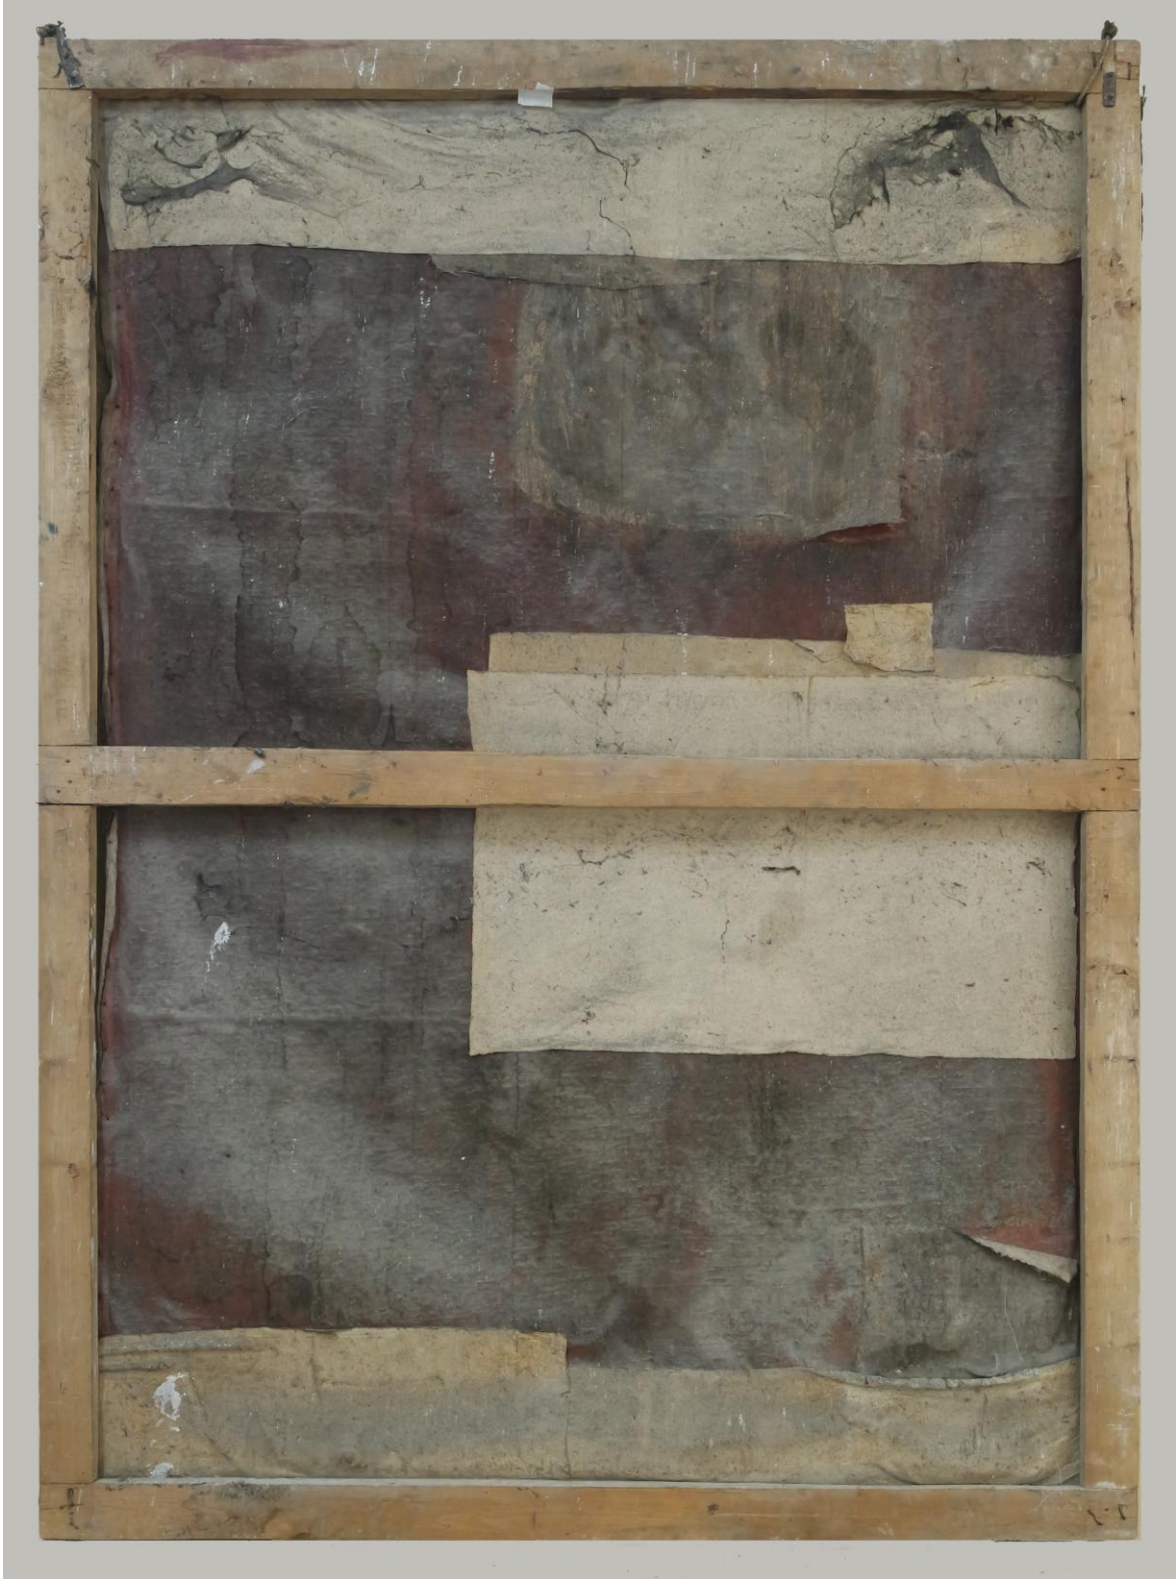
Retro del dipinto prima del restauro

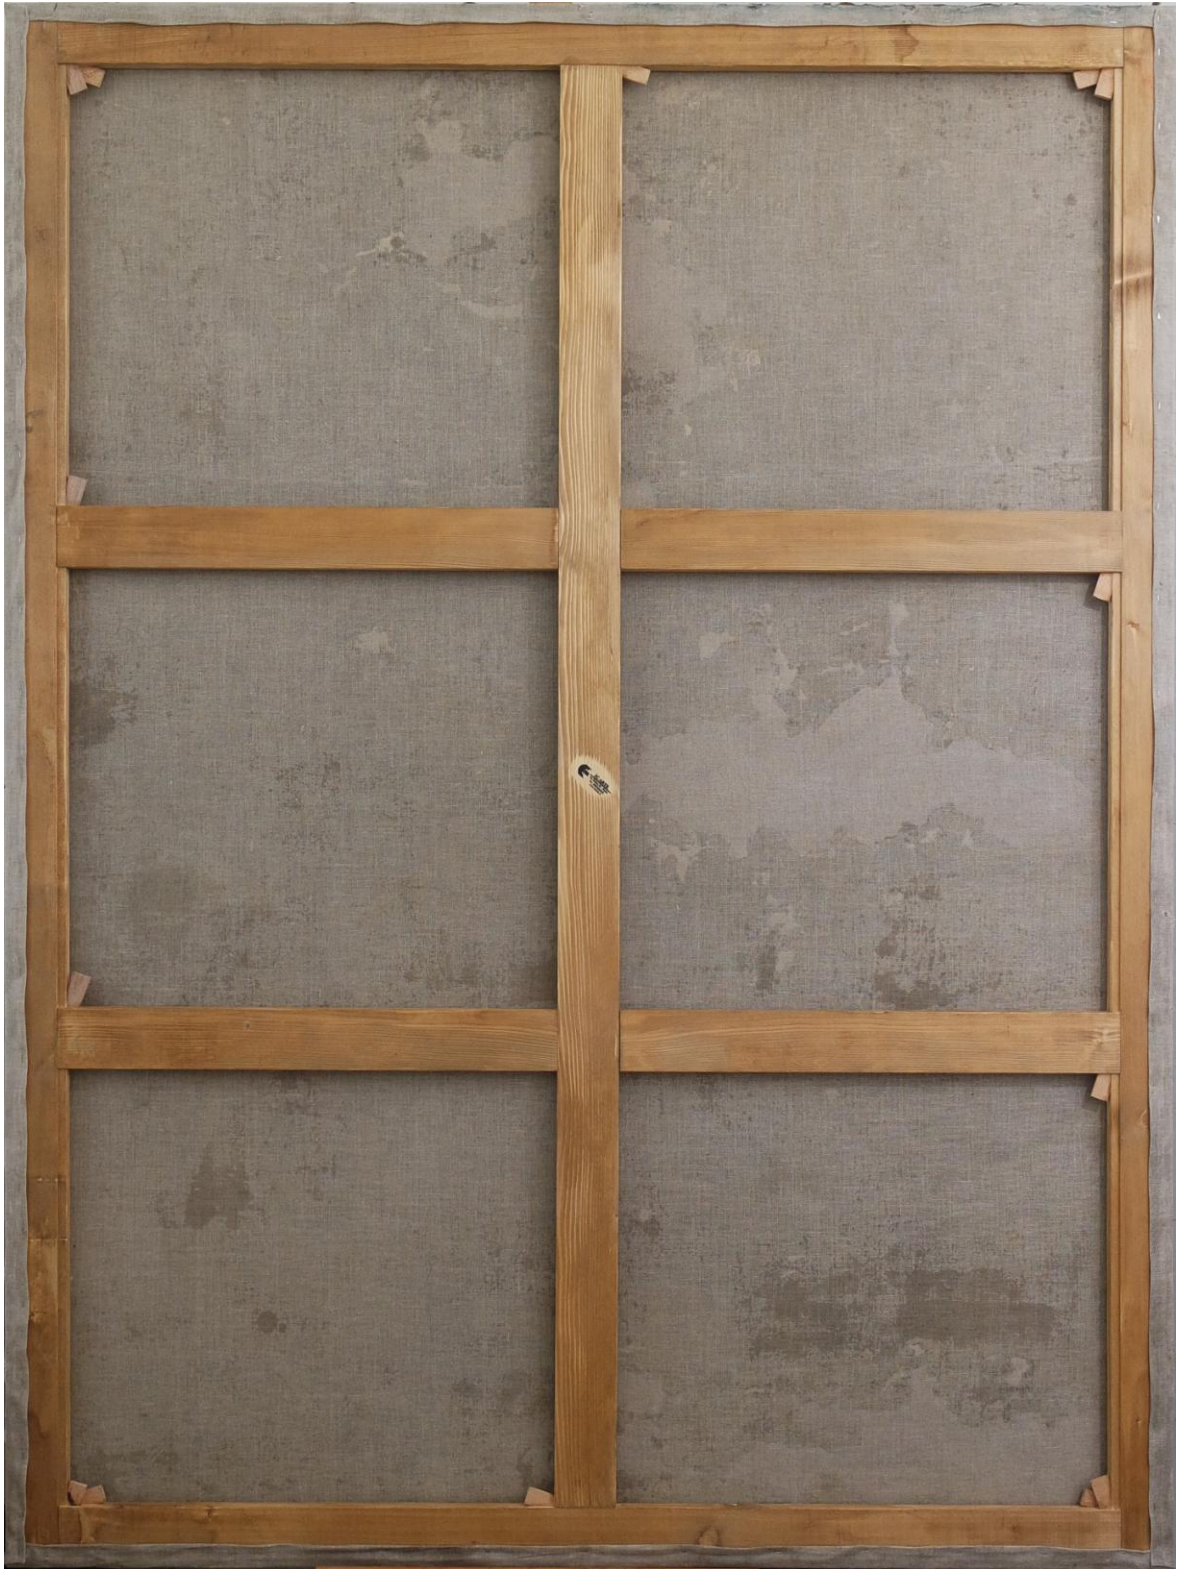
Retro del dipinto a restauro ultimato
