**RELAZIONE DI RESTAURO**

**MOBILE DA SACRESTIA (SEC. XVII)**

**PIEVE SAN PIETRO. OFFIANO. CASOLA (MS)**

**Restauratore: DIMITRIOS KAZANTJIS**

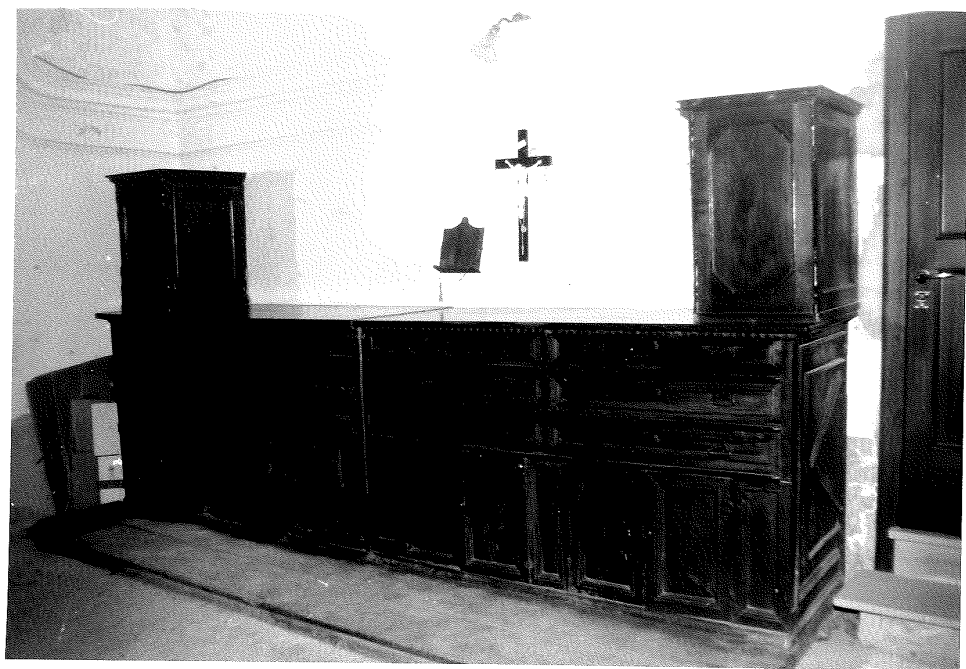
**Mobile da sacrestia. Intero, prima del restauro.**

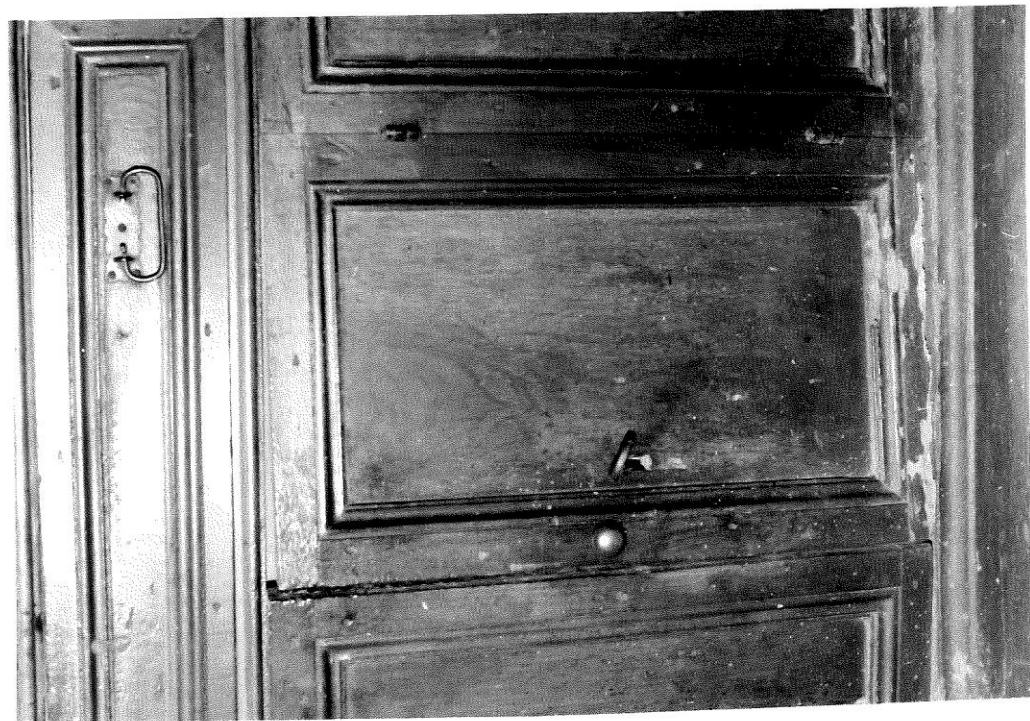
**Particolare stato precedente**

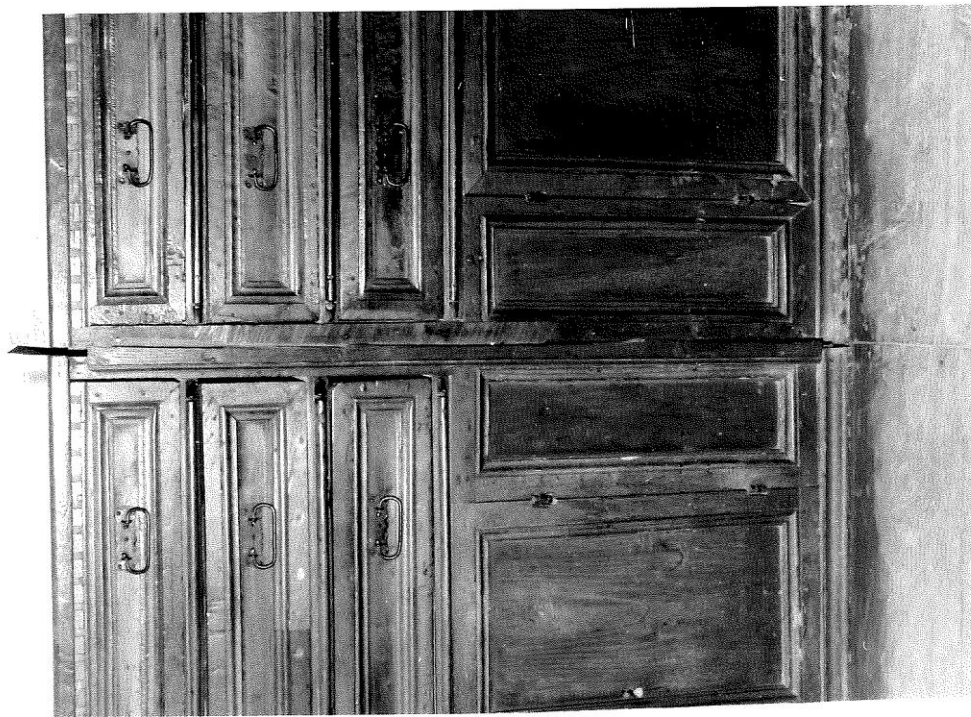
Il manufatto è stato trovato con i due corpi allineati, con un listello a mascherare la linea di giunzione sul fronte, tanto da apparire un unico mobile di imponenti dimensioni. Durante lo smontaggio, si è potuta verificare la presenza, mediante le impronte lasciate dalle cornici, sui fianchi nascosti, dello stesso motivo emiromboidale presente sui lati a vista. Si può affermare quindi che inizialmente dovevano essere addossati a formare un unico mobile da centro stanza, cosicchè le cornici andassero a formare un' intera losanga su ogni fianco, motivo di ispirazione cinquecentesca. Da aggiungere che sicuramente dovevano essere privi di schienale interno, dato che lungo la linea di separazione, di costa, sono evidenti i fori dei cavicchi che univano i due corpi nascosti dagli attuali dorsali di recente introduzione. Dunque si può presumere che, per danni accidentali o per cambiamento di destinazione, abbia subito questa trasformazione radicale, la quale ha probabilmente avuto luogo nella prima metà del nostro secolo. Questo adeguamento

**Part. prima dell'intervento. Linea di giunzione dei due corpi**

Rimontaggio del cornicione (zoccolo) dopo l'integrazione delle parti mancanti. Restituzione di mancanze di cornici, revisione dei cardini e delle guide. Eliminazione della mascherina tra i due corpi e sostituzione, per la loro incongruità, delle modanature

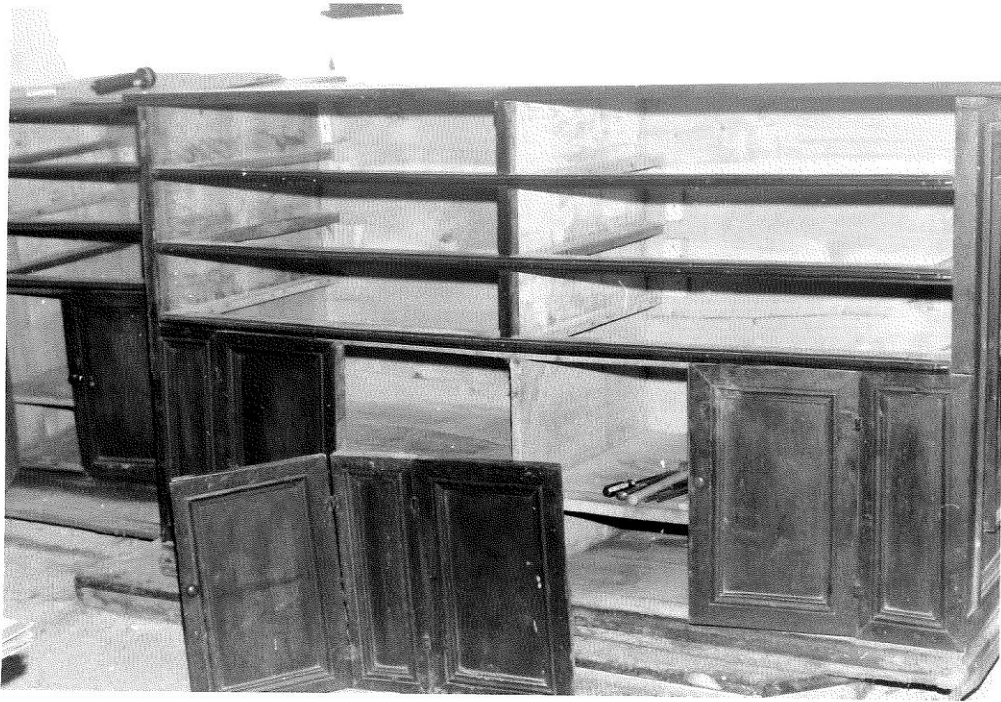
**Particolare durante lo smontaggio**

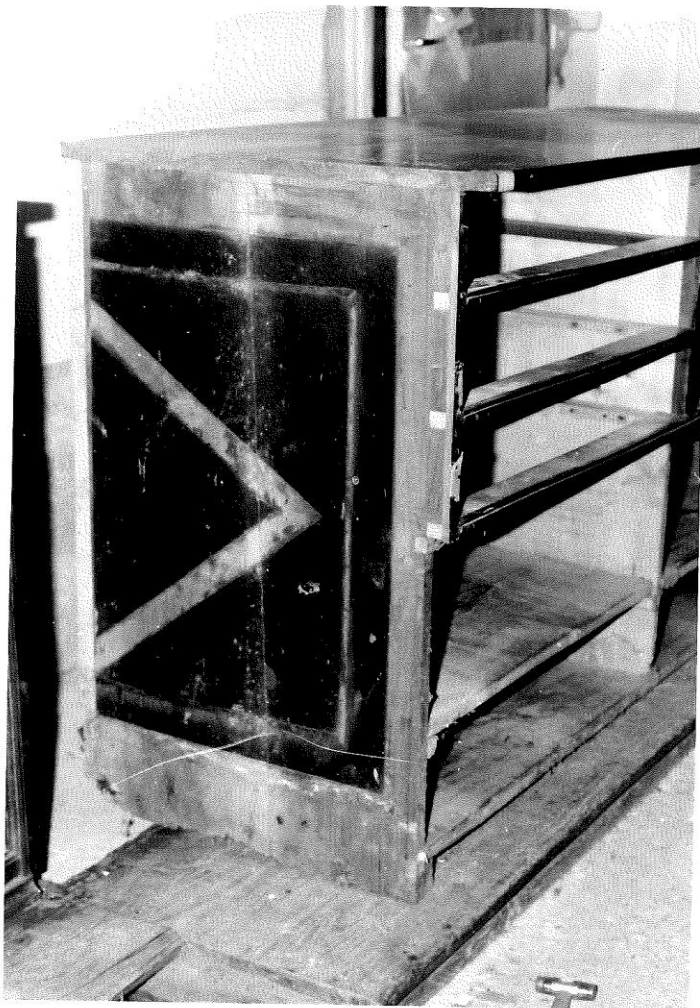
**Particolare durante lo smontaggio: allontanamento dei corpi**

Estrazione degli sportellini con i loro cardini, separazione dei due corpi, allontanamento della pedana. Trasferimento in laboratorio.

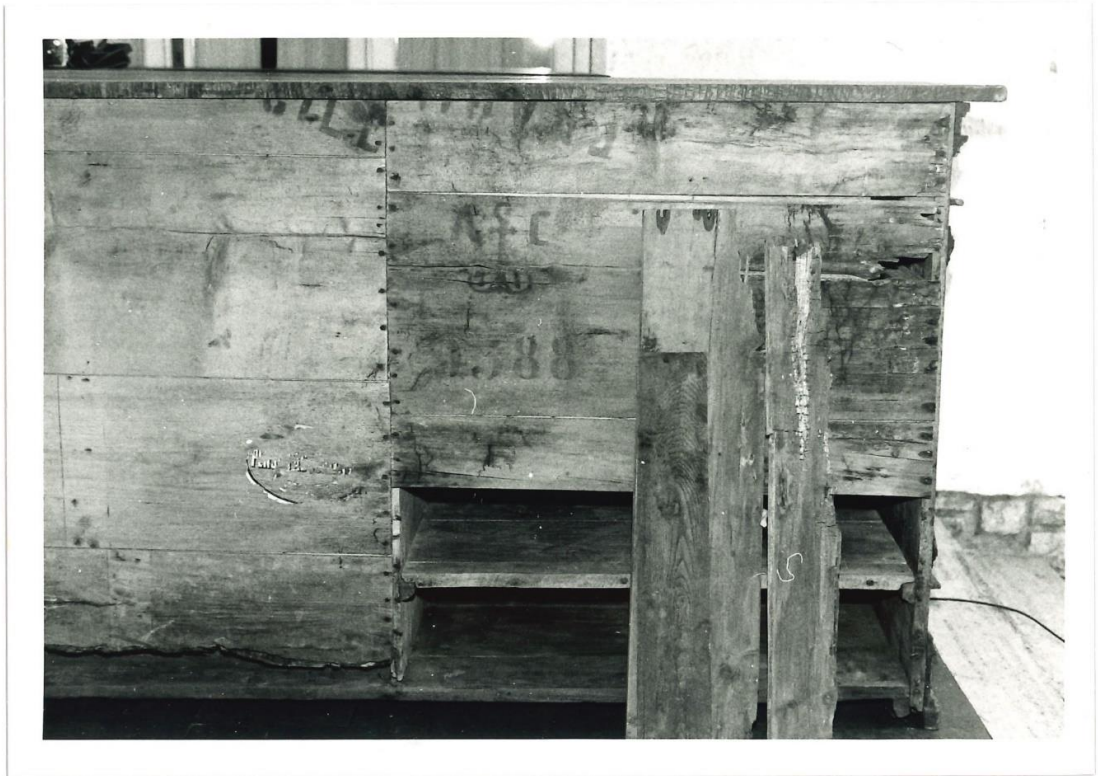
**Corpo a sinistra. Retro: particolare prima dell'intervento**

Creazione di un nuovo schienale per il primo corpo a sinistra, con varie tavole in legno di pioppo stagionato, di medio spessore, con incastro a 'falsa linguetta' e semplice montaggio mediante viti inox.

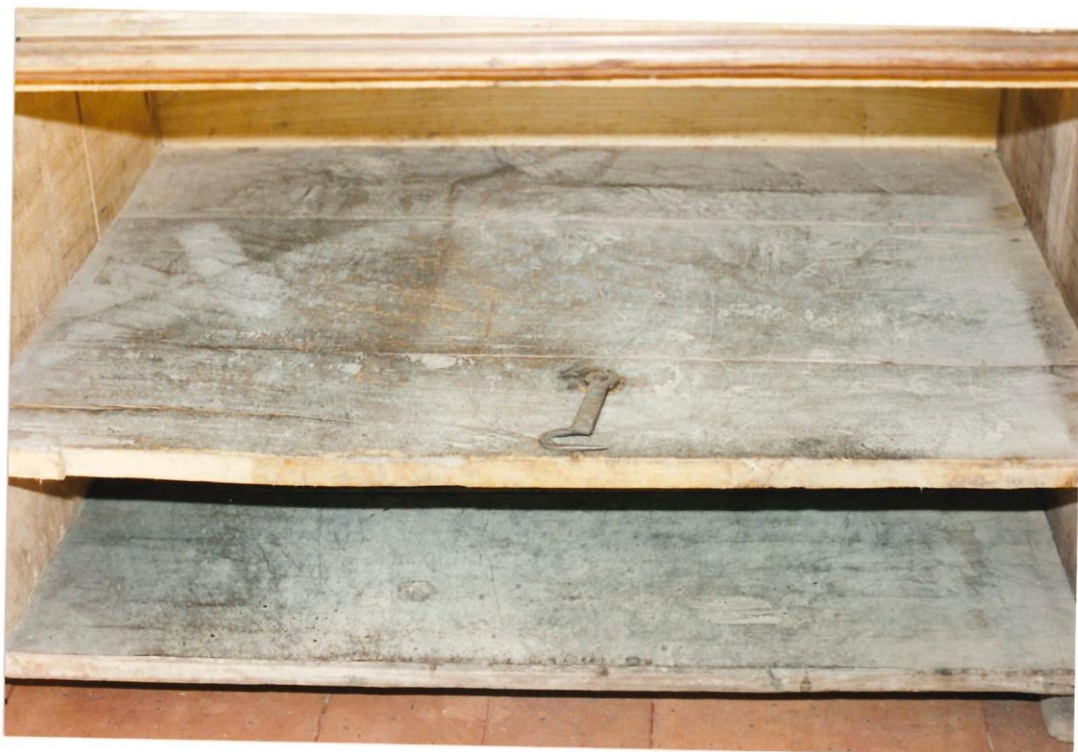
Il manufatto risulta poco stabile a causa delle pessime condizioni del basamento, con conseguente cattivo posizionamento e del sovraccarico dei cassetti con distacco di cornici per l'errato scorrimento di questi. Gli sportellini sono alquanto sgangherati, oltre che per deformazioni permanenti, per il malfunzionamento, dovuto al distacco dei cardini. Le zone in basso sono indebolite da colpi accidentali. Alcune mancanze di cornici, sporco diffuso, graffi e ammaccature, vernici grumose e molto ossidate, rendono un aspetto di degrado. Ugualmente l'interno risulta molto sporco, alcuni vani sono stati impiegati come deposito di candele e quindi vi è stato un accumulo di polvere e muffe.

**Vano interno. Particolare prima dell'intervento**

Asportazione delle vernici ossidate e dei vari imbratti su tutta la superficie esterna con sverniciatore, lana d'acciaio, spazzole, bisturi. Pulizia e disinfezione dell'interno (cassetti e vani) con metilcellulosa addizionata ad ammonio idrato.

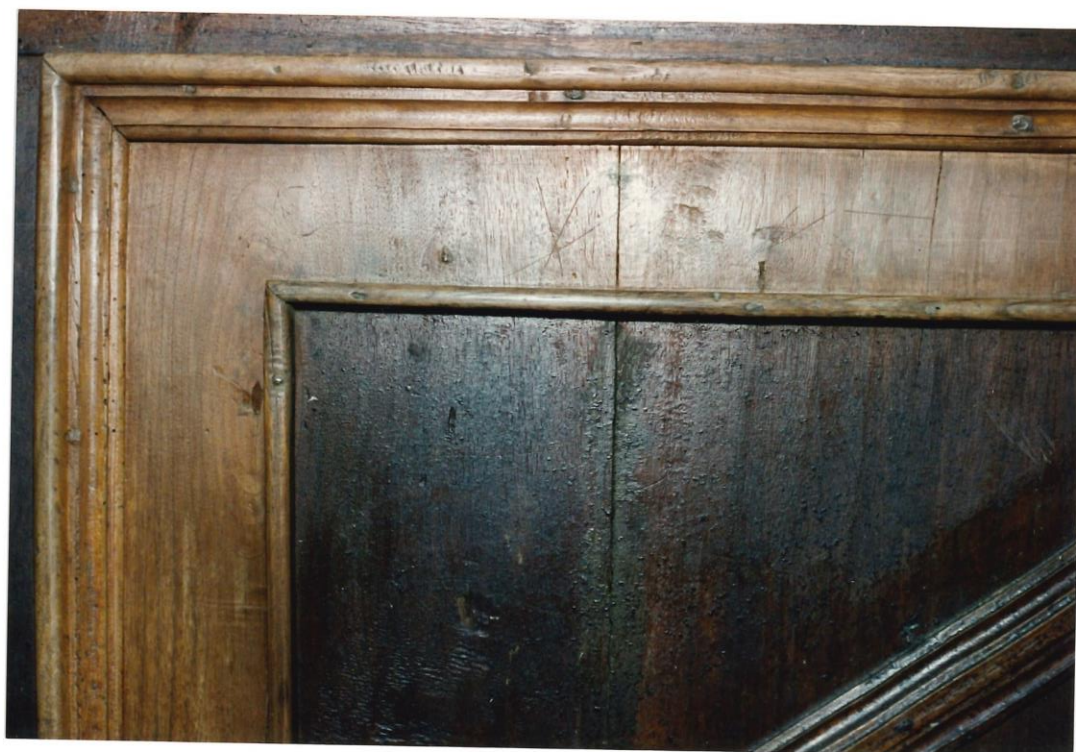
**Corpo a destra. Particolare fianco, prova di pulitura**

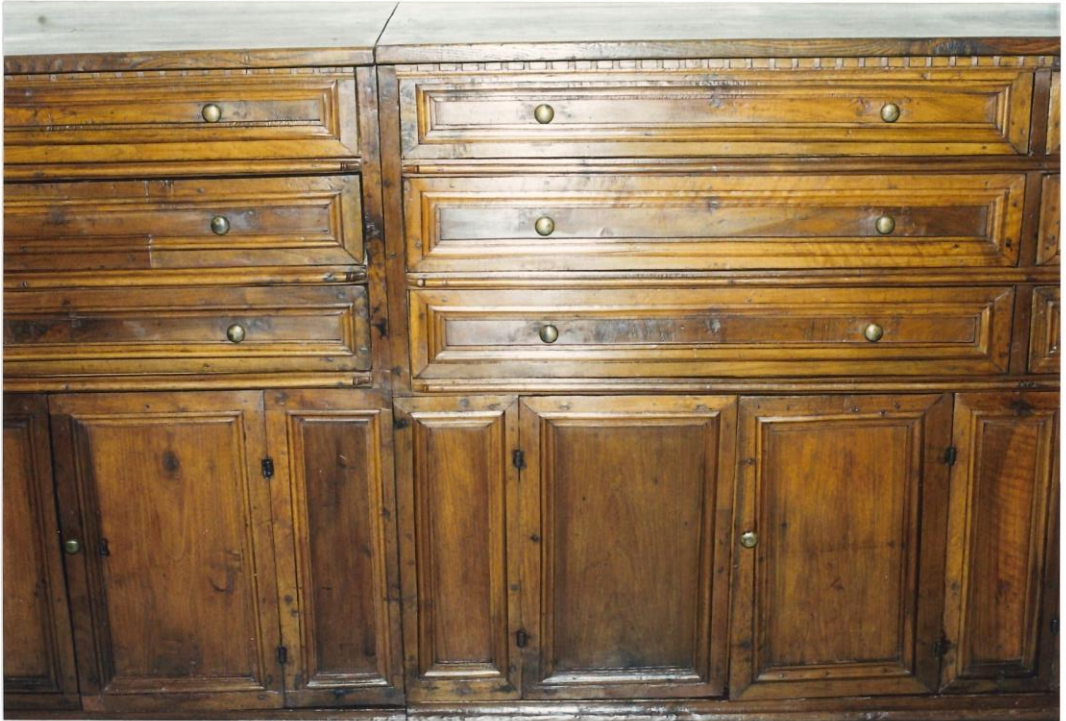
**Part. dopo l'intervento. Linea di giunzione dei due corpi**

poste in verticale all'estremità delle fiancate, con semplici listelli piatti.

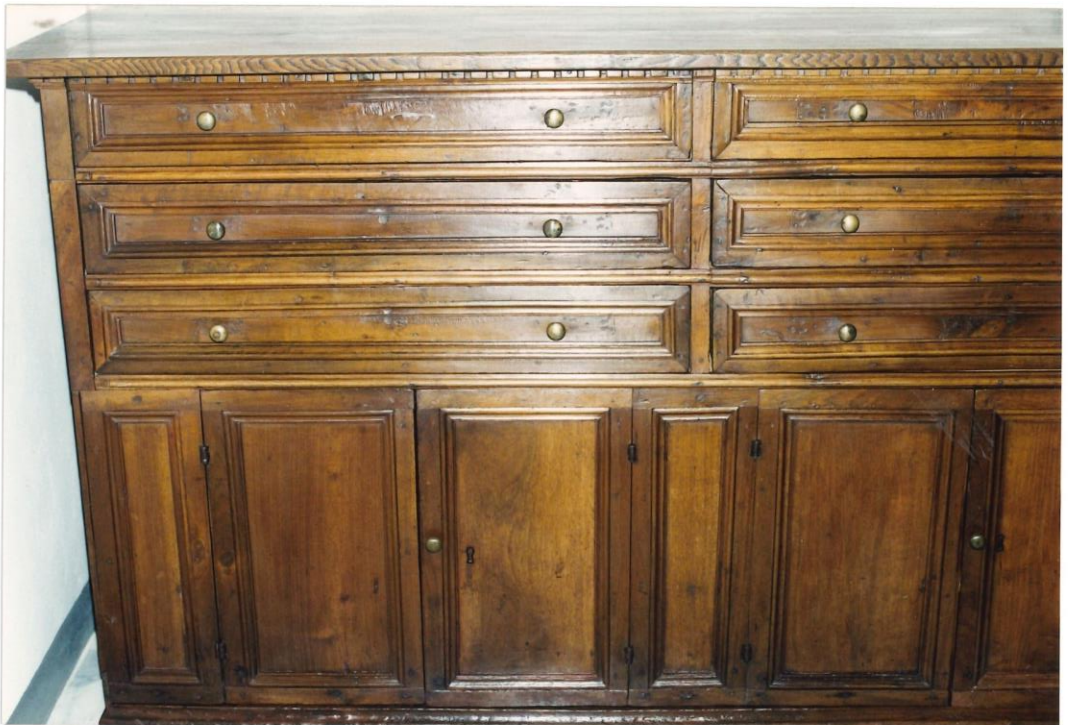
**Particolare dopo l'intervento**

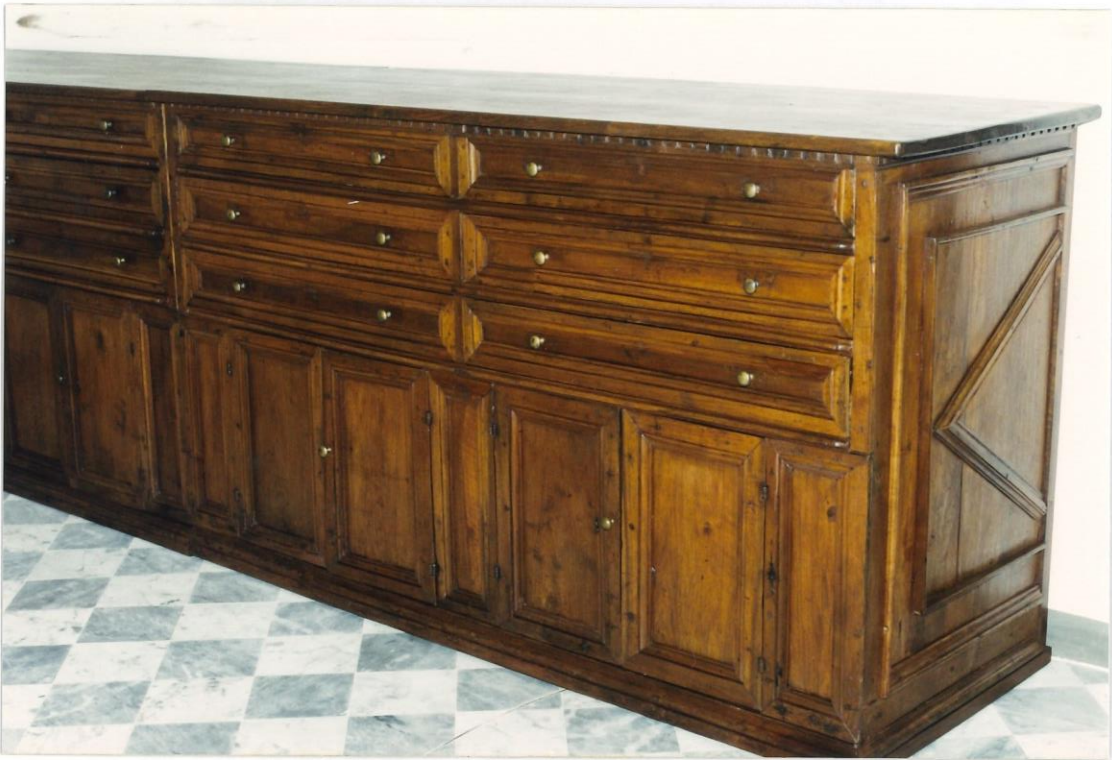
**Mezza panoramica. Dopo il restauro**

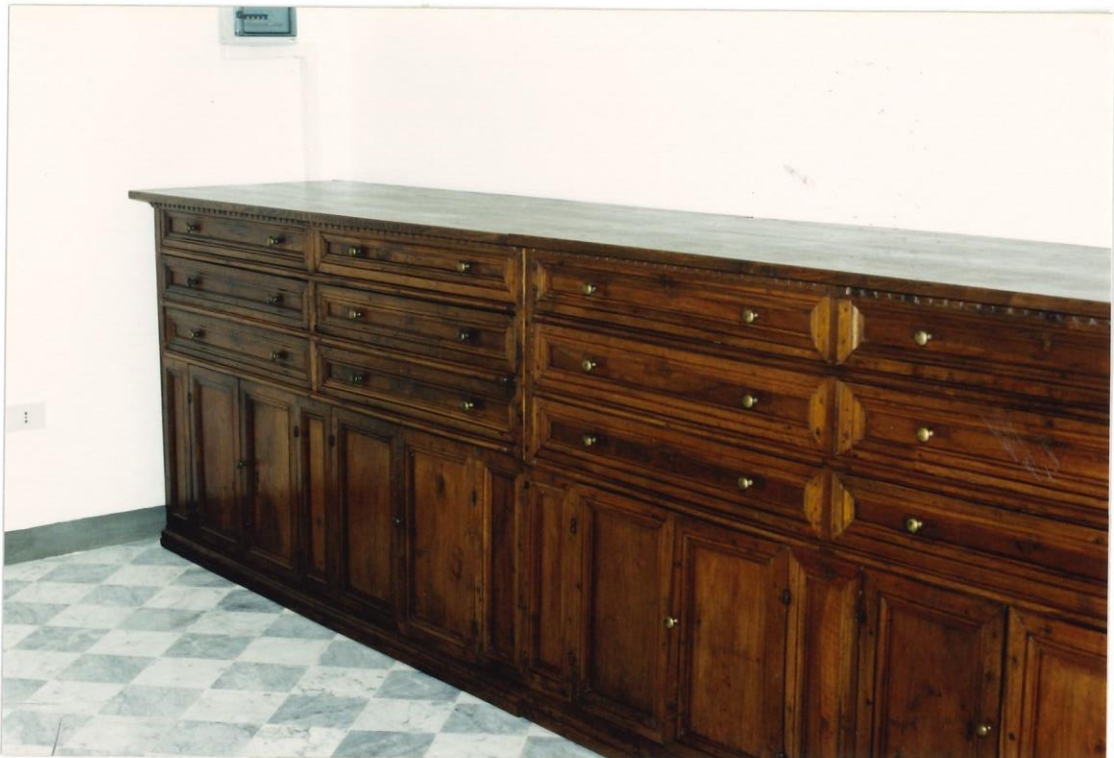
**Mezza panoramica. Dopo il restauro**
