**RELAZIONE DI RESTAURO**

**PORTE DA SACRESTIA (due) (SEC. XVII-XVIII)**

**PIEVE SAN PIETRO. OFFIANO. CASOLA (MS)**

**Restauratore: DIMITRIOS KAZANTJIS**

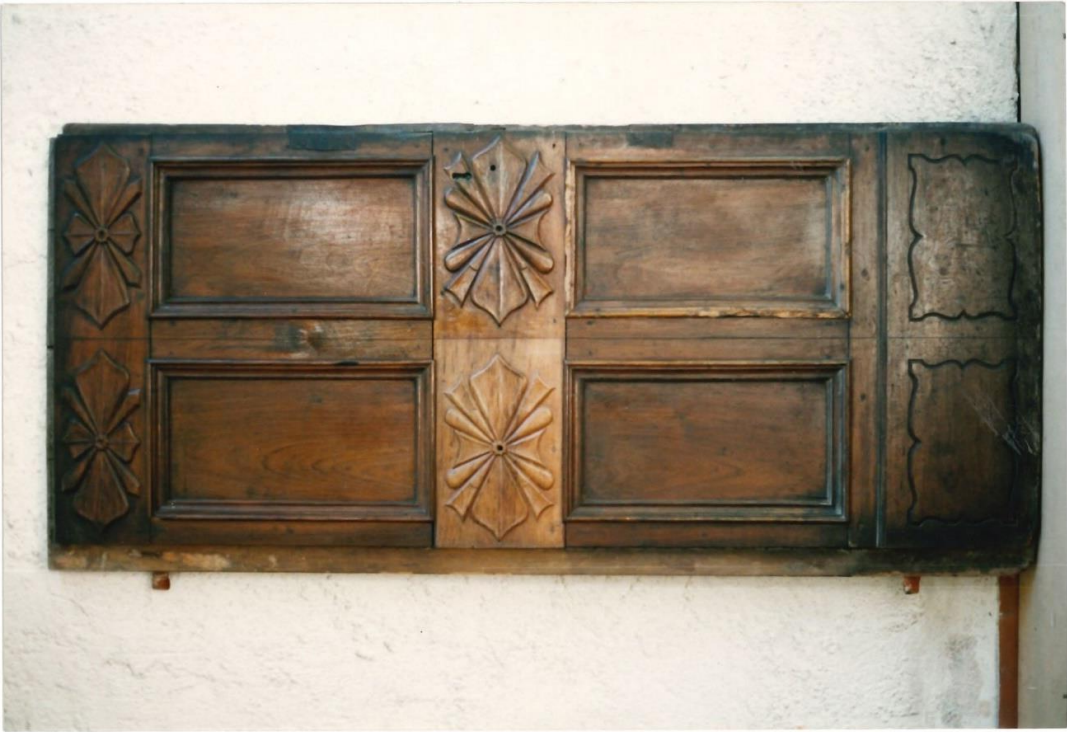
Le due porte presentano un'infestazione da parte di insetti xilofagi (Anobidi), localizzata soprattutto, come solitamente avviene, nelle zone di alborno e nelle parti basse; fattore che ha causato la perdita di piccole porzioni di cornici e di parte di materia lignea in basso, sia sul davanti che, in maniera più ampia, sulle tavole del retro. Distanziamento delle tavole, per naturale ritiro ed alcune fessurazioni per impedimento da vincoli strutturali. Sporco diffuso e vernici ossidate, alcuni segni di bruciatura e, sul retro imbratti di vario colore e scritte.

La porta di destra è dotata di serratura funzionante, mentre quella di sinistra porta una serratura di recupero, montata alla rovescia e non utilizzabile, in quanto esiste solo il catenaccio. Sempre in questa porta sono state applicate, con chiodi, sul bordo, proprio

in prossimità della serratura, delle lamiere in ferro sicuramente allo scopo di evitare tentativi di scasso.

**Porta sacrestia sinistra. Prima del restauro**

Eliminazione delle lamiere dalla porta di sinistra.

Stabilizzazione mediante viti inox, perni in legno e colla vinilica. Risarcimento con legno di noce di alcune mancanze di cornici (sulla porta a sinistra).

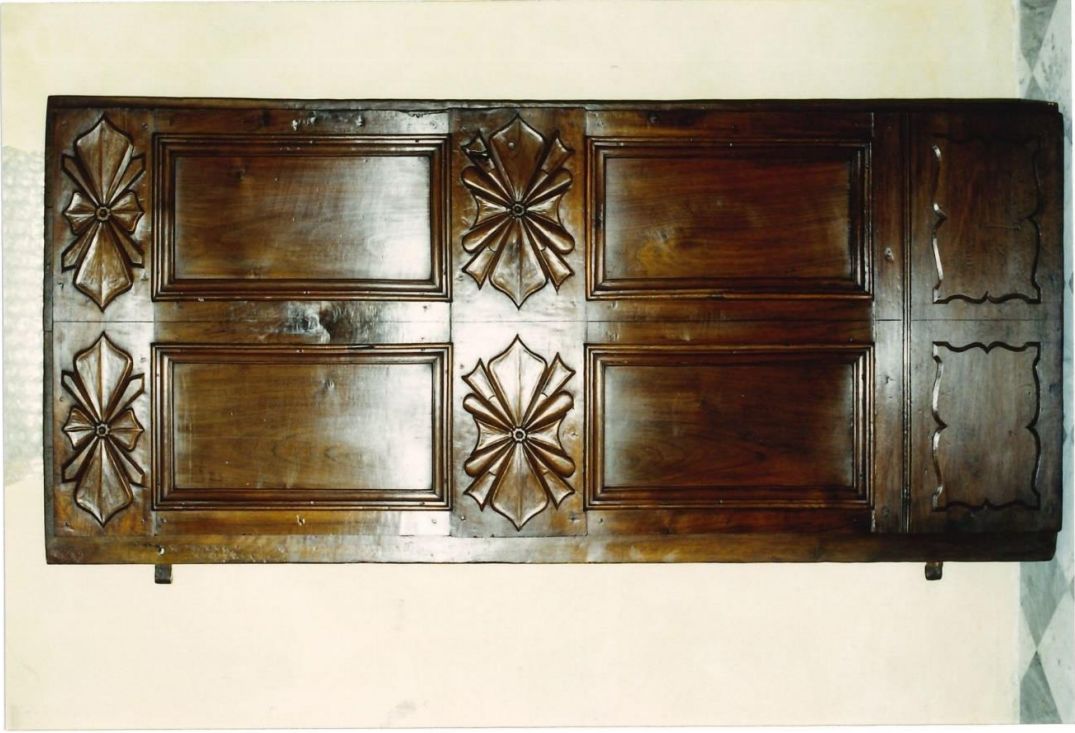
**Idem. Dopo l'intervento**

Revisione, dopo lo smontaggio, della funzionalità della serratura della porta destra; sostituzione di quella irrecuperabile della porta a sinistra con una semplice, riconoscibile, utilizzando il foro della chiave preesistente.

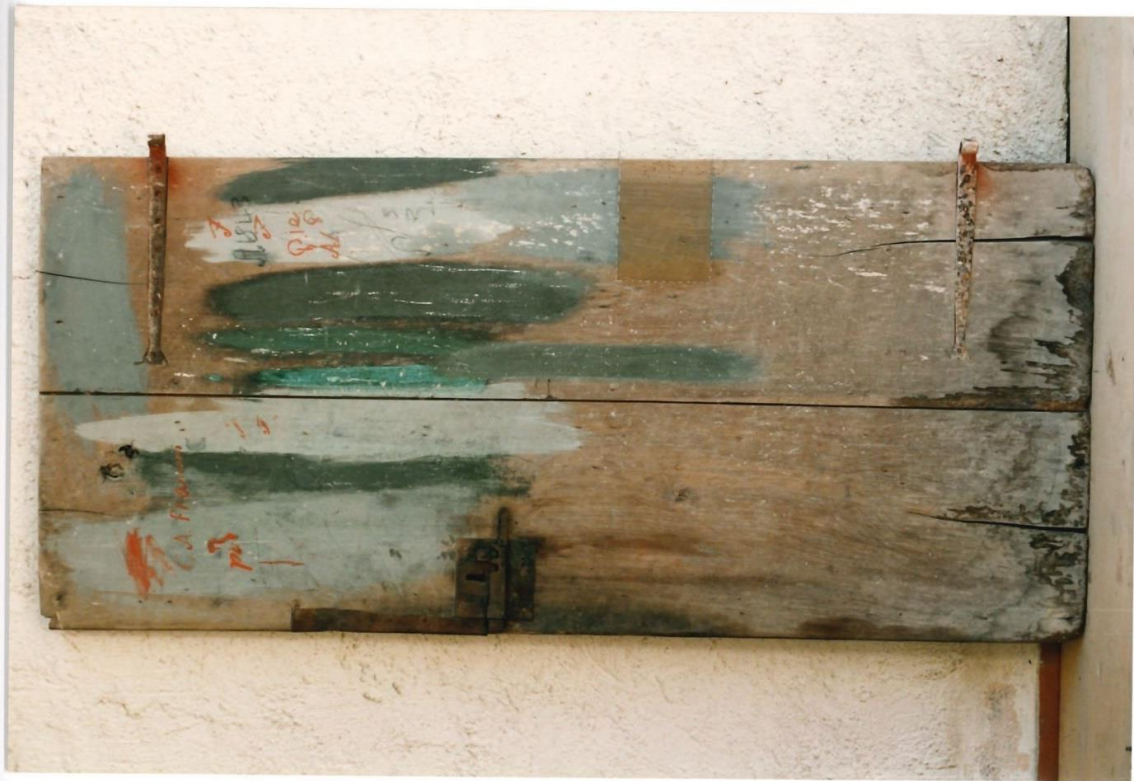
**Porta sacrestia sinistra. Retro, prima del restauro**

Asportazione delle vernici ossidate, degli imbratti di colore e delle scritte sul retro con sverniciatore, lana d'acciaio, spazzole e con l'ausilio di bisturi.

Sverzature con legno, sotto livello, delle fessurazioni sul retro.

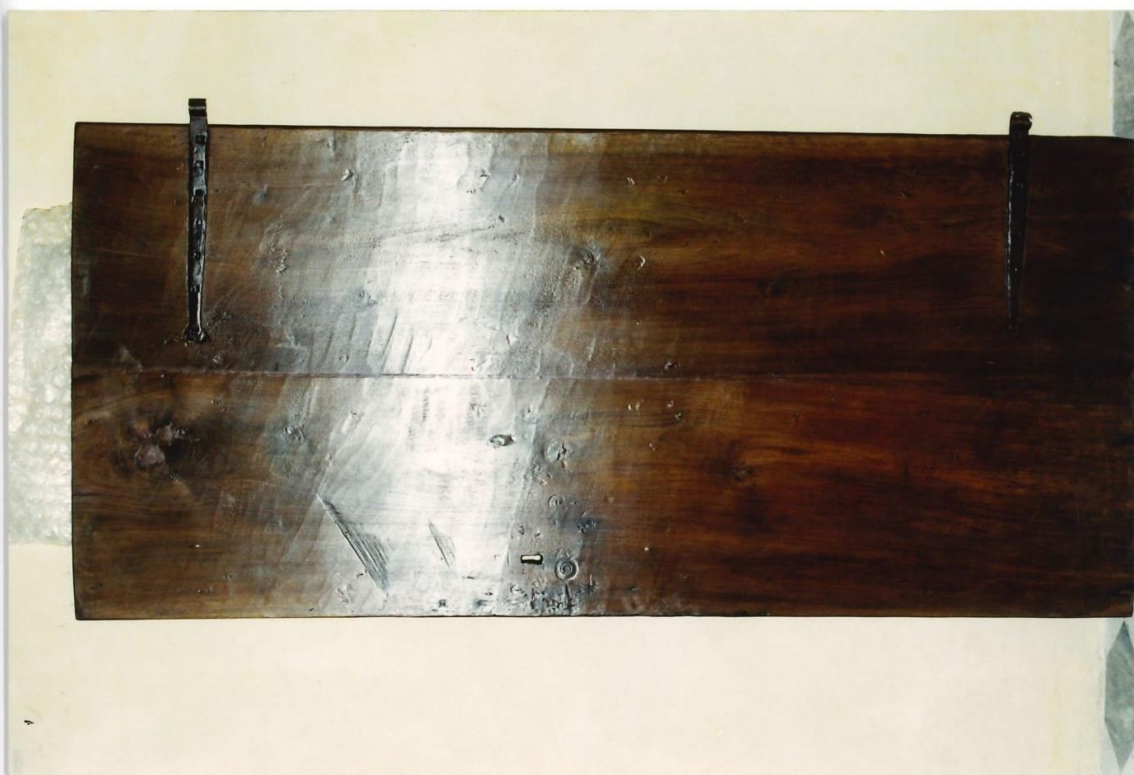
**Idem. Dopo l'intervento**

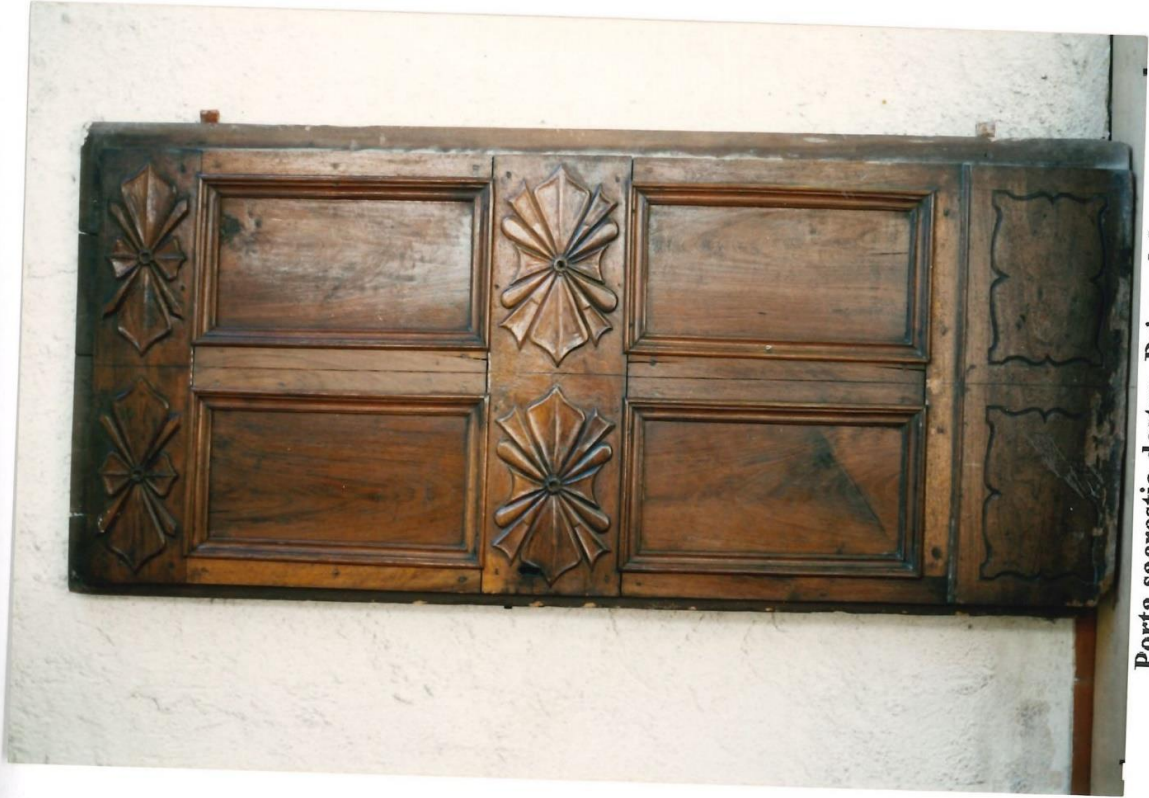
**Porta sacrestia destra. Prima del restauro**

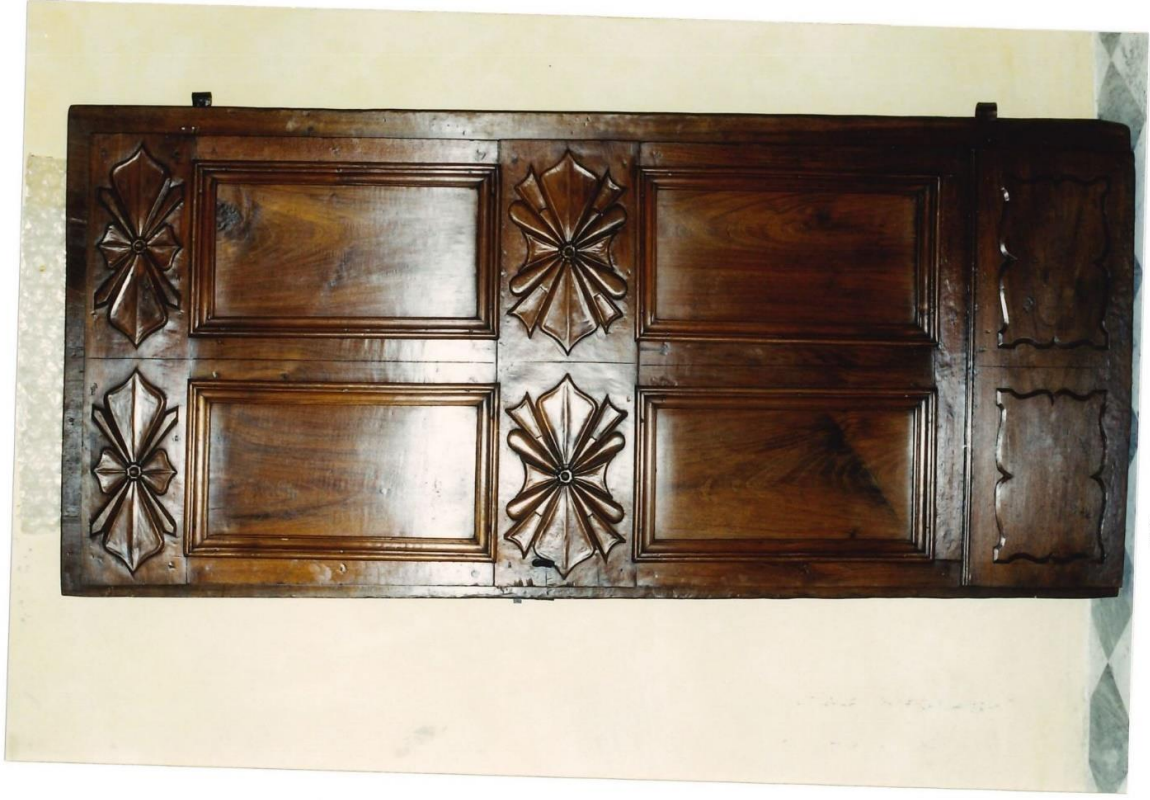
**Idem. Dopo l'intervento**

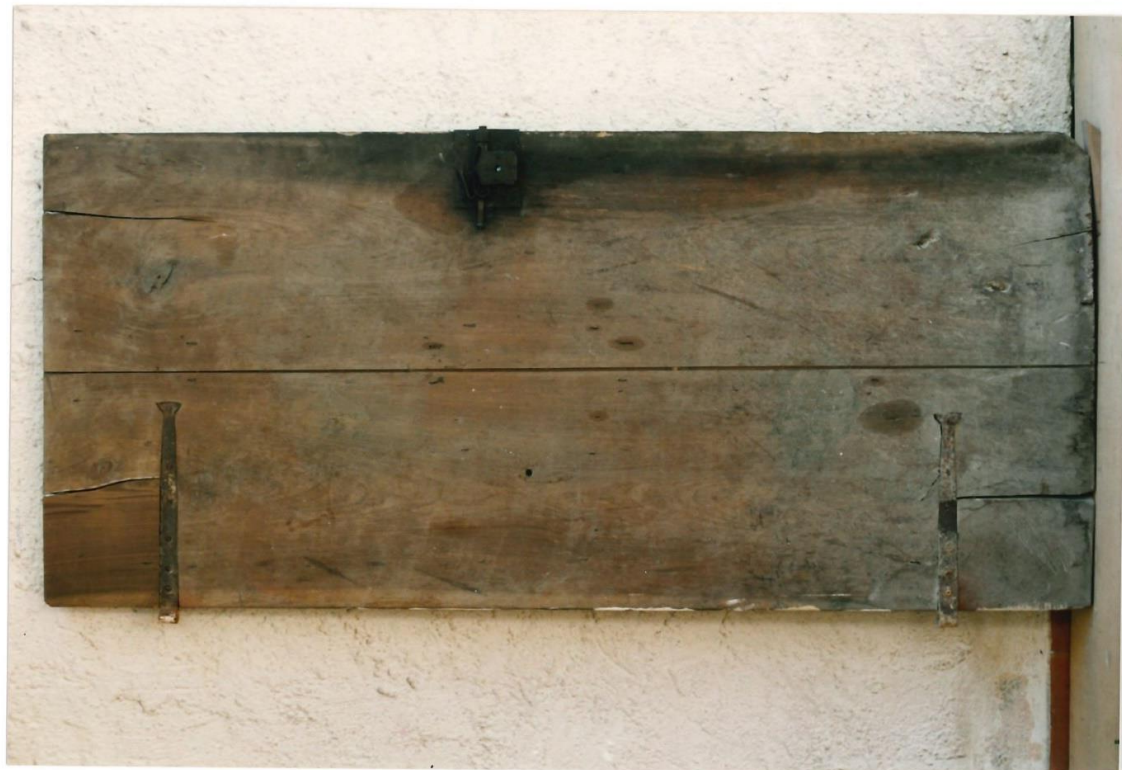
**Porta sacrestia destra. Retro, prima del restauro**

Risanamento dei fori dei chiodi della cerniera in basso della porta a destra, dopo averla estratta, con perni di legno e adesivo epossidico e relativo rimontaggio.

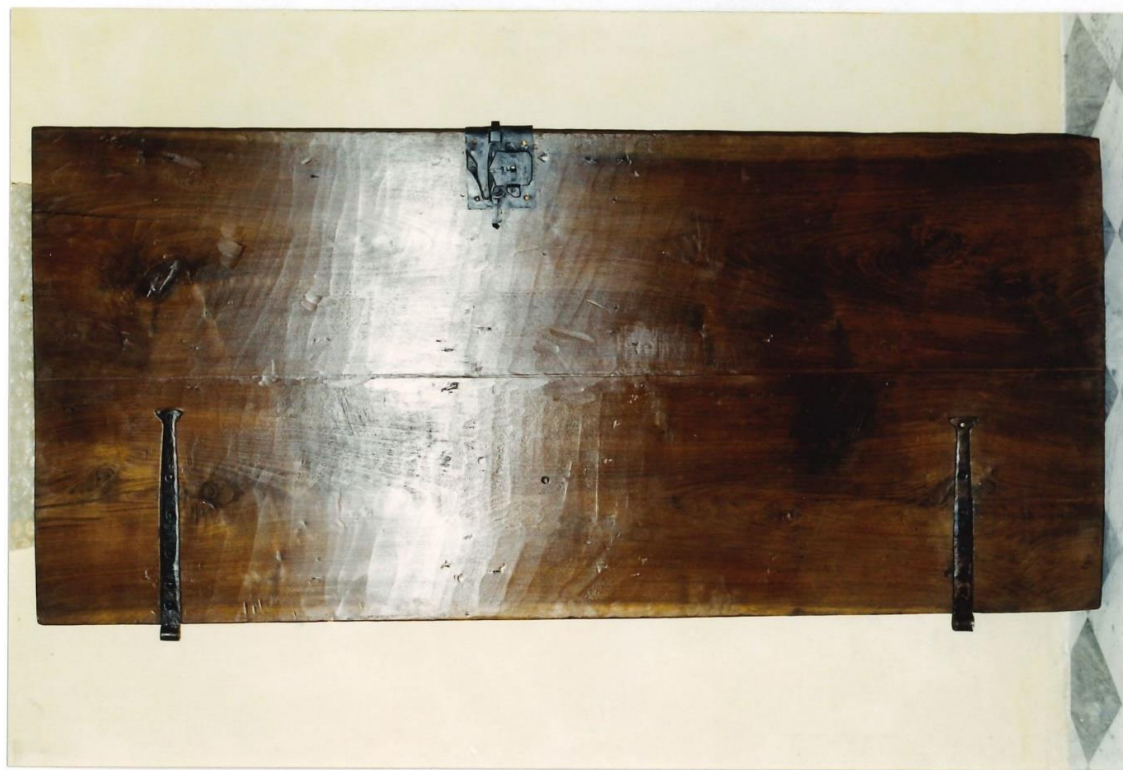
**Idem. Dopo l'intervento**
