RELAZIONE DI RESTAURO

PORTE DA SACRESTIA (due) (SEC. XVII-XVIII)

PIEVE SAN PIETRO. OFFIANO. CASOLA (MS)

Restauratore: DIMITRIOS KAZANTJIS

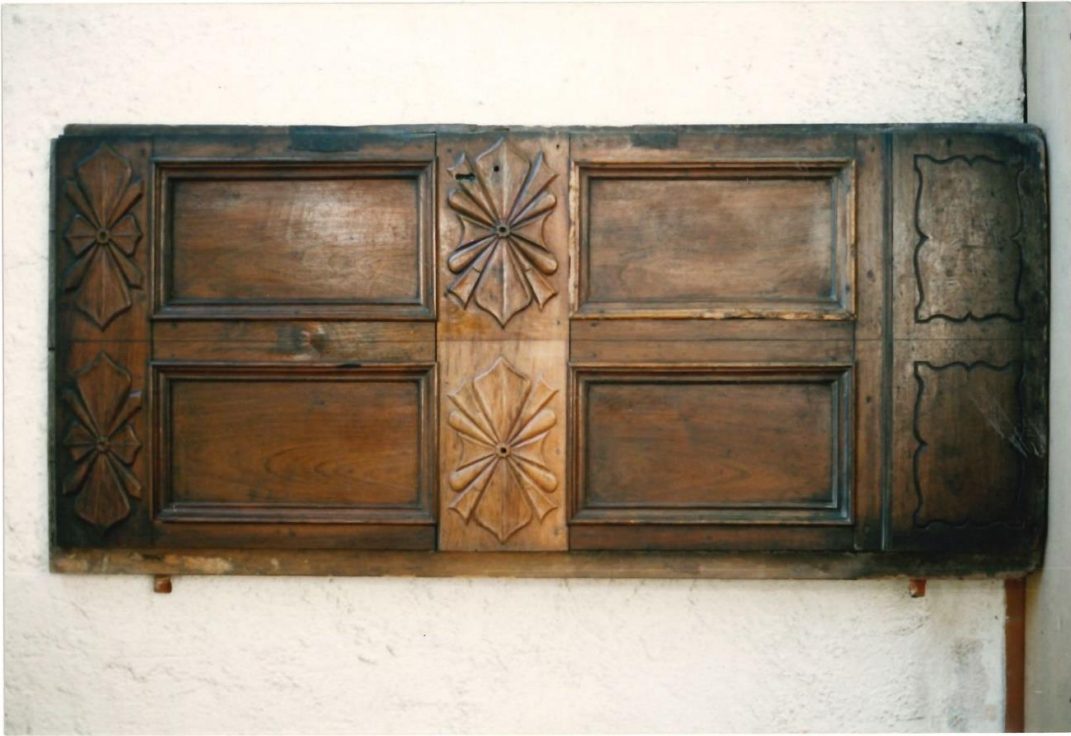
Porta sacrestia sinistra. Prima del restauro

Le due porte presentano un'infestazione da parte di insetti xilofagi (Anobidi), localizzata soprattutto, come solitamente avviene, nelle zone di alborno e nelle parti basse; fattore che ha causato la perdita di piccole porzioni di cornici e di parte di materia lignea in basso, sia sul davanti che, in maniera più ampia, sulle tavole del retro. Distanziamento delle tavole, per naturale ritiro ed alcune fessurazioni per impedimento da vincoli strutturali. Sporco diffuso e vernici ossidate, alcuni segni di bruciatura e, sul retro imbratti di vario colore e scritte.

La porta di destra è dotata di serratura funzionante, mentre quella di sinistra porta una serratura di recupero, montata alla rovescia e non utilizzabile, in quanto esiste solo il catenaccio. Sempre in questa porta sono state applicate, con chiodi, sul bordo, proprio

in prossimità della serratura, delle lamiere in ferro sicuramente allo scopo di evitare tentativi di scasso.

Eliminazione delle lamiere dalla porta di sinistra.

Stabilizzazione mediante viti inox, perni in legno e colla vinilica. Risarcimento con legno di noce di alcune mancanze di cornici (sulla porta a sinistra).
