RELAZIONE DI RESTAURO

CIBORIO LIGNEO POLICROMO

CHIESA DEI SANTI PIETRO E PAOLO. OFFIANO (MS)

Committente: MONASTERO SUORE PASSIONISTE. OFFIANO

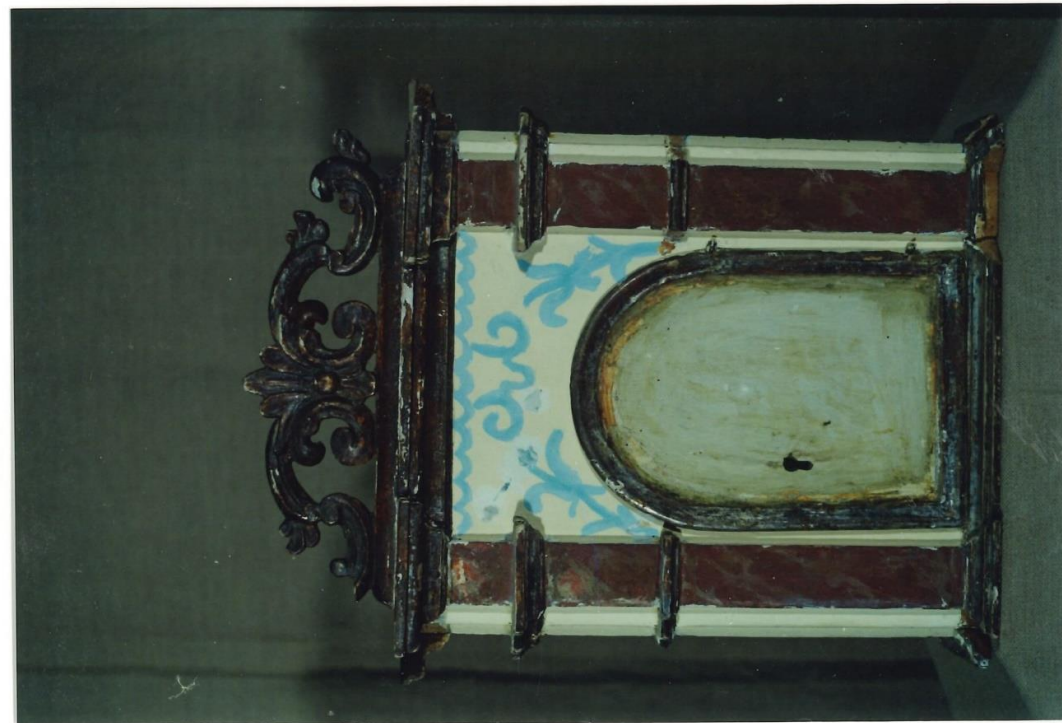
Diffusa infestazione da insetti xilofagi (Anobidi) che ha causato l'indebolimento di buona parte delle cornici con notevole perdita di materia soprattutto nelle zone di alburno, probabilmente per urti accidentali. Completa mancanza di molte porzioni di cornici e loro generalizzato distacco dalle sedi, di un ricciolo e della parte terminale del coronamento, probabilmente una piccola croce.

Sporco, imbrattamenti organici su tutta la superficie e strato di vernice molto ossidata sulle lesene. Le parti bianche hanno subito una completa, spesso ridipintura e la riproposta, con scarsa perizia, del disegno azzurro in facciata, con colori oleoresinosi.

Vari strati instabili, con numerosi distacchi e lacune; mecca quasi assente; l'argento, molto abraso, lascia vedere in gran parte il bolo e si presenta annerito per l'ossidazione diffusa dovuta alla mancanza di protezione.

Prima dell'intervento

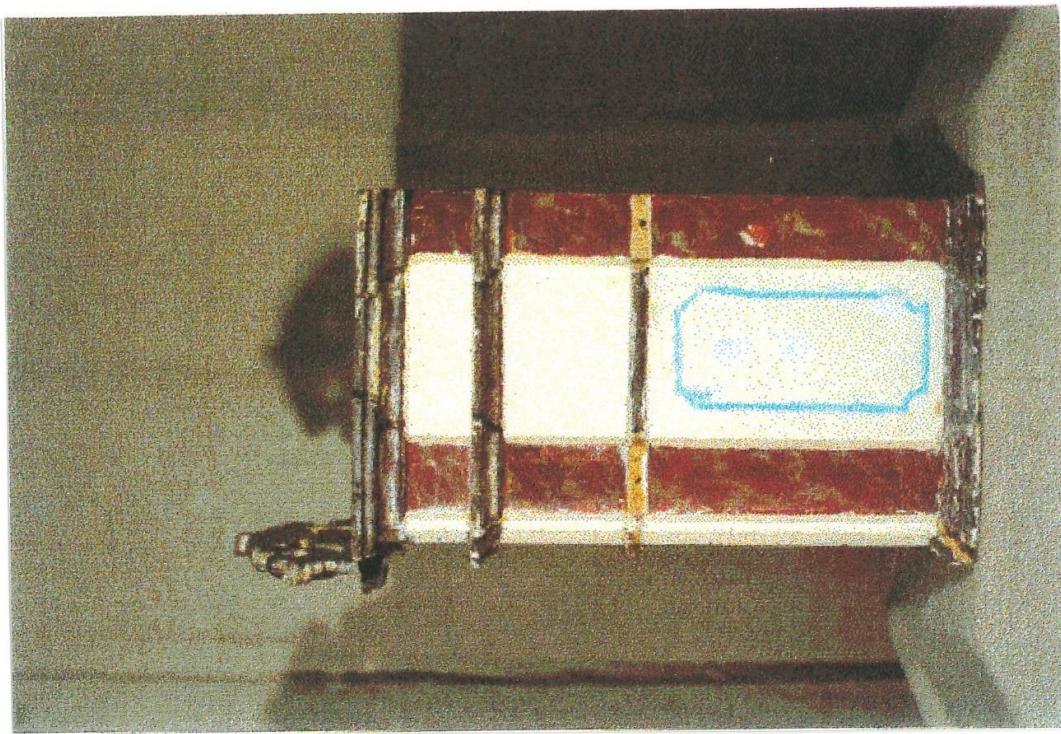
Idem, fianco destro

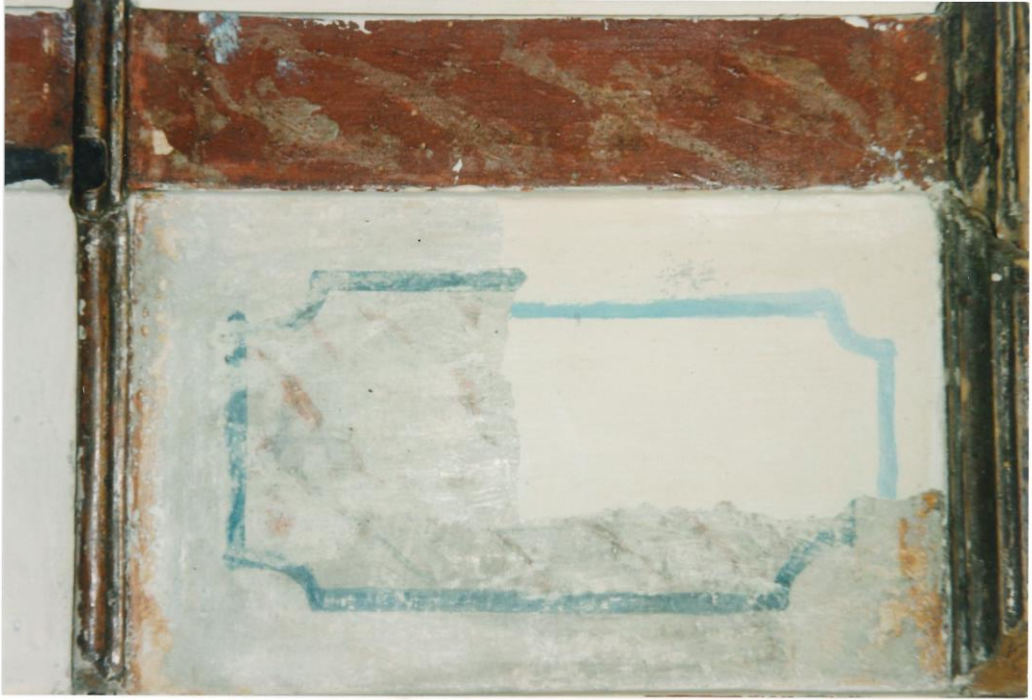
Idem, particolare

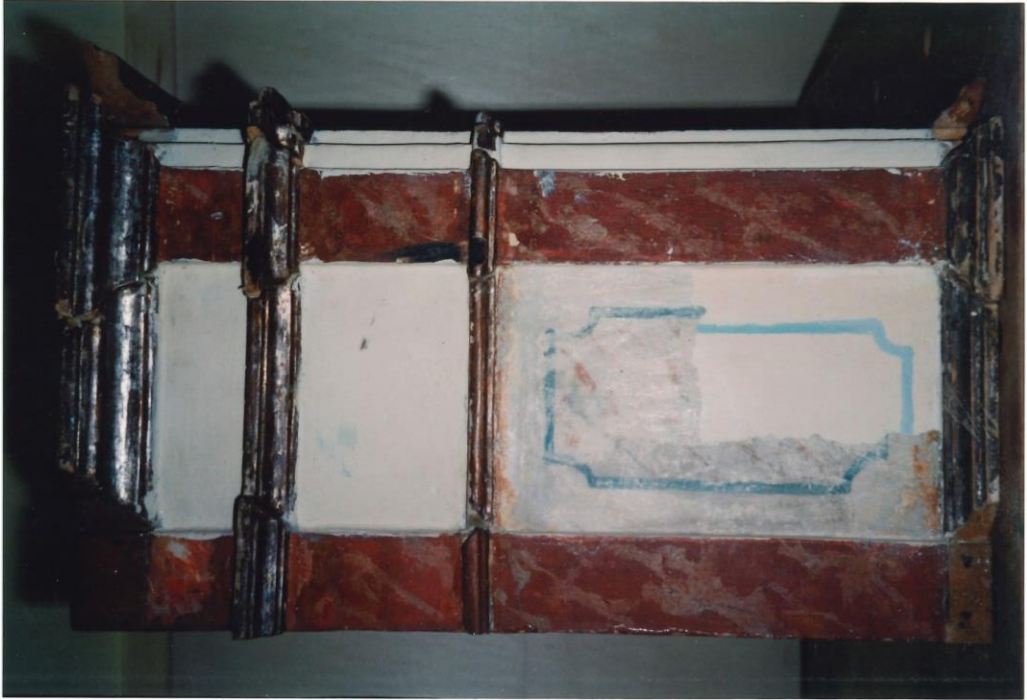
Durante la pulitura, fianco sinistro

Asportazione totale della vernice ossidata e dello sporco dalle marmorizzazioni con mista di alcol ed essenza di trementina (1:1); eliminazione delle ridipinture meccanicamente con l'uso di bisturi, previa applicazione di sverniciatore neutro.

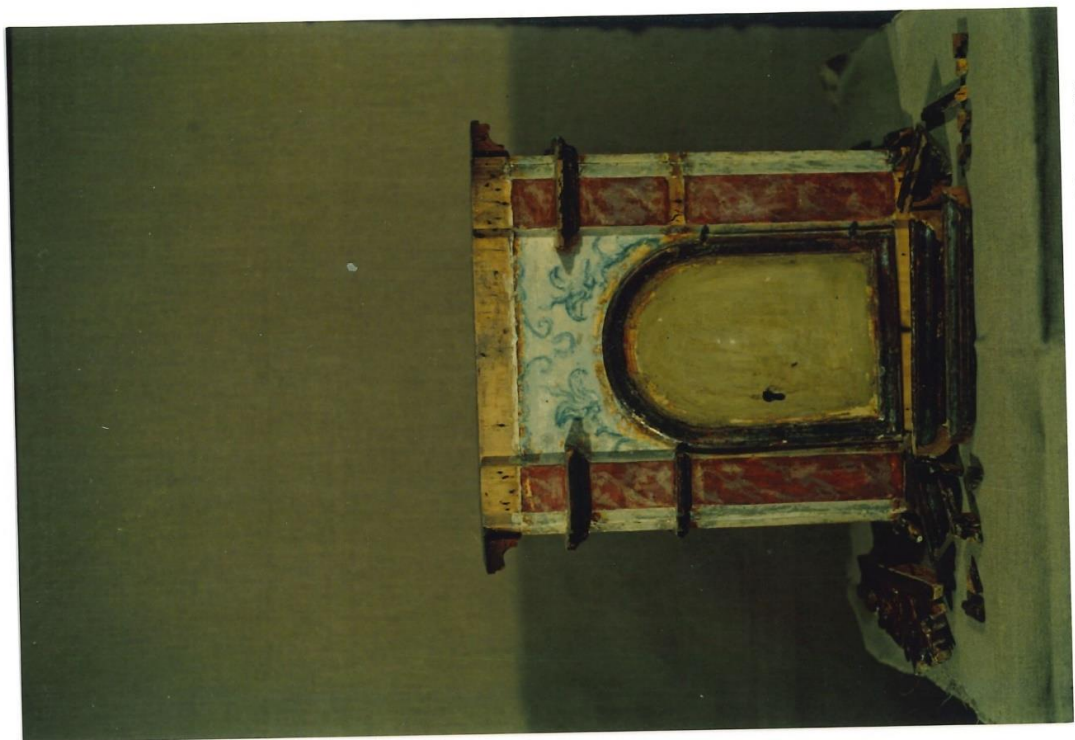
Smontaggio di vari elementi instabili

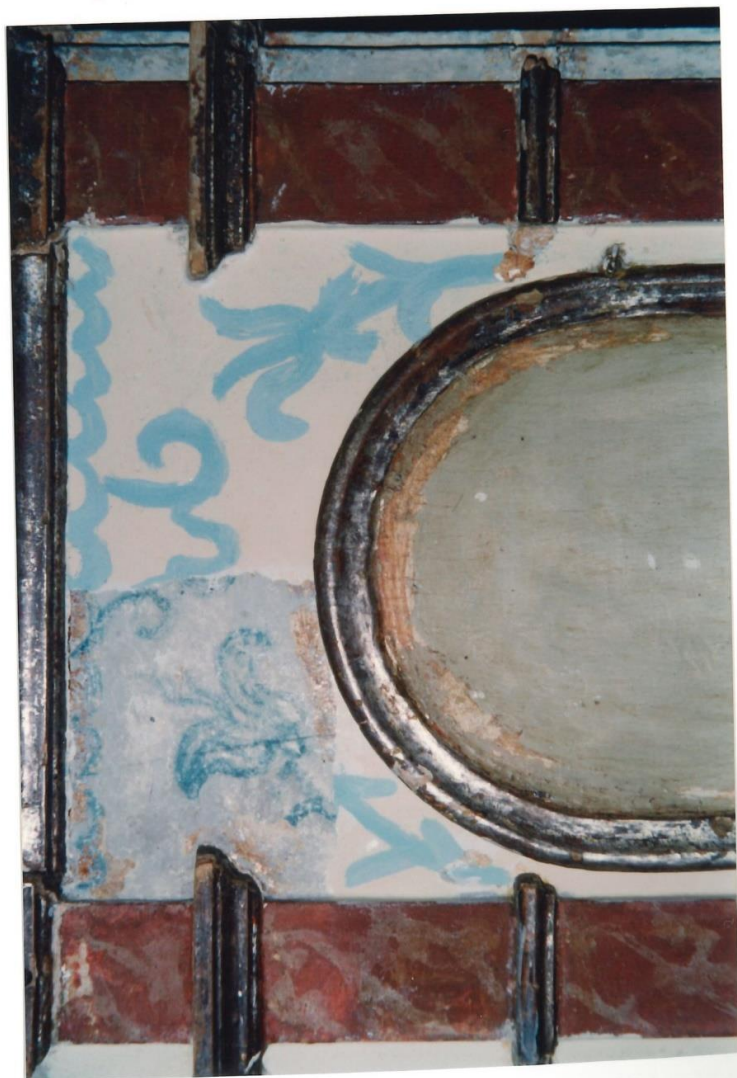
Durante la pulitura, particolare

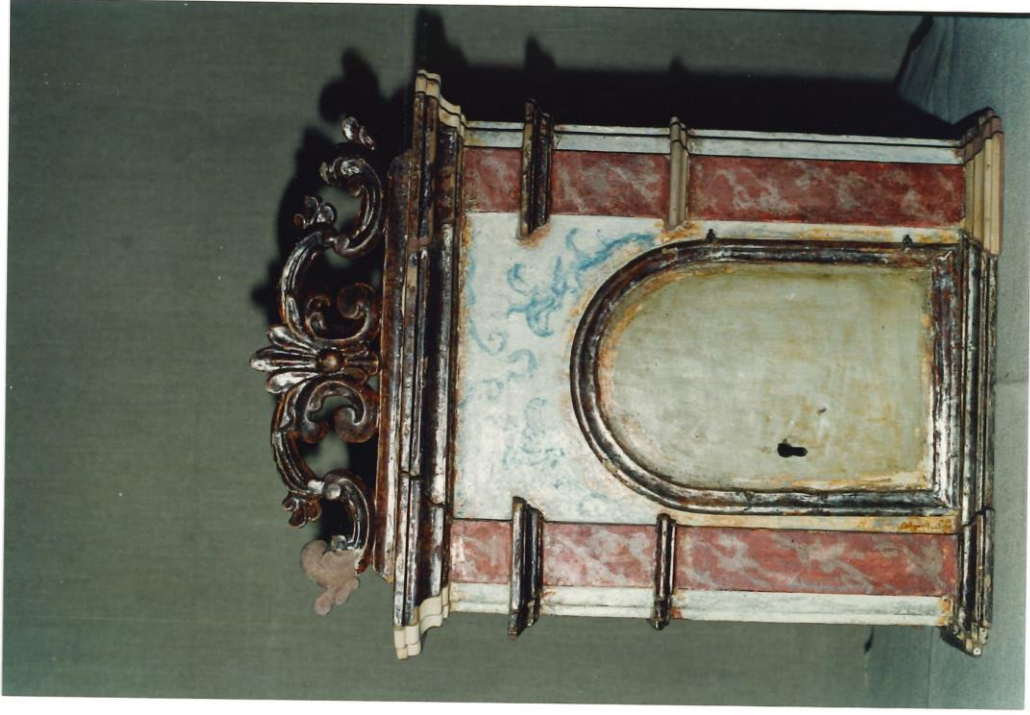
Stabilizzazione strutturale, ricostruzioni, intaglio

Ovunque necessitava, ricostruzione e restituzione di parti e di cornici mancanti o molto degradate, ad intaglio, in legno di pioppo stagionato, conforme all'originale, fissate mediante adesivo epossidico e piccoli chiodi d'ottone. Il ricciolo mancante del coronamento intagliato invece, con resina Araldit SV 427 e relativo indurente.

Stabilizzazione generale delle parti, intervenendo su punti critici con iniezioni di adesivo o interferendo sempre con resina di sintesi.

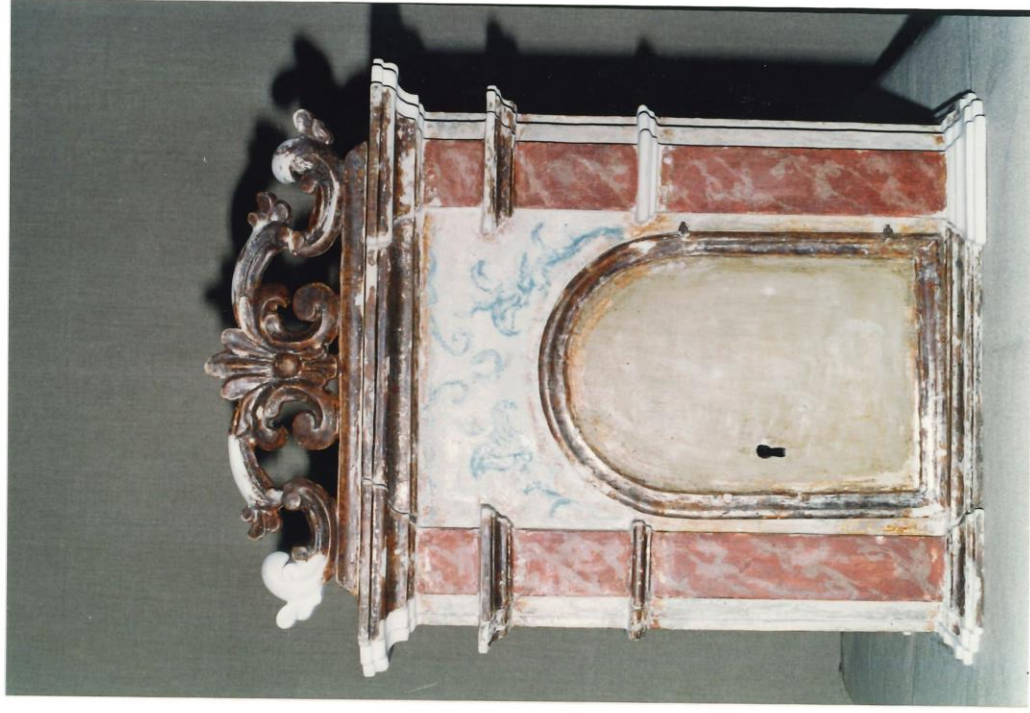
Stuccature di superficie

Con resina Araldit delle piccole lacune e dei vari spigoli.

Ingessatura delle parti nuove e delle lacune superficiali con $\text{CaSO}_4 \cdot 2\text{H}_2\text{O}$ (solfato di calcio biidrato) e colla di coniglio, livellamento a bisturi.

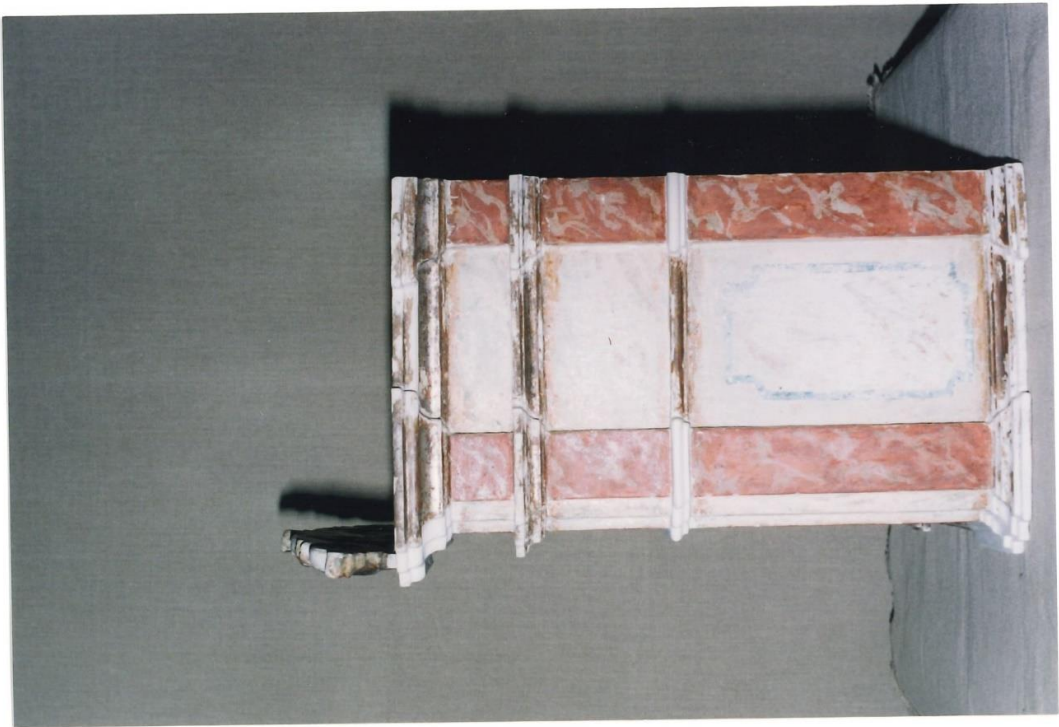
Idem, stuccature di superficie

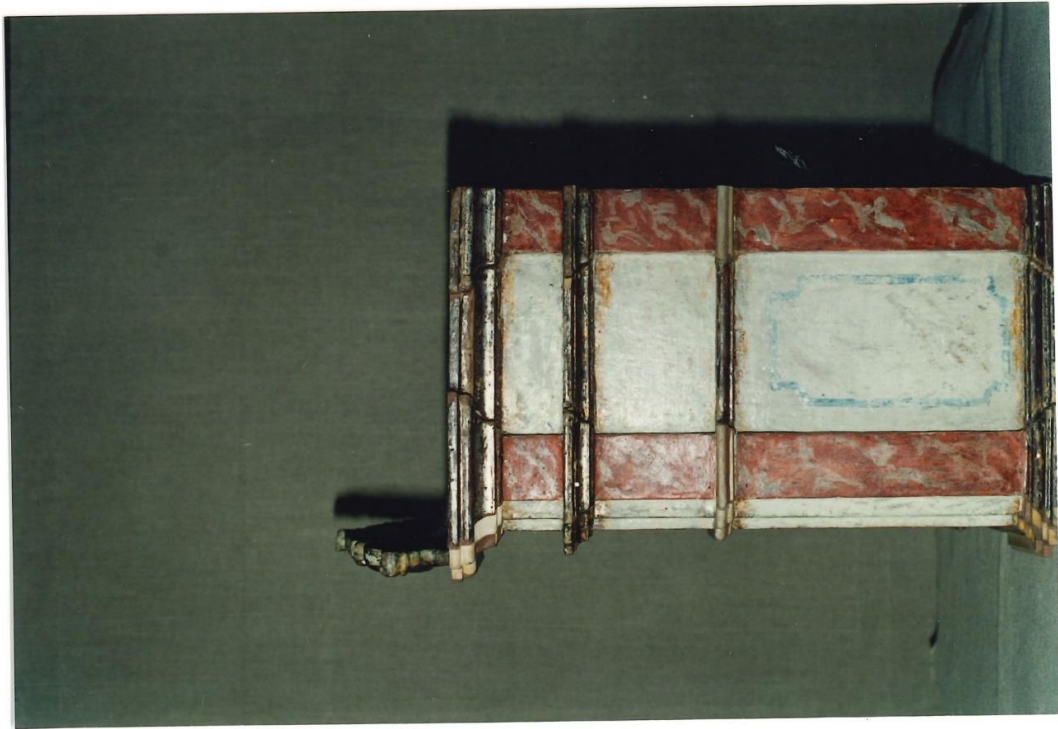
Fianco destro stabilizzazione strutturale, ricostruzioni, intaglio

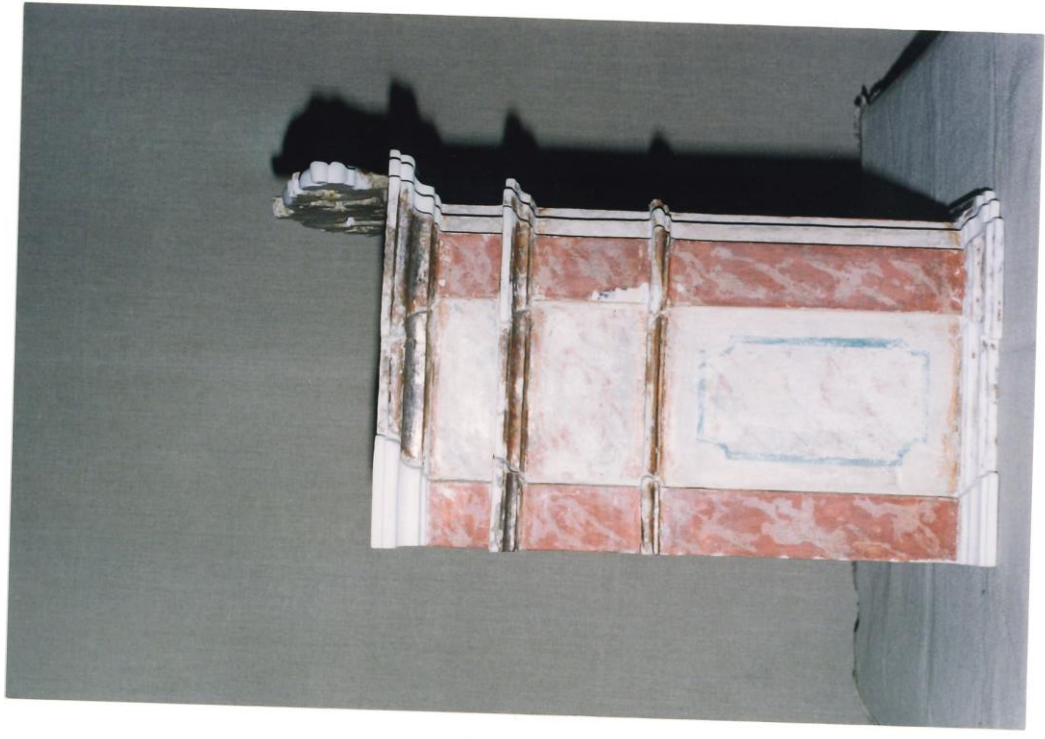
Idem, stuccature di superficie

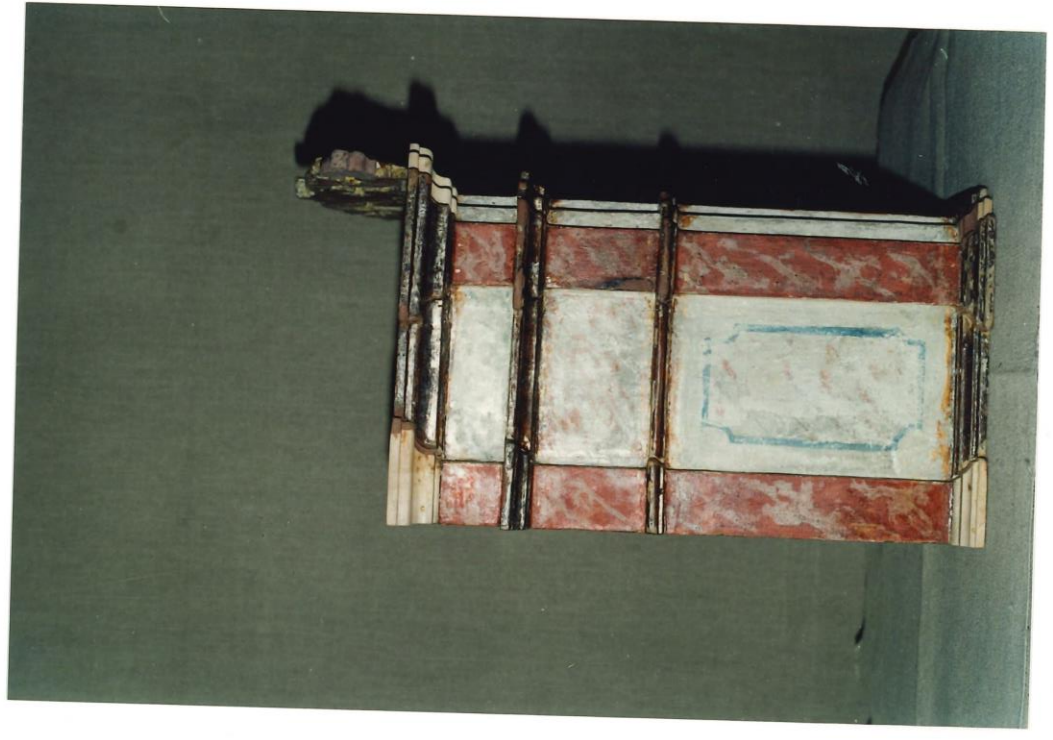
Fianco sinistro, stabilizzazione strutturale, ricostruzioni, intaglio

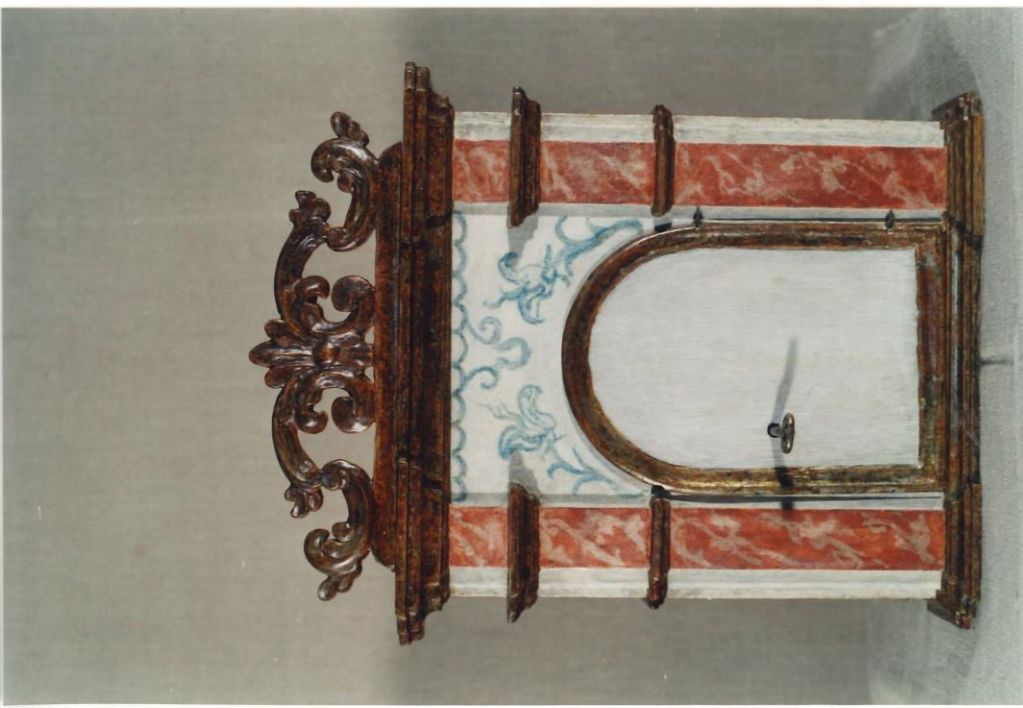
Intervento ultimato

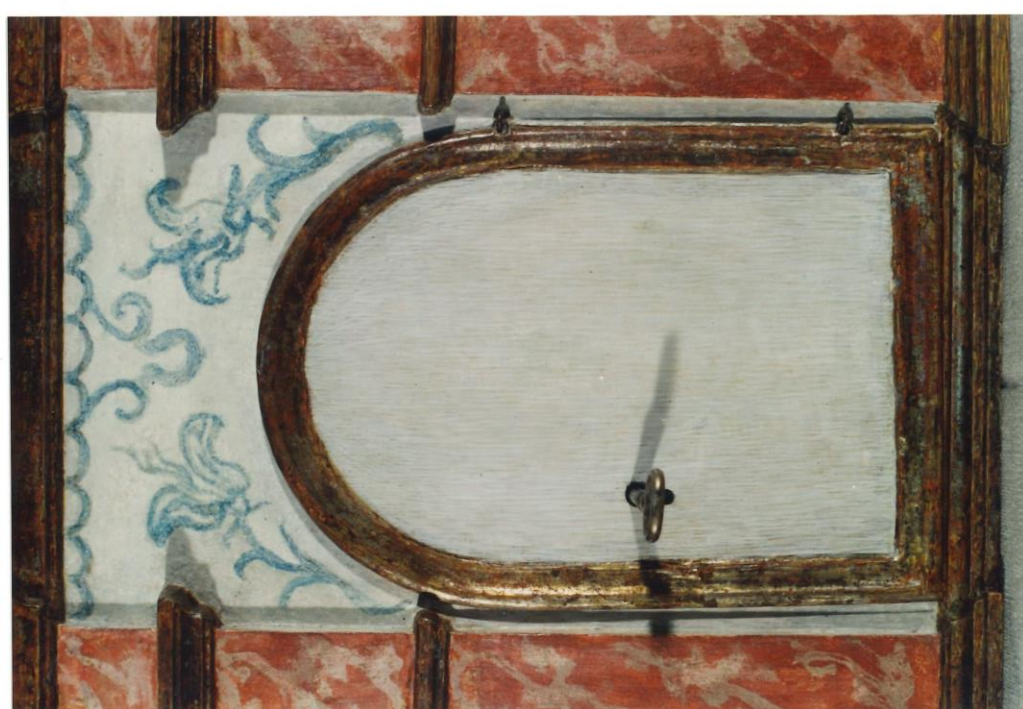
Idem, particolare

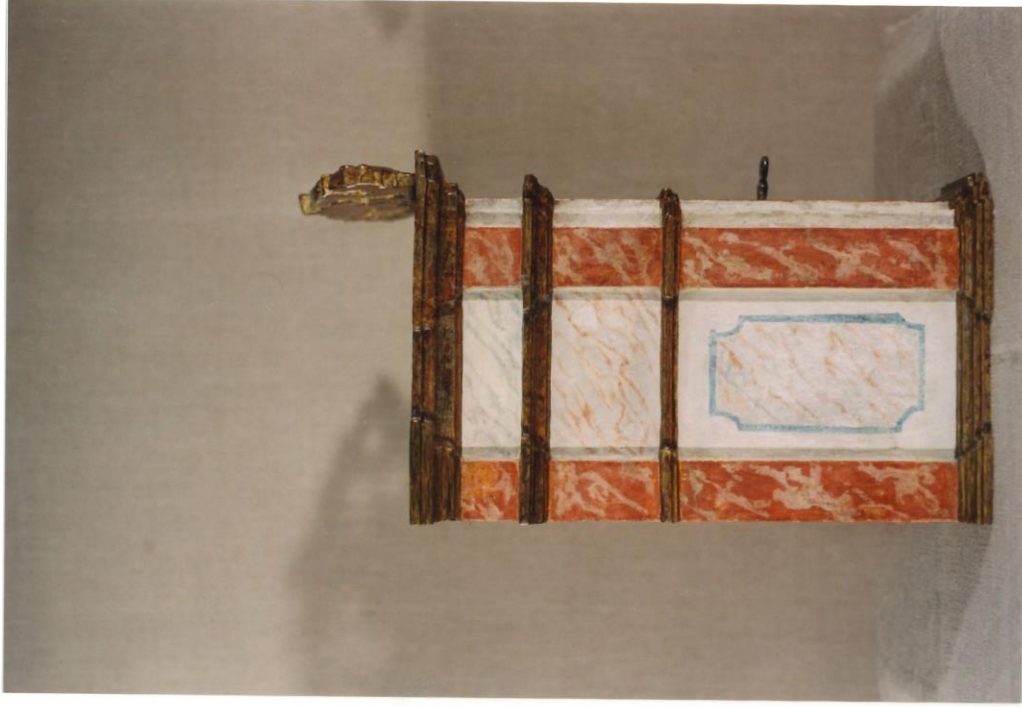
Idem, fianco sinistro

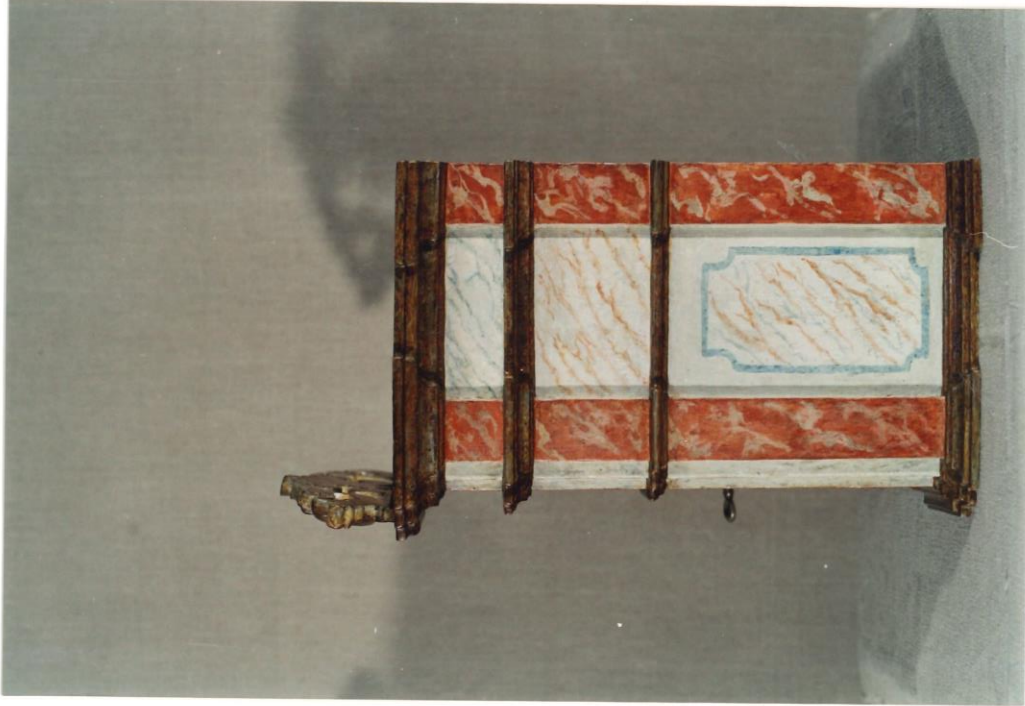
Intervento ultimato, fianco destro

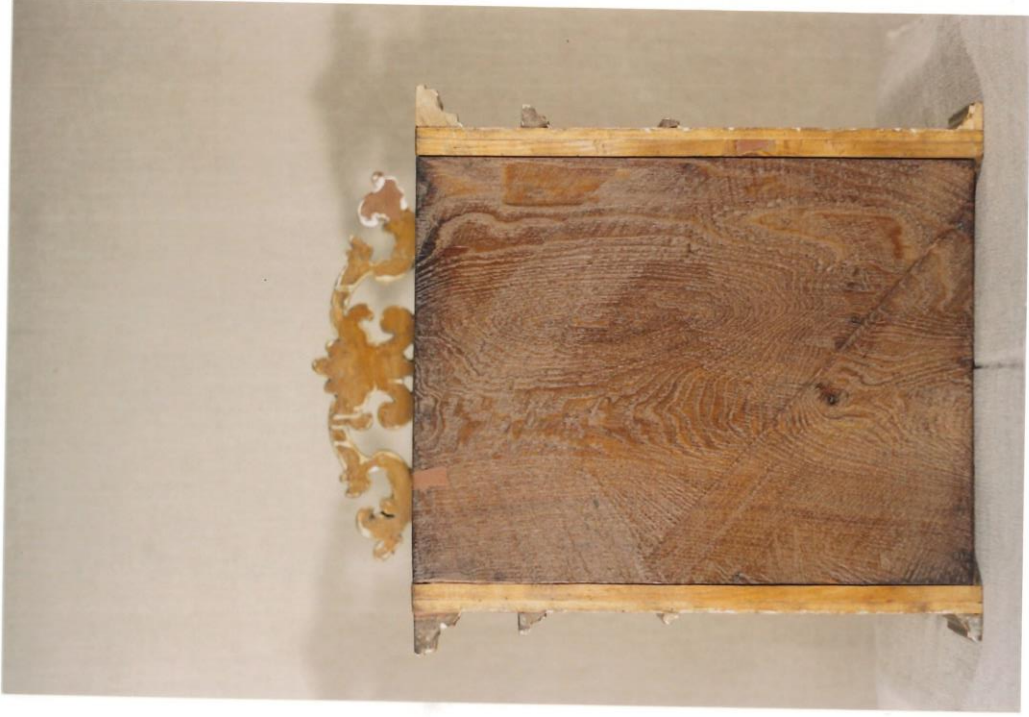
Idem, retro

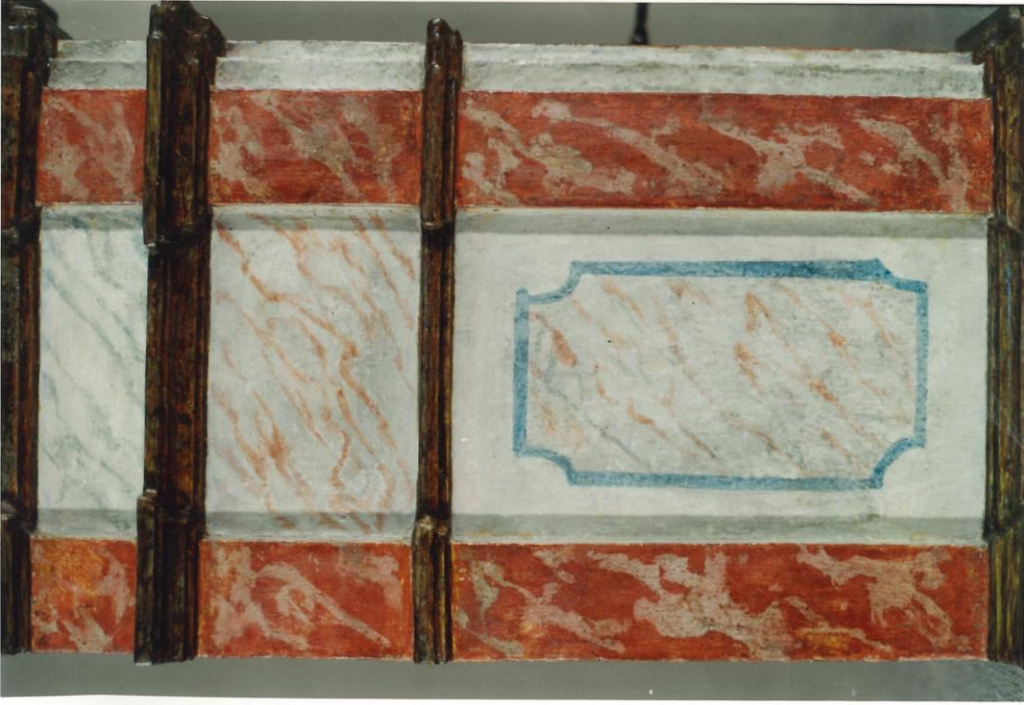
Intervento ultimato, fianco sinistro, particolare
