RELAZIONE TECNICA CONSUNTIVA CIRCA L'INTERVENTO DI
RESTAURO EFFETTUATO SU DIPINTO RAFFIGURANTE " S. LUCIA "
SITO NELLA CHIESA DI S.CAPRASIO IN AULLA , (MASSA-CARRARA)

Laboratorio di Restauro

di Daniela FRATI e Sonia BALDERI

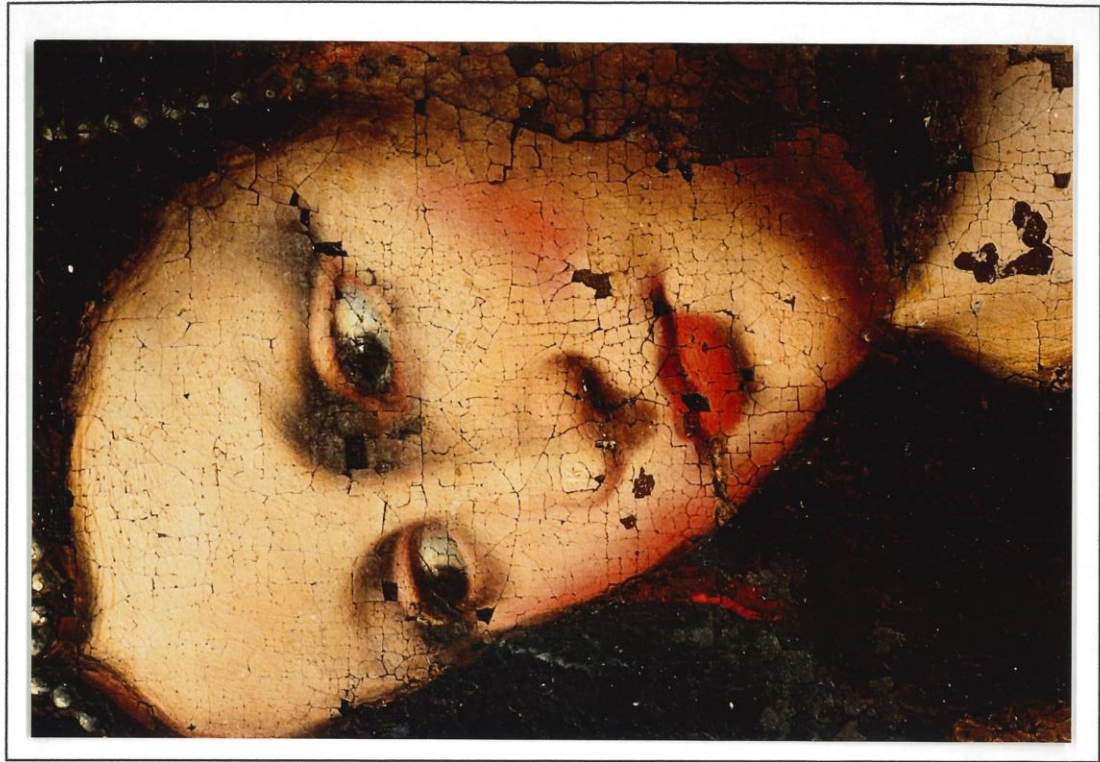
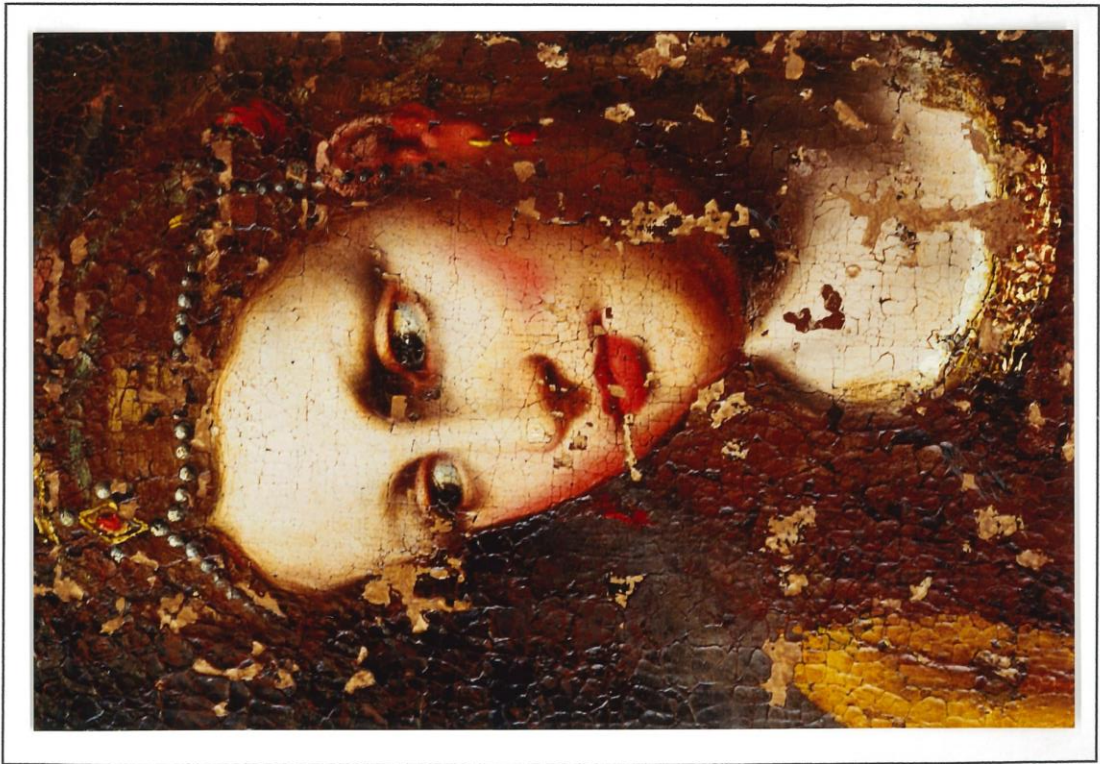
Fasi di pulitura

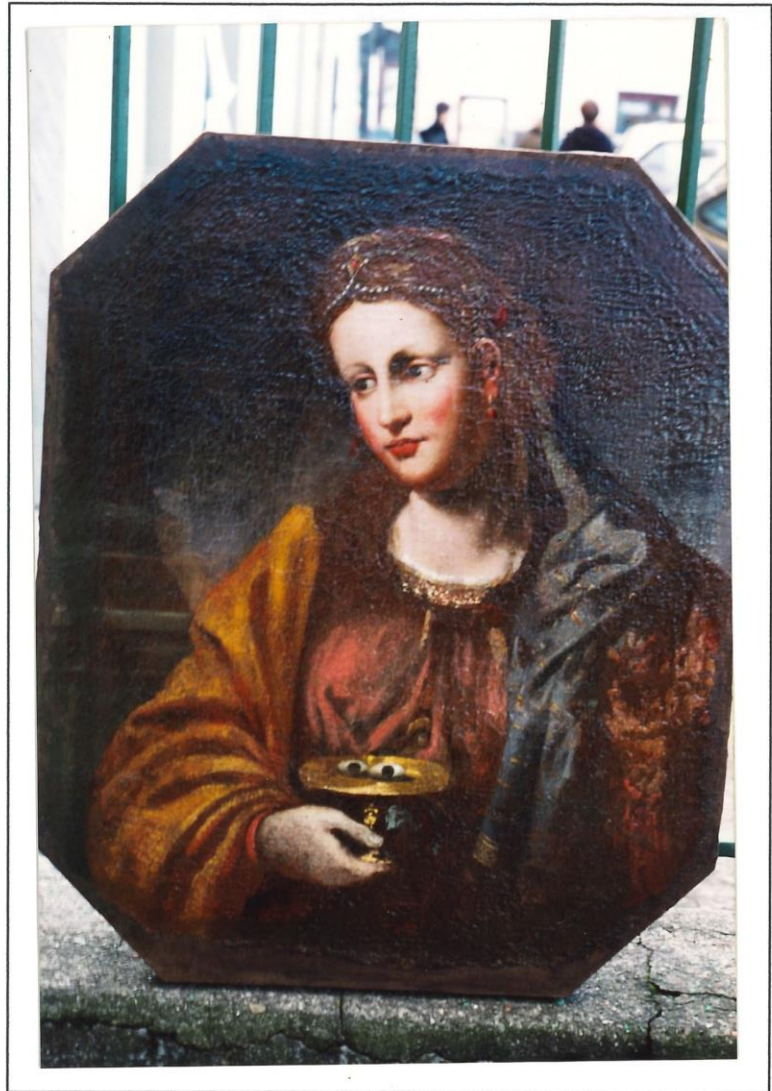
Il dipinto ad intervento ultimato

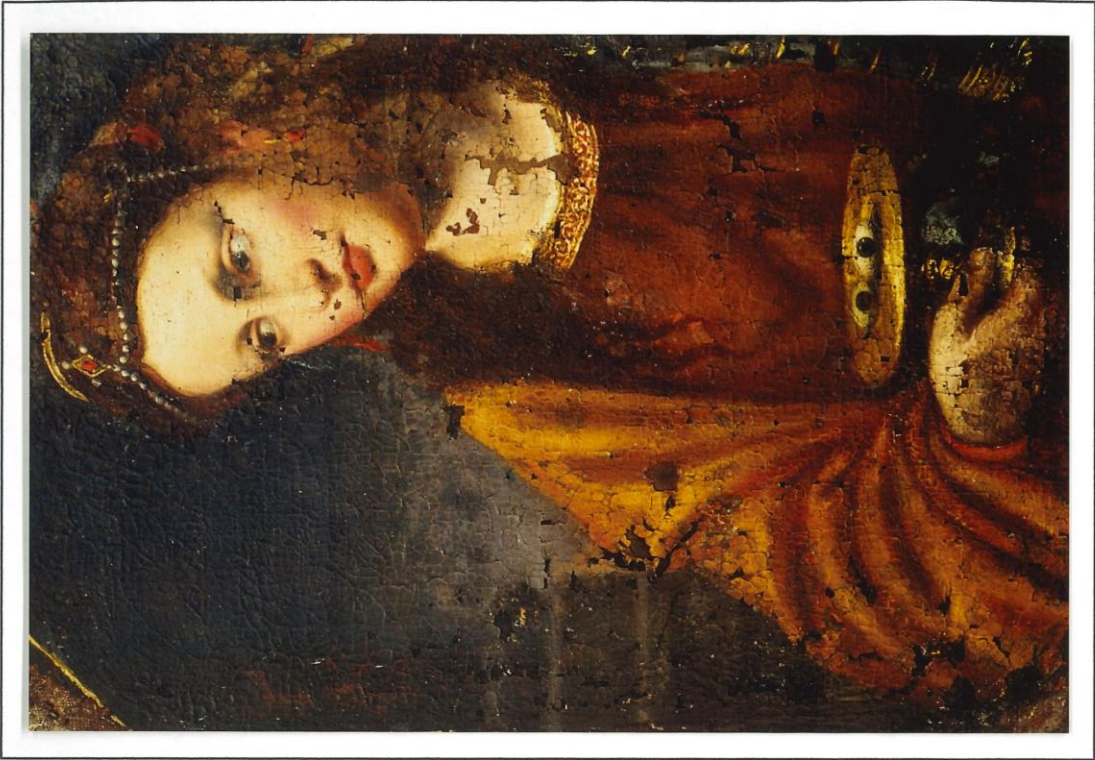
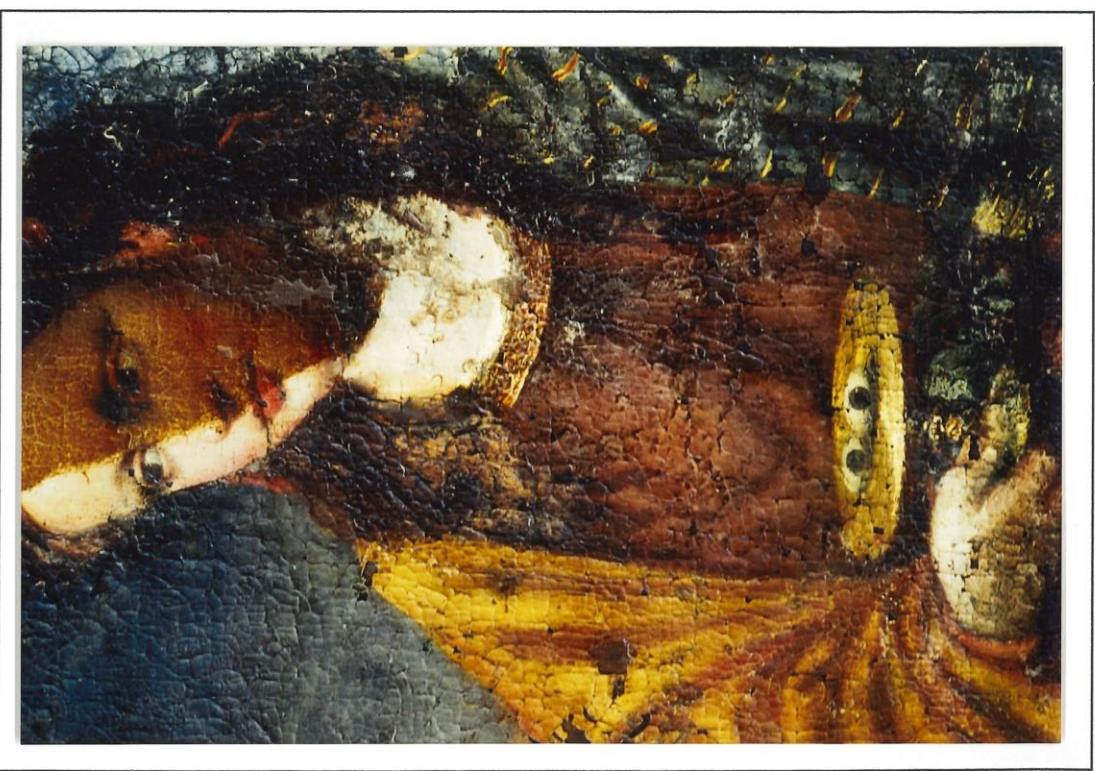
Fasi di pulitura

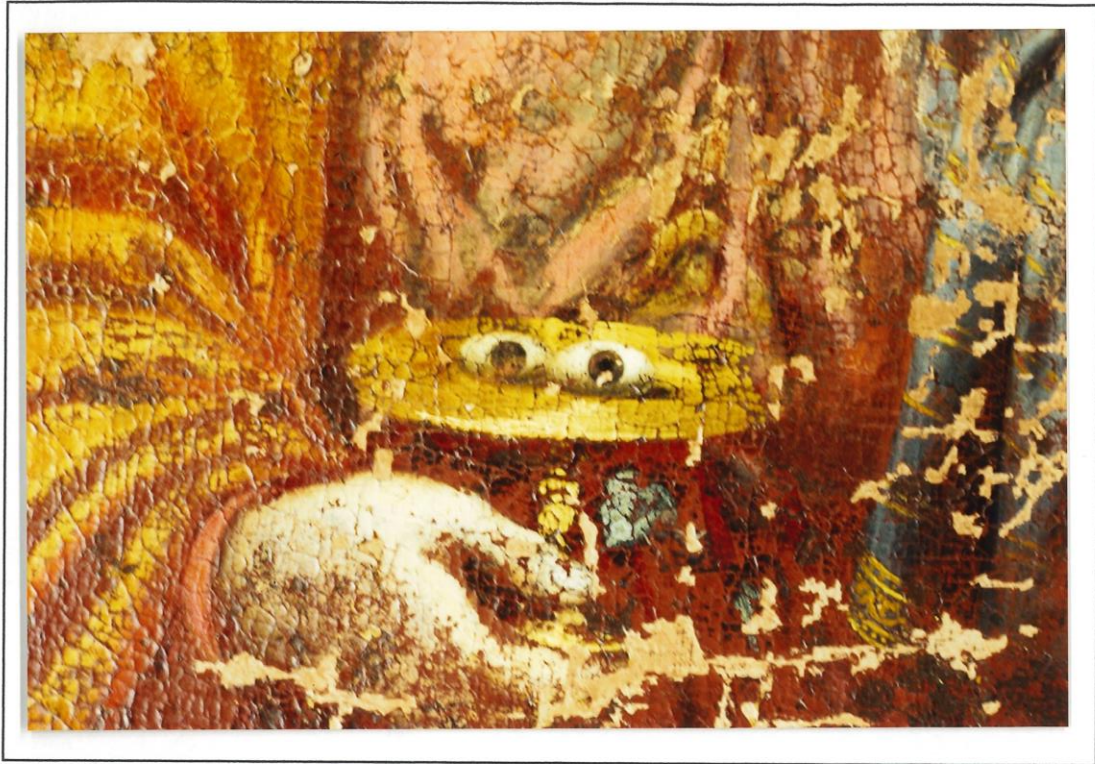
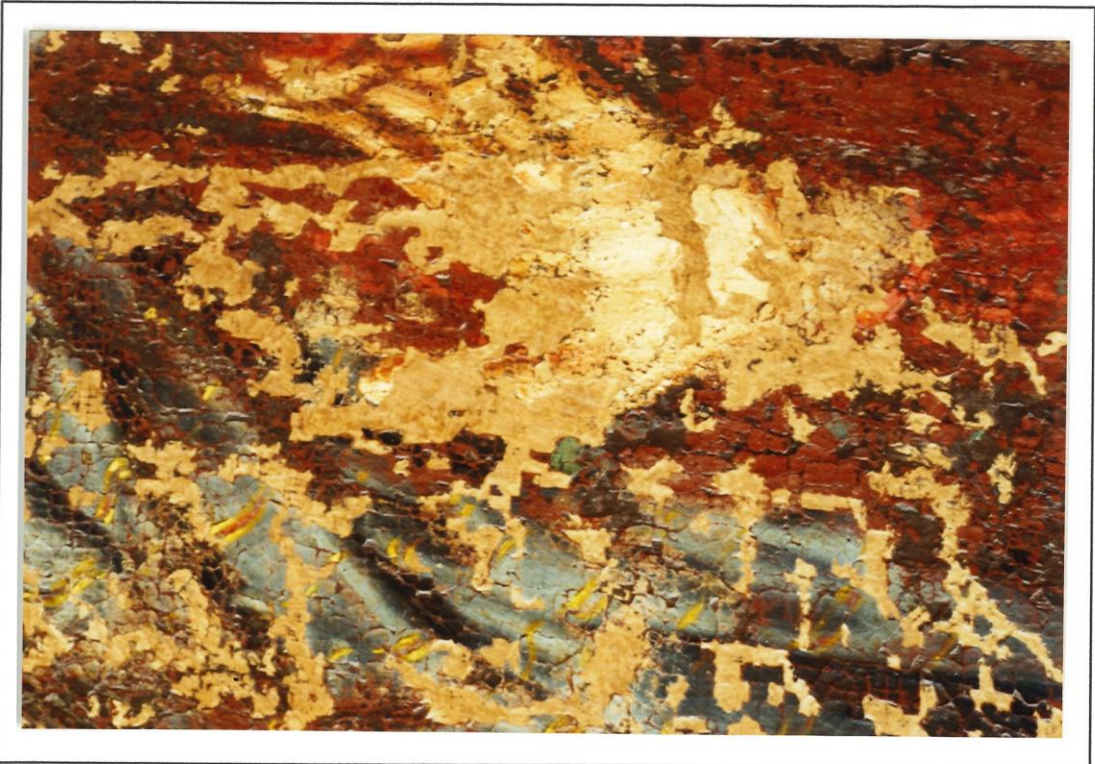
Fasi di pulitura

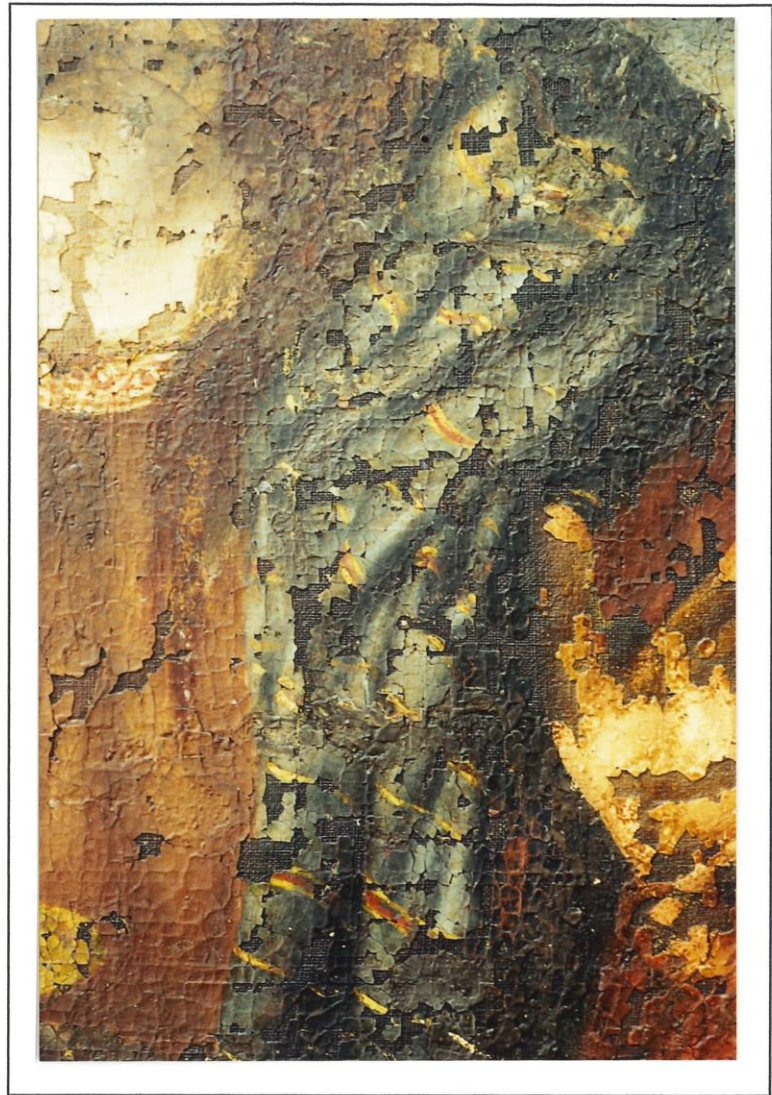
Fase di pulitura
