LA STRA SEPOLCRALE IN MARMO DI ELISABETTA DELLA ROVERE E ISABELLA DI CAPUA, CONSORTI DI ALBERICO I CYBO MALASPINA

Duomo di Massa Carrara. Cripta con i Sepolcri Malaspina

Relazione di fine lavori

OGGETTO: Relazione fine lavori dell'intervento di restauro della lastra sepolcrale in marmo di Elisabetta della Rovere e Isabella di Capua, consorti di Alberico I Cybo Malaspina collocata nella cripta della chiesa dei Santi Pietro e Francesco a Massa.

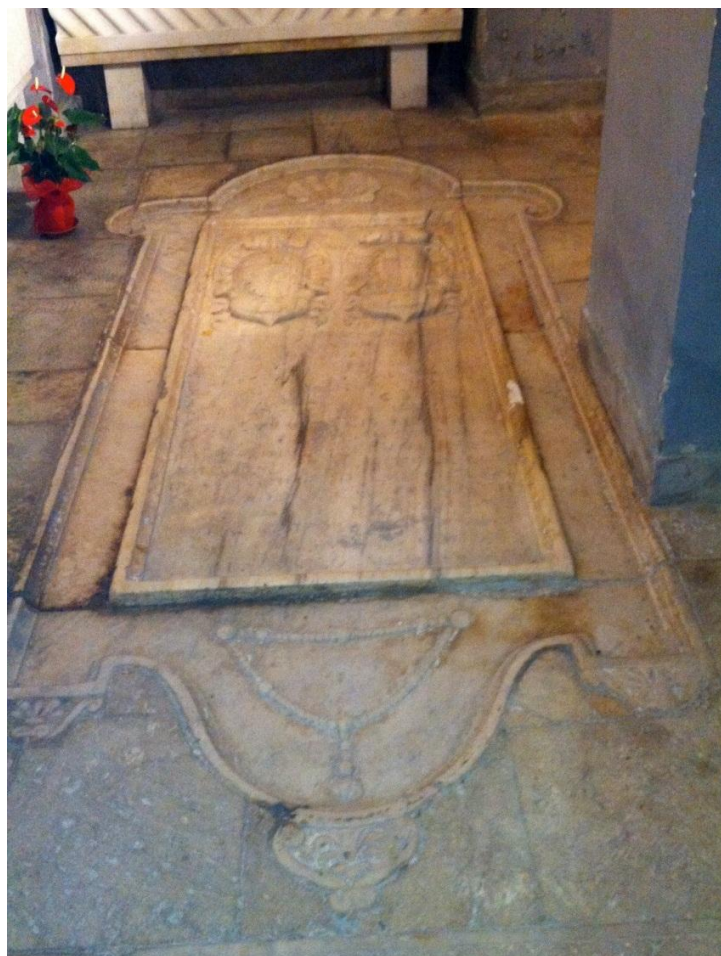
Lastra tombale prima del restauro

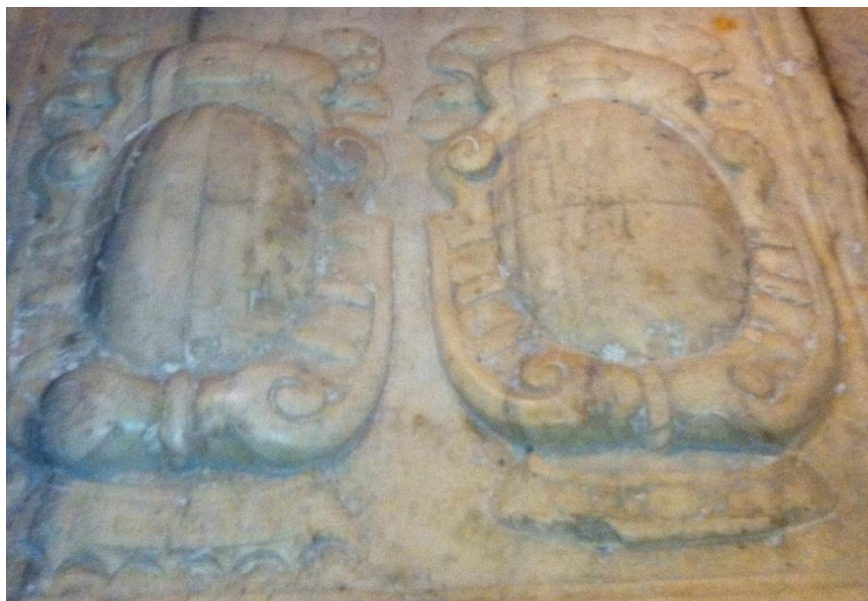
Particolare degli stemmi (prima del restauro)

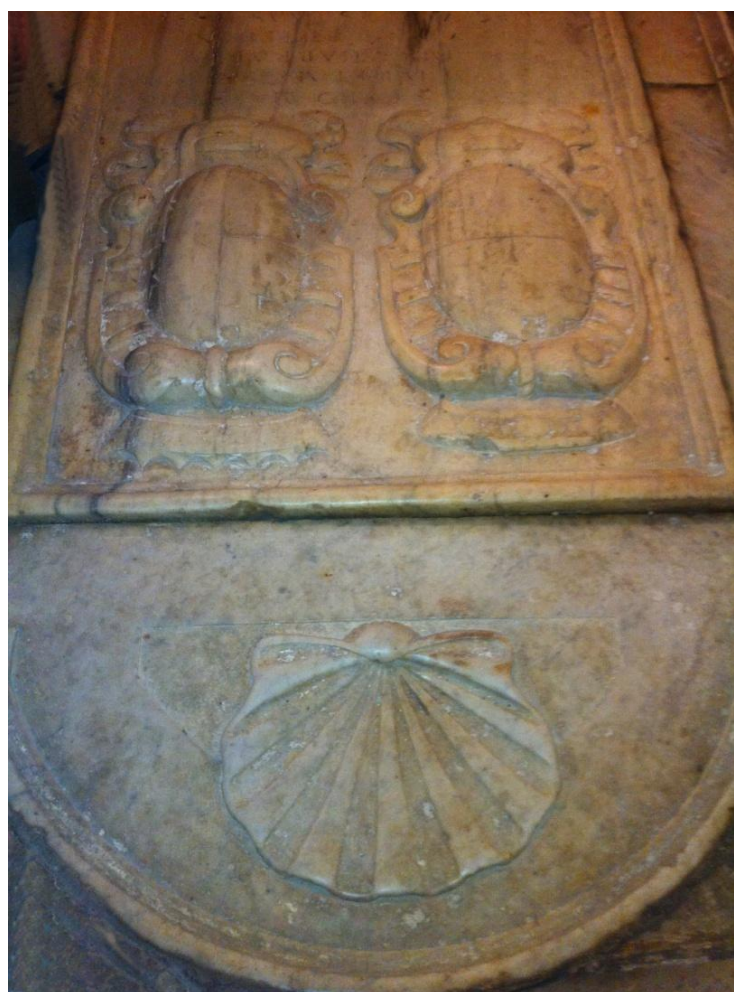
Motivo della conchiglia nella parte superiore (prima del restauro)

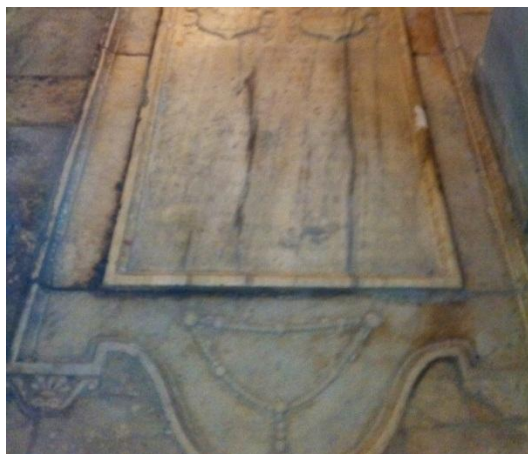
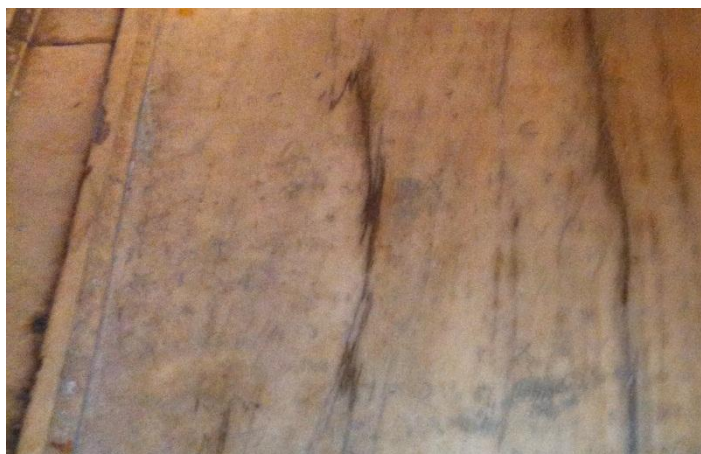
Totale illeggibilità dell'iscrizione (stato prima del restauro)

A causa dell'abrasione per calpestio, la lastra pavimentale di copertura della sepoltura mostrava un'accentuata consunzione delle parti incise fino a **compromettere sensibilmente la leggibilità dell'iscrizione**; le singole lettere risultavano infatti pressoché illeggibili o con tratti notevolmente indeboliti dall'usura superficiale, che aveva portato alla quasi completa perdita dello stucco di riempimento oltre che all'assottigliamento del solco inciso e della lastra stessa nell'ordine di frazioni

di millimetri. Se da un lato tali perdite per abrasione non sono percepibili ad una visione generale, dall'altro esse si manifestano con dirompente evidenza in scala di dettaglio analizzando l'iscrizione.

- Revisione cromatica delle stuccature e delle abrasioni o discontinuità degli strati di finitura, eseguita con acquarelli o tempere per il restauro al fine di restituire unità di lettura all'opera. Al fine di restituire la leggibilità dell'iscrizione, è stato eseguito un ripasso delle lettere mediante l'applicazione all'interno del solco inciso di uno strato sottile di resina fluorurata addizionata a pigmenti minerali rossi. L'impiego di tale resina garantisce la reversibilità di questo intervento integrativo. La colorazione rossa è stata selezionata al fine di ripristinare le cromie originarie, individuate durante le operazioni di restauro attraverso indagine con lente di ingrandimento.

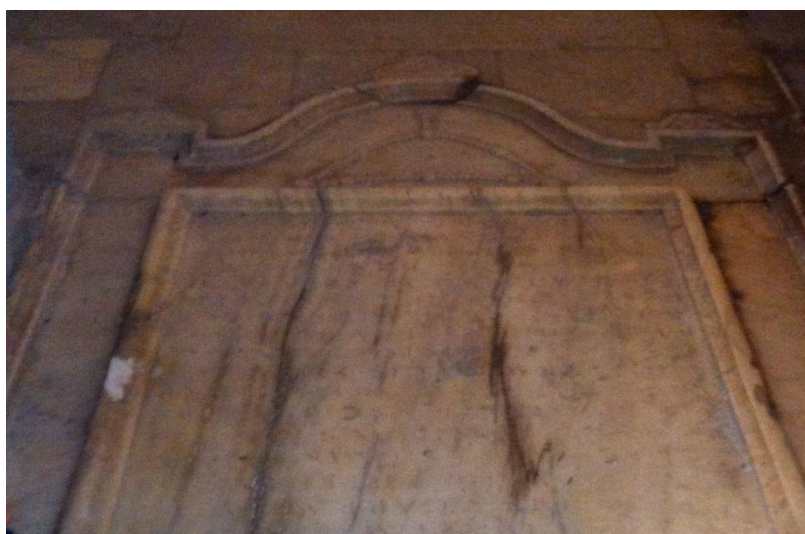
Presenza di depositi, Sali ed alterazione della patina (prima del restauro)

Data la destinazione sepolcrale, la lastra marmorea è soggetta all'aggressione dei nitrati particolarmente diffusi in presenza di sepolture. Infatti, l'opera prima del restauro mostrava chiari segni di questa tipologia di degrado: ad un'osservazione accurata si individuava una consistente presenza di depositi biancastri polverulenti dovuti alla proliferazione delle **efflorescenze saline**, come mostra la fotografia di dettaglio.

All'ossidazione di alcuni metalli inclusi nel marmo si imputa la formazione di macchie giallastre, mentre tutto lo strato superficiale della lastra era variamente interessato dall'accumulo di **depositi** di varia natura.

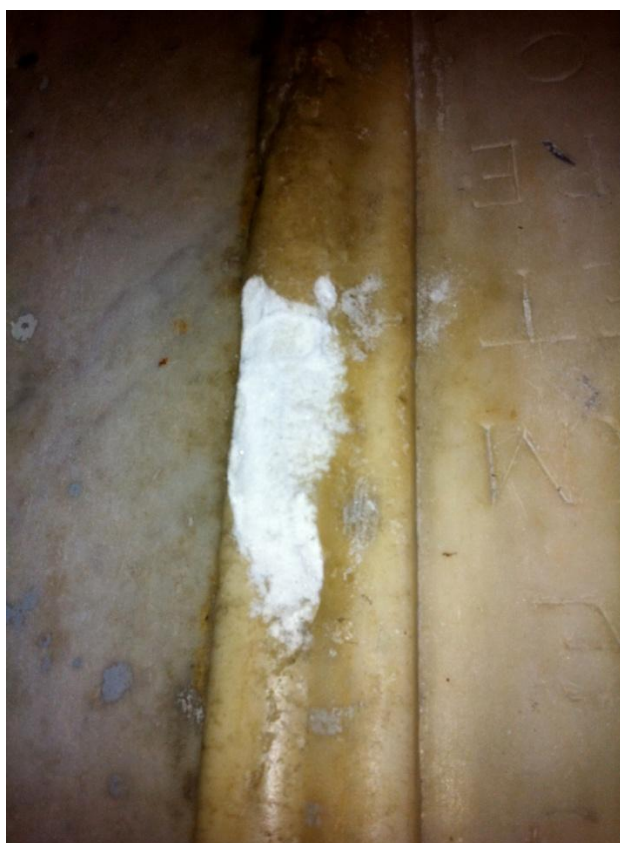
Presenza di efflorescenze saline (stato prima del restauro)

Nel primo caso, sono compresi i fenomeni di cristallizzazione dei sali e di carbonatazione relazionati alla vicinanza con la fonte di nitrati; l'umidità di risalita e di condensa esercitavano una lenta azione disgregante dovuta alla solubilizzazione del carbonato di calcio e alla formazione di cristalli di nitrati ed altri sali.

Si è poi effettuato l'intervento di estrazione di Sali solubili dalle superfici marmoree; inizialmente si è proceduto con una accurata rimozione meccanica a secco delle efflorescenze saline presenti sulle superfici, effettuata mediante utilizzo di pennelli morbidi, bisturi e cottoncini. In una seconda fase sono stati eseguiti interventi più specifici per l'eliminazione di depositi salini più profondi

(criptoflorescenze), mediante ripetute applicazioni d'impacchi assorbenti costituiti da supportanti neutri addizionati ad acqua distillata.

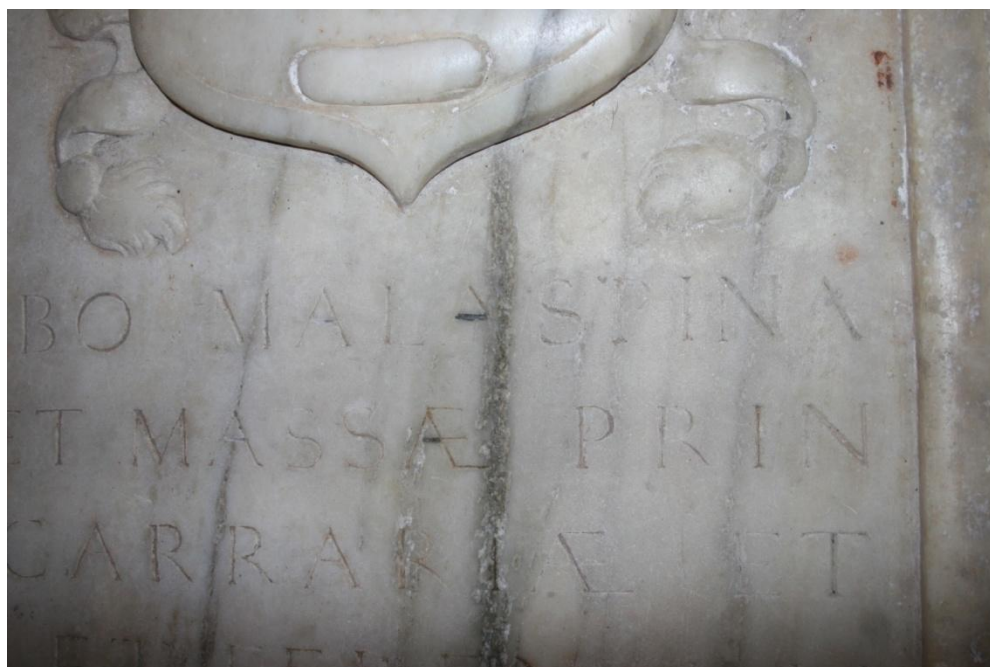
A ciò si aggiungevano gli effetti del degrado di tipo fisico, che si esplica attraverso i meccanismi di gelo-disgelo e di abrasione per calpestio; tali effetti interessavano esclusivamente lo strato materico superficiale, con un aspetto saccaroide dato da granuli di calcite in rilievo. Nel tempo si erano formate inoltre alterazioni cromatiche della patina, dovute ai processi di messa in equilibrio dell'interfaccia marmo-atmosfera, mentre la presenza delle striature venate è da riferirsi alla conformazione naturale di questa lastra marmorea e quindi fa parte delle caratteristiche distintive del materiale, cui il restauro ha restituito l'originario equilibrio tonale attraverso l'eliminazione dei depositi alteranti.

Consumazione dei rilievi e delle incisioni

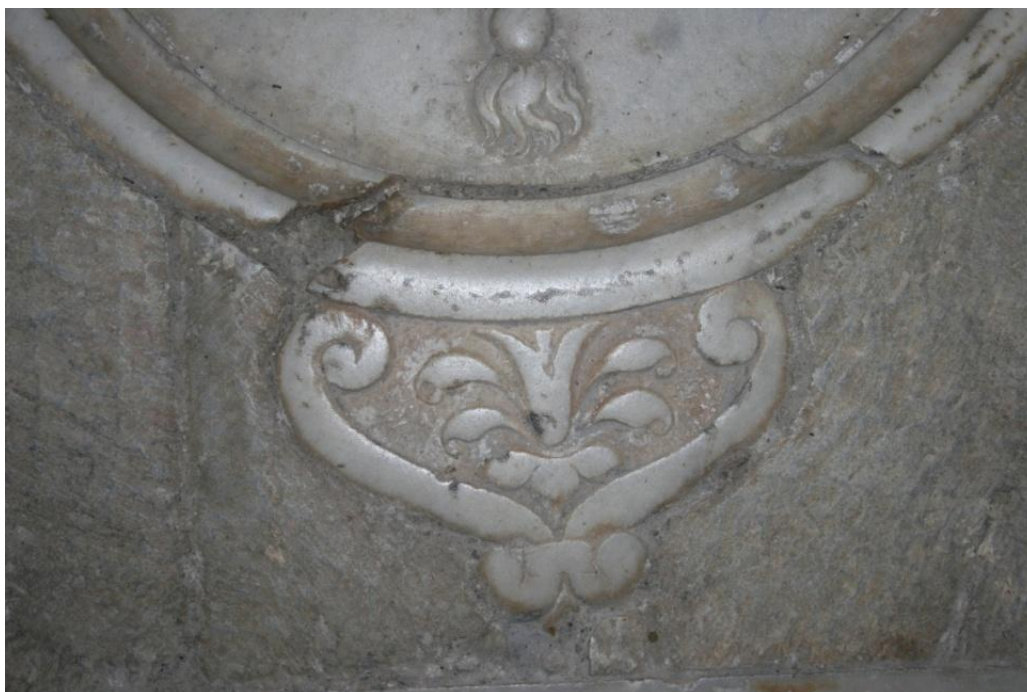
Inoltre era possibile individuare, soprattutto nelle zone aggettanti perimetrali, delle piccole **scagliature** della superficie marmorea, riferibili alla decoesione corticale del materiale in punti già in origine caratterizzati da una maggiore debolezza dal punto di vista strutturale e compositivo.

Scagliature e mancanze

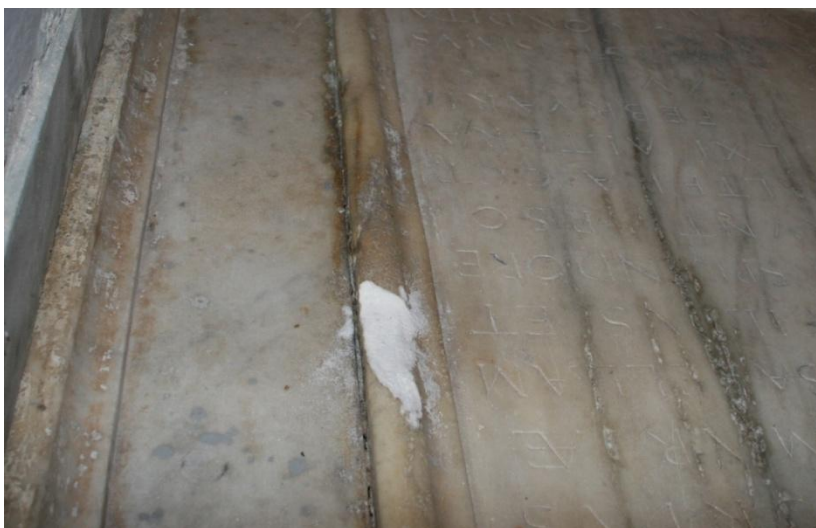
Efflorescenze saline ed alterazione cromatica delle superfici

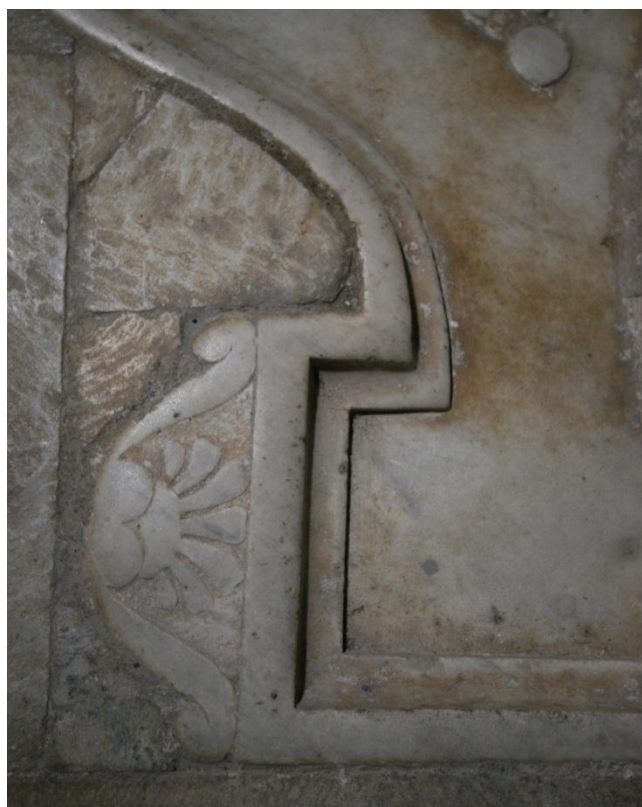
Diffusa presenza di macchie e depositi superficiali variamente coerenti

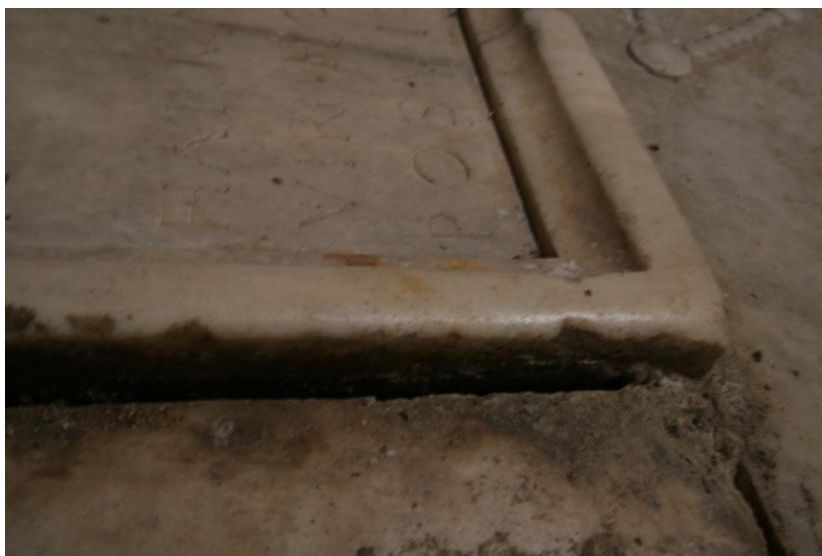
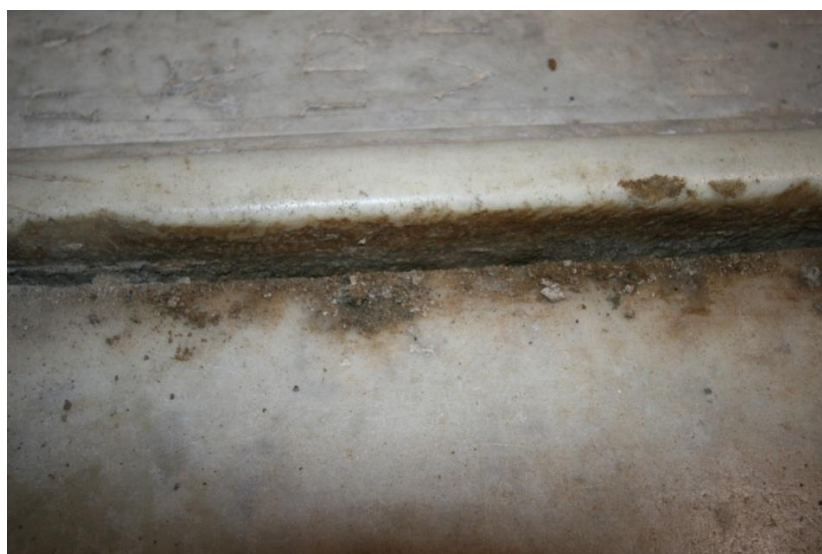
Rimozione delle stuccature non più idonee

Per quanto concerne le vecchie stuccature, si è effettuato una verifica puntuale con rimozione di quelle non più idonee. Le stuccature che presentavano fenomeni di sgretolamento, fessurazione e disaggregazione sono state rimosse mediante utilizzo di martelletti, bisturi a lama fissa e spatole in acciaio. Tale operazione si è resa necessaria al fine di sostituire tali stuccature con malta più idonea alla perfetta sigillatura della lastra tombale, evitando così l'ulteriore accumulo di polveri e sporco all'interno della tomba.

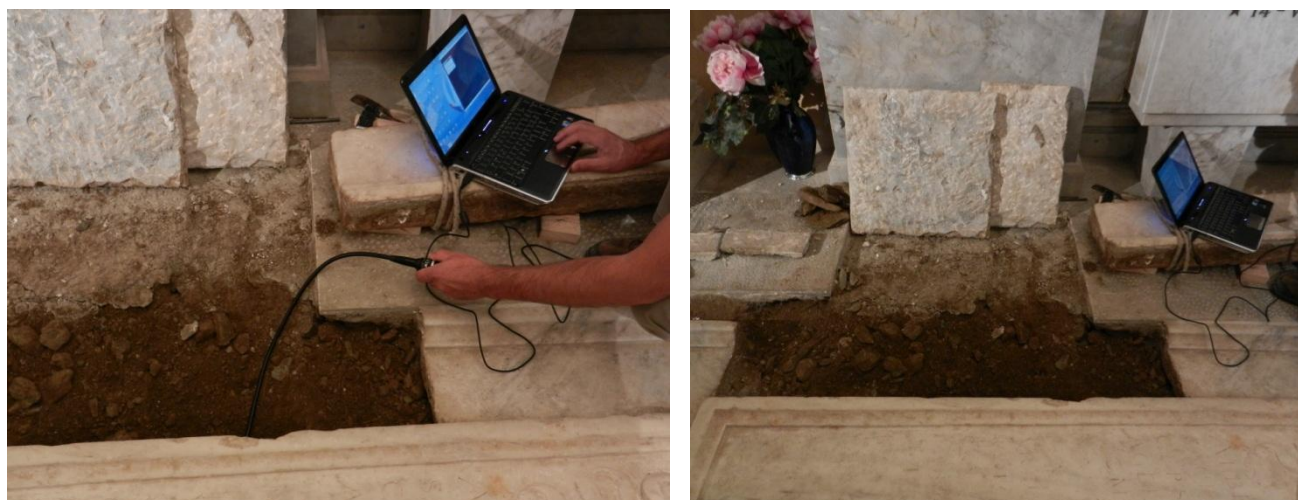
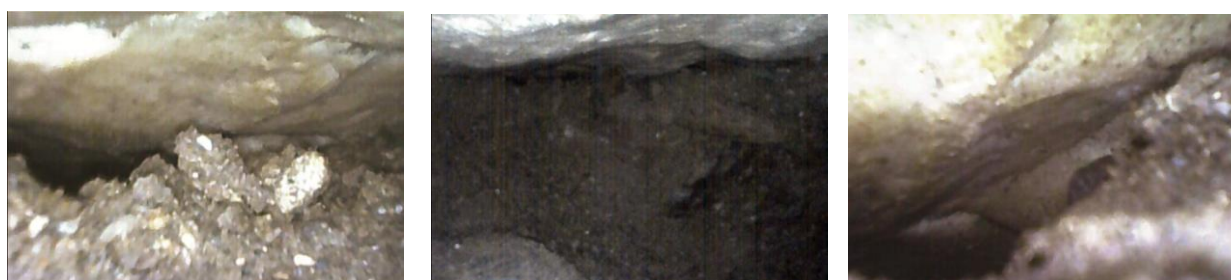
Indagine endoscopica

In un'area resa ispezionabile in seguito al distacco di alcuni frammenti lapidei instabili, è stata eseguita un'indagine endoscopica, che ha accertato la presenza di terriccio e riempimento compatto al di sotto della lastra. Da ciò si desume che, almeno nell'area ispezionata non vi sono cavità apparati murari.

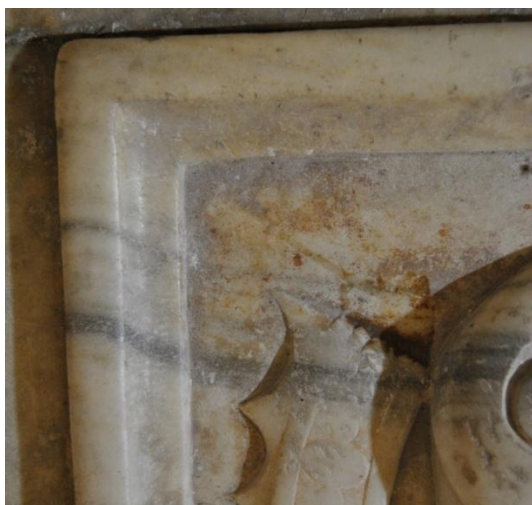
Ossidazione dei componenti minerali del marmo

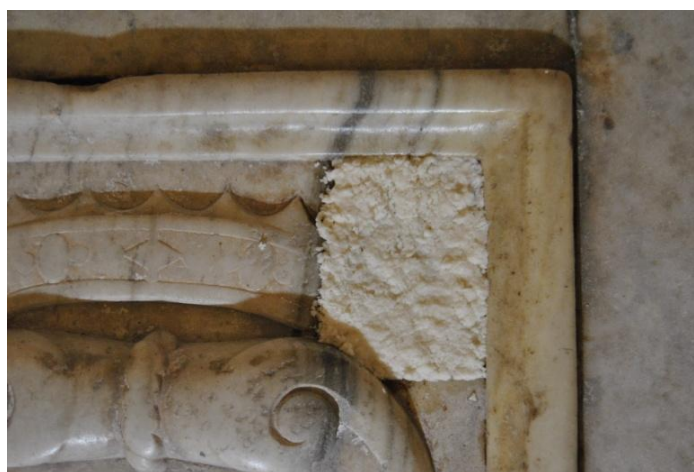
Applicazione di impacco

E' stato in tal modo effettuato un intervento graduale e selettivo di pulitura mediante impacco chimico con supportante a base di cellulosa pura (Arbocel), eliminato poi con successivi e ripetuti cicli di risciacquo con acqua demineralizzata. L'obiettivo perseguito durante le operazioni di asportazione dei depositi è stato quello di raggiungere un idoneo livello di pulitura, rispettando la patina senza intaccarne i materiali costitutivi ed originali.

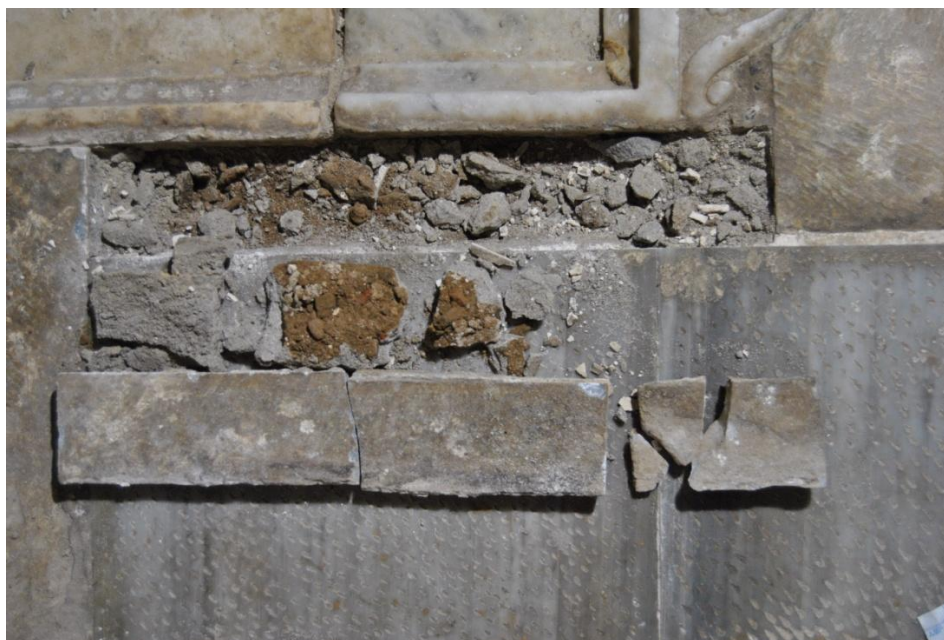
Sono state individuate aree dove si registra disgregazione della malta e del terriccio argilloso posti per regolarizzare la planarità del suolo entro cui è inserita la lastra. La perdita di regolarità di tale strato ha seriamente compromesso la stabilità delle lastre in marmo; il successivo e ripetuto calpestio del monumento da parte dei fedeli ha aggravato la situazione portando alla rottura di alcune parti. Per tale motivo, si è eseguito un accurato e puntuale ripristino delle superfici sottostanti il monumento. I frammenti di lastre sono stati recuperati, riassemblati, riadesi con opportuni prodotti, ed infine ricollocati nella propria sede originale.

Distacco e ripristino di frammenti distaccati

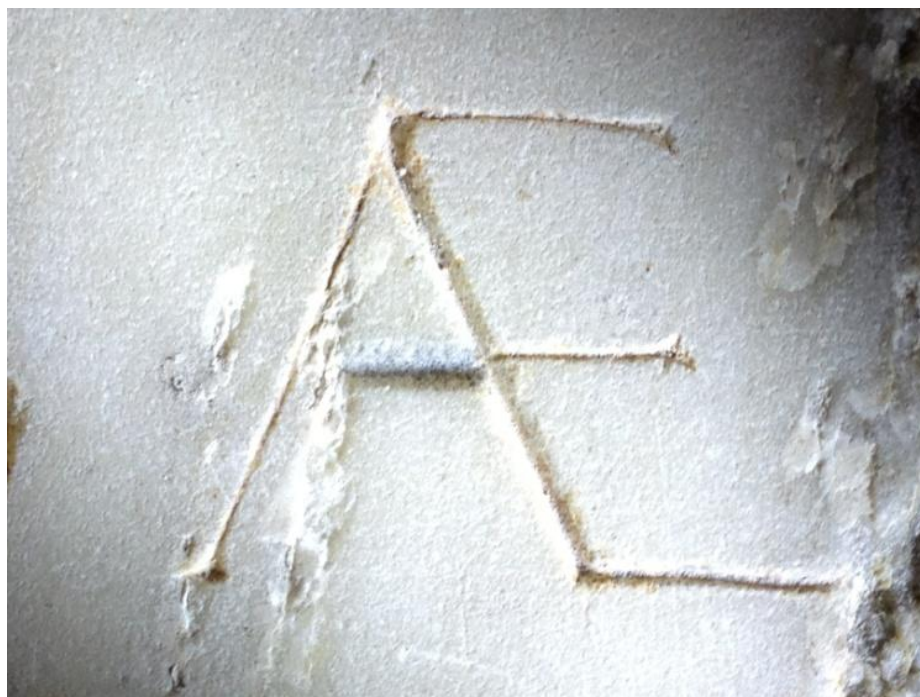
Tracce di colore rosso all'interno delle lettere

Revisione cromatica delle stuccature e delle abrasioni o discontinuità degli strati di finitura, eseguita con acquarelli o tempere per il restauro reversibili al fine di restituire unità di lettura all'opera; inclusi gli oneri relativi ai saggi per l'individuazione della miscela pigmento-legante più idonei alla preparazione delle tinte. Al fine di restituire la leggibilità dell'iscrizione, è stato eseguito un ripasso delle lettere mediante l'applicazione all'interno del solco inciso di uno strato sottile di resina fluorurata addizionata a pigmenti minerali rossi. L'impiego di tale resina garantisce la reversibilità di questo intervento integrativo. La colorazione rossa è stata selezionata al fine di ripristinare le cromie originarie, individuate durante le operazioni di restauro attraverso indagine con lente di ingrandimento.

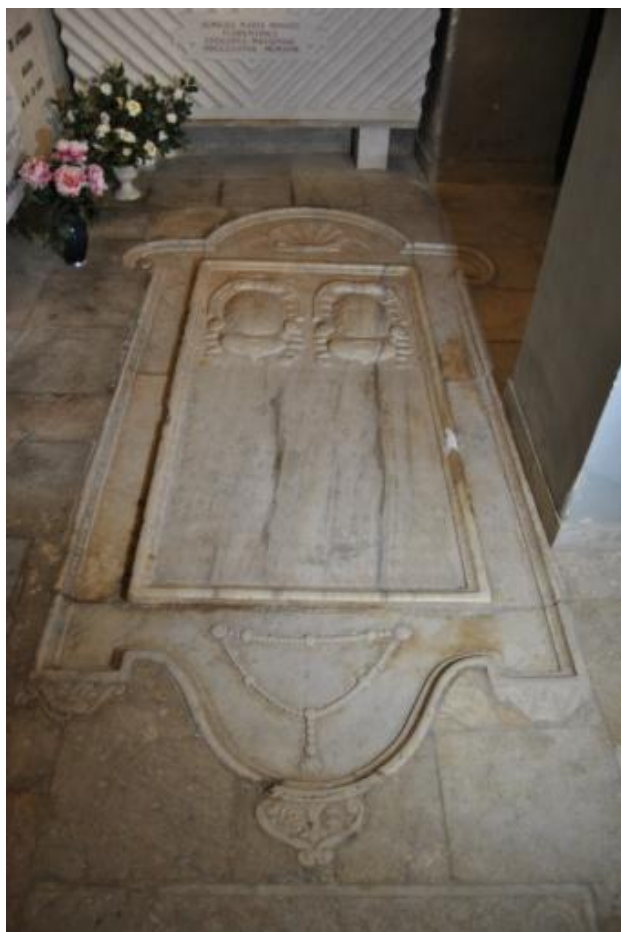
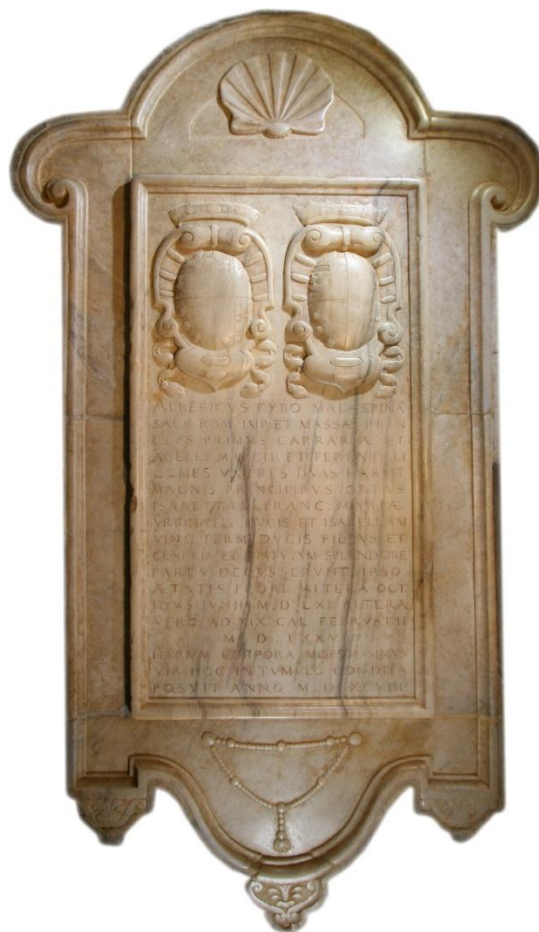
Vista generale della tomba prima e dopo l'intervento
