Essedi s.n.c.

SCHEMA DI RESTAURO

<b>A</b>	
<b>LUOGO</b>	Provincia di: Massa-Carrara
	Comune :Massa
	Località: Canevara
<b>PERTINENZA</b> (chiesa, museo, privato)	Chiesa di S.Antonio Abate
<b>OGGETTO</b>	Autore:
	Datazione:
	Soggetto: Crocifisso
	Tipologia, materiale, tecnica e dimensioni: scultura in legno,dipinta e dorata Cristo:120x120cm Croce:280x200
	Elementi correlati:

<b>FINANZIAMENTO</b>			
<b>OPERATORI</b>	D.Frati-S.Balderi		
<b>LUOGO DEL RESTAURO</b>	Laboratorio Essedi in Pietrasanta		
<b>INIZIO LAVORI</b>	10.07.1999	<b>FINE LAVORI</b>	03.04.2000

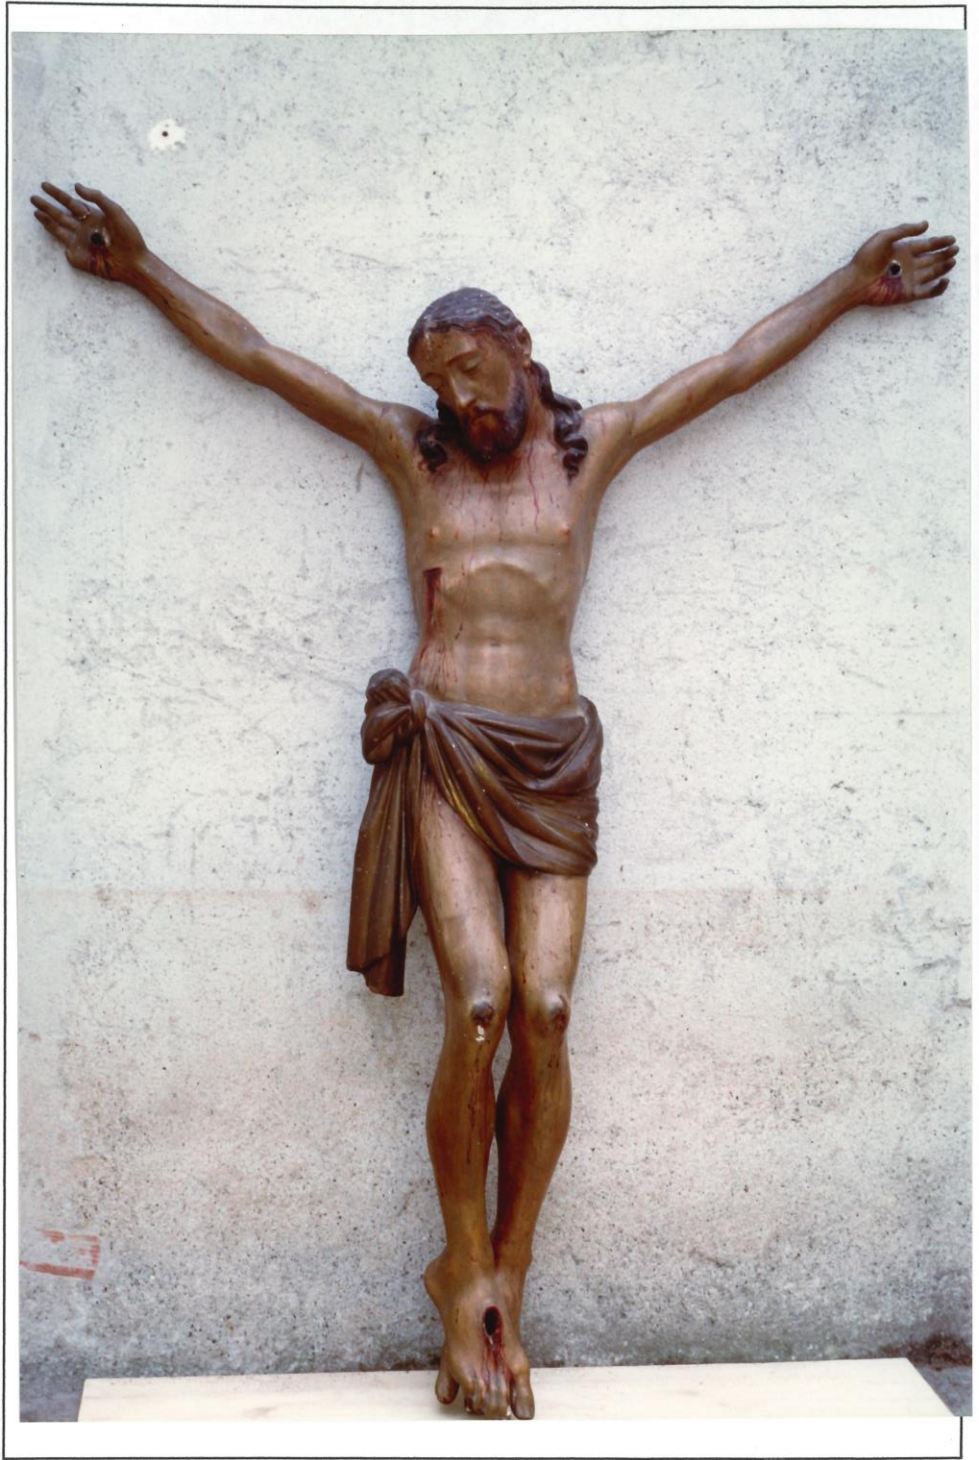
Foto generale preintervento

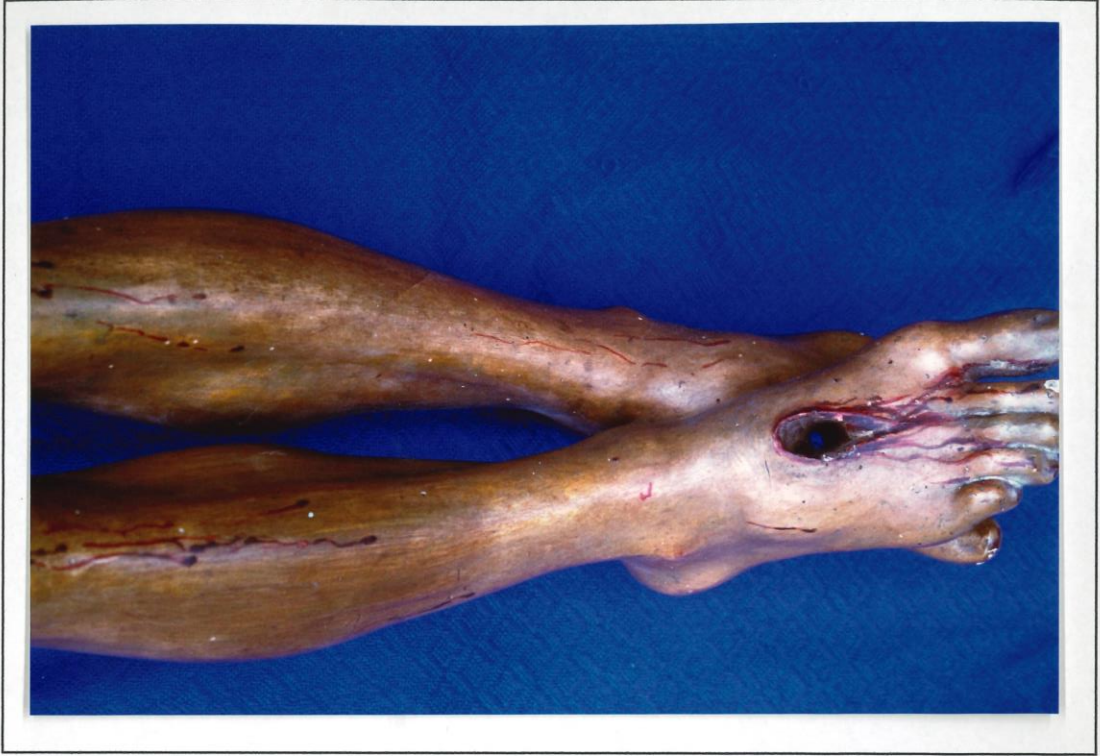
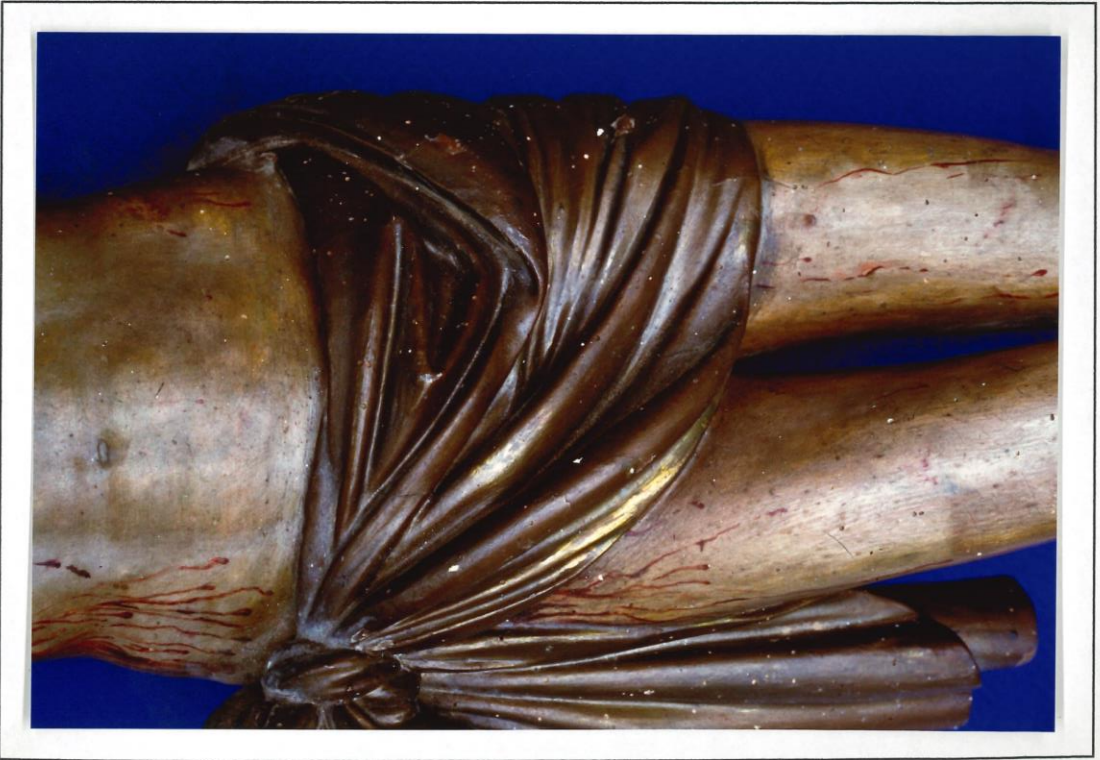
Particolari preintervento

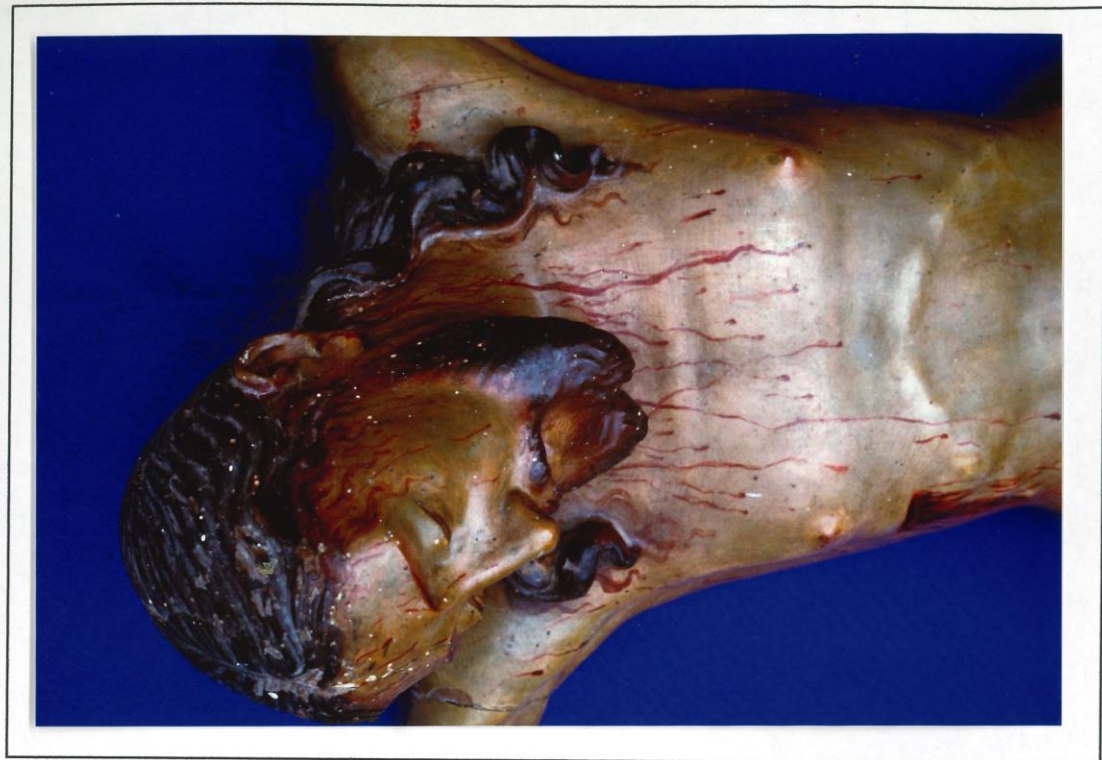
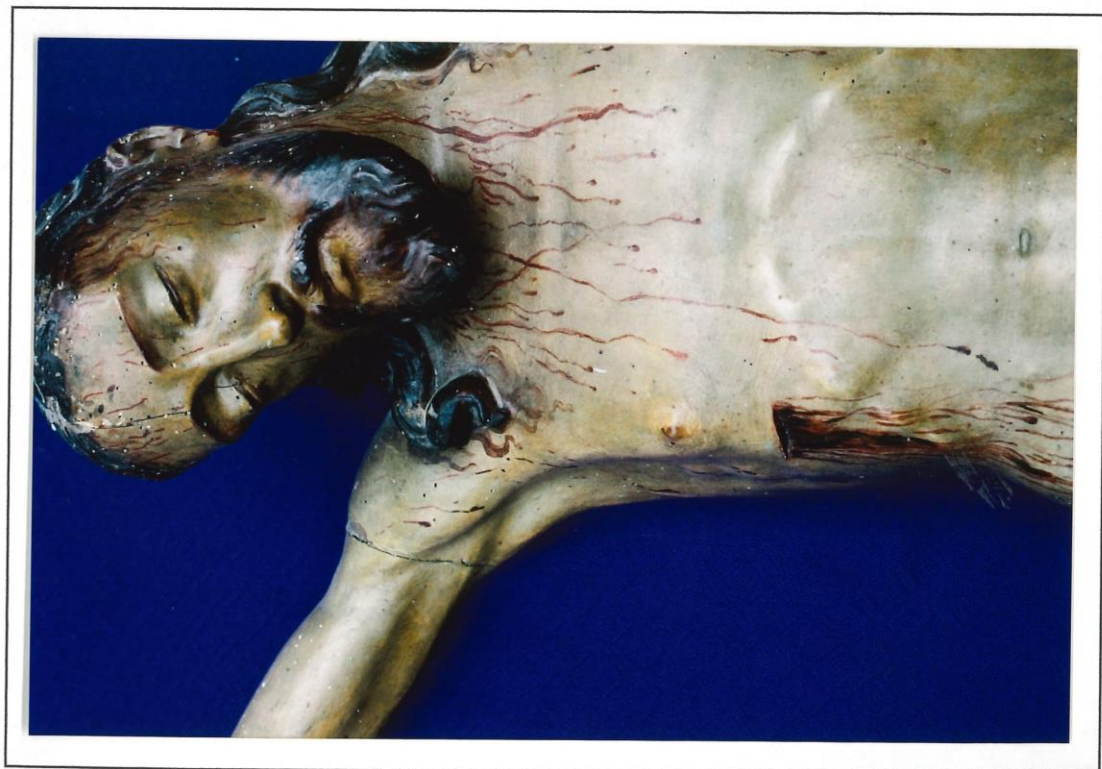
Particolari preintervento

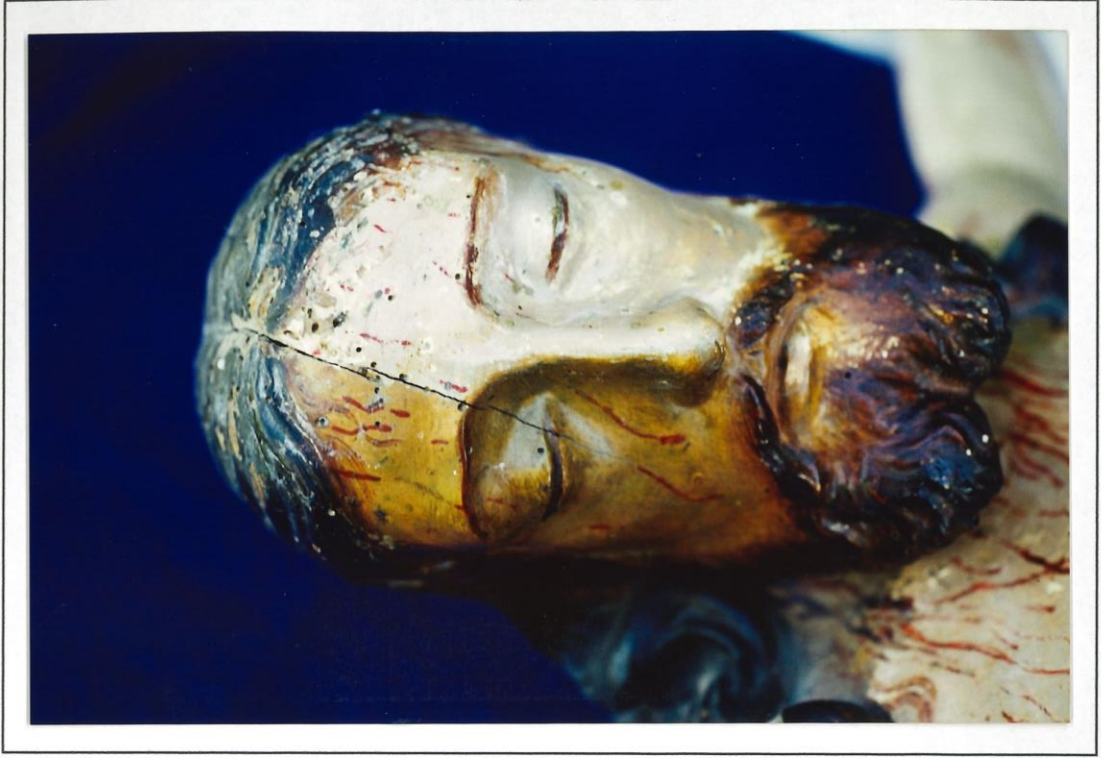
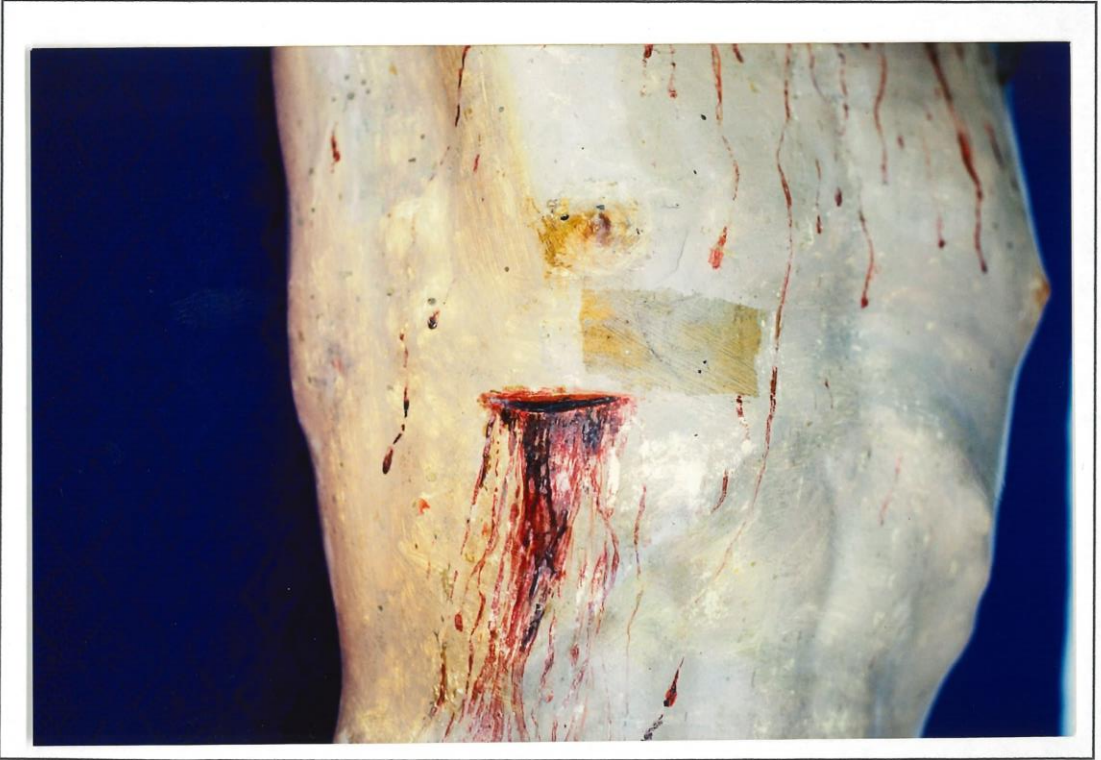
Fasi di pittura

Per quanto concerne la croce sono state effettuate numerosissime fermature a colletta sul colore rosso aranciato e dopo una leggera pulitura questo è stato stuccato e ripreso pittoricamente.

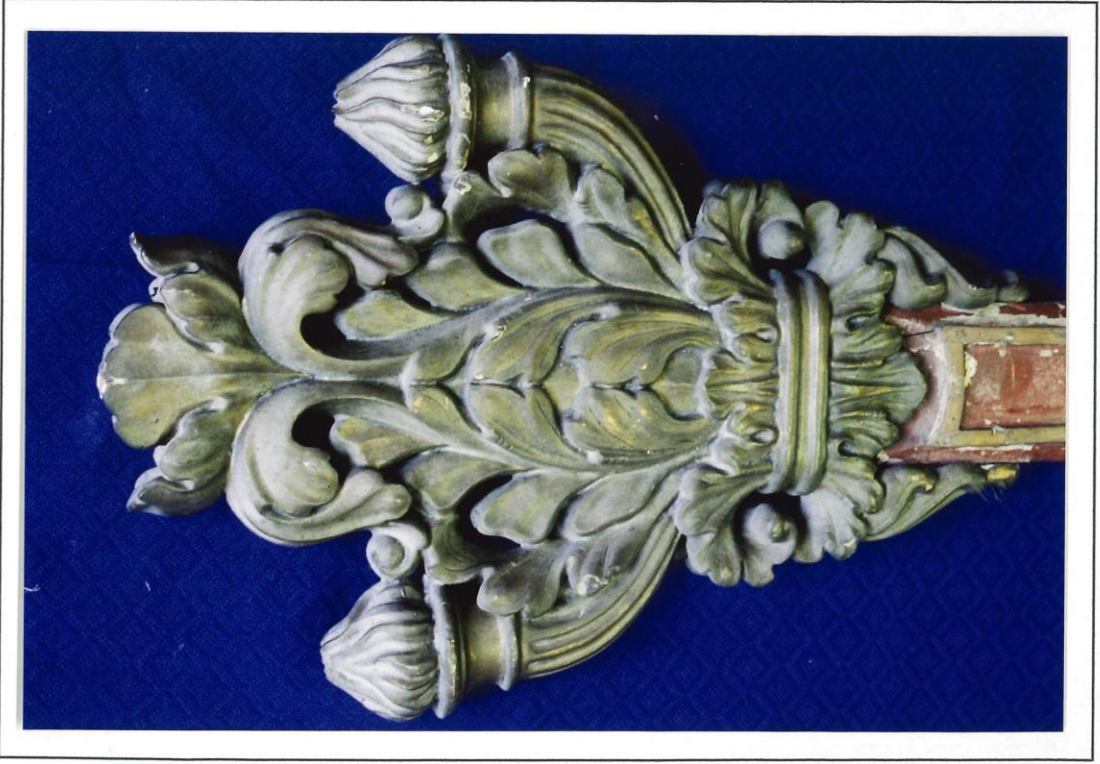
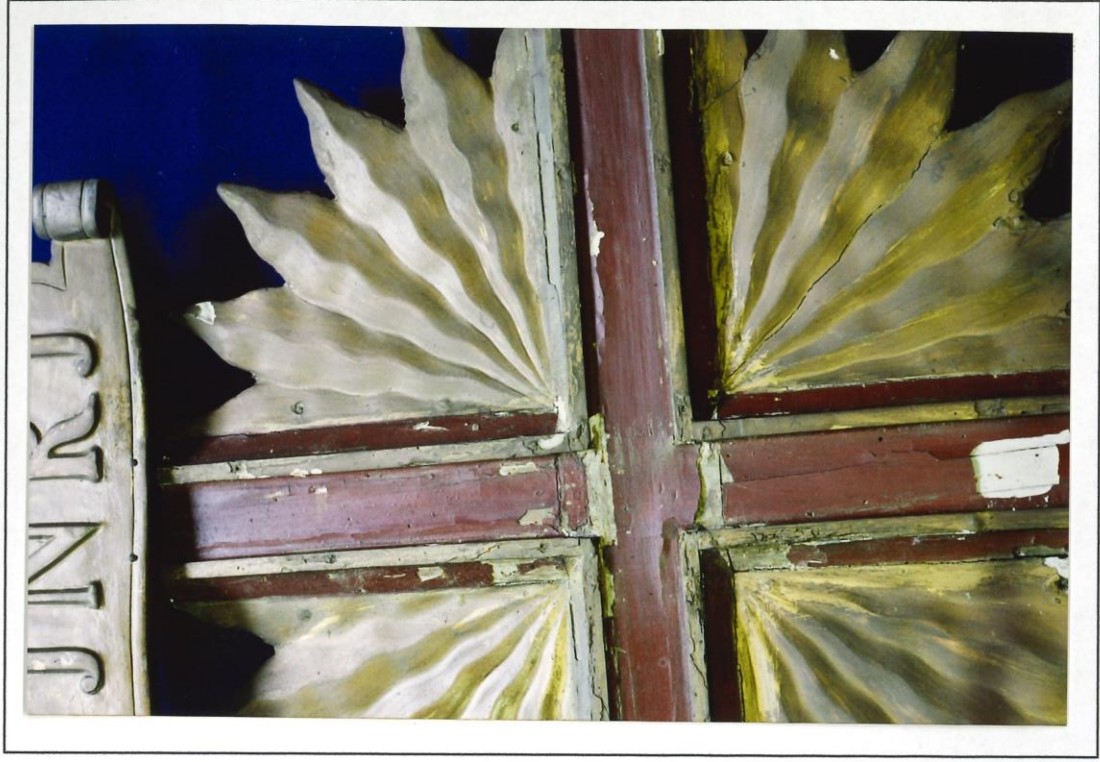
Particolari della croce preintervento

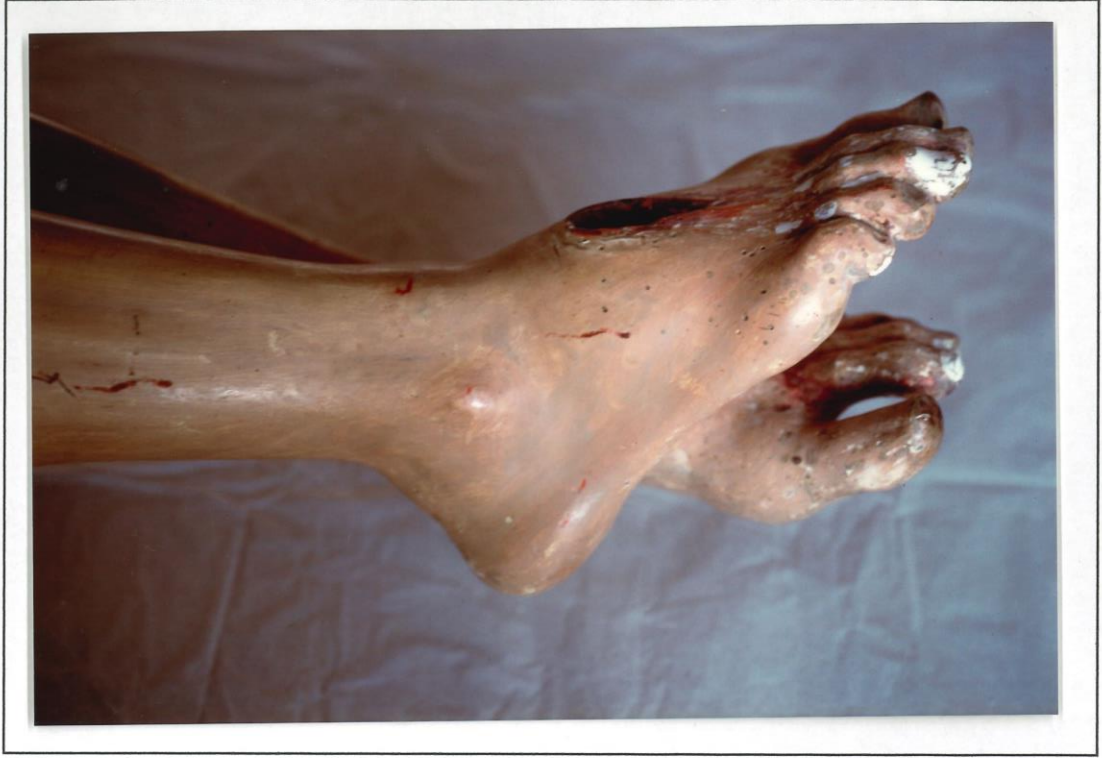
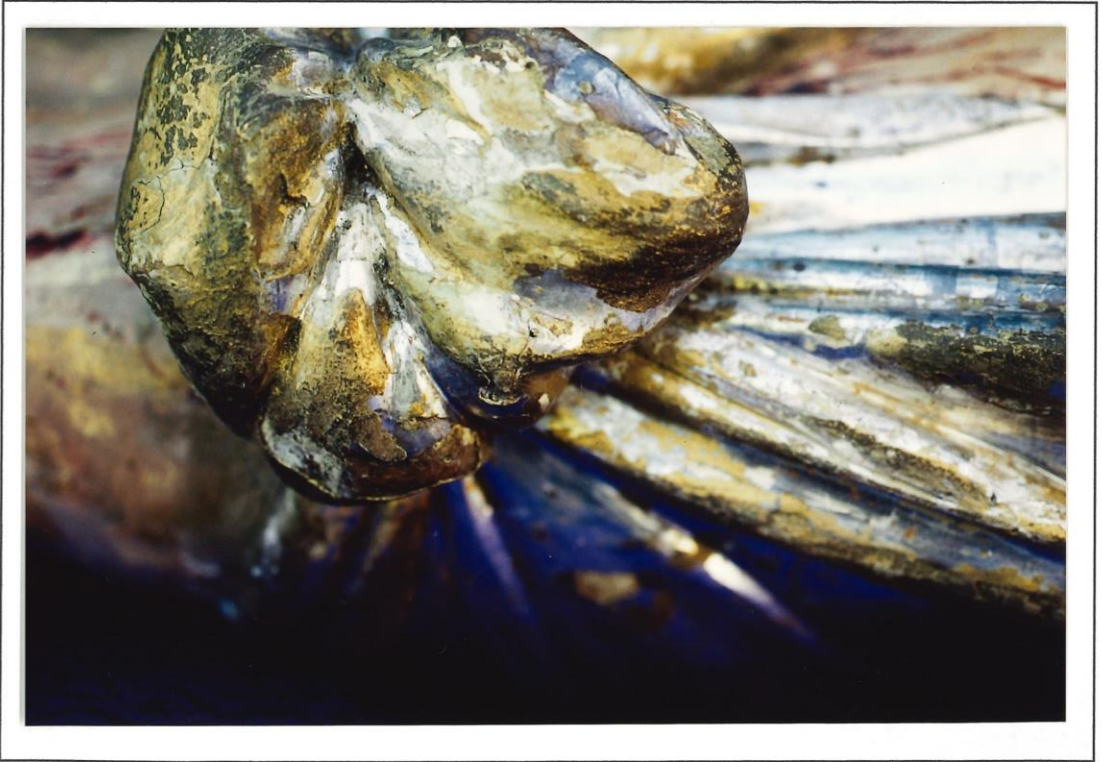
Particolari pulitura e stucchi

Previa documentazione fotografica è stata effettuata, sul Cristo, la rimozione della spessa vernice sull'incarnato con alcool addensato e della porporina sul perizoma con decapante PHASE. Il colore originale , molto sottile, si presentava in buone condizioni e quindi è stata semplicemente effettuata una disinfestazione con PERMETAR, la stuccatura delle mancanze e dei fori di tarlo con gesso e colla. Tutte le stuccature sono state riprese pittoricamente con colori a vernice. E' stato ricostruito il dito mancante e buona parte della corona in araldite. Ed infine applicato un protettivo a base di vernice Damar e cera.

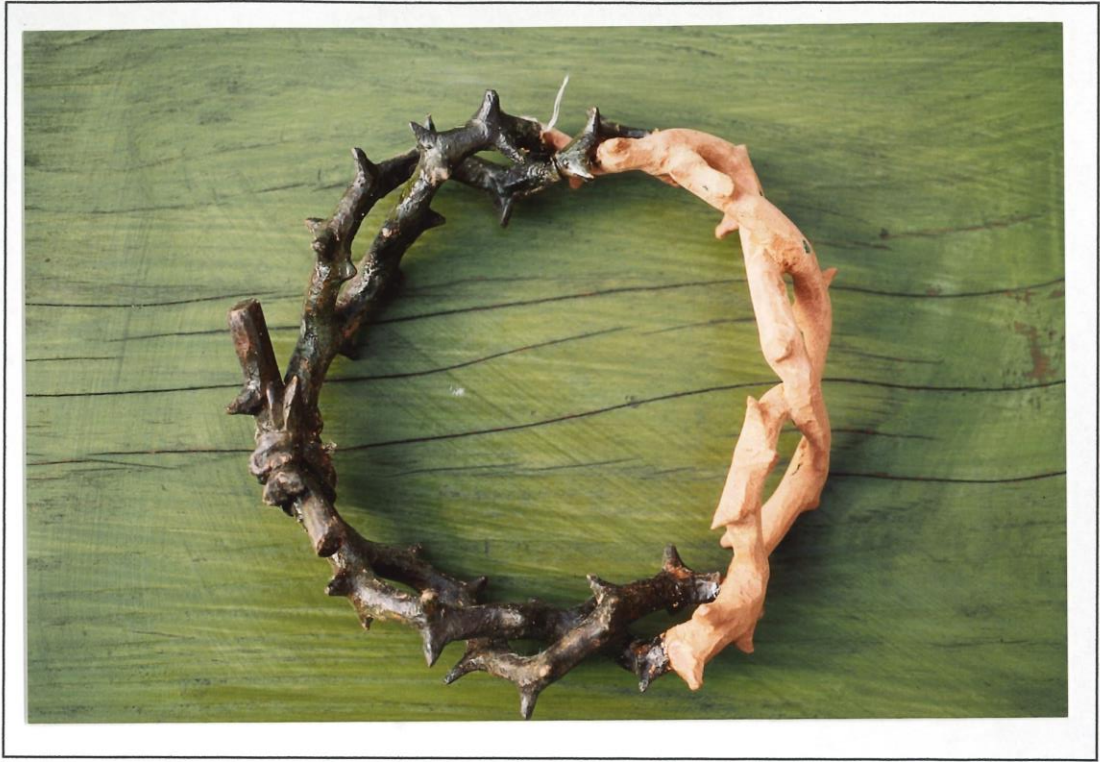
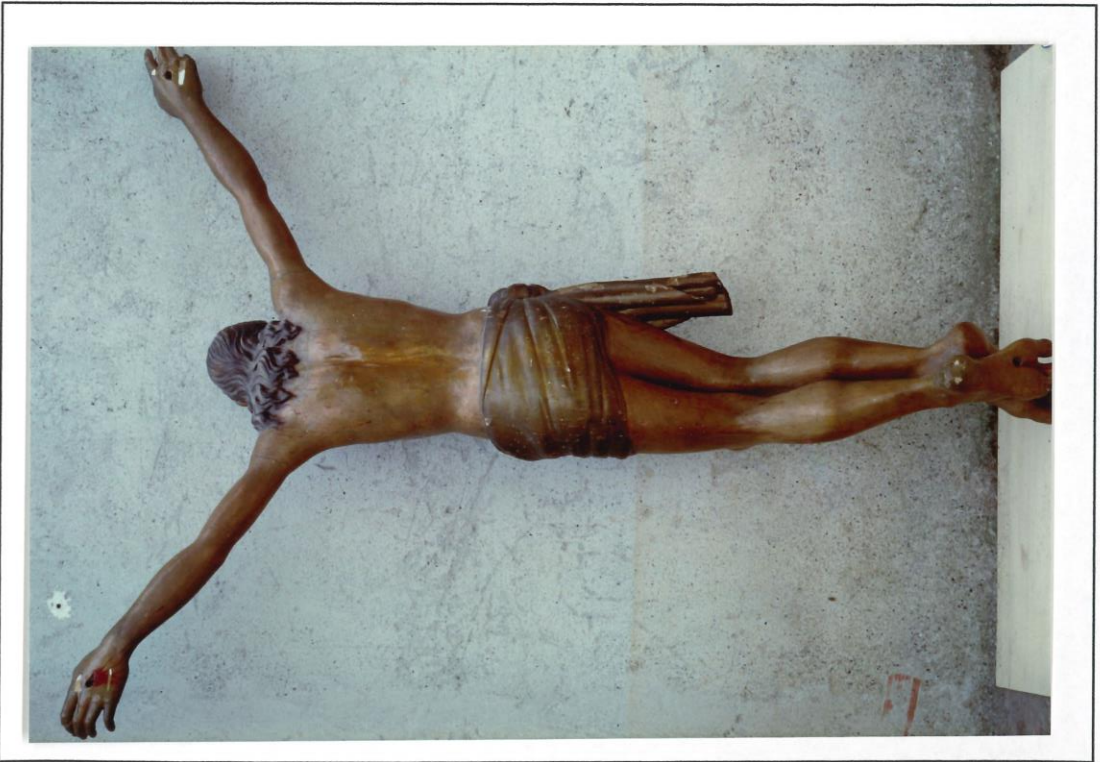
Retro preintervento e ricostruzione corona
