Quarrata, 02/01/2005 POS.NE _____ N° _____

All'att.ne Arch. Alessandro Baldassarri

RELAZIONE TECNICA SU I DIPINTI DELLA VILLA DI CORLIANO *INRIALE*

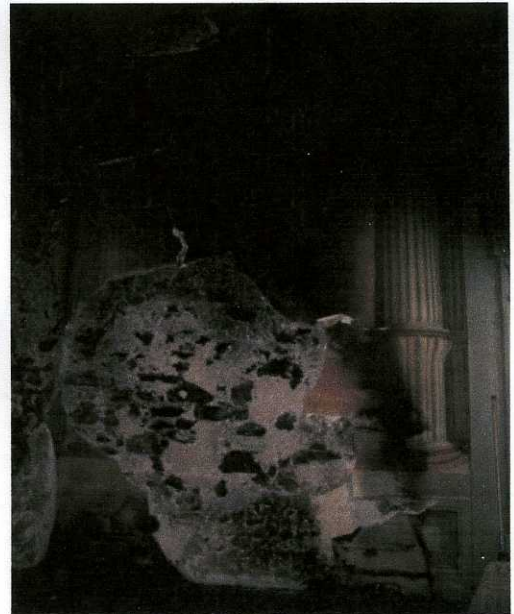
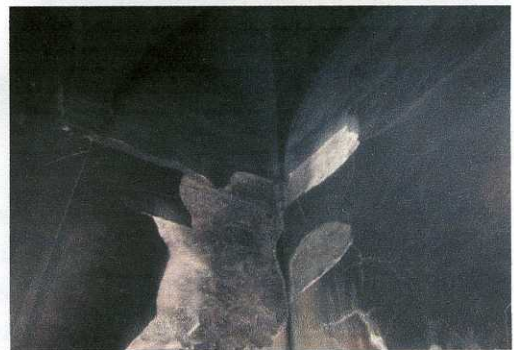
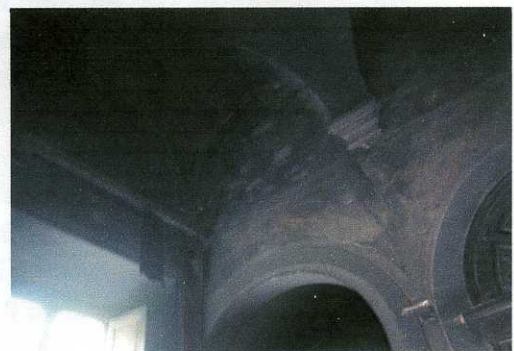
Purtroppo possiamo subito dire che nella zona d'angolo dove è avvenuto l'incendio il dipinto ed il suo intonaco sono per una buona parte irrimediabilmente perduti, causa il grande calore sprigionato dalle fiamme il colore del dipinto si è bruciato e buona parte dell'intonaco si è staccato dal supporto murario schiantandosi a terra riducendosi così in una miriadi di frammenti irricognoscibili.

In questa zona vi sono per miracolo ancora grandi parti di intonaco ancora su la parete ma completamente distaccati dal muro con forti ed evidenti crepe trasversali è evidente e necessario un accurato intervento di consolidamento cercando nello stesso tempo di riavvicinare le parti sollevate.

Potendo raccogliere alcuni piccoli frammenti ho eseguito dei saggi di pulitura con vari metodi, dovendo purtroppo così constatare che per quanto riguarda il recupero del dipinto nella zona dell'incendio è totalmente compromesso come temevo, il fuoco ha completamente carbonizzato il colore, rimane solo da verificare fino a che punto questo ha agito rendendo vano il tentativo di pulitura.

La speranza è che sia circoscritta alla zona dell'incendio.

L'intervento poi che si andrà ad effettuare su il dipinto della stanza della Hall da dove è scaturito l'incendio si differenzia sostanzialmente rispetto al soprascritto in due o tre punti principali, un primo punto riguarda il processo di pulitura, con molta probabilità qui le applicazioni complessanti eseguite con pasta di cellulosa e silice microcristallina dovranno essere maggiori causa la quantità superiore di nero fumo adagiato su la superficie del dipinto facendo comunque molto attenzione alle parti del colore steso a secco ed eventualmente andarle a fissare come sopra descritto. Due l'intervento di consolidamento si prospetta molto più complesso rispetto alla scala perché vi sono grossi parti saltate e distaccate nella zona da dove è partito l'incendio, pertanto prima di tutto dovrà essere fatto un intelaggio su tutta la superficie interessata da questo danno, onde evitare altre accidentali cadute questa verrà eseguita con tela a velatino in cotone e colletta di gelatina a freddo, dopo di che si provvederà ad iniezioni a base di calce esente da Sali efflorescibili ripetute a distanza di tempo onde evitare un eccessivo peso all'interno del distacco,

nello stesso tempo la dove è possibile si effettuerà una pressione lenta e compatta cercando di avvicinare il più possibile l'intonaco al muro, successivamente si procederà con la completa stuccatura al margine della lesione con malta a base di calce lafarg e sabbione di cava selezionata.

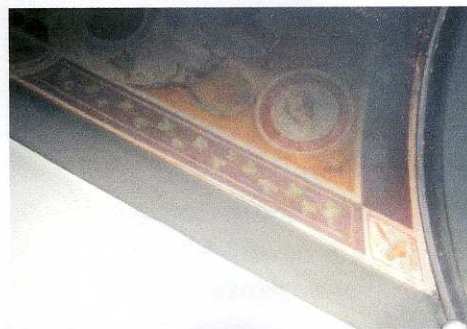
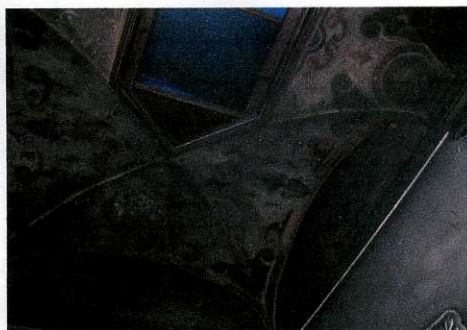
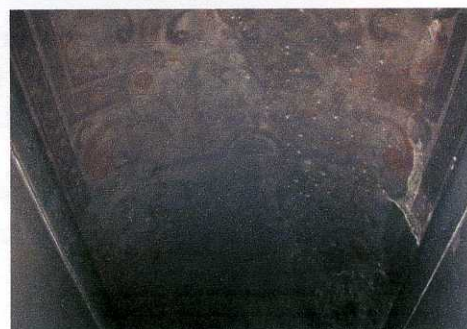
Anche il soffitto delle due rampe di scale a sinistra dell'ingresso sono completamente annerite dal nero fumo, il vano a qui probabilmente agito come una cappa di aspirazione dei fumi sprigionatosi dall'incendio nella Hall sottostante.

Le prove effettuate anche qui con spennellature sul nero fumo rivelano un probabile superficiale deposito dei fumi pertanto la loro possibile rimozione.

I° Fase > Il primo intervento verrà eseguito su le rampe di scale causa la necessaria ed urgente agibilità delle stesse per il passaggio dal piano terra al primo piano della Villa.

Come si è detto sopra per prima cosa si dovrà accuratamente rimuovere fino al possibile il nero fumo agendo su di esso con pennelli e spazzolino in setola morbida avvalendosi nello stesso tempo di un aspiratore per raccogliere allistante le polveri prodotte, in questa fase la massima attenzione dovrà andare a quelle parti del dipinto più delicate perché stese in origine a secco e quindi ora soggette a forti e possibili distacchi, nel caso si opererà un fissaggio mirato con delle applicazioni a pennello di una resina acilica in soluzione alcolica (tipo Paraloid).

II° Fase > La seguente pulitura verrà effettuata prima con delle applicazioni di carta giapponese aderendola alla superficie del dipinto per mezzo di spennellature di acqua deionizzata per poi lasciarla asciugare in maniera da farle assorbire il più possibile il nero fumo, se questo come è ipotizzabile non sia sufficiente il successivo intervento si potrà eseguire con applicazioni più consistenti e con un potere assorbente maggiore cioè usando al posto della carta giapponese la pasta di cellulosa e silice microcristallina in una soluzione di Carbonato di Ammonio al 20% in acqua demineralizzata.
