Quarrata, 02/05/2006

All'att.ne **Arch. Alessandro Baldassarri****Via S. Martino****56125 PISA****RELAZIONE DI RESTAURO SU I DIPINTI DELLA VILLA DI CORLIANO****FINALITÀ**

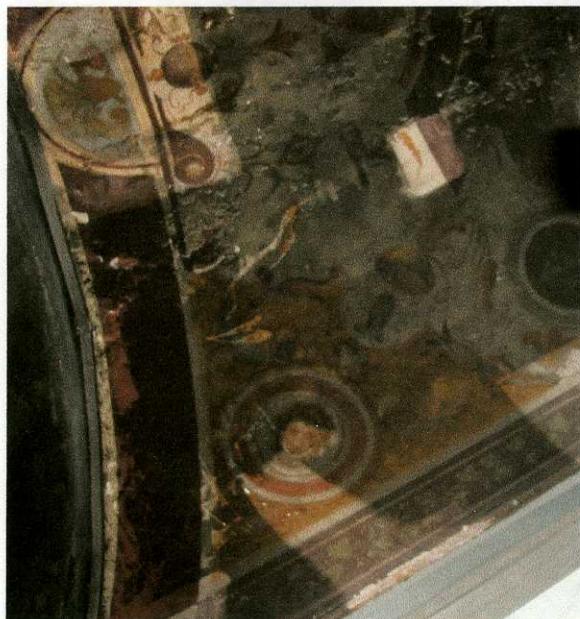
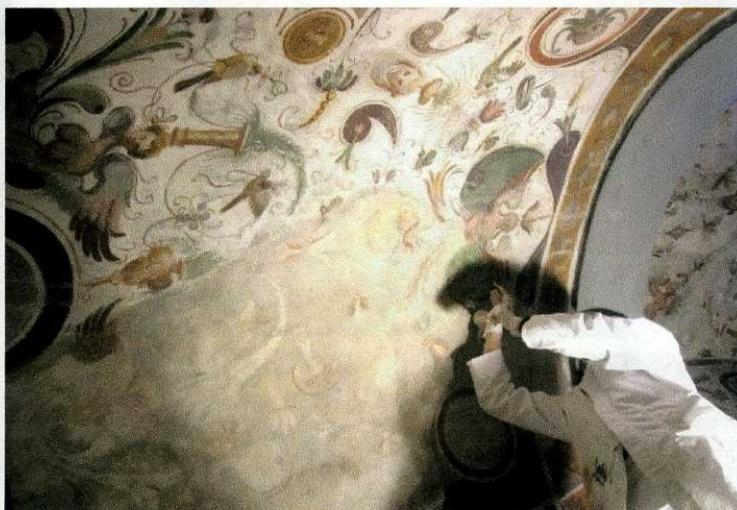
V° Fase > In ultimo l'intervento del restauro pittorico è stato eseguito in sottotono agendo solo nelle parti saltate o deteriorate causa di alterazioni cromatiche in parte dovuto anche all'incendio usando colori ad acquerello in soluzione acqua leggermente addizionata con resina acrilica, cercando di rendere il più possibile pulita la lettura dell'intervento dall'originale.

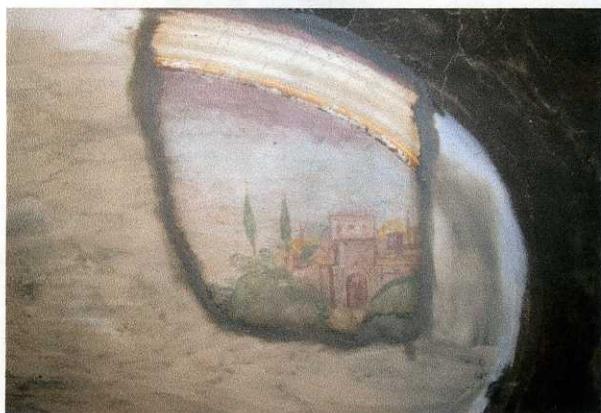
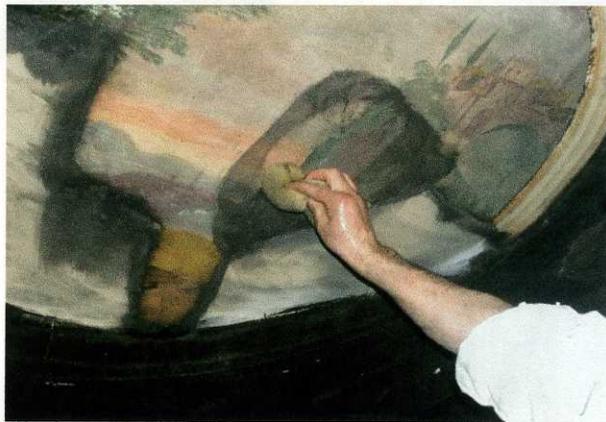
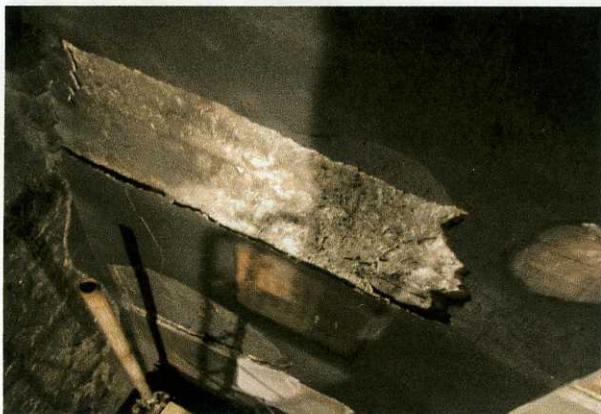
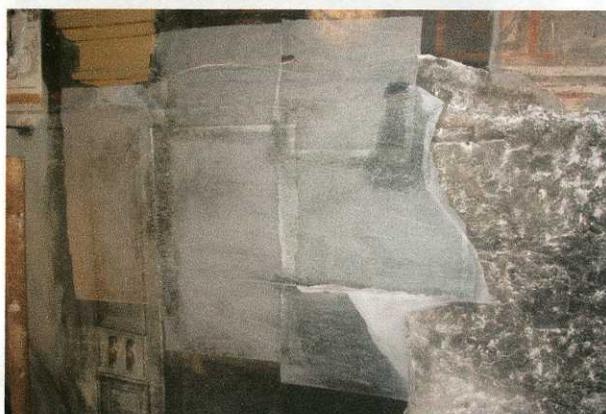
L'intervento effettuato su i dipinti della stanza della Hall da dove è scaturito l'incendio si riassume in maniera del tutto simile al intervento sopra descritto fatto salvo alcuni punti, come l'applicazione di impacchi complessanti eseguiti con sepiolite in soluzione di Carbonato di ammonio e ripetuti in alcune zone molte volte di più rispetto al soffitto su le scale, in maniera principale nella zona vicino all'angolo dove c'è stata la fiamma evidentemente il fumo misto a calore a creato una cottura della superficie del colore ed a facilitato l'ingresso del nero fumo spingendolo in alcuni casi fino all'interno del substrato

Due l'intervento di consolidamento si è presentato molto più complicato rispetto alle scale perché vi erano grosse parti saltate e distaccate in special modo la dove è partito l'incendio, pertanto prima di tutto è stato fatto un intelaggio su tutta la superficie a perimetro del danno, onde evitare altre accidentali cadute questa è stata eseguita con tela a velatino in cotone e colletta di gelatina a freddo, dopo di che si sono effettuati iniezioni a base di calce esente da Sali efflorescibili ripetute a distanza di tempo onde evitare un eccessivo peso all'interno del distacco, con viti in acciaio inserite nei punti di maggiore distacco si è potuto stringendole avvicinare di nuovo per la maggiore parte dell'intonaco originale alla muratura sottostante effettuando una pressione lenta e compatta. La stuccatura amargine della lesione a permesso di sigillare al suo interno la calce da noi iniettata facendo riaderire molto bene le parti.

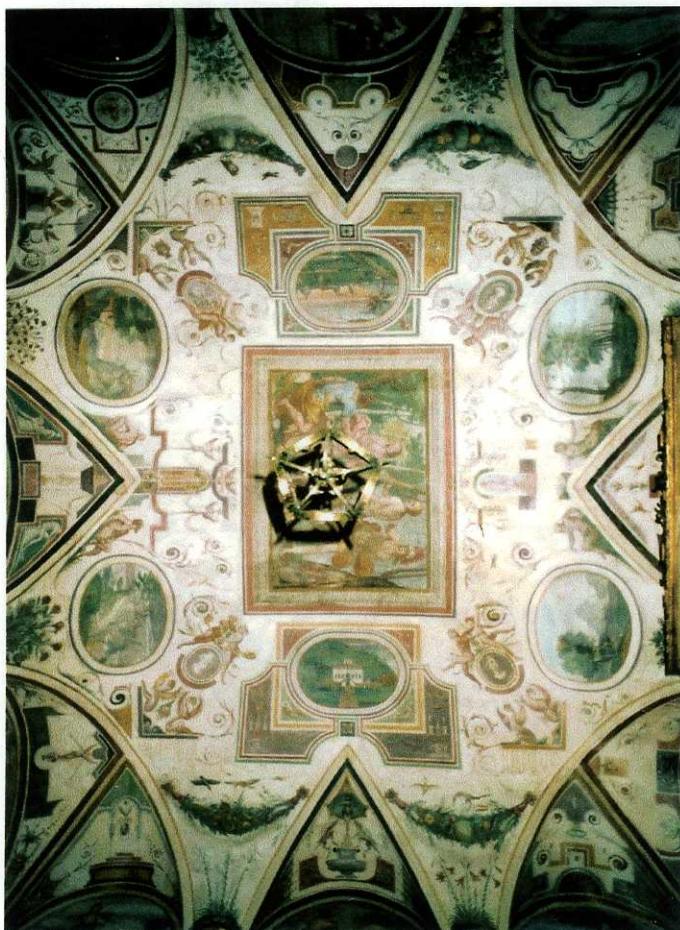
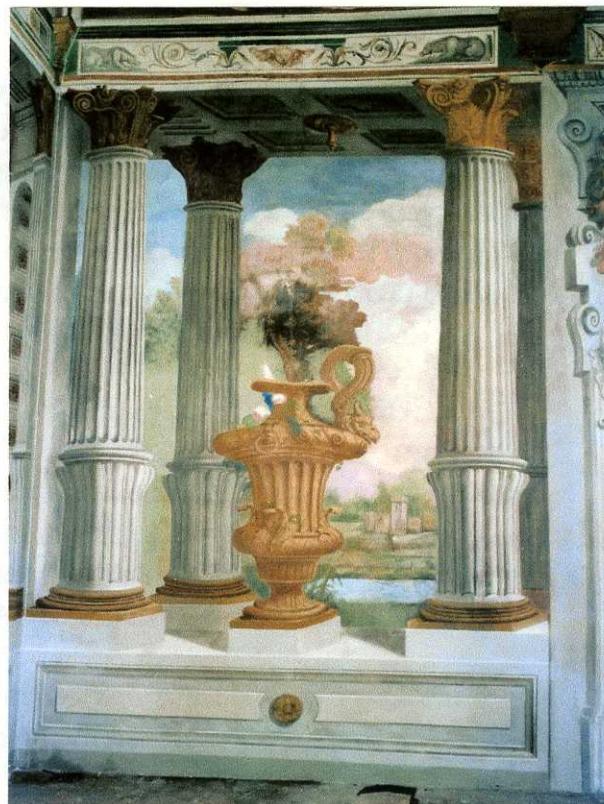
Una volta completato il consolidamento con le iniezioni si sono rimosse le tele con acqua calda e vapore ed infine risciacquato bene con acqua deionizzata. Su le parti completamente cadute si è ripristinato l'intonaco simile all'originale con grassello di calce e inerti di cava portandolo a livello del dipinto .

Il ritocco pittorico di tutte le microparti saltate sono state riprese in sottotono usando acquarelli diluiti in soluzione acquosa addizionata con una piccola percentuale di resina acrilica, su le lesioni più ampie e su la vasta zona completamente saltata in accordo con la direzione dei lavori si è effettuato sempre con colori ad acquerello una ripresa in leggero sottotono simile all'originale, su la zona completamente da ricostruire ci siamo avvalsi dello spolvero della finta architettura su la parte di destra ancora completamente integra ed speculare alla zona saltata con l'incendio.
