Fontana del Nettuno

LIVORNO  
piazza G. E. Modigliani

## Fontana del Nettuno

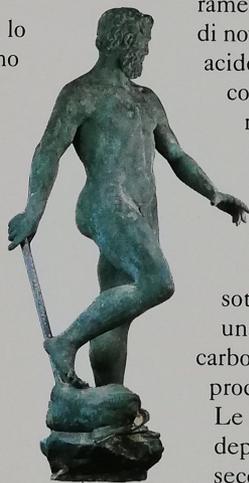
fig. 2

Nettuno ha spessori notevolmente variabili ed è costellata sia da bolle d'aria che da cricche passanti, anche di notevole lunghezza (fig. 1). La coda del delfino, fusa separatamente, è staccata a causa di una saldatura mal eseguita (fig. 2) e sulla sommità del capo una vistosa ammaccatura è attraversata da una lunga cricca passante (fig. 3).

7. Ritocco con colori acrilici delle aree dalle quali sono stati rimossi i depositi gessosi.
8. Le cricche e le bolle d'aria passanti sono state stuccate con resina epossidica Araldite AV106, caricata con silice micronizzata e ossidi colorati. La coda del delfino è stata saldata in 5 punti con bronzo e la sutura è stata colmata con la stessa procedura impiegata nelle cricche.

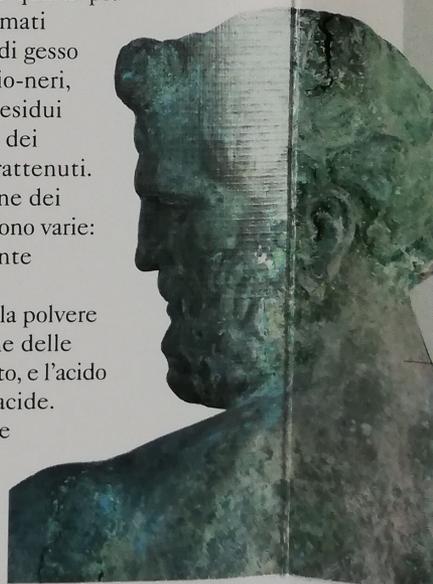
fig. 4

La durezza dell'acqua, che per anni ha bagnato i bronzi, ha formato una spessa crosta di calcare che rivestiva gran parte delle Naiadi (fig. 4) e la parte inferiore della scultura del Nettuno. All'inizio del restauro si notavano alcune zone interessate da fenomeni di corrosione attiva,

1. Lavaggio con acqua a 60° gettata a 70 atmosfere per rimuovere gli spessi depositi e le croste calcaree meno aderenti.
2. Nebulizzazione per 48 ore con acqua corrente delle parti in sottosquadro incrostate da cristalli di gesso e depositi carboniosi.

3. Rimozione meccanica delle croste calcaree e degli incrostanti, resi incoerenti dalla nebulizzazione, prima con sabbiature eseguite con granuli di guscio di noce di cocco a 6 atmosfere di pressione, in un secondo tempo con micropercussori elettromagnetici ed infine, per asportare i minuscoli depositi calcarei bloccati all'interno dei dettagli più minuti della superficie, si sono impiegati ablatori ad ultrasuoni muniti di punte finissime.

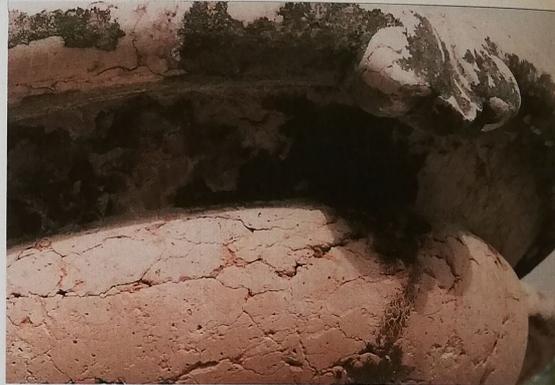
fig. 8

Molte zone, soprattutto sopra le incrostazioni calcaree e all'interno delle vasche, erano inoltre interessate da estese macchie nerastre dovute ad attacchi da parte di microrganismi biodeterogeni di varia natura (fig. 8). Oltre a queste alterazioni di superficie, il marmo si presentava per lo più compromesso nella sua integrità da numerose fessurazioni e fenomeni di scagliatura, presenti soprattutto dove la superficie lapidea non era ricoperta dalle incrostazioni calcaree; in queste zone il marmo si era distaccato in forma di lamine ed era più esposto all'attacco degli agenti esterni.

Successivamente è stata effettuata una disinfezione dalla microflora presente, utilizzando come biocida una soluzione di benzalconio cloruro applicata a pennello e ad impacco, e seguita da rimozione meccanica e accurato risciacquo. Si è proceduto quindi con la pulitura mediante irrorazione con acqua nebulizzata effettuando vari cicli di alcune ore su tutta la superficie, alternati con applicazione, sulle zone interessate da depositi compatti e croste nere, di impacchi con una soluzione acquosa di carbonato d'ammonio veicolata in polpa di carta, secondo tempi e concentrazioni determinate in base ai risultati delle prove di pulitura (fig. 11). Per asportare le formazioni di croste nere più consistenti, che l'intervento precedente non aveva solubilizzato, si è proceduto con l'impiego della microsabbatrice di precisione, utilizzando ossido di alluminio di granulometria particolarmente fine. Le croste più sottili sono state rimosse tramite applicazioni di E.D.T.A. a bassa concentrazione, seguite da risciacquo e spazzolatura.

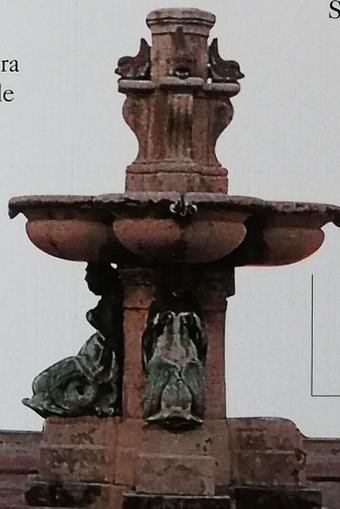
fig. 6

Ad una prima osservazione, la superficie lapidea si presentava ricoperta da un leggero deposito di sporco superficiale, principalmente dovuto a particolato atmosferico e a residui grassi e carboniosi, con formazione di croste nere specialmente sotto le quattro vasche e sulla colonna centrale, zone meno soggette al dilavamento dell'acqua (fig. 6).
