Comune di Livorno
Gent.. Sig. Fiorenza

Bologna, 21-04-1997

Oggetto: relazione di restauro dei colonnotti di Piazza della Repubblica.

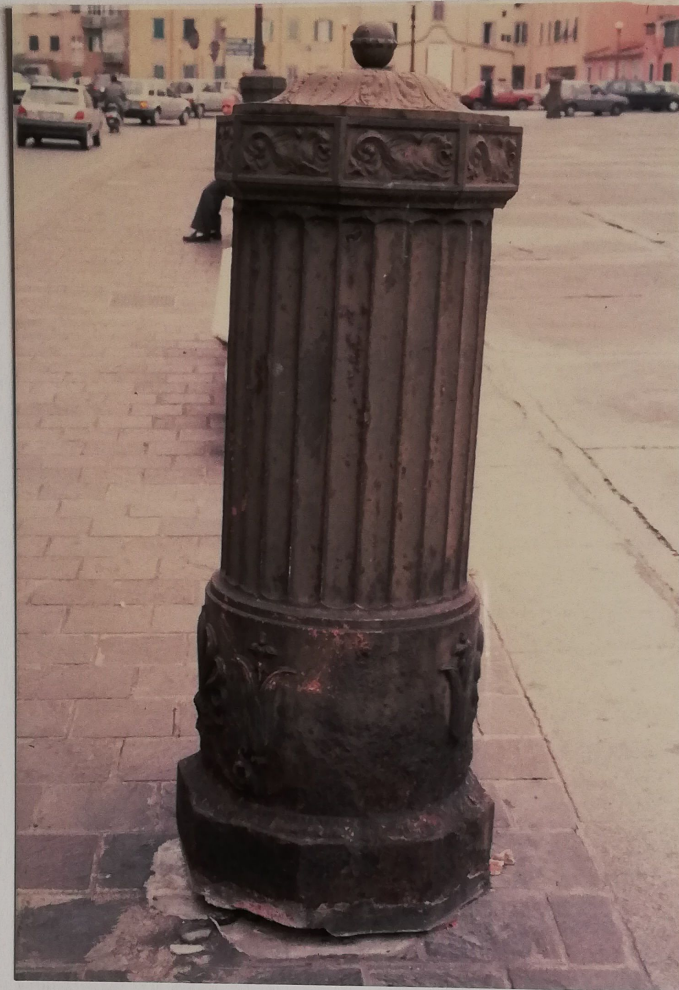
Foto 1

Come appare nelle foto 1 - 4 la condizione delle vernici applicate in precedenza sulla ghisa hanno subito un grave attacco da parte dell'umidità e degli agenti atmosferici; alla base si nota una corrosione più intensa, dovuta forse anche alle orine dei cani, che essendo molto acida aiuta la corrosione delle vernici e della ghisa. Nelle foto 2-3-4 si nota la presenza di Minio sotto la vernice esterna.
